Projekt zagospodarowania terenu „Cieszyńskiej Wenecji” w Cieszynie.

PROJEKT ZAGOSPODAROWANIA TERENU

Inwentaryzacja fotograficzna terenu – opracowanie zbiorcze.

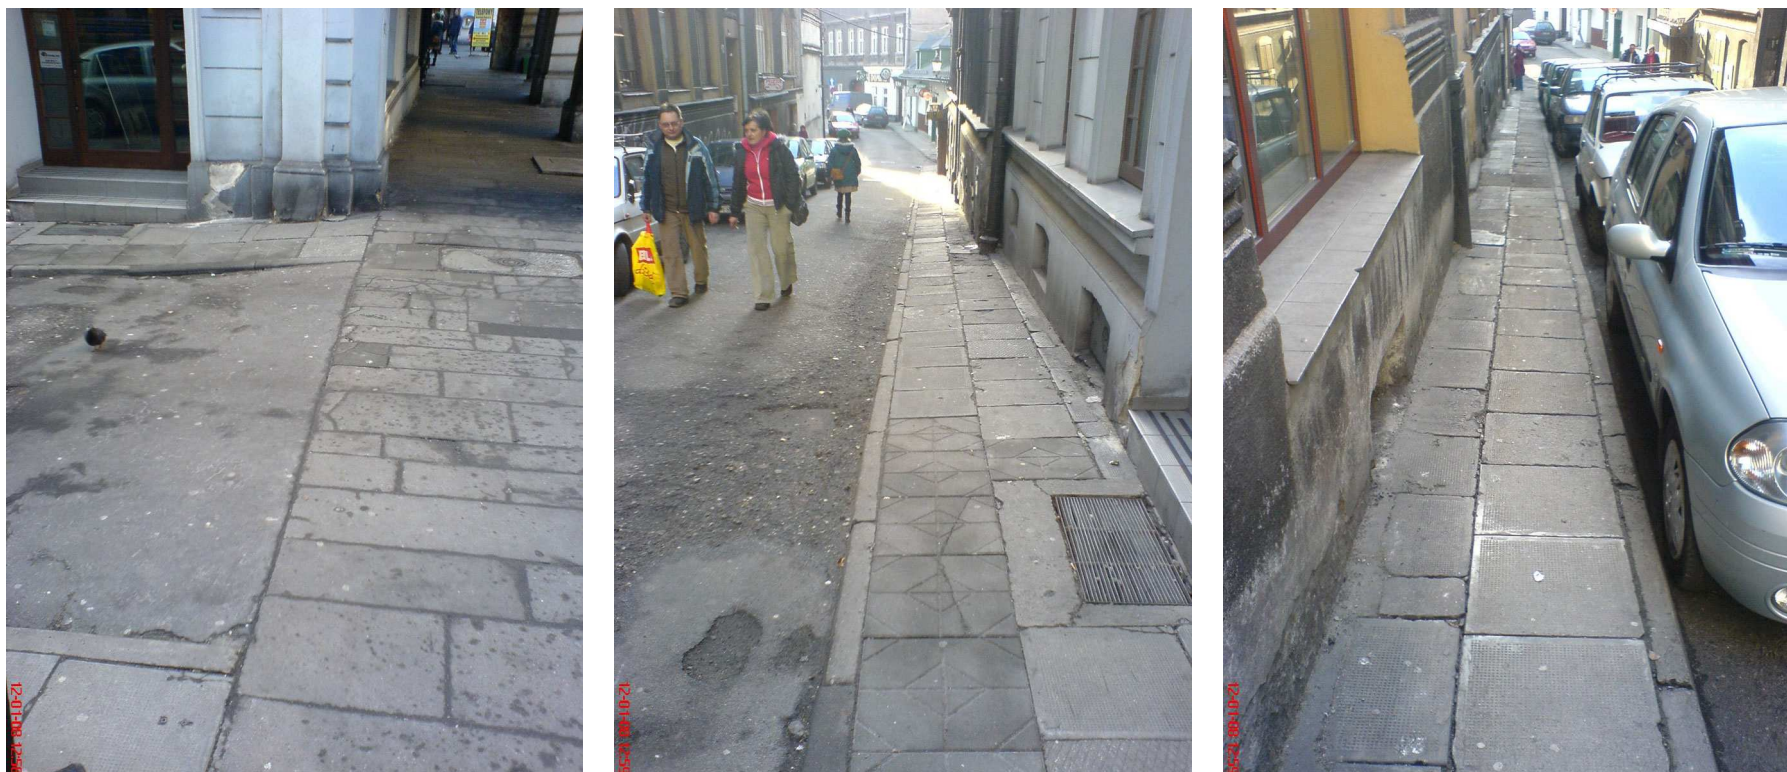
Ul. Sejmowa w rejonie od skrzyżowania z ul. Głęboką do skrzyżowania z ul. Trzech Braci.

Zły stan techniczny asfaltowej jezdni i chodników z płyt betonowych, brak spójności estetycznej z brukowanymi nawierzchniami cieszyńskiej starówki.

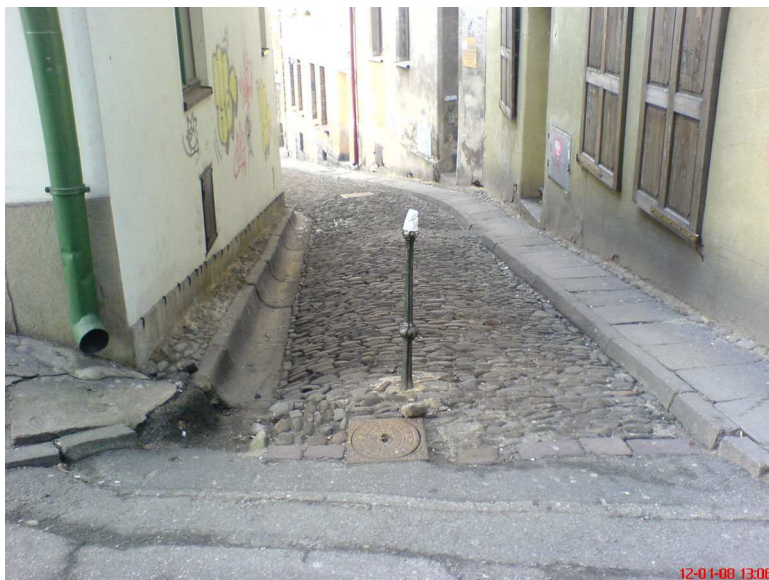
Rejon skrzyżowania ul. Głębokiej z ul. Trzech Braci. Stroma uliczka Trzech Braci w części od Studni Trzech Braci do skrzyżowania z ul. Głęboką jest nieprzejezdna i pełni funkcję ciągu pieszo-jezdnego. Jezdnia ul. Trzech Braci na całej długości posiada zachowany bruk typu „kocie łby” – w złym stanie technicznym. Modernizacji wymaga także jednostronny, betonowy chodnik prowadzący od parkingu. Poza obszarem betonowego chodnika zachowana została w dość dobrym stanie technicznym większość kamiennych elementów odwodnienia nawierzchni ulicy.

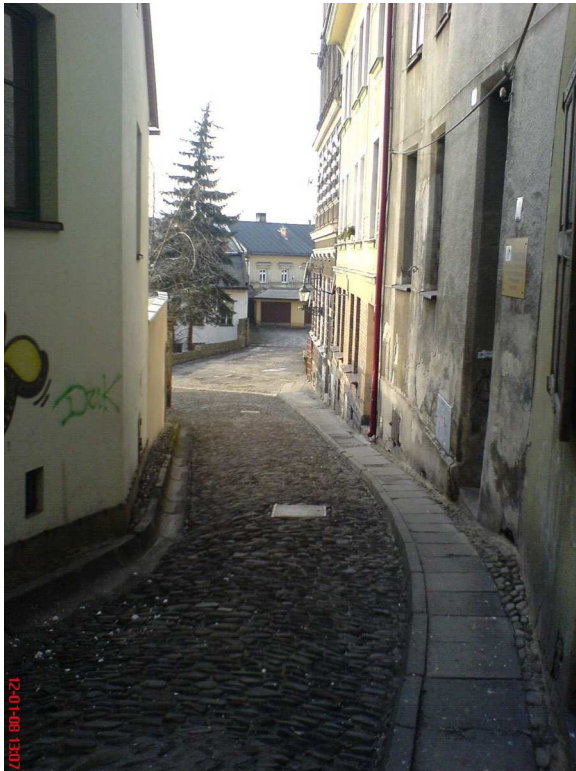
Studnia Trzech Braci jest jednym z symboli miasta i jednym z najliczniej odwiedzanych miejsc w Cieszynie. Zagospodarowanie terenu w rejonie Studni nie zapewnia jej właściwej ekspozycji.

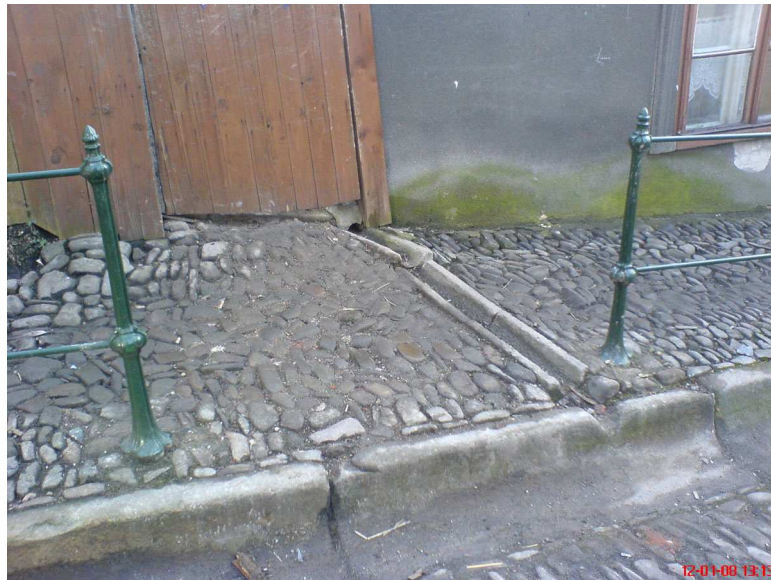
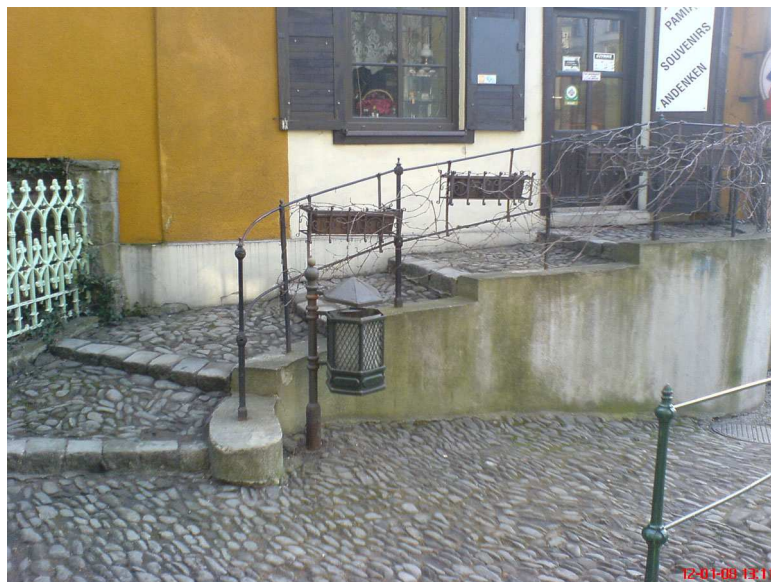
W rejonie Studni Trzech Braci biorą swój początek obustronne, wąskie chodniki. Ich nawierzchnia brukowana „kocimi łbami” jest w złym stanie technicznym. Dobrze natomiast zachowały się żeliwne barierki odgradzające chodnik po jednej stronie ulicy od jezdni.

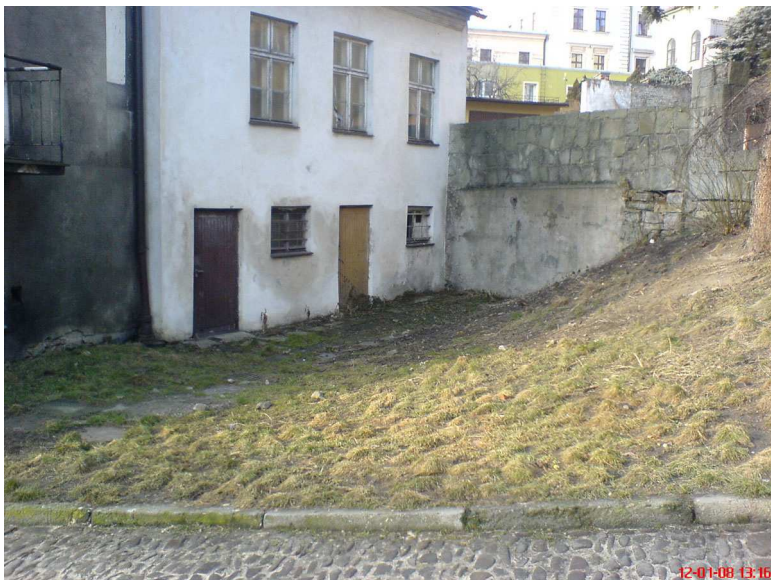
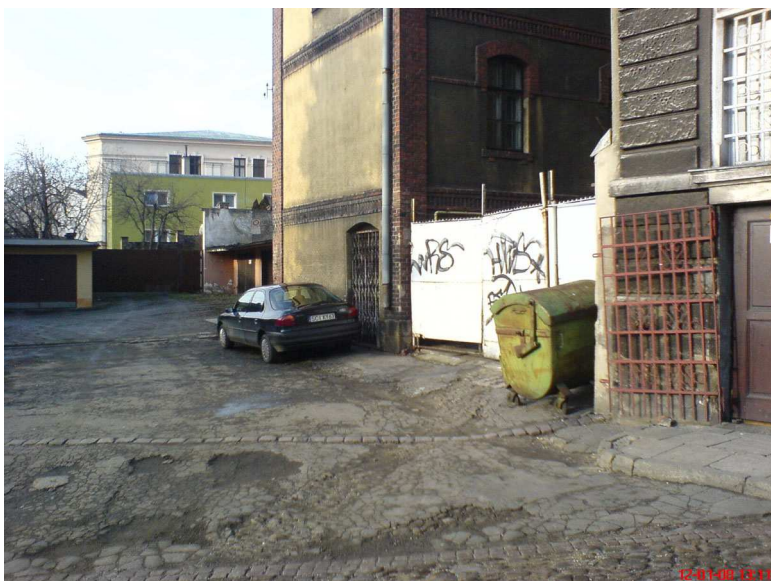
Obszar położony naprzeciwko Studni Trzech Braci – otwarty plac pełniący funkcję parkingu i placu manewrowego. Na zamknięciu placu usytuowane są budynki garaży. Asfaltowa nawierzchnia placu jest w złym stanie technicznym. Widoczne jest nieestetyczne ogrodzenie i pojemnik na odpady. Nieuporządkowany teren zielony na skarpie poniżej parkingu.

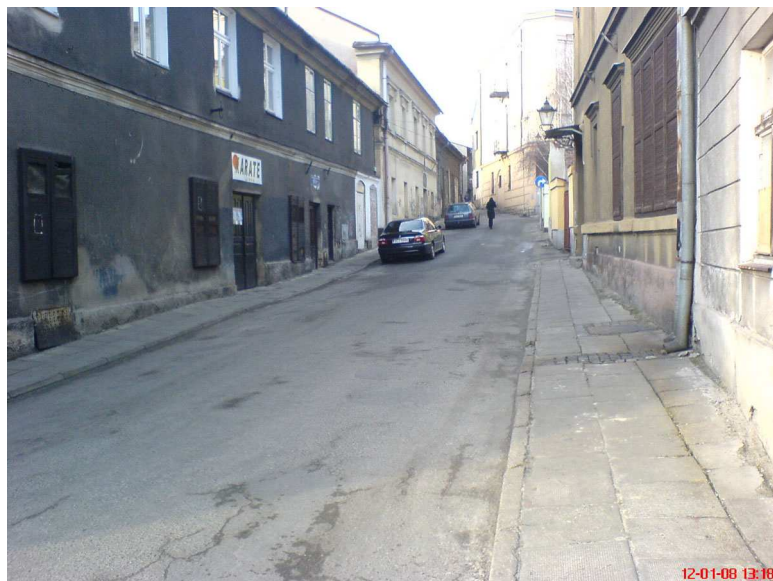
Widok rejonu skrzyżowania ul. Trzech Braci z ul. Śrutarską.

Kontynuacją ważnego ciągu komunikacji pieszej ul. Trzech Braci jest ul. Młyńska Brama, która rozpoczyna się schodami łączącymi ul. Śrutarską z ul. Przykopa – główną uliczką tzw. „Cieszyńskiej Wenecji”.

W obszarze skrzyżowania ul. Trzech Braci z ul. Śrutarską brakuje widocznych elementów które podkreślałyby istnienie tej kontynuacji.

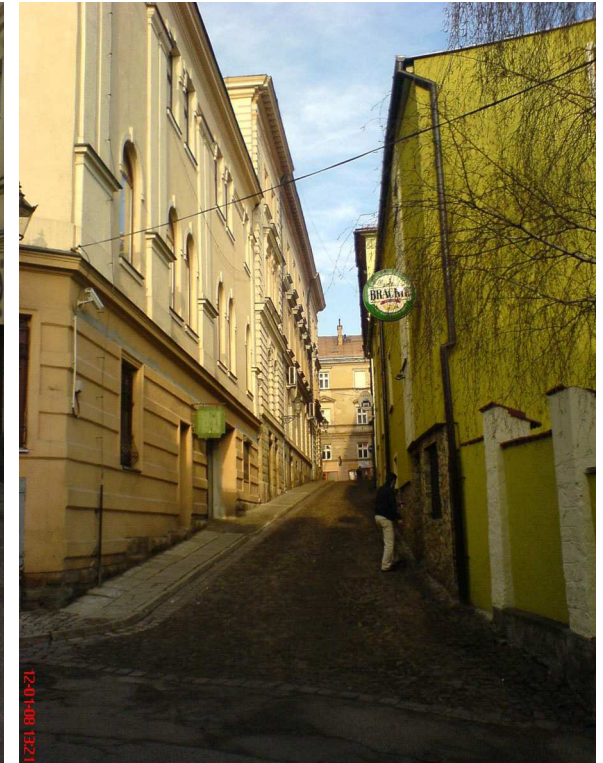
Ul. Śrutarska – nawierzchnia asfaltowa w złym stanie technicznym.

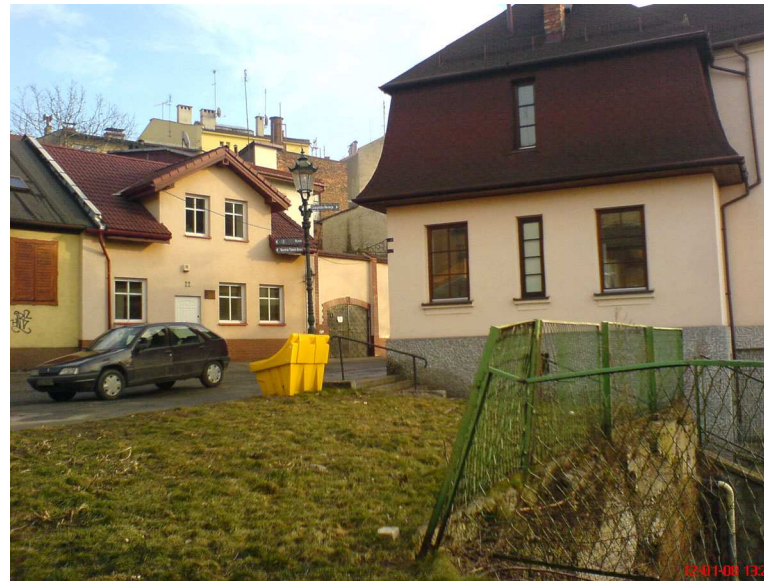
Skwer przy ul. Śrutarskiej, przy schodach prowadzących do ul. Przykopa.
Mur oporowy skarpy w złym stanie technicznym, nieuporządkowane i niefunkcjonalne zagospodarowanie terenu, w tym nieestetyczne ogrodzenia oraz mało widoczne schody prowadzące do ul. Przykopa.

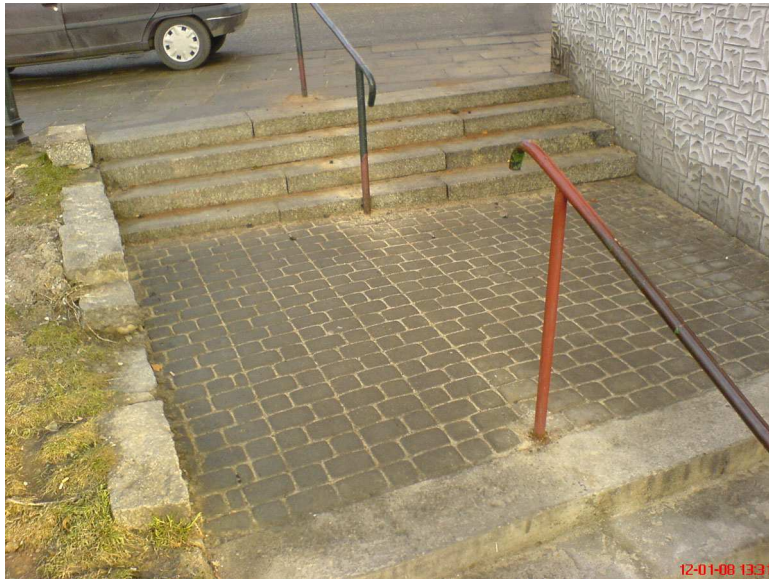
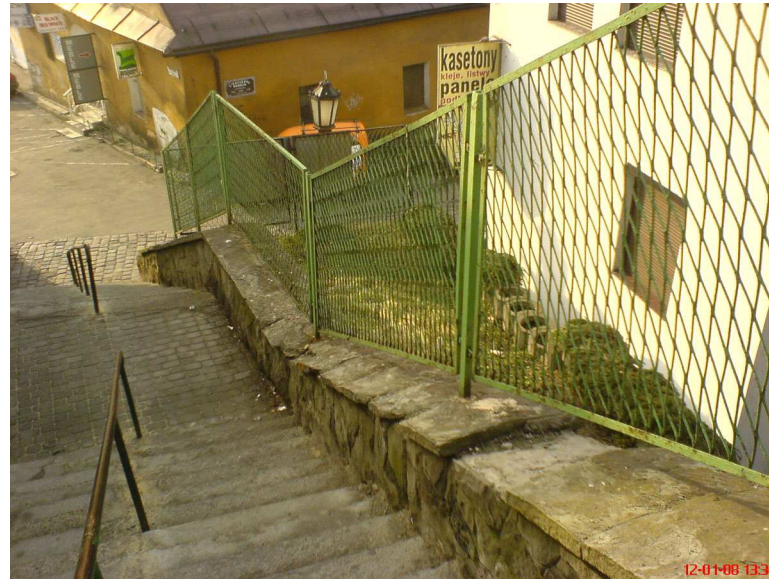
Schody łączące ul. Śrutarską z ul. Przykopa. Nawierzchnia i mur wymagający remontu, nieestetyczne balustrady, ogrodzenia i zagospodarowanie terenu w sąsiedztwie schodów.

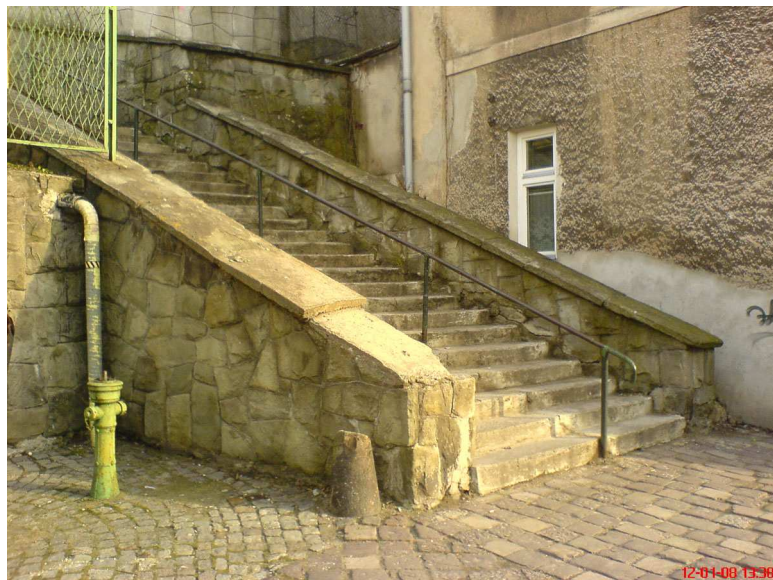
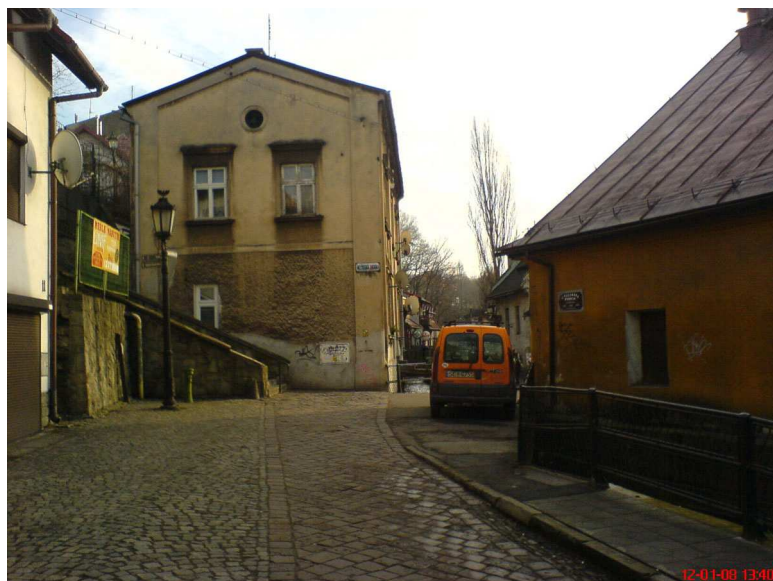
Ul. Przykopa w rejonie zabytkowego młyna zbudowanego na kanale Młynówka, wymagającego rewitalizacji.

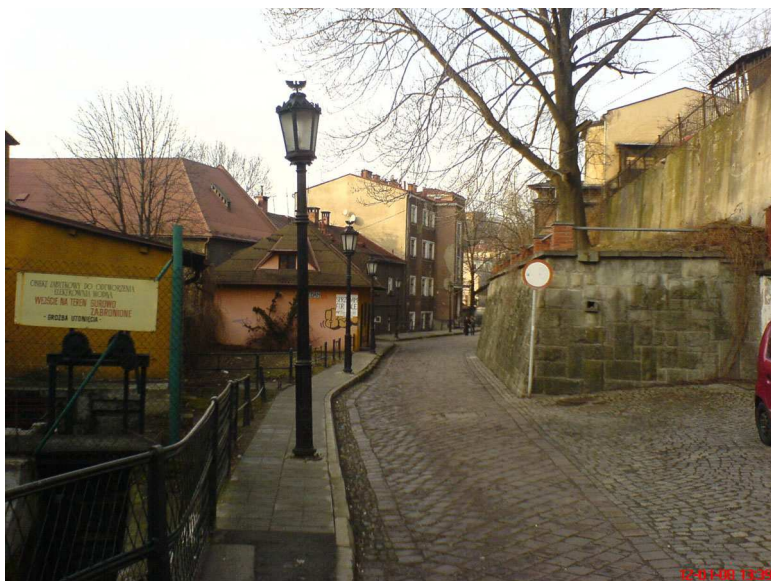
Widok ul. Przykopa.
Zachowane w dobrym stanie technicznym nawierzchnie z kostki brukowej z czerwonego porfiru oraz z szarej kostki granitowej na obrzeżach jezdni.

Zachowane elementy barierek. Wysoki mur oporowy osłaniający ulicę od wschodu miejscami wymagający remontu.

Chodnik dla pieszych z płyt betonowych w złym stanie technicznym.

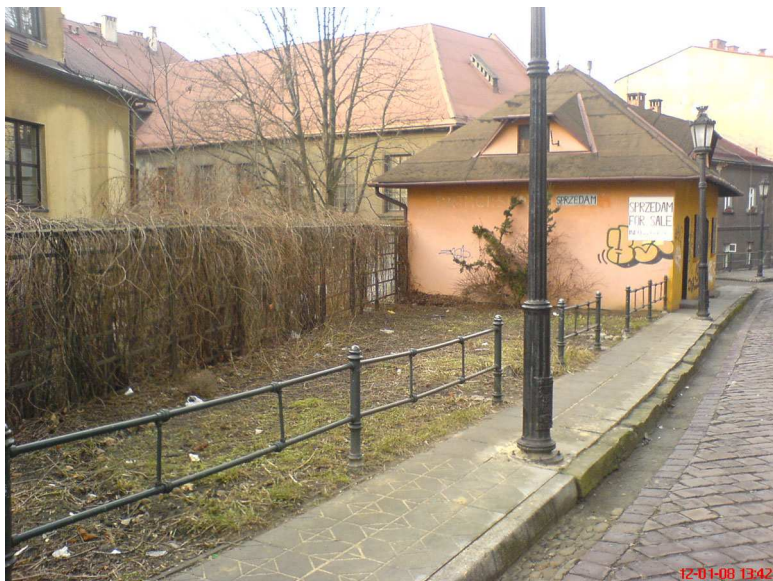
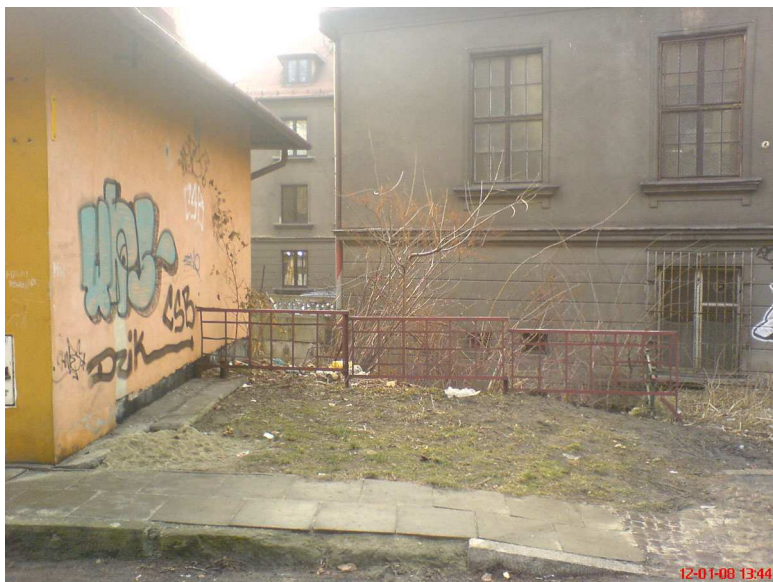
Budynek nr 18 przy ul. Przykopa. Nieuporządkowany teren zieleni pomiędzy ul. Przykopa a kanałem.

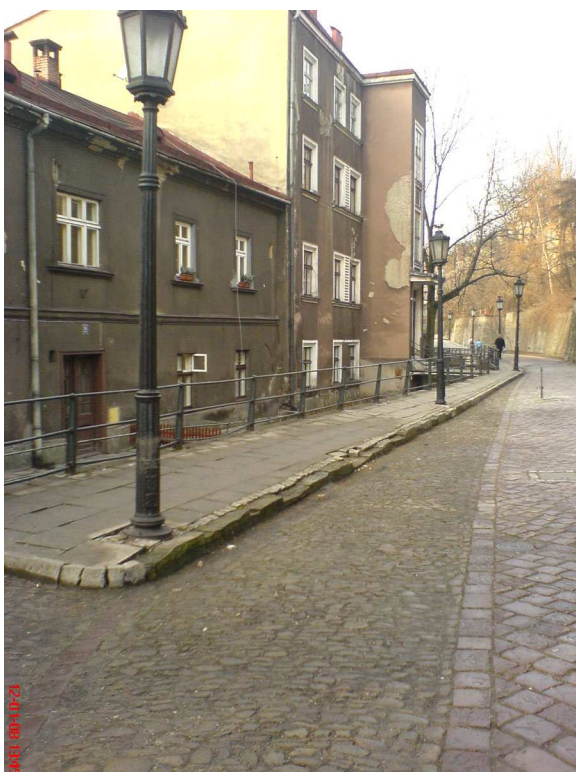
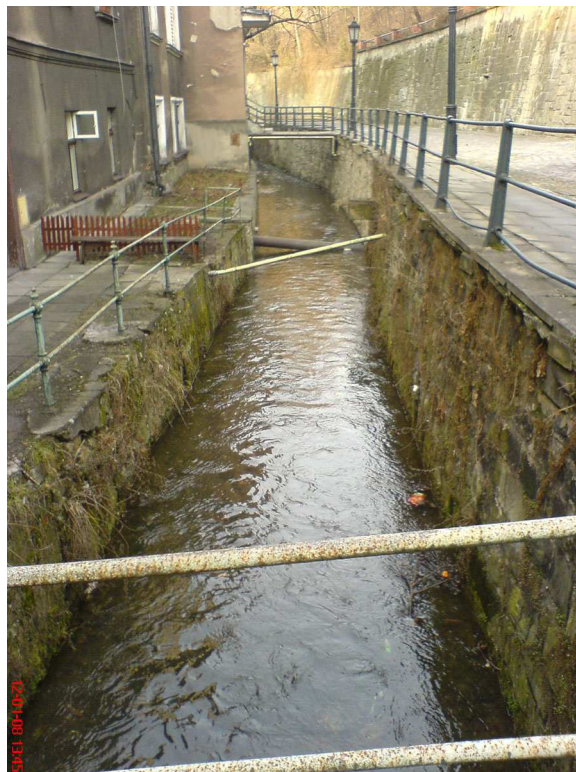
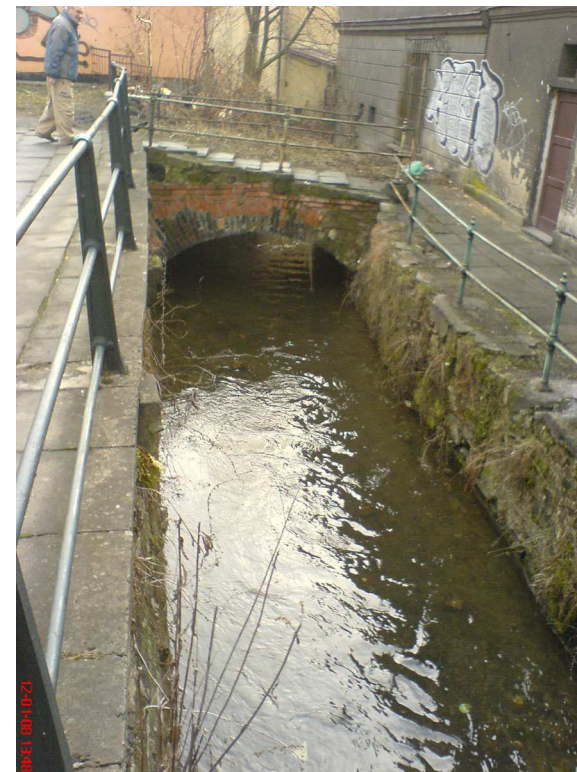
Kanał Młynówki w rejonie budynku przy ul. Przykopa 16-16a. Kamienne umocnienia brzegów kanału wymagają remontu.

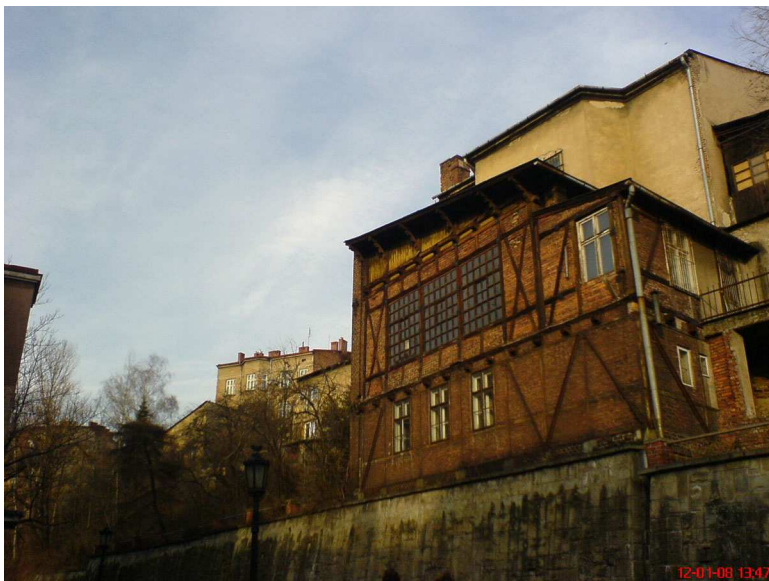
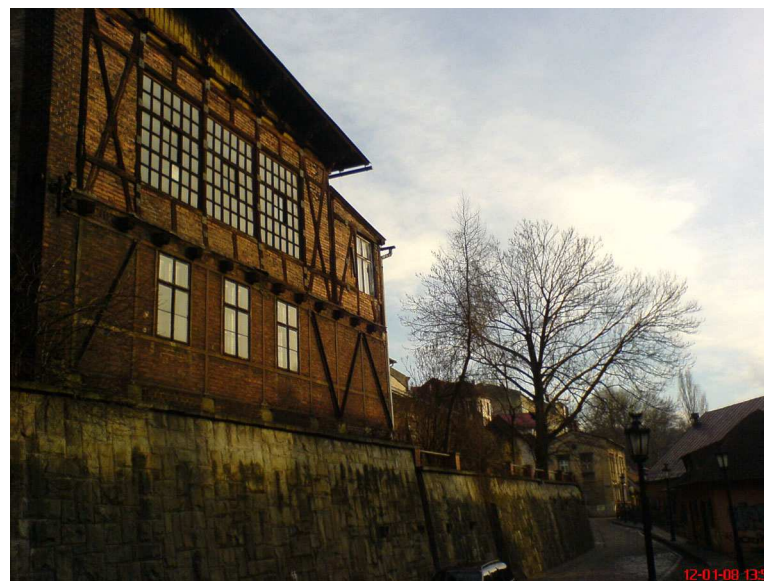
Zabytkowy budynek dawnego browaru w Cieszynie wykonany z tzw. muru pruskiego, znajdujący się na skarpie nad ul. Przykopa.

Widoczny z ul. Przykopa nieuporządkowany teren zieleni na skarpie oraz wyżej położony teren parkingu dostępny z ul. Śrutarskiej.

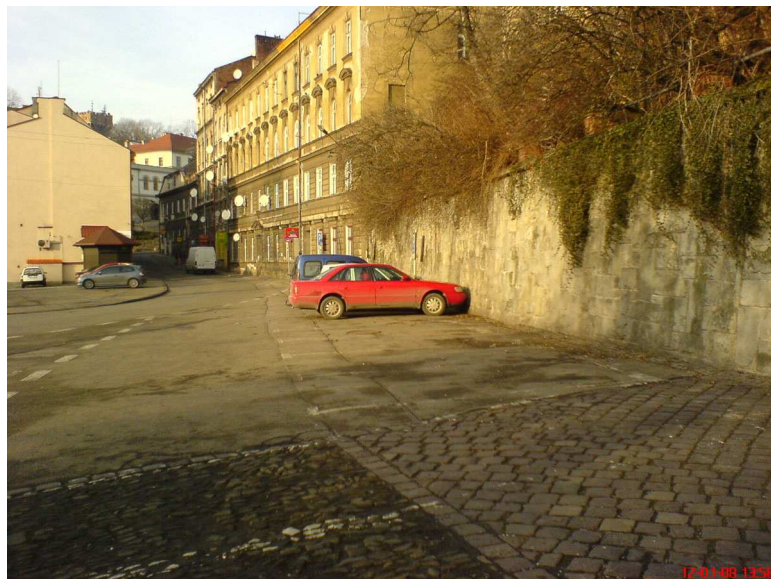
Rejon skrzyżowania ul. Przykopa z Al. Łyska. Brak kontynuacji ciągu pieszego ul. Przykopa w rejonie placu parkingowego. Niezagospodarowane tereny nad kanałem Młynówki. Zły stan techniczny koryta kanału. Pierzeja ul. Przykopa wymaga uzupełnienia w sąsiedztwie budynku nr 6.

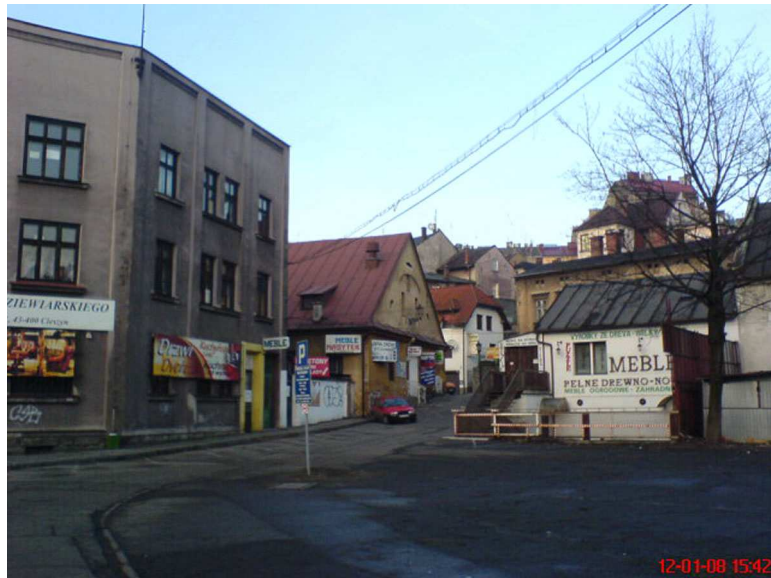
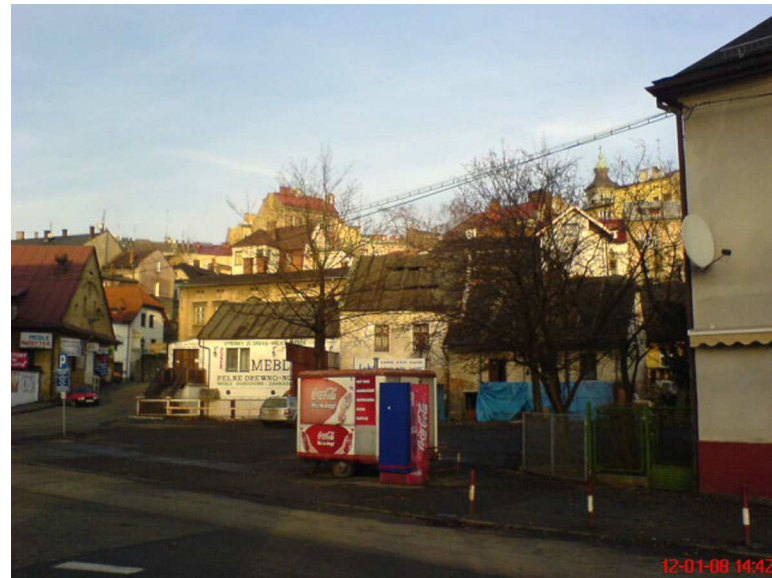
Plac przy ul. Młyńskiej Bramy.
Brak ukształtowanej przestrzeni publicznej, nieestetyczne i niefunkcjonalne zagospodarowanie terenu.

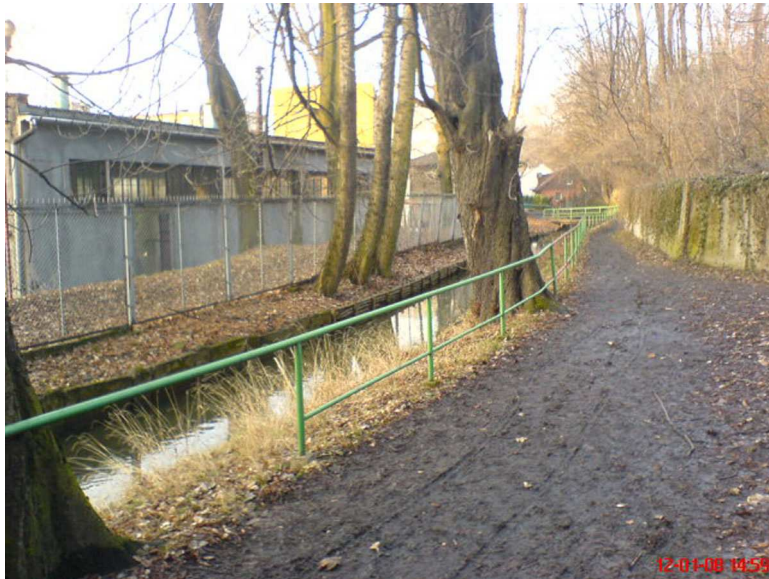
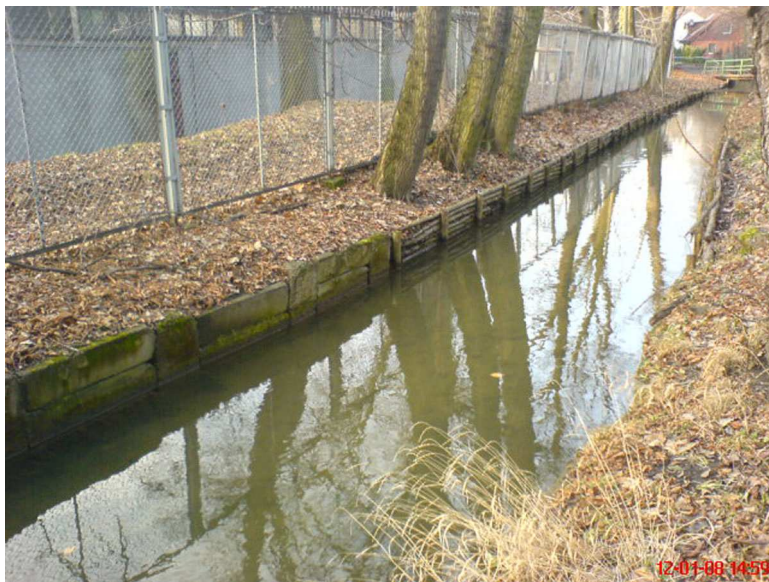
Ul. Przykopa i kanał Młynówki w rejonie zejścia z ul. 3 Maja. Brak utwardzonej nawierzchni w obszarze ciągu pieszego, schody prowadzące z ul. 3 Maja wymagają remontu. Nieestetyczne ogrodzenie terenów zakładu przemysłowego.

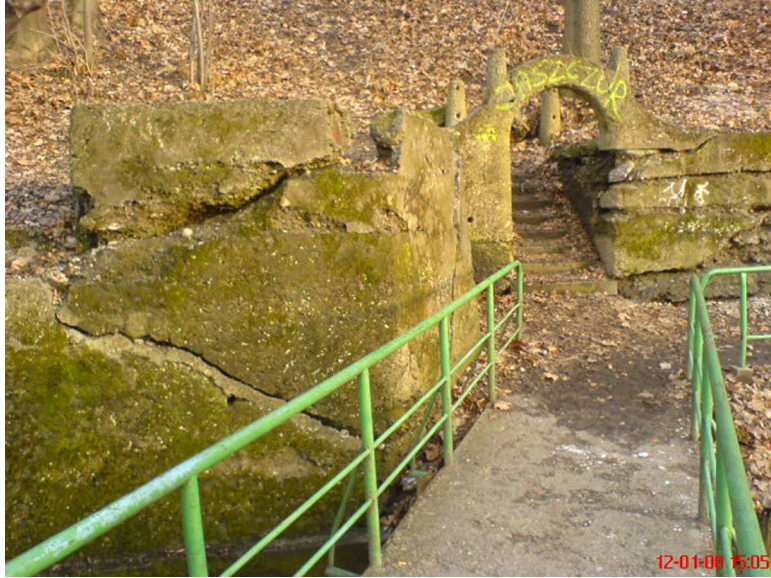
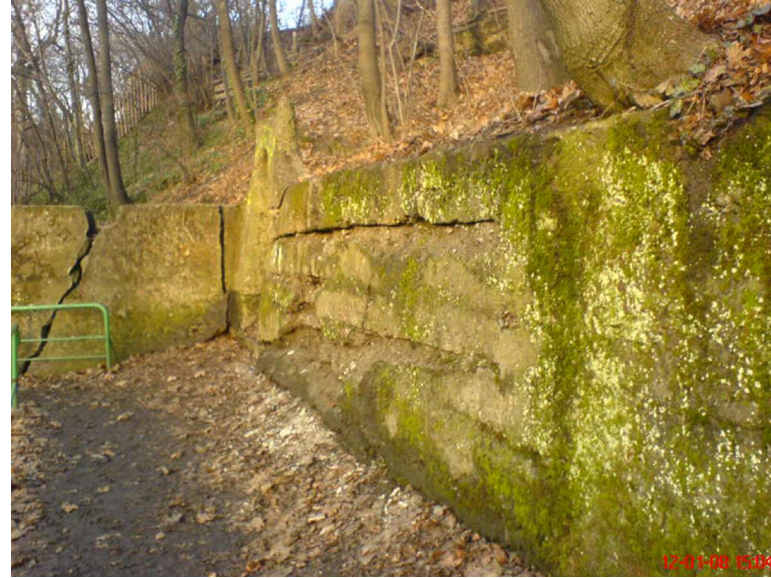
Ul. Przykopa w
obszarze pomiędzy ul.
Schodową a ul. 3 Maja.

Mur w rejonie mostu
wymagający
zabezpieczeń.

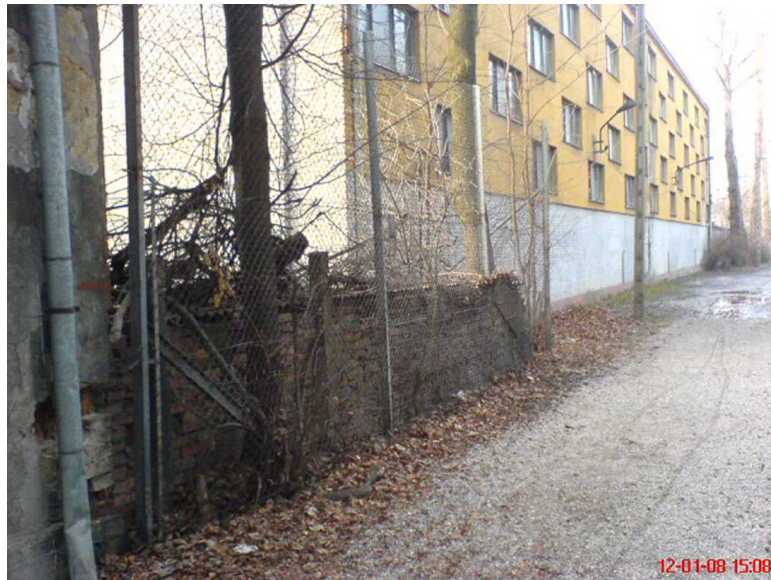
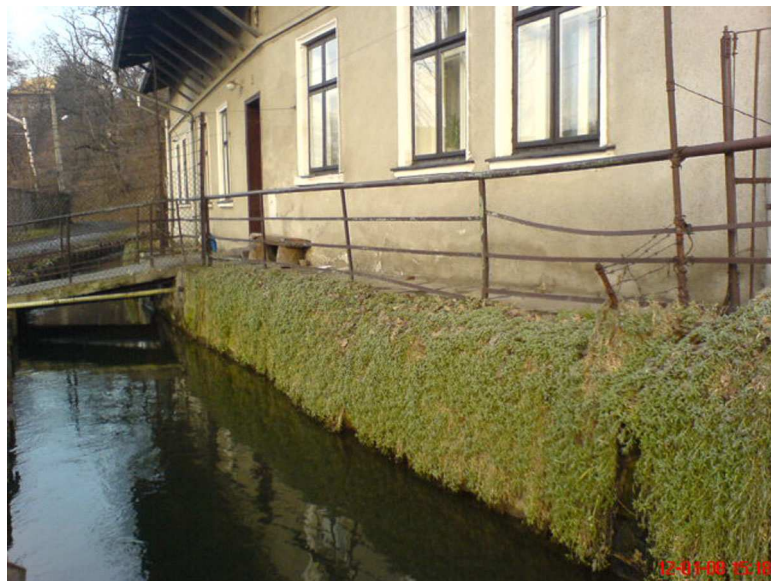
Ul. Przykopa w obszarze pomiędzy ul. Schodową a ul. 3 Maja. Brak utwardzonej nawierzchni, nieestetyczne zagospodarowanie terenów sąsiednich. Oświetlenie oprawami ulicznymi wymagające wymiany na oświetlenie latarniami typu parkowego.

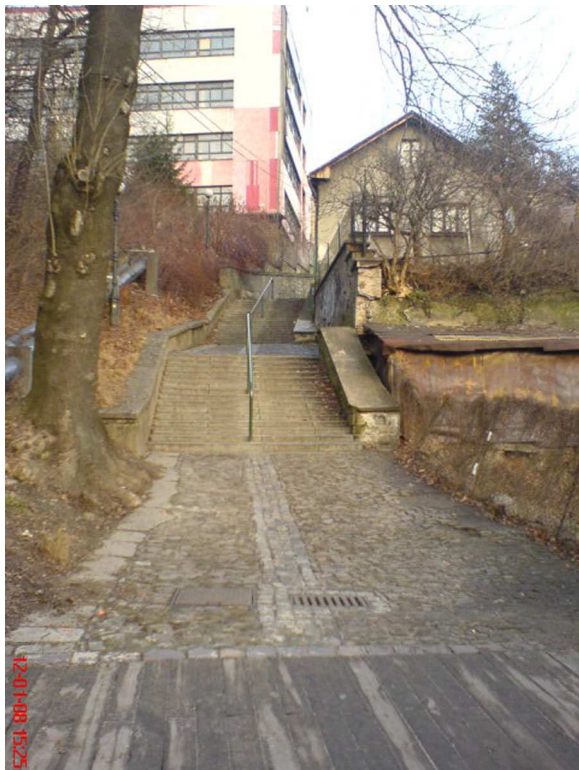
Widok ul. Schodowej, w rejonie mostu przez kanał Młynówki. Most wymagający przebudowy dla potrzeb dojazdu do projektowanego parkingu.
