## OPINIA STANU TECHNICZNEGO

ul. 3 Maja do ul. Schodowej obok Amfiteatru , pomiary 28, 28 z przeciwnej strony,  
pomiary 29, 29 z przeciwnej strony -  $\varnothing$  900/600

<b>Wyróżnik projektu</b>	Cieszyn
<b>Data</b>	2007-06-14
<b>Zlecenie - Projekt nr</b>	Umowa
<b>Miejsce wykonania inspekcji</b>	CIESZYN
<b>Firma wykonująca inspekcję</b>	ONYX-SERVICE
<b>Operator</b>	Dabek Remigiusz    Draa Robert
<b>Komentarze</b>	Reion amfiteatru
<b><u>Zlecający</u></b>	
<b>Nazwa</b>	Urząd Miejski w CIESZYNIE
<b>Adres</b>	43-400 Cieszyn Rynek 1

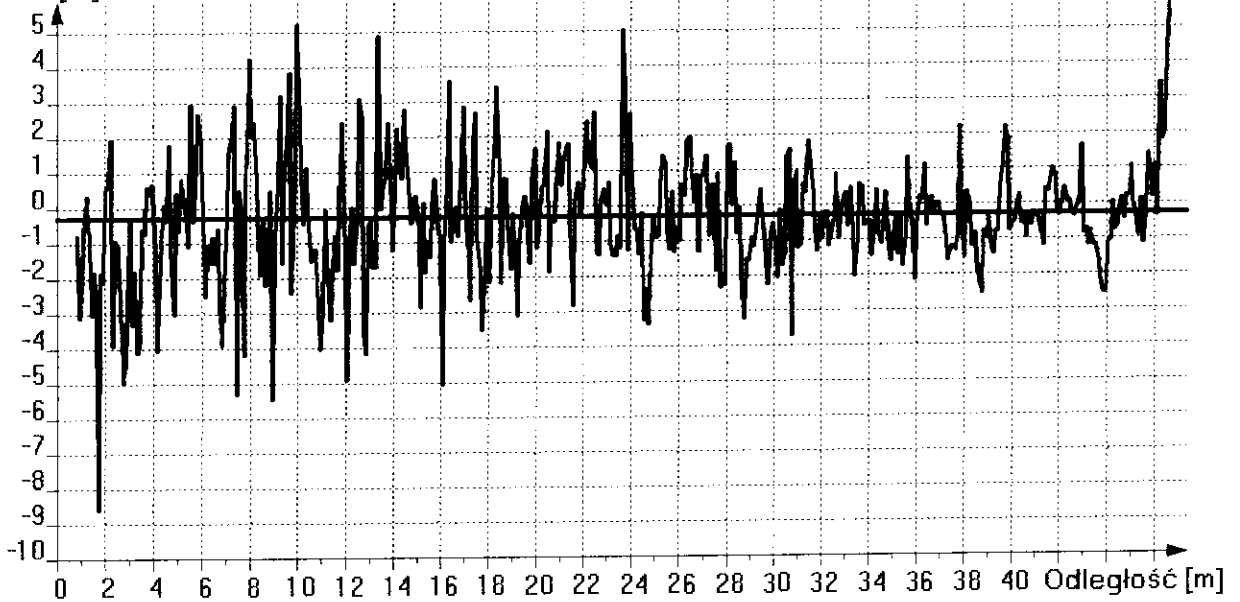
Spadek [%]

Średni spadek: -0,27 %
