OPINIA STANU TECHNICZNEGO

ul. Ogrodowa do ul. Sienkiewicza , pomiary 8, 9, - \varnothing 300
ul. 3 Maja , pomiary 14, 15, - \varnothing 500
pl. Poniatowskiego , pomiary 16 - \varnothing 500
ul. Błogocka do ul. Stalmacha, pomiary 17 - \varnothing 300

Wyróżnik projektu	Cieszyn
Data	2007-06-14
Zlecenie - Projekt nr	Umowa
Miejsce wykonania inspekcji	CIESZYN
Firma wykonująca inspekcję	ONYX-SERVICE
Operator	Dabek Remidiusz Draa Robert
Komentarze	Kanał DN 500. 300 Ul. 3-go MAJA, OGRODOWA, BŁOGOCKA, P
<u>Zlecający</u>	
Nazwa	Urząd Miejski w CIESZYNIE
Adres	43-400 Cieszyn Rynek 1

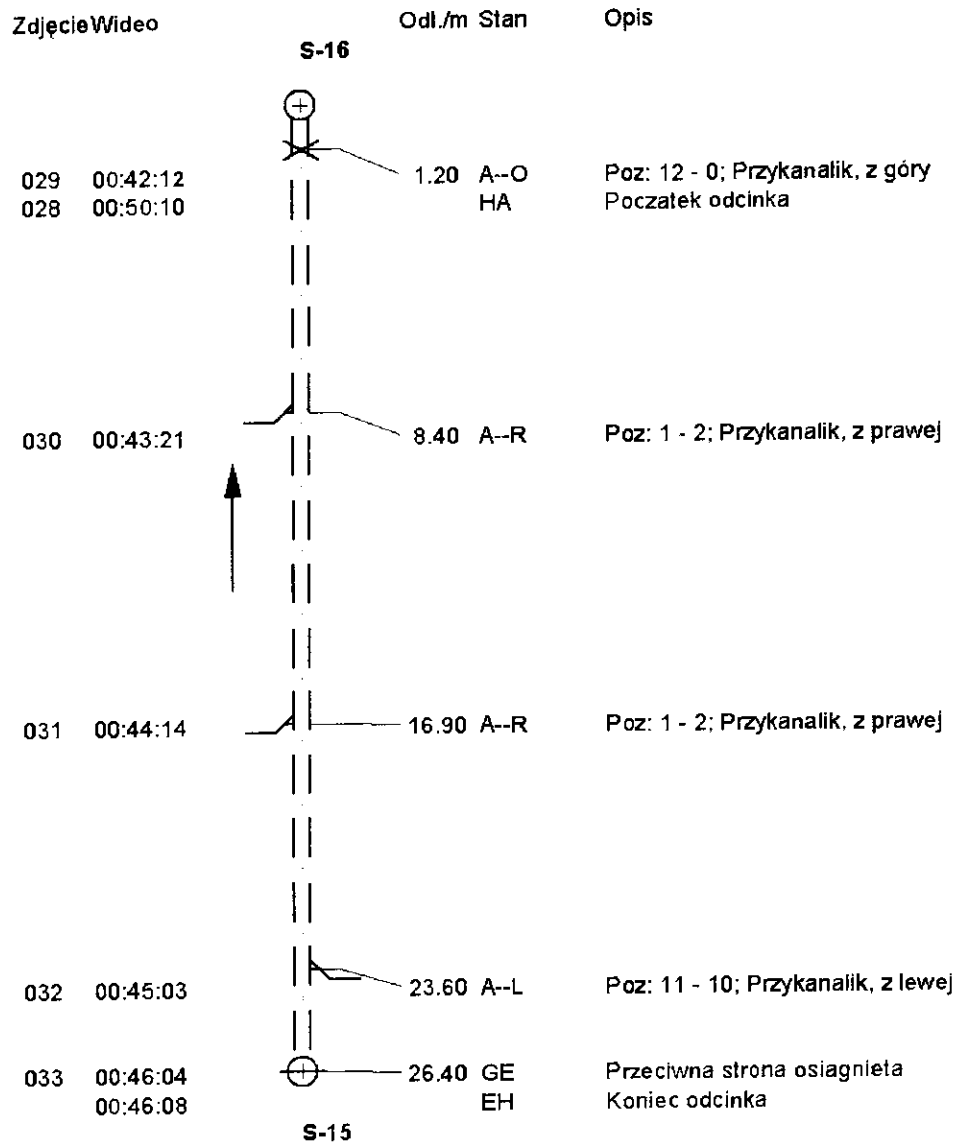
Odcinek
Pomiar-14

Zdjęcie	Wideo	Odległość G	Stan	P	Opis
029	00:42:12	1,20	A--O		Poz: 12; Przykanalik, z góry
028	00:50:10	1,20	HA		Początek odcinka
030	00:43:21	8,40	A--R		Poz: 1- 2; Przykanalik, z prawej
031	00:44:14	16,90	A--R		Poz: 1- 2; Przykanalik, z prawej
032	00:45:03	23,60	A--L		Poz: 11- 10; Przykanalik, z lewej
033	00:46:04	26,40	GE		Przeciwna strona osiągnięta
	00:46:08	26,40	EH		Koniec odcinka

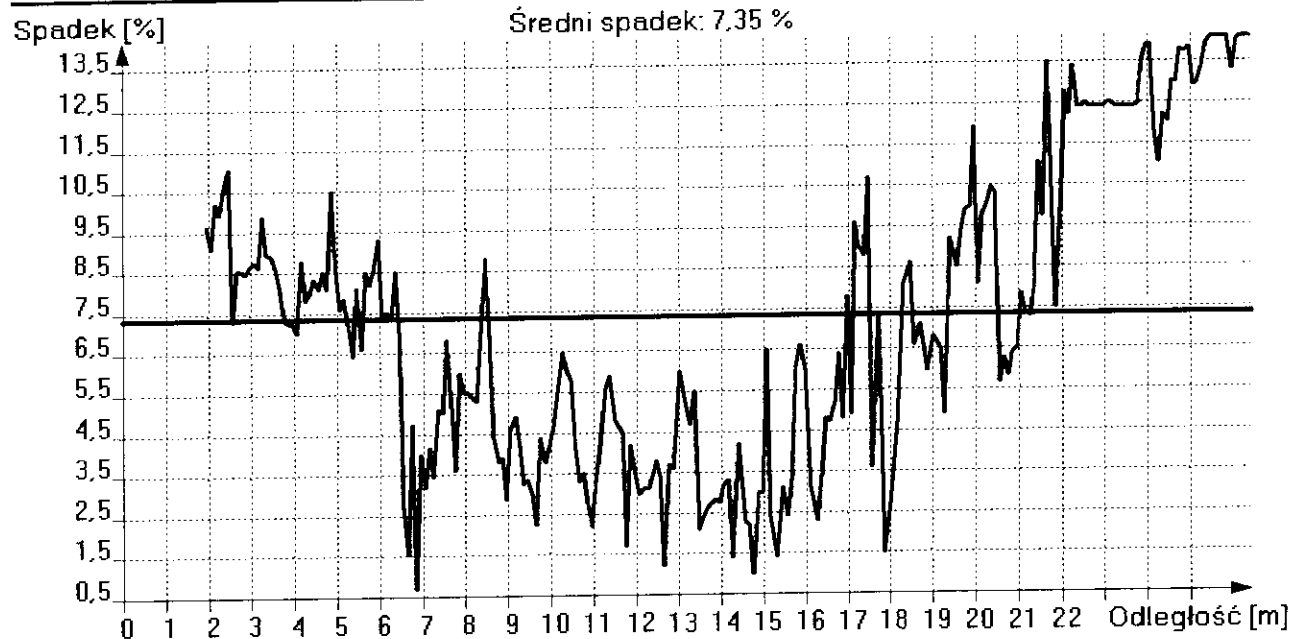
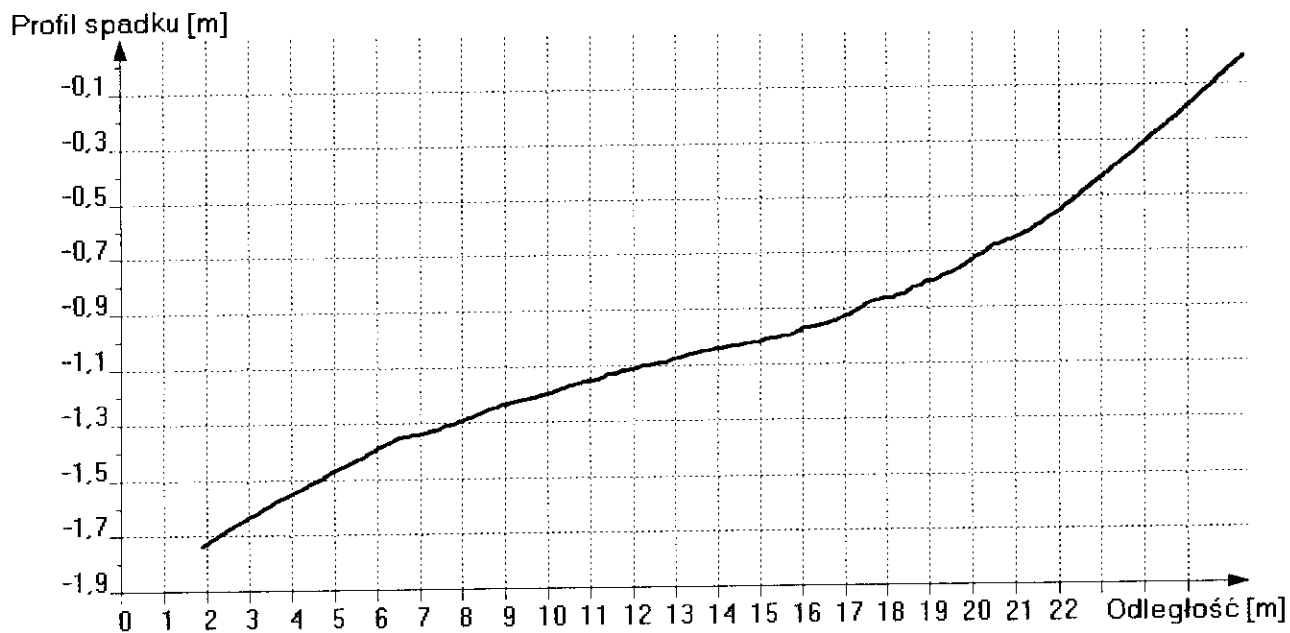
Odcinek
Pomiar-14

Korozja z penetracją wody do środka rurociągu
Nieszczelne złącza z naciekami ograniczającymi przepływ

Rękaw lub naprawy miejscowe

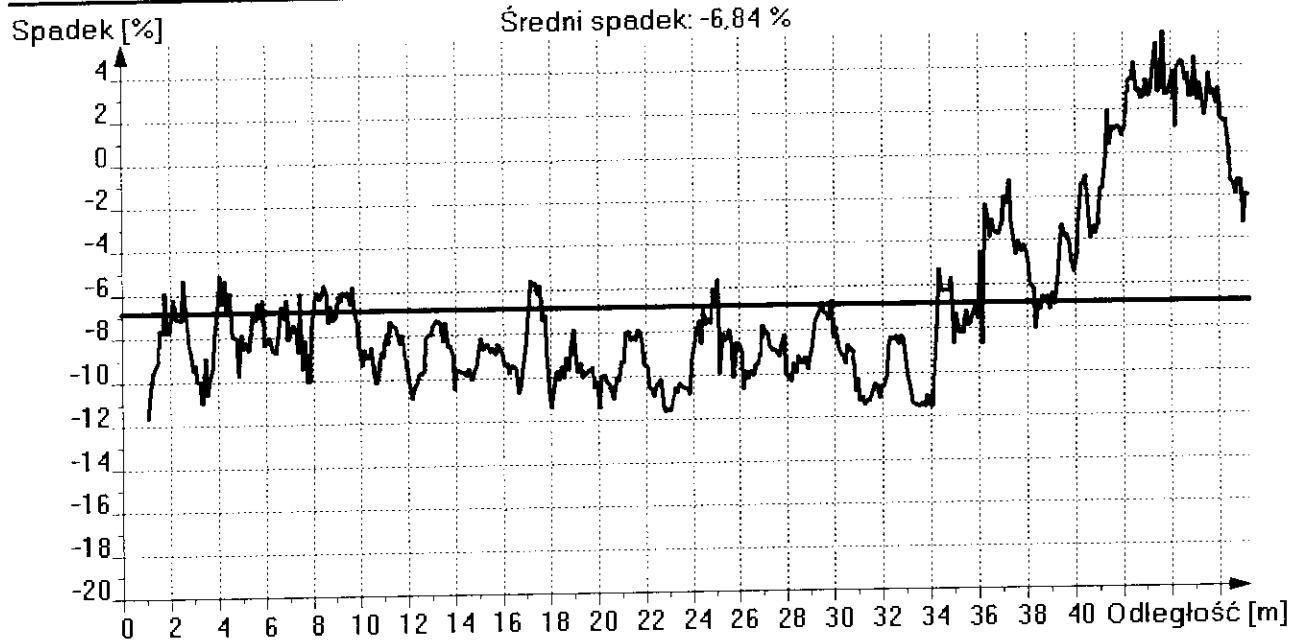
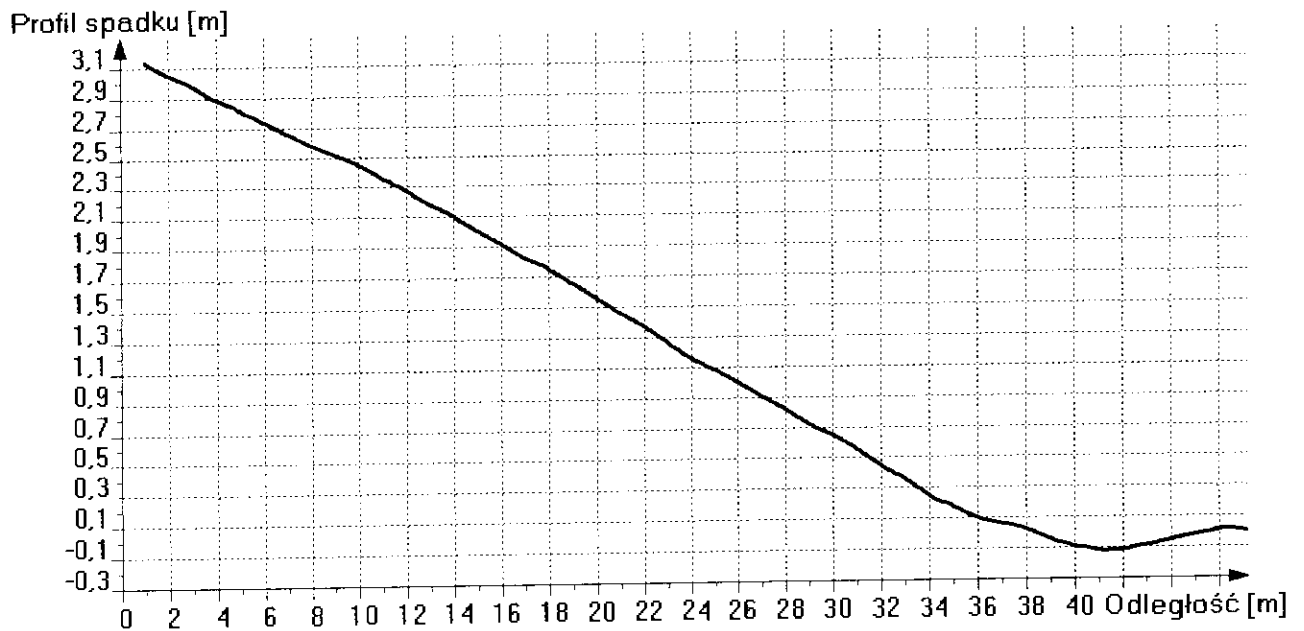
Odcinek
Pomiar-15

Zdjęcie	Wideo	Odl./m	Stan	Opis
		S-17		
035	00:42:00	1.20	HA	Początek odcinka
036	00:46:58	2.20	RL-O	Poz: 12 - 0; Rysa, podłużna, osiowa, z góry, szer. = 0,3cm
037	00:47:58	5.40	HE-L	Poz: 10 - 8; Wystająca przeszkoda, z lewej, wyst. na = 2cm
038	00:48:21	6.50	A-O	Poz: 12 - 0; Przykanalik, z góry
039	00:49:20	9.50	HE-L	Poz: 11 - 8; Wystająca przeszkoda, z lewej, wyst. na = 4cm
040	00:49:55	11.60	RL-O	Poz: 12 - 0; Rysa, podłużna, osiowa, z góry, szer. = 0,4cm
041	00:50:57	13.10	RLEO	Poz: 12 - 0; Rysa, podłużna, osiowa, widoczna penetracja wody, z góry, szer. = 0,4cm
042	00:53:08	16.30	HI-U	Poz: 9 - 3; Przeszkoda, nacieki, w dnie, redukcja = 0,5%
043	00:53:34	17.60	A-L	Poz: 11 - 10; Przykanalik, z lewej
044	00:54:28	19.40	HE-U	Poz: 9 - 3; Wystająca przeszkoda, w dnie, wyst. na = 3cm
045	00:55:22	24.50	HE-L	Poz: 10 - 8; Wystająca przeszkoda, z lewej, wyst. na = 3cm
046	00:56:01	25.60	HE-U	Poz: 9 - 3; Wystająca przeszkoda, w dnie, wyst. na = 4cm

047	00:56:39	26.50	HE--	Wystająca przeszkoda, wyst. na = 10cm
048	00:58:30	44.20	TVSD	Zła widoczność, parowanie
049	00:59:30 00:59:34	47.20	GE EH	Przeciwna strona osiągnięta Koniec odcinka
		S-18

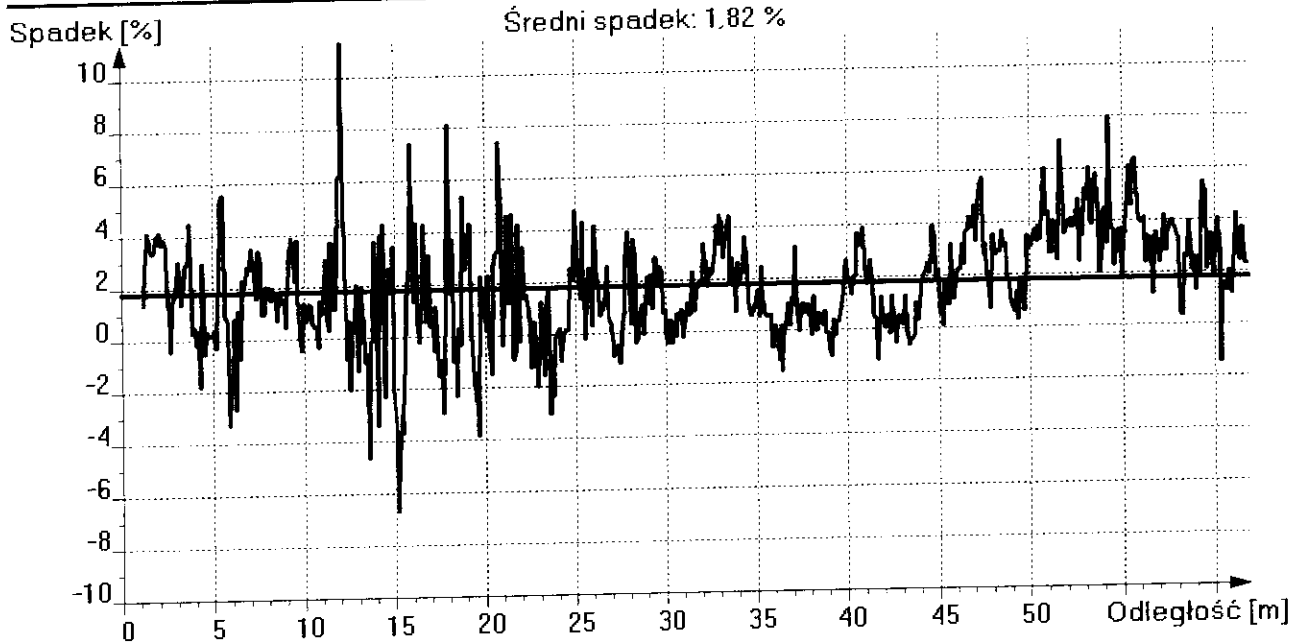
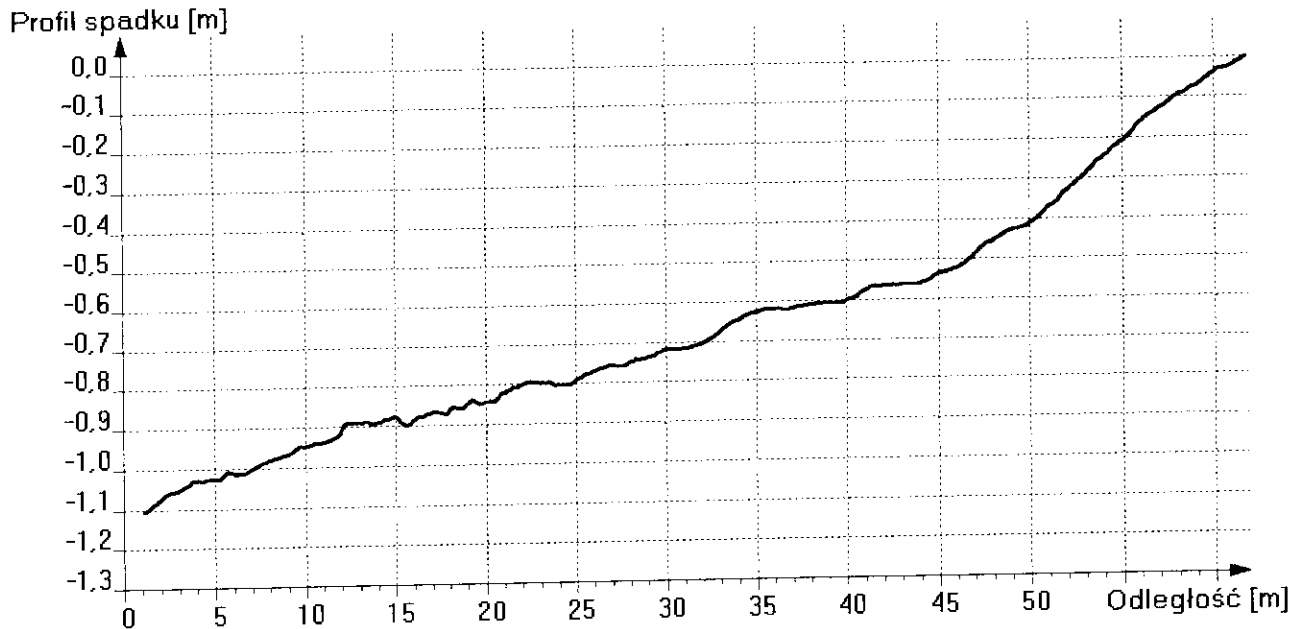
Odcinek
Pomiar-16

Zdjęcie	Wideo	Odl./m	Stan	Opis
		S-22		
060	01:13:08	1.20	HA	Początek odcinka
061	01:14:00	5.20	RS-O	Poz: 12 - 0; Rysa, ubytek, z góry
062	01:17:07	22.10	A-L	Poz: 11 - 9; Przykanałik, z lewej
063	01:19:21	43.00	HP-O	Poz: 12 - 0; Przeszkoda, wrośnięte korzenie, z góry, redukcja = 0,1%
064	01:20:02	44.00	RL-R	Poz: 3 - 2; Rysa, podłużna, osiowa, z prawej, szer. = 6cm
065	01:20:29	45.70	A-L	Poz: 11 - 10; Przykanałik, z lewej
066	01:20:59	45.90	HE-R	Poz: 3 - 5; Wystająca przeszkoda, z prawej, wyst. na = 4cm
067	01:22:14	55.40	HP-O	Poz: 1 - 11; Przeszkoda, wrośnięte korzenie, z góry, redukcja = 1%
068	01:23:05 01:23:09	61.80	GE EH	Przeciwna strona osiągnięta Koniec odcinka
		S-21

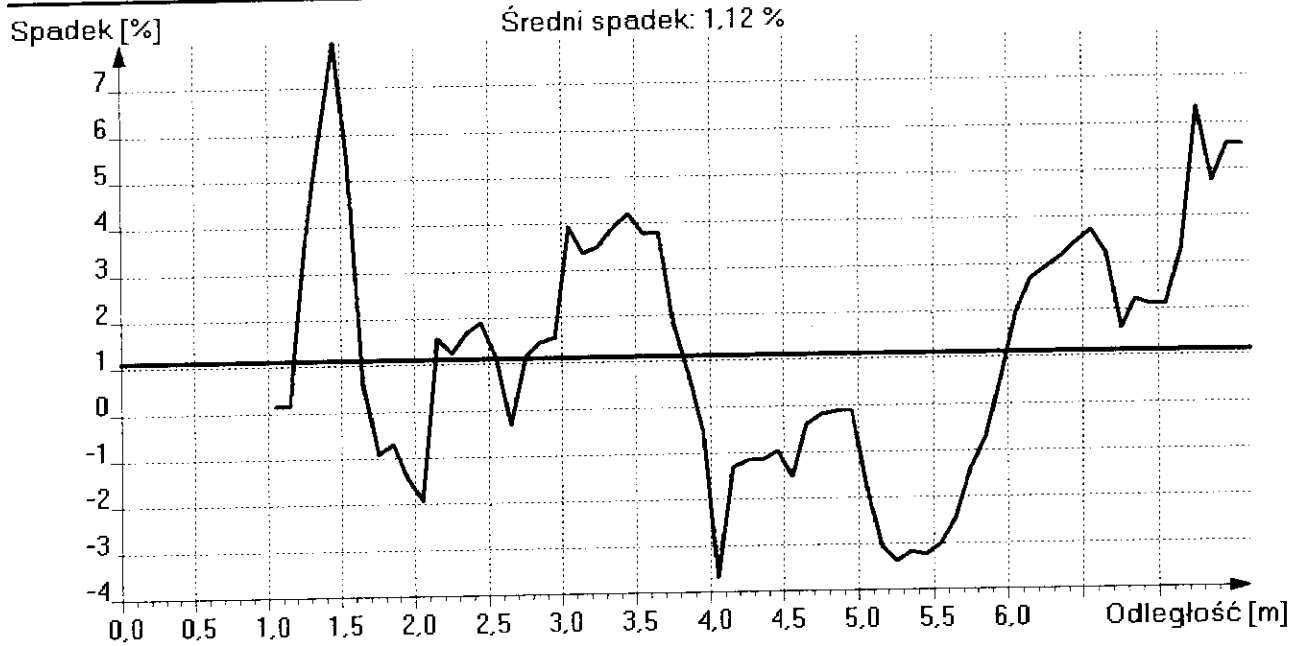
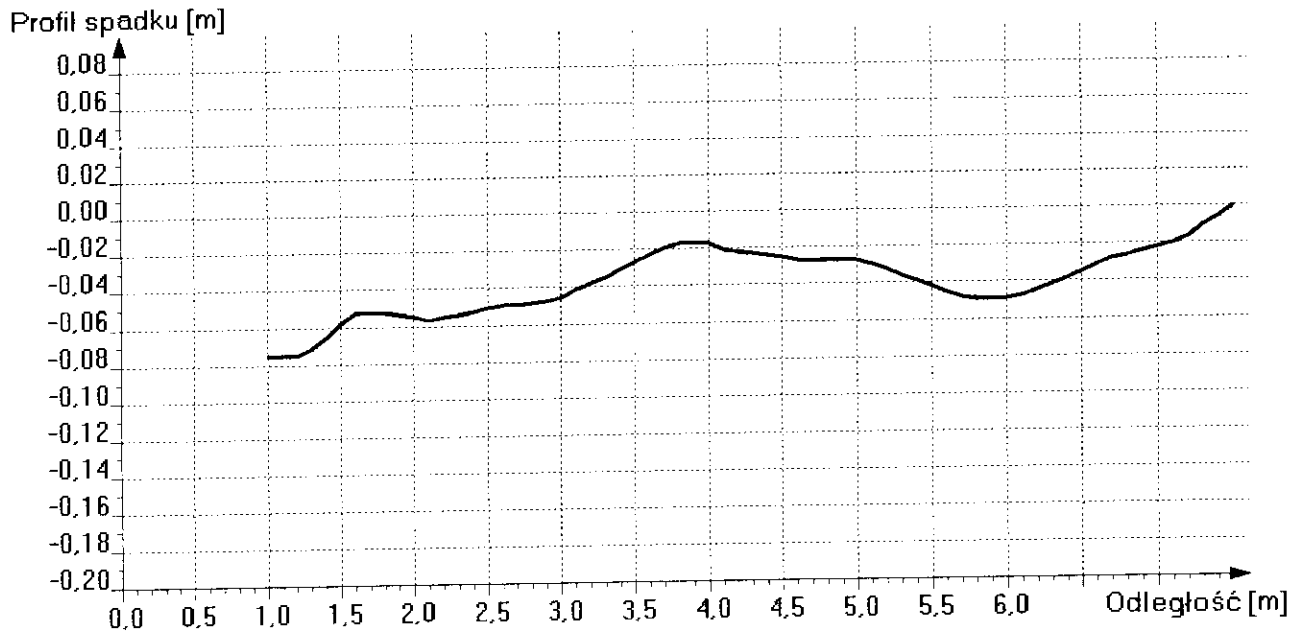
Odcinek
Pomiar-8

Rurociąg popękany
Liczne nacieki penetracja wody do środka

Zdjęcie	Wideo	Odl./m	Stan	Opis
				S-19
				⊕
050	00:59:36	1.20	HA	Początek odcinka
051	01:00:21	1.50	HE-U	Poz: 7 - 5; Wystająca przeszkoda, w dnie, wyst. na = 2cm
				↑
052	01:01:44 01:02:12 01:02:23	7.60	GE SV EH	Przeciwna strona osiągnięta Studnia niedostępna Koniec odcinka
				⊕
				Wpi.na.śle

Naprawy miejscowe lub rękaw

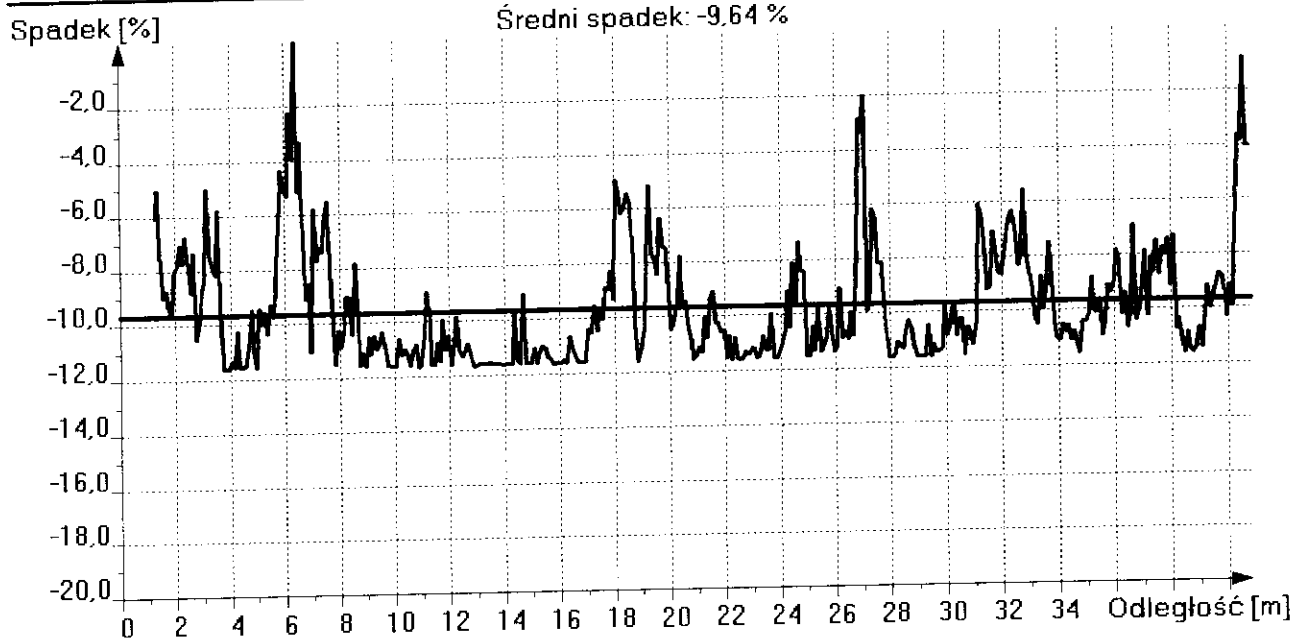
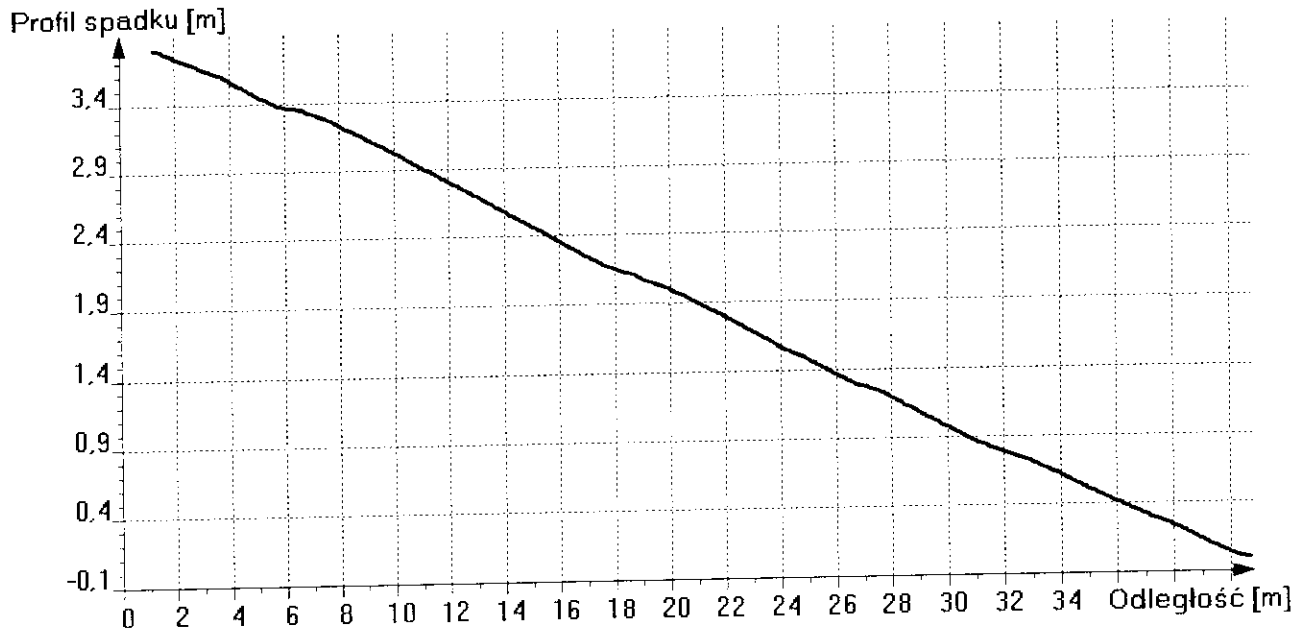
Odcinek
Pomiar-9

Zdjęcie	Wideo	Odl./m	Stan	Opis
S-20				
053	01:02:35	1.20	HA	Początek odcinka
054	01:03:38	1.30	RS-R	Poz: 12 - 5; Rysa, ubytek, z prawej
055	01:04:46	1.50	RS-R	Poz: 6 - 11; Rysa, ubytek, z prawej
056	01:07:25	13.20	RL-O	Poz: 12 - 0; Rysa, podłużna, osiowa, z góry, szer. = 0,2cm
057	01:11:29	39.90	RL-O	Poz: 12 - 0; Rysa, podłużna, osiowa, z góry, szer. = 0,5cm
058	01:12:07	40.30	RS-O	Poz: 12 - 11; Rysa, ubytek, z góry
059	01:12:52	40.80	GE	Przeciwna strona osiągnięta
	01:12:59		SV	Studnia niedostępna
	01:13:02		EH	Koniec odcinka

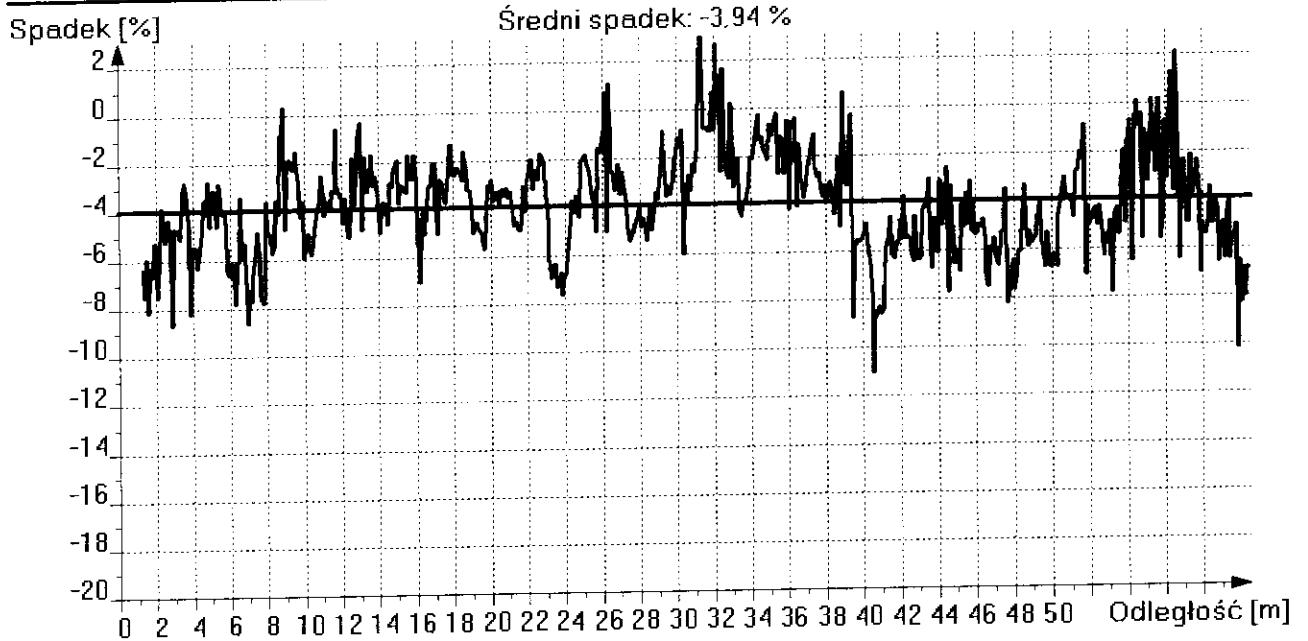
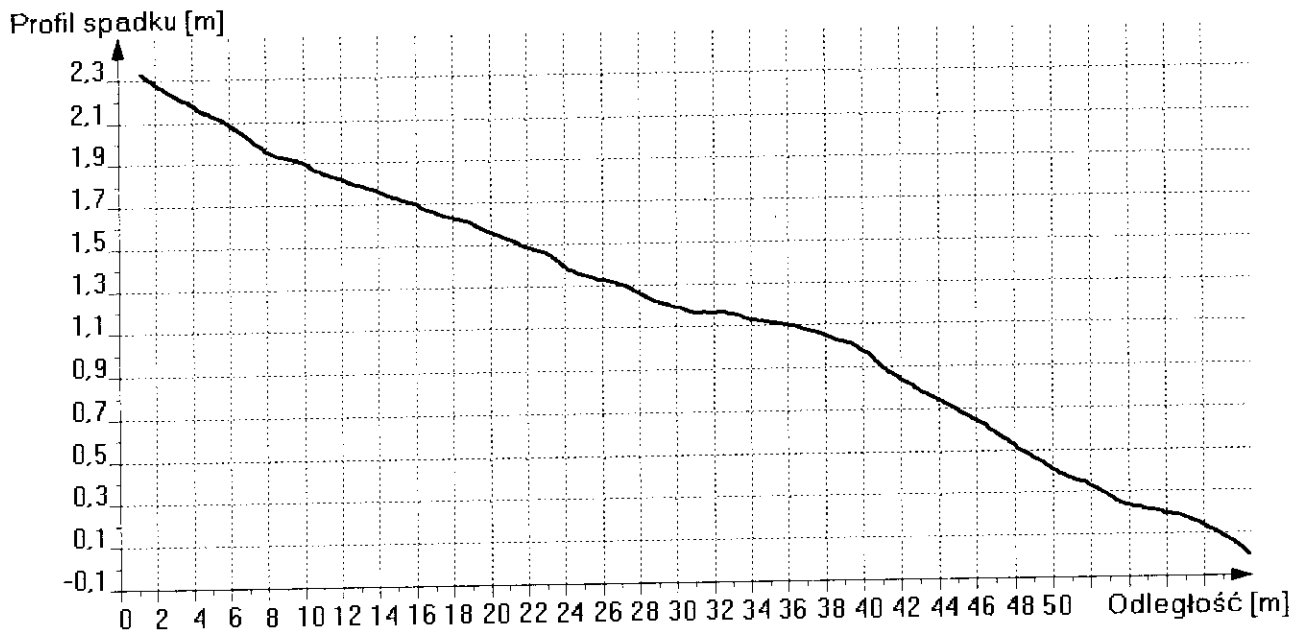
Odcinek
Pomiar-17

Zdjęcie	Wideo	Odl./m	Stan	Opis
S-23				
090	01:24:10	1.20	HA	Początek odcinka
091	01:23:44	2.20	HE-R	Poz: 1 - 5; Wystająca przeszkoda, z prawej, wyst. na = 6cm
092	01:24:18	6.30	HE-R	Poz: 12 - 5; Wystająca przeszkoda, z prawej, wyst. na = 3cm
093	01:24:42	7.10	HE-R	Poz: 12 - 6; Wystająca przeszkoda, z prawej, wyst. na = 9cm
094	01:25:00	7.30	A-O	Poz: 12 - 11; Przykanalik, z góry
095	01:25:57	12.50	CCE-	Korozja, złącze rur, widoczna penetracja wody
096	01:26:27	14.60	C---	Korozja
097	01:26:53	15.60	CCAL	Poz: 12 - 6; Korozja, złącze rur, widoczny dopływ wody, z lewej
098	01:27:17	16.70	CCA-	Korozja, złącze rur, widoczny dopływ wody
099	01:28:36	35.80	A-L	Poz: 12 - 10; Przykanalik, z lewej
100	01:29:57	53.70	A-R	Poz: 12 - 2; Przykanalik, z prawej
101	01:30:36	55.30	RCA-	Rysa, złącze rur, widoczny dopływ wody, szer. = 0,4cm; awaria wody
102	01:31:33 01:31:38	60.50	GE EH	Przeciwna strona osiągnięta Koniec odcinka
