OPINIA STANU TECHNICZNEGO

ul. Przykopa , pomiary 2, - \varnothing 900/600
ul. Przykopa , pomiary 1,3, - \varnothing 1200/800
ul. Zamkowa , pomiary 30, 31 - \varnothing 1200/800

Wyróżnik projektu	Cieszyn
Data	2007-06-14
Zlecenie - Projekt nr	Umowa
Miejsce wykonania inspekcji	CIESZYN
Firma wykonująca inspekcję	ONYX-SERVICE
Operator	Dabek Remigiusz Draa Robert
Komentarze	Kanał sanitarny DN 1200na 800 Ul. ZAMKOWA + PRZYKOPA
<u>Zlecający</u>	
Nazwa	Urząd Miejski w CIESZYNIE
Adres	43-400 Cieszyn Rynek 1

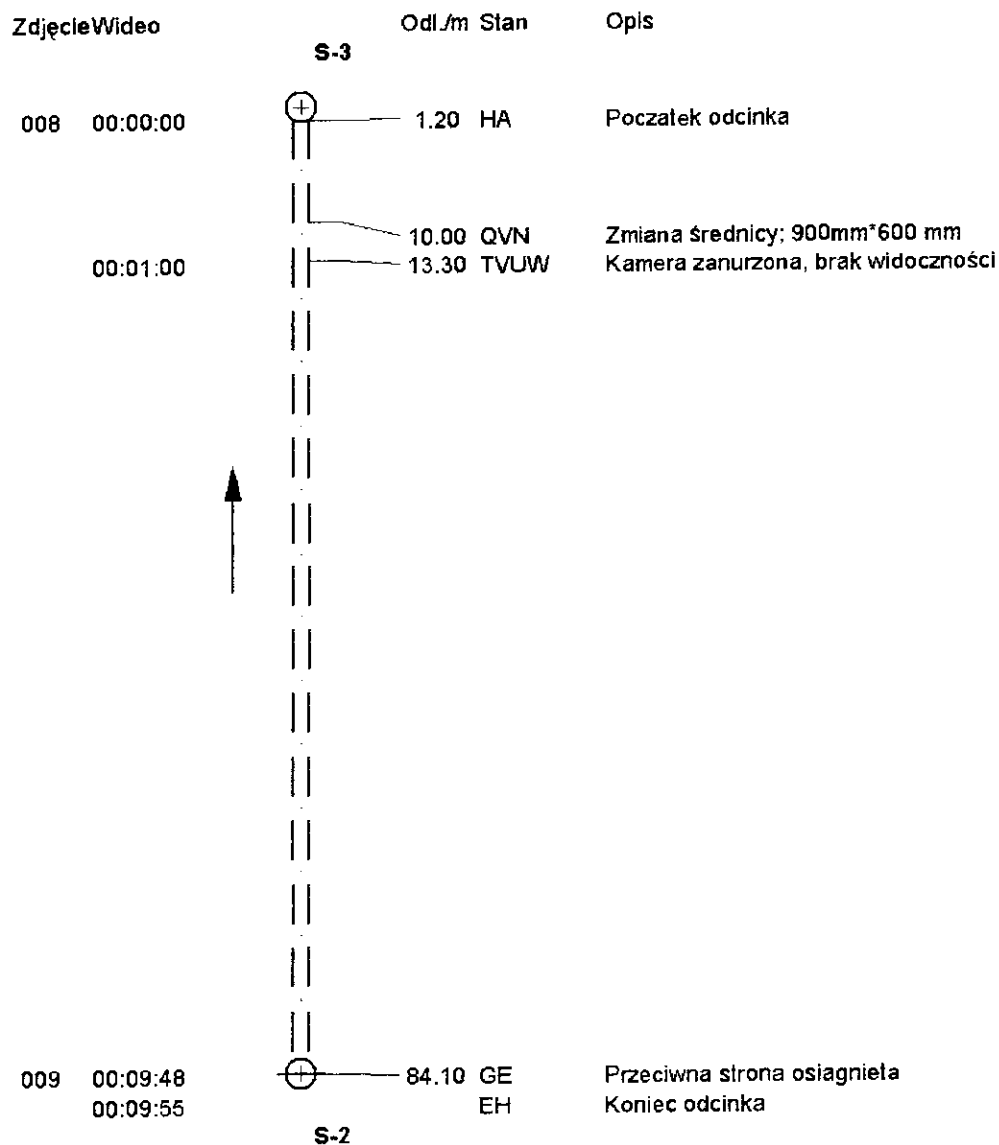
Odcinek
Pomiar-1

Zdjęcie	Wideo	Odległość G	Stan	P	Opis
008	00:00:00	1,20	HA		Początek odcinka
		10,00	QVN		Zmiana średnicy 900mm; 900mm*600 mm
	00:01:00	13,30	TVUW		Kamera zanurzona, brak widoczności
009	00:09:48	84,10	GE		Przeciwna strona osiągnięta
	00:09:55	84,10	EH		Koniec odcinka
