OPINIA STANU TECHNICZNEGO KANALIZACJI
ŚRÓDMIEŚCIA MIASTA CIESZYNA
NA PODSTAWIE
PRZEGLADU KAMERAŃ TV

GRUDZIEŃ 2003

OPINIA DOTYCZĄCA STANU KANALIZACJI
W ŚRÓDMIEŚCIU CIESZYNA

**„BELLATRIX” Sp. z o.o.
ul. Lazarówka 1a
41-935 BYTOM**

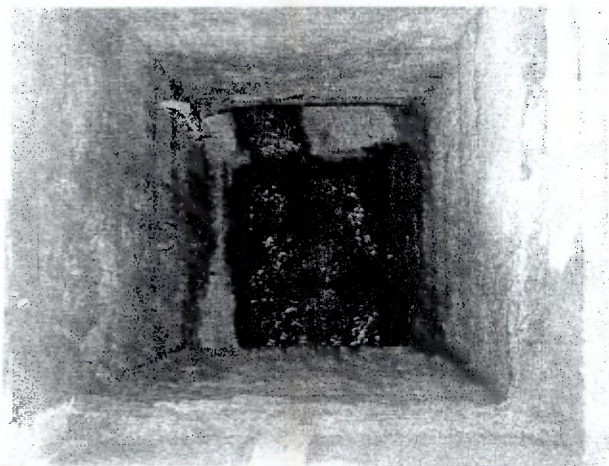
Studnia w ul. Śrutarskiej

Większość studni rewizyjnych istniejących na sieci ogólnospławnej została skonstruowana jako komora przepływowa (stanowiąca jednolitą całość) oraz murowany komin złazowy wyposażony w stopnie z prętów stalowych. Komory połączeniowe pod kominami złazowymi wylewne w odeskowanym wykopie otwartym spełniają właściwie swoją funkcję i zapewniają szczelność części przepływowej kanalizacji. Konstrukcyjnie są rozwiązywane jako komory osadowe bez kinet. Kominy

żłazowe studni posiadają różne wymiary przekrojów (minimalny 0,6 m X 0,6m) , a zamontowane stopnie są zupełnie skorodowane co uniemożliwia właściwą eksploatację kanalizacji. W celu umożliwienia prawidłowej eksploatacji należy zabudować kominy żłazowe z kregów o średnicy 1200 mm zaopatrzonych w żeliwne stopnie żłazowe
