## OPINIA STANU TECHNICZNEGO

ul. Bobrecka , pomiary 19, 20, 21, 22, 23, 24, -  $\varnothing$  1050 / 700

<b>Wyróżnik projektu</b>	Cieszyn
<b>Data</b>	2007-06-14
<b>Zlecenie - Projekt nr</b>	Umowa
<b>Miejsce wykonania inspekcji</b>	CIESZYN
<b>Firma wykonująca inspekcję</b>	ONYX-SERVICE
<b>Operator</b>	Dabek Remidiusz Draa Robert
<b>Komentarze</b>	Kanał DN 1050-700 mm UL. Bobrecka
<b><u>Zlecający</u></b>	
<b>Nazwa</b>	Urząd Miejski w CIESZYNIE
<b>Adres</b>	43-400 Cieszyn Rynek 1

Ul. Zamkowa , pomiary 25, 26 - ø 1000 typu dzwon

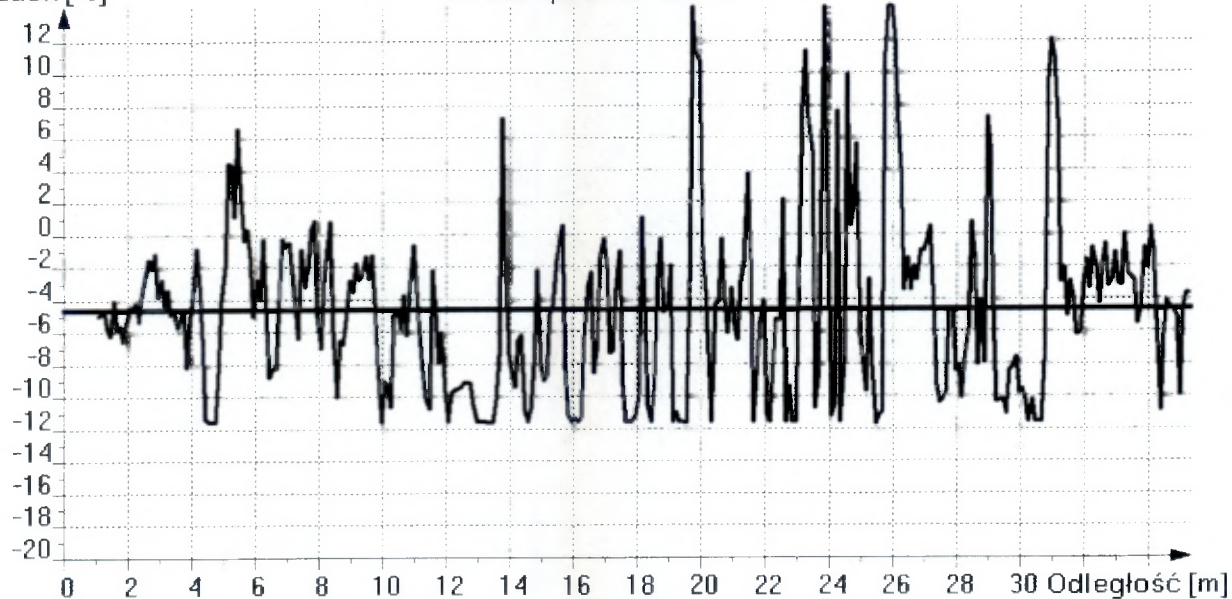
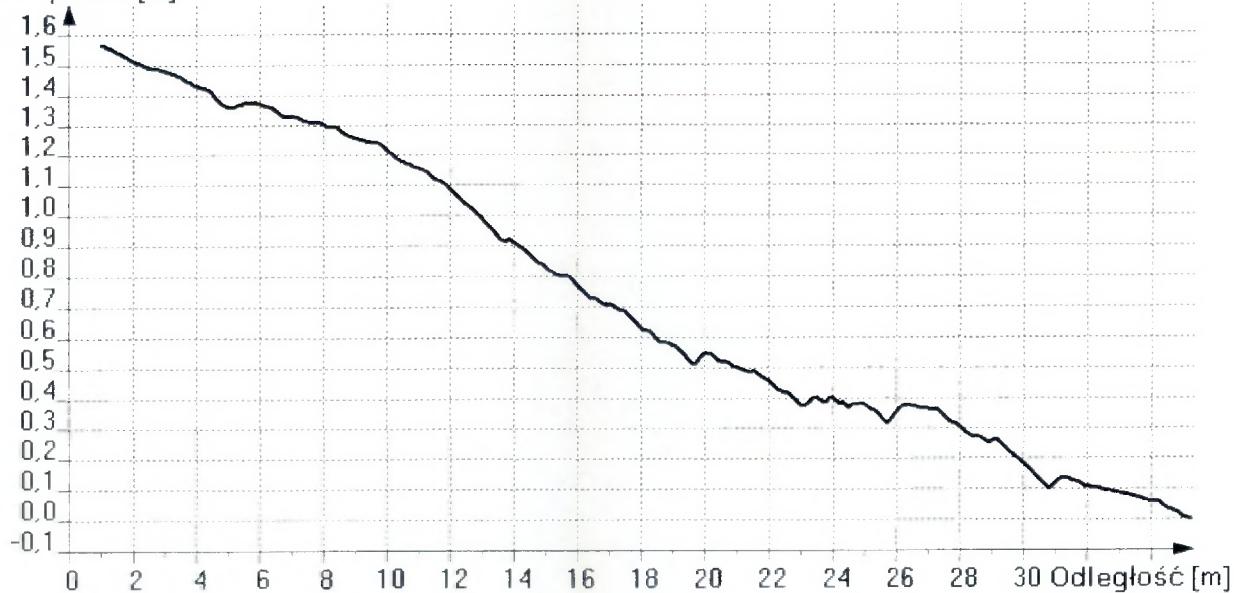
Pomiar-23

Średni spadek: -4,60 %

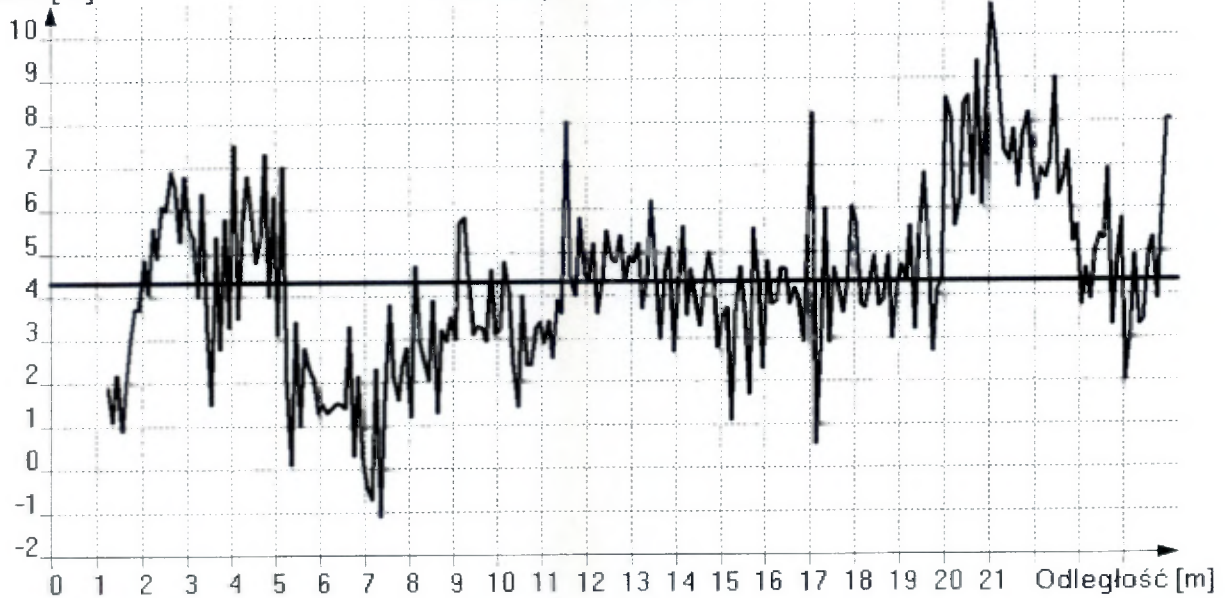
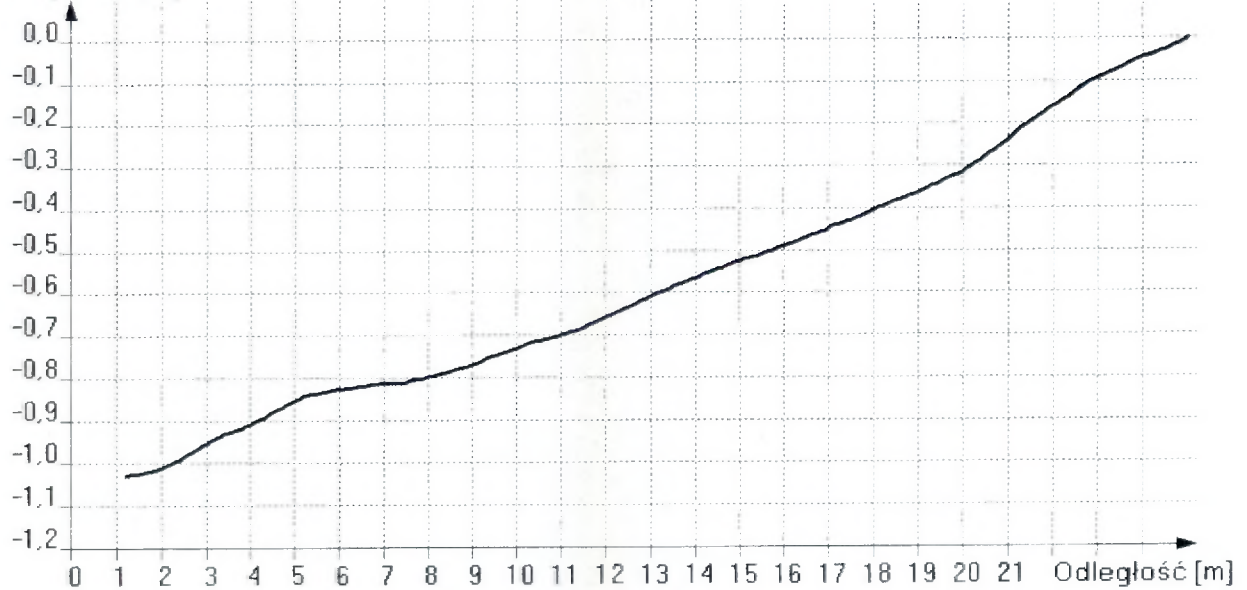
Odcinek  
Pomiar 25

Średni spadek: 4,33 %
