PROJEKT BUDOWLANY

Remontu Książnicy Cieszyńskiej

nr umowy	9/02/2011
OBIEKT :	Książnica Cieszyńska	
ADRES :	Ul. Mennicza 46 , 43-400 Cieszyn	
NUMERY DZIAŁEK :	Cieszyn ul. Mennicza 46 , dz. nr 46/1 obr. 42	
INWESTOR :	Gmina Cieszyn-Książnica Cieszyńska Ul. Mennicza 46 , 43-400 Cieszyn

Kraków kwiecień 2011

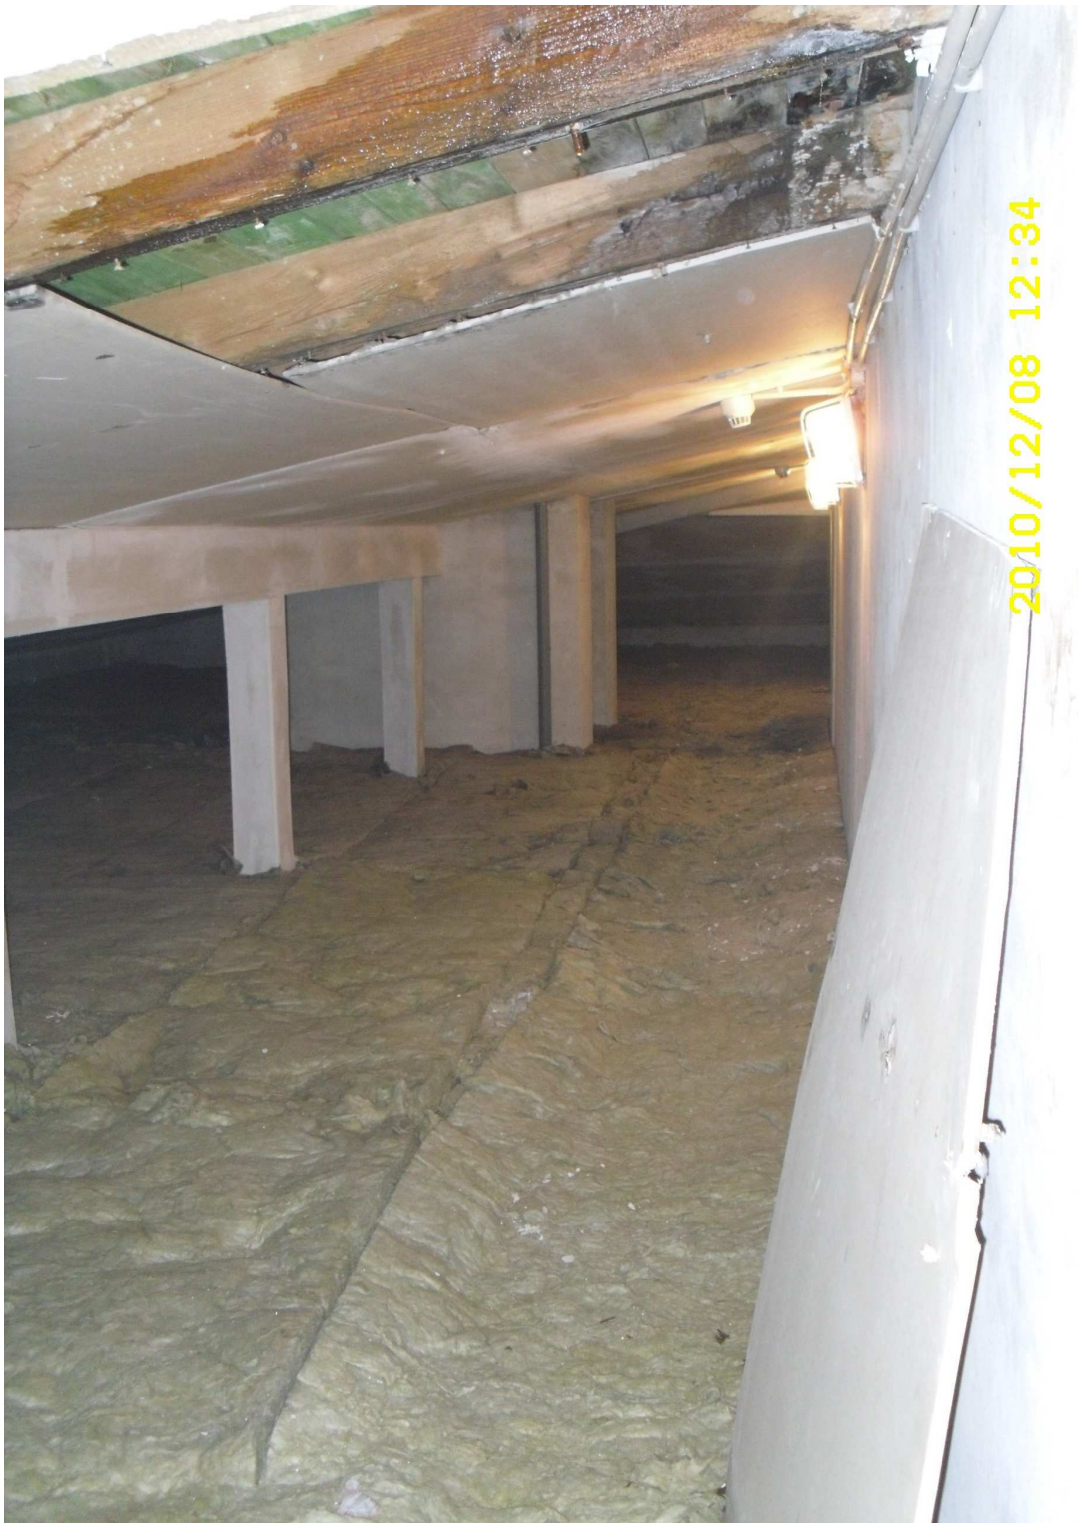
Zdjęcie nr 1

Badanie pokrycia dachowego budynku księżnicy wykazało, że jest ono nieszczelne, a także wykonane wadliwie. Analiza projektu i wykonanego pokrycia potwierdziło, że i w tym przypadku popełniono podstawowy błąd spotykany przy kryciu dachu blachą płaską w tym przypadku miedzianą. Po pierwsze wykonano podkład jako deskowanie pełne na styk. Po drugie blachę ułożono bezpośrednio na warstwie papy asfaltowej oraz nie wykonano przestrzeni wentylacyjnej dachu. Takie rozwiązanie techniczne pokrycia powoduje przeciekanie wody powstałej w wyniku kondensacji na spodniej powierzchni blachy w przestrzeń poddasza i powoduje okresowe zamakanie podkładu z desek utrzymujące się przez dłuższy okres czasu z powodu braku możliwości wysuszenia. Od spodu bowiem konstrukcja dachu została zabezpieczona przeciwogniowo płytami kartonowo-gipsowymi, które utrudniają jej wysychanie, ulegając przy tym zniszczeniu i odkształceniu. Wadę tę obrazuje zdjęcie nr 1 poniżej. Dodatkowymi przyczynami zwiększającymi zjawisko kondensacji pary wodnej jest niewłaściwe ocieplenie poddasza nieużytkowego. Ocieplenie w postaci płyt z wełny ułożono luzem na stropie, bez jakiegokolwiek zabezpieczenia. Użytkowanie obiektu oraz czas sprawiły, że wełna tam miejscami została zniszczona na skutek chodzenia po niej, nie posiada obecnie przewidzianej projektem grubości, a także izolacja ta jest nieciągła na połączeniach. Wszystko to powoduje, że ciepło z pomieszczeń ostatniego piętra przenika do przestrzeni poddasza ogrzewając przestrzeń poddasza i spodnią część pokrycia z blachy, zwiększając tym samym warunki występowania kondensacji pary wodnej.

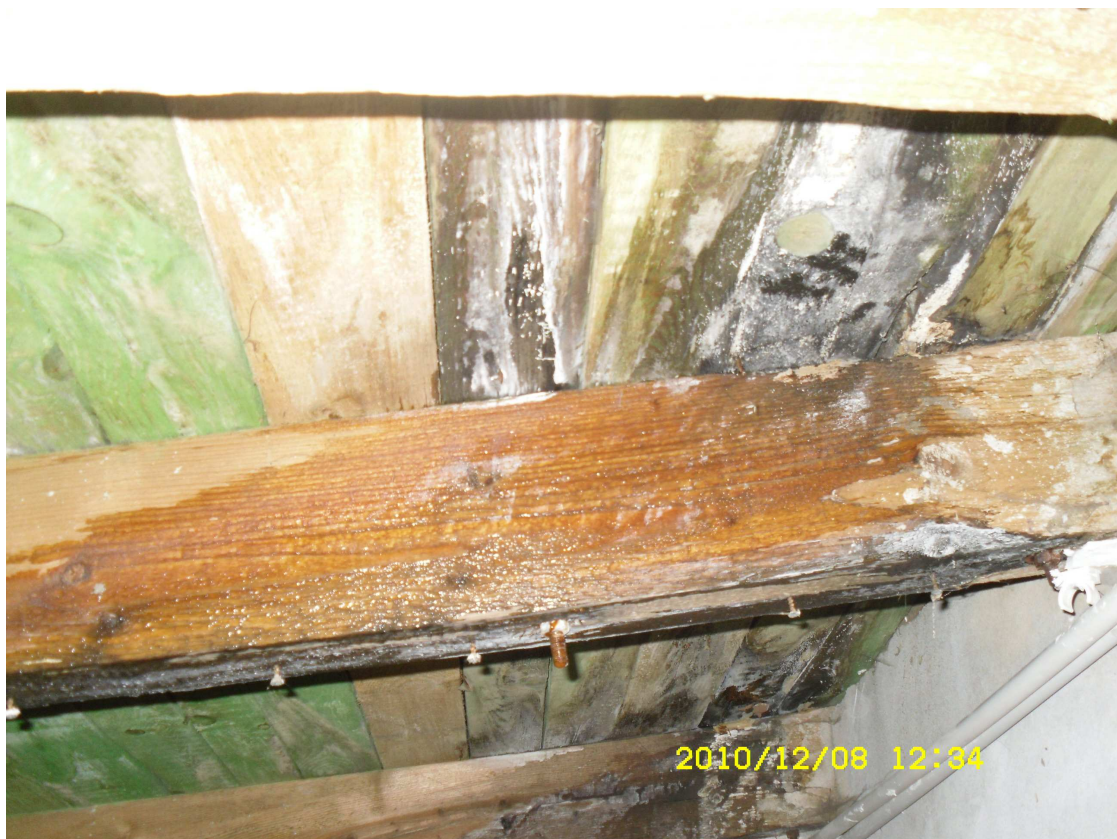
Zdjęcie nr 2

Przestrzeń poddasza nie została wentylowana więc woda, która spłynie w przestrzeń poddasza nie mając gdzie ujść powoduje podniesienie wilgotności powietrza w przestrzeni poddasza, a to z kolei powoduje zawilgocenie podkładu z desek i całej konstrukcji drewnianej dachu. Podniesiona wilgotność i temperatura w przestrzeni poddasza, brak jego wentylacji powoduje iż na konstrukcji drewnianej pojawiły się pierwsze zalążki grzybn i pleśni, a więc korozji biologicznej drewna. Występowanie korozji biologicznej drewna obrazuje zdjęcie nr 2.

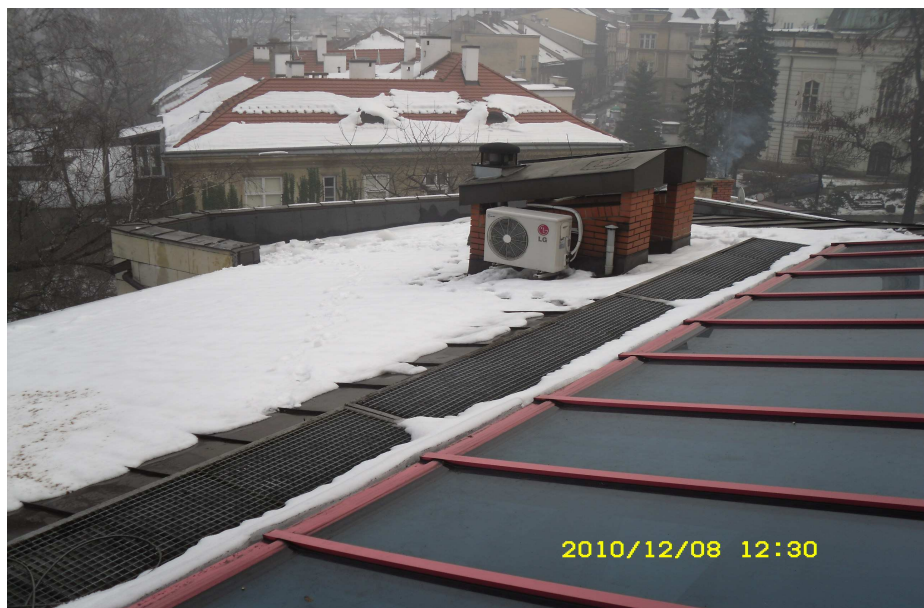
Zdjęcie nr 3

Dodatkowo badania nieużytkowanego poddasza wykazały że wszystkie elementy pionowe takie jak, ściany, ściany kolankowe, kominy nie posiadają ocieplenia powyżej ułożonej izolacji termicznej. Powoduje to, że przestrzeń poddasza nie jest odizolowana od części ogrzewanej budynku i w okresie zimowym / grzewczym / panuje w nim temperatura dużo wyższa od temperatury zewnętrznej. Jest to wada, która powoduje, że spodnia część pokrycia blachy jest podgrzewana w wyniku czego dochodzi w okresie zimowym do cyklicznego rozmrażania i zamrażania zalegającego na pokryciu dachowym śniegu, tworząc w ten sposób powłokę lodową powodującą utrudniony odpływ wody opadowej z dachu a w skrajnych wypadkach powodując zatkanie rynien i rur spustowych. Wadę tę obrazuje zdjęcie nr 3 na którym wyraźnie widać część połączenia dachowej z wytopionym śniegiem oraz zalegającą powłoką śnieżną w miejscach mniej nagranych. Utworzona na styku śniegu i pokrycia z blachy powłoka lodowa powoduje że zlodowaciały śnieg po

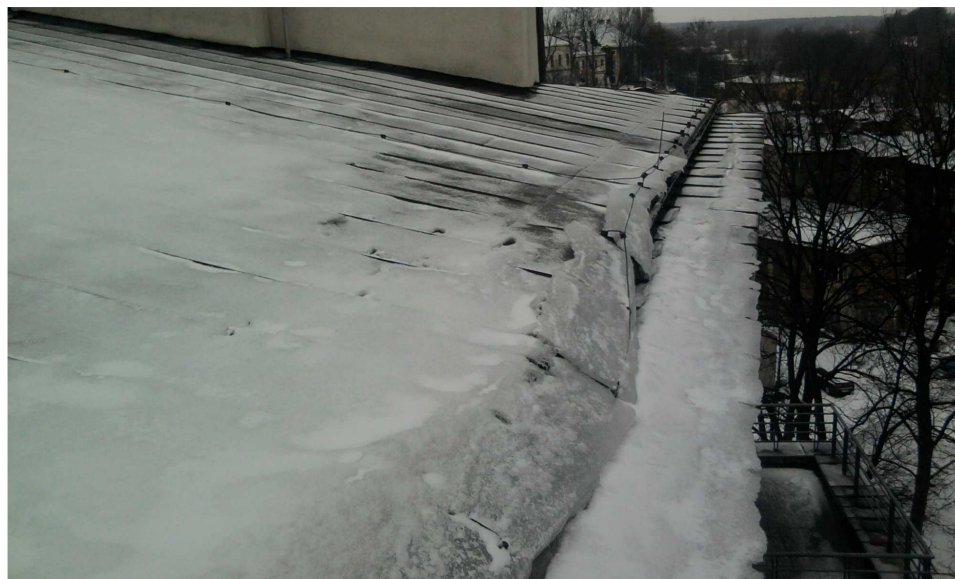
Zdjęcie nr 4

ponownym lekkim ogrzaniu od spodu tworzy ciekłą powłokę wodną, która działając jako warstwa poślizgowa, powoduje zsuwanie się go z dachu. / zdjęcie nr 4 / Niewłaściwe rozwiązanie okapu i zamocowania rynny dachowej, przy tak małym spadku dachu powoduje iż zatrzymuje się on na okapie i rynnie dachowej, to jest w miejscu znacznie zimniejszym powodując ponowne zamrożenie i całkowite zablokowanie rynny dachowej. Zjawisko to pogarsza jeszcze ułożenie w rynnie dachowej kabli grzewczych, które mają służyć do topienia śniegu w rynnie. Ze względu jednak na zbyt małą moc grzewczą kabli, wytapiają one tylko częściowo śnieg w rynnie tworząc dodatkową powłokę lodową nad rynną / tak zwane igloo /, całkowicie blokując odpływ wody.

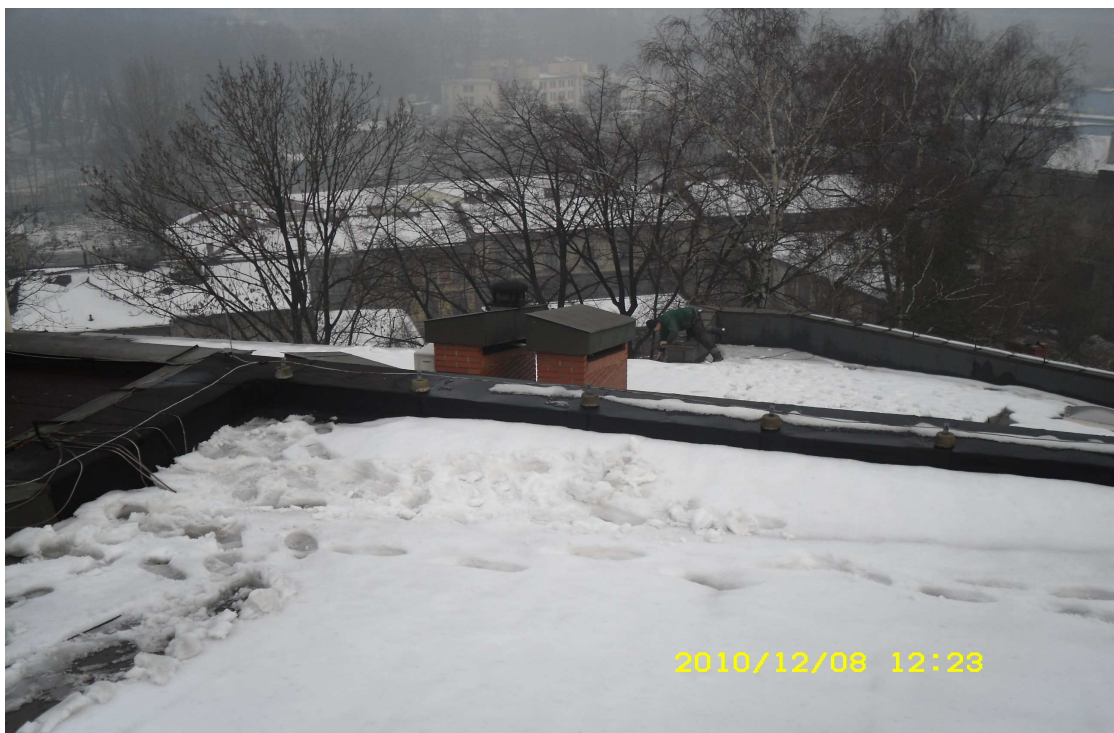
Zdjęcie nr 5

Następną wadą dachu jest jego ukształtowanie z licznymi głębokimi korytami wykształconymi przy ściankach kolankowych. W skrajnym przypadku głębokość ta / wysokość ścianki kolankowej do pokrycia dachu / wynosi prawie 130 cm. Średnio około 60 cm. Takie rozwiązanie powoduje ,że w korytach tych w okresie zimy , a także odwilży zalega śnieg blokując swobodny przepływ wody . Woda z wyższych partii połaci dachowej w okresie odwilży spływając do koryta natrafia na grubą warstwę śniegu i ponownie zamarza tworząc powłokę lodową spiętrzającą wodę na połaci dachowej. W konsekwencji tego woda wlewa się nieszczelnościami pokrycia do wnętrza dachu , pod obróbki powodując przemakanie ścian kolankowych i konstrukcji dachu , Woda wlewająca się pod obróbki i łączenia blach w momencie jej ponownego zamrożenia powoduje rozsadzanie połączeń zamontowanych obróbek. Wady te obrazują zdjęcia nr 5 , 6 ,7

Na zdjęciach tych widać ,że wady te próbowano usunąć wykładając koryta i koszt papą co nie mogło przynieść pozytywnego skutku. Stosując papę użyto wkrętów ocynkowanych . Również wszelkiego rodzaju mocowania wyposażenie dachu , instalacja odgromowa , nóżki ławy przy świetliki wykonano jako ocynkowane. Stosowanie przy pokryciu z miedzi łączników ocynkowanych jest niedopuszczalne.

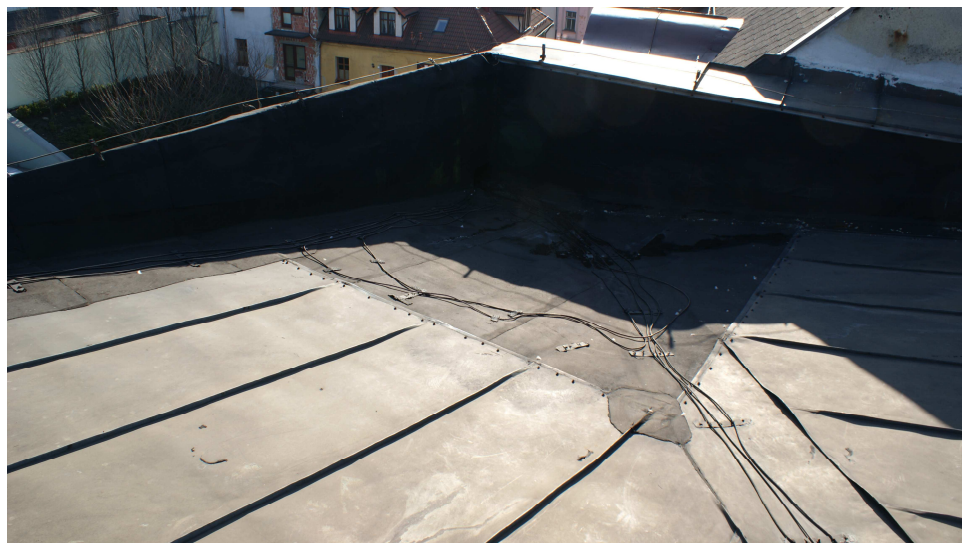
Zdjęcie nr 6 – widok kosza o głębokości około 130 cm

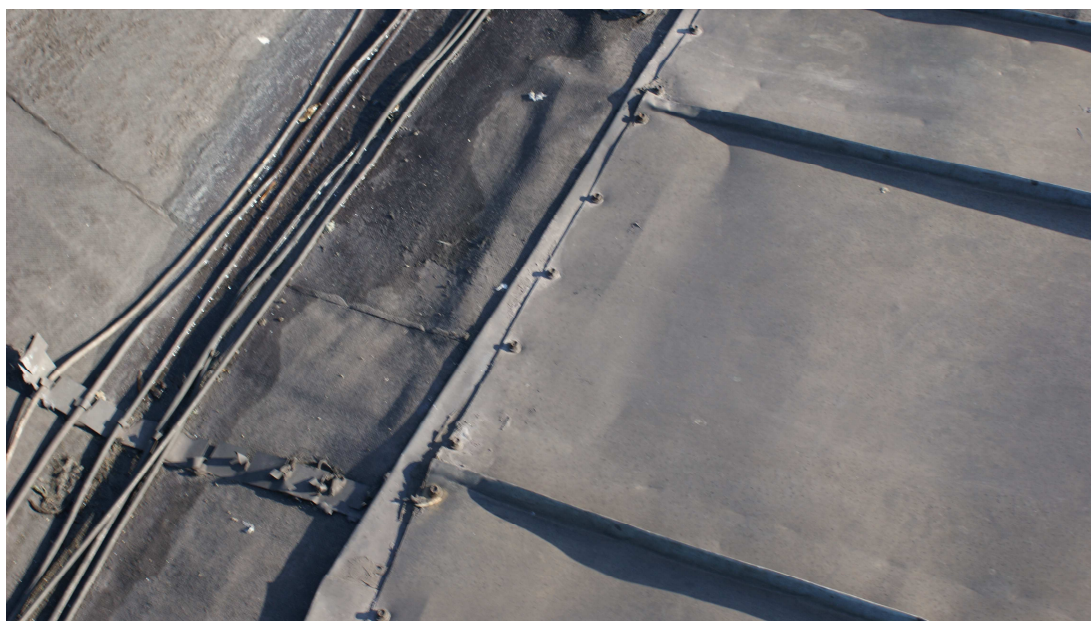
W obecności wilgoci na styku miedzi i cynku powstaje ogniwo galwaniczne i blacha miedziana szybko ulega niszczeniu przez korozję talk zwaną wżerową. / zdjęcia nr 8,9 łączników i wyposażenia ocynkowanego

Zdjęcie nr 8 – wkręty ocynkowane

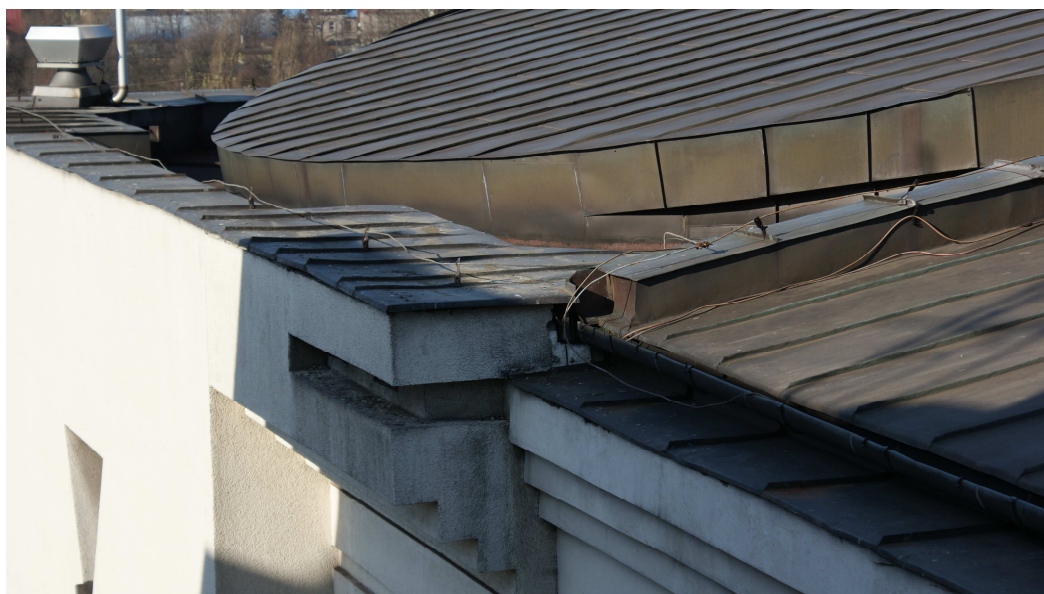
Zdjęcie nr 9 – uchwyty ocynkowane instalacji odgromowej

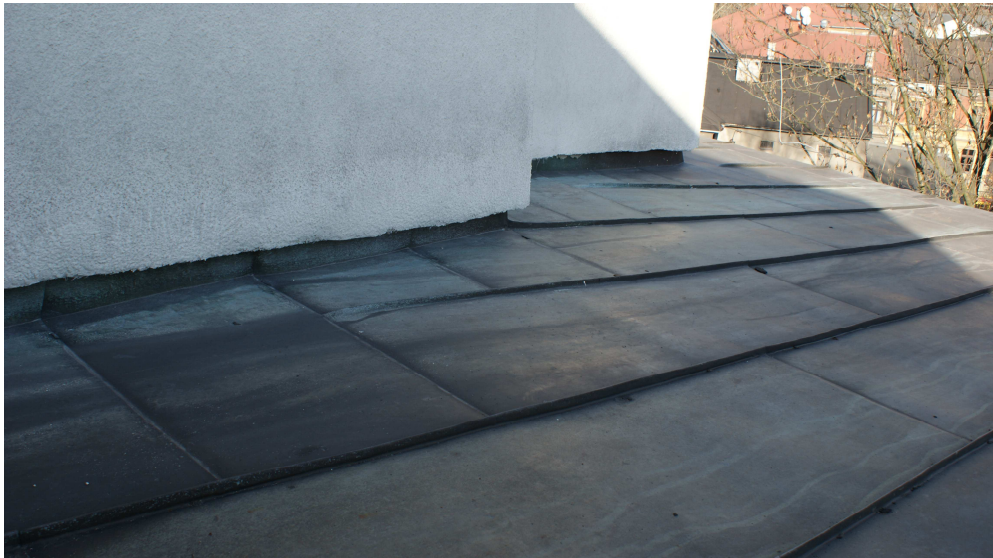
- źle wykonane praktycznie wszystkie obróbki elementów pionowych takich jak ścianki attykowe , kominy itp. Obróbki powinny być wykonane jako dwudzielne . Pierwsza część obróbki powinna być wywinięta na element pionowy i przymocowana do połaci dachowej. Druga część obróbki powinna zachodzić na wywinięcie i być przymocowana do elementu pionowego. Tak wykonane obróbki umożliwiają termiczną pracę blachy nie powodując ich wrywanie i rozszczelnienie. Obróbki elementów pionowych są za niskie . Powinny być wyciągnięte na wysokość co najmniej 30 cm.

Zdjęcie nr 10 – za małe obróbki elementów pionowych , wykonane jako jednodzielne

- dokonać oględzin wszystkich obróbek elementów pionowych typu kominy , ścianki atykowe , czy ściany zewnętrzne . Uszkodzone połączenia obróbek należy wyprostować , ponownie zakuć .W zależności od stopnia uszkodzenia obróbki należy naprawić poprzez lutowanie bezpośrednie , większe uszkodzenia przez dolutowanie łąty z blachy miedzianej . Drobne uszczelnienia dopuszcza się uszczelnić specjalnym uszczelniaczem dekarским do blachy miedzianej. Wszystkie istniejące obróbki elementów pionowych zostały wykonane jako jednoczęściowe połączone trwale z pokryciem dachu. Zmiany i naprężenia termiczne powodują ,że obróbki te cyklicznie przemieszczają się wynikiem czego są rozszczelnienia bezpośrednio przy ścinakach pionowych. Dlatego zaleca się wykonanie dodatkowo drugiej części obróbki zachodzącej na istniejącą i mocowaną do ścinek pionowych .

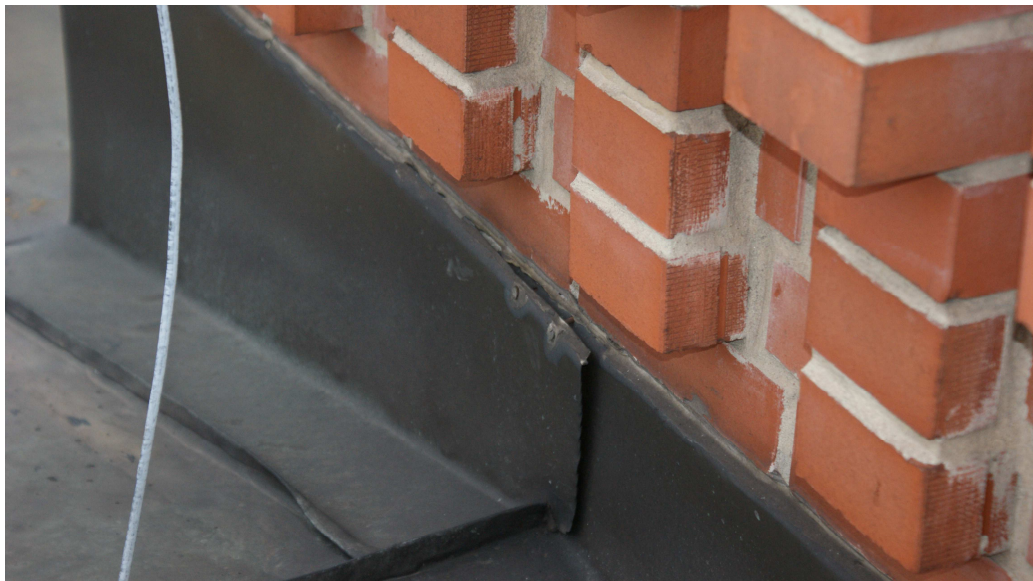
Zdjęcie nr 11 – przykład rozszczelnienie obróbki na wskutek ruchów termicznych

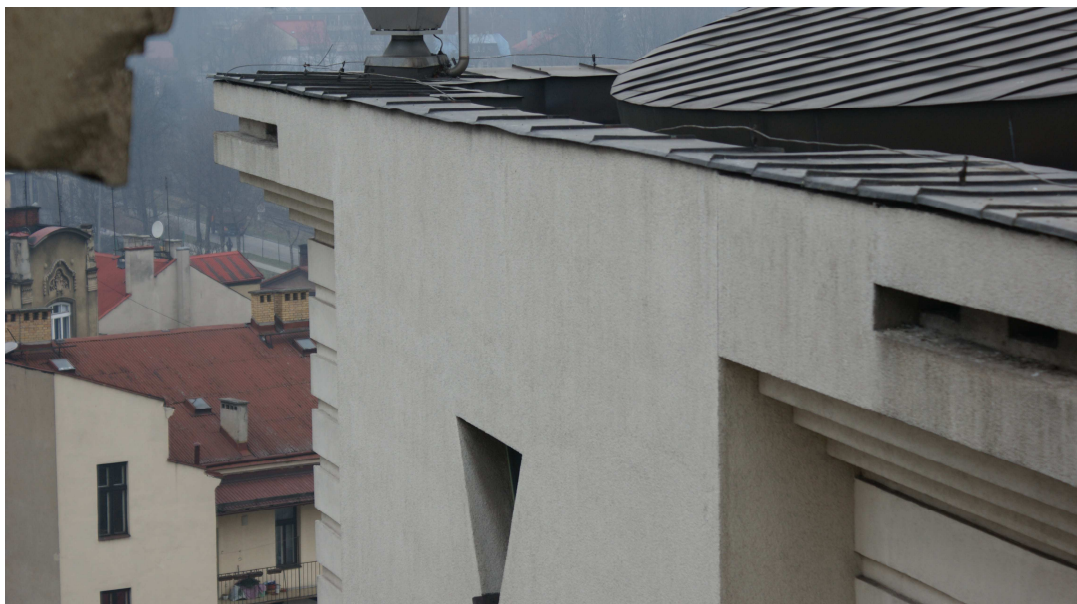
- źle wykonane i poobrywane obróbki blacharskie ścianek attykowych. Obróbki powinny być zamontowane ze spadkiem do wewnętrznej części dachu i powinny wystawać co najmniej 5 cm poza lico ściany attykowej. Obróbki attyk powinny być polutowane w miejscach kątowych załamania łączeń gdzie nie można było zwinąć blachy. Zamiast lutowania miejsce te uszczelniono lepikiem. Wady te obrazują zdjęcia nr 12,13,14

Zdjęcie nr 12- pocięte obróbki ścian attykowych , zły spadek obróbek

- w ramach remontu należy zdemontować wszystkie uszkodzone , pogięte lub posiadające złe spadki , obróbki blacharskie ścianek atykowych. Zdemontować należy również obróbki tych ścinek przy których będzie wykonywana wymiana pokrycia z papy. Po wykonaniu warstwy spadkowej , wyprostowaniu balach , na ściankach ponownie należy wykonać obróbki z blachy miedzianej na rąbek stojący podwójny

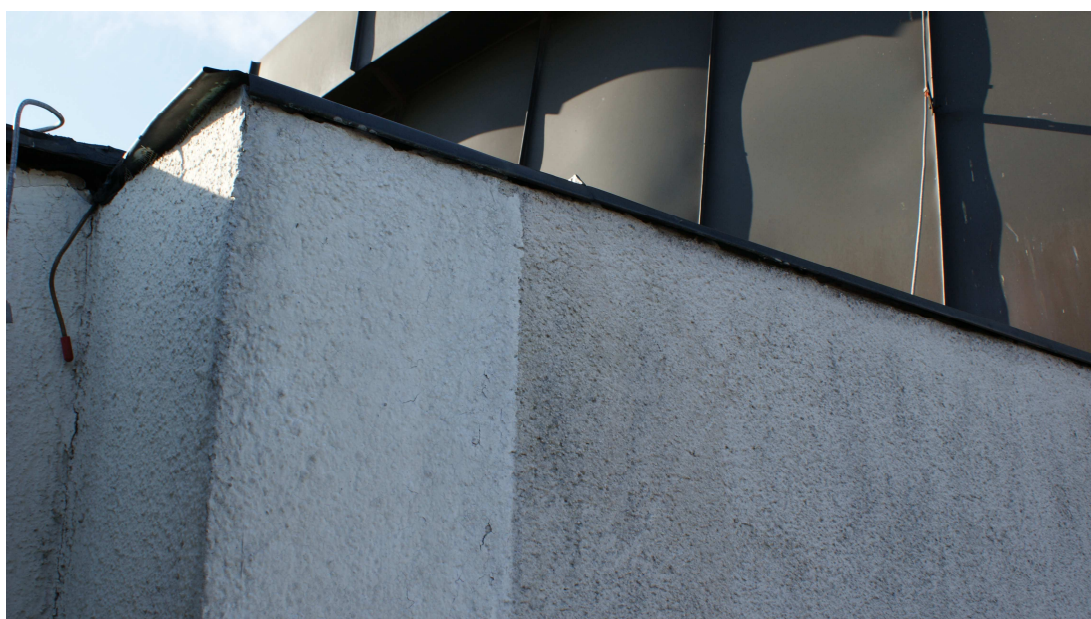
Zdjęcie nr 13 – za mało wypuszczona obróbka ścianki attykowej nie chroni ścianki

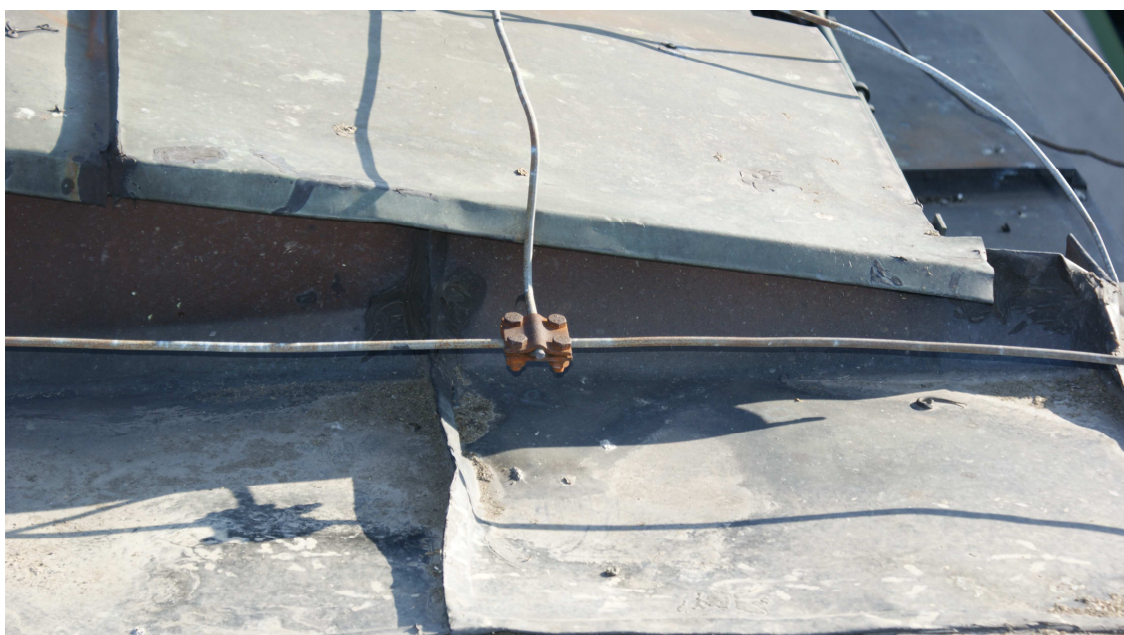
Zdjęcie nr 14 – przykład braku lutowani obróbki , miejsce newralgiczne zalane lepikiem

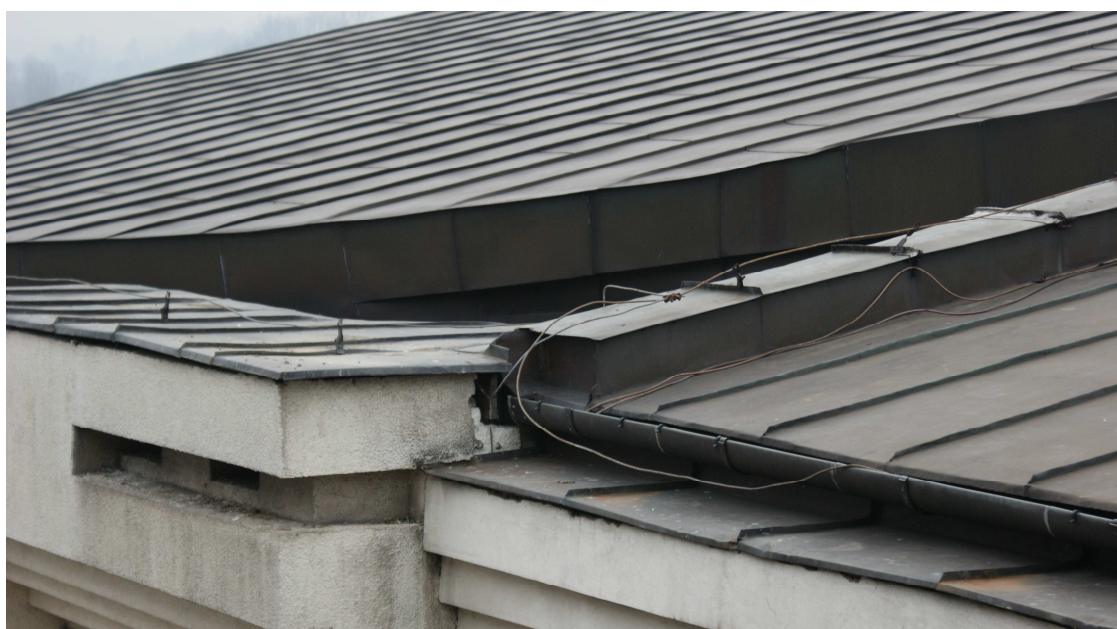
- dziurawe nie obrobione miejsca ścianki attykowych przez które wlewa się woda pod warstwy elewacyjne budynku, tym okładzinę kamienną. Wady te wynikają ze źle rozwiązanych i wykonanych ścianek attykowych i kolankowych . Dwa takie miejsca obrasują zdjęcia nr 15 i 16

**Zdjęcie nr 15- źle wykonane ścianki kolankowe na styku starego i nowego budynku. Rynna wchodząca w ściankę attykową z okapem uniemożliwiła poprawne zakończenie attyki nowo-
dobudowywanej części.**

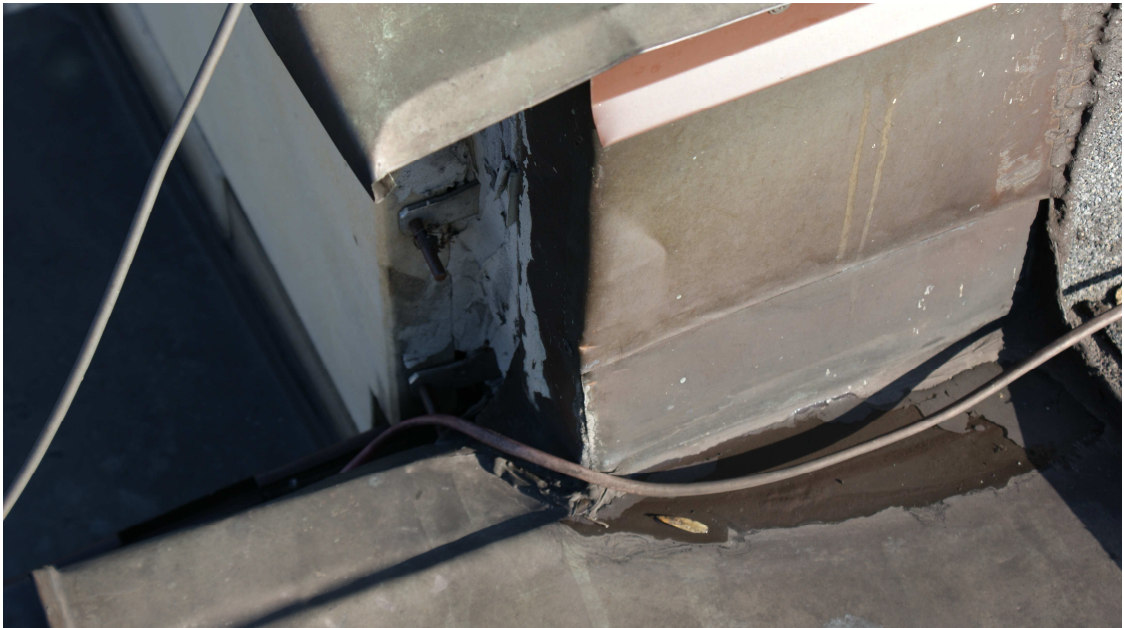
Zdjęcie nr 16- brak obróbki okładziny kamiennej elewacji powoduje ,że woda opadowa z dachu wlewa się pomiędzy ścianę i okładzinę kamienną , powodując zamakanie izolacji termicznej i ścian

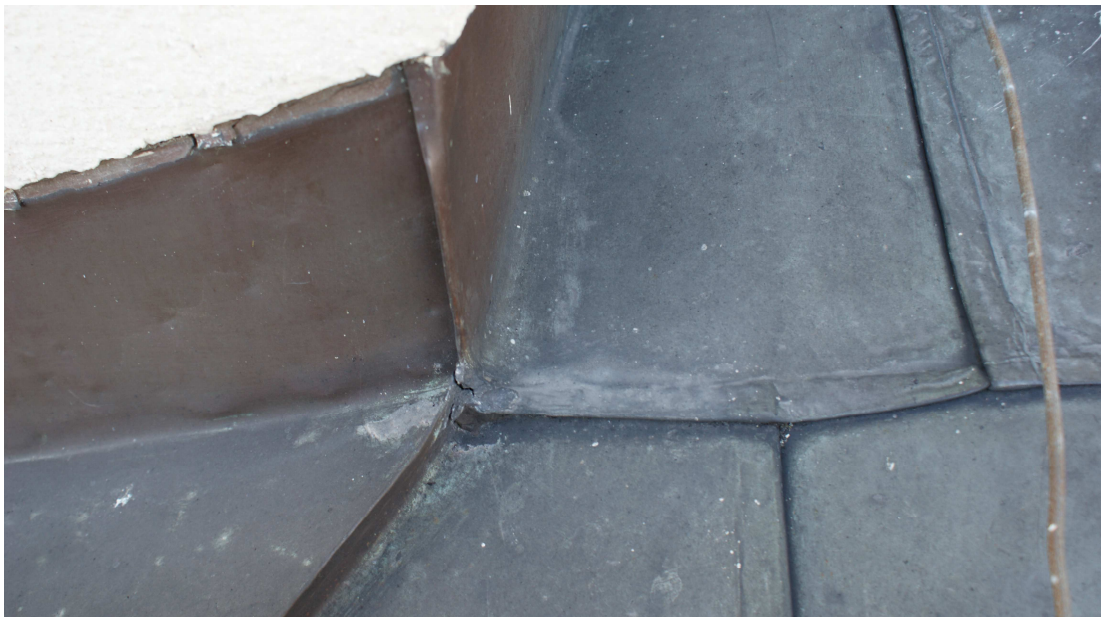
- jednocześnie połączenia pomiędzy blachami miedzianymi zarówno poziomymi jak i pionowymi wykonane zostały niewłaściwie . Połączenia poziome zostały wykonane na rąbek leżący pojedynczy z wystającymi spinkami., pokrycie jest mocno pogięte a miejscami na wskutek niewłaściwego użytkowania nastąpiło rozerwanie blachy. Wady te obrazują zdjęcia nr 17,18,19

Zdjęcie nr 17 – uszkodzona blacha na łączeniu / rozerwana /

- dokonanie oględzin wszystkich połączeń pokrycia dachu w postaci rąbków stojących i leżących z ewentualnym ich wyprostowaniem , ponownym zakuciem . Uszkodzone rąbki w zależności od stopnia uszkodzenia należy naprawić poprzez lutowanie bezpośrednie , większe uszkodzenia przez dolutowanie łąty z blachy miedzianej i ponowne zagięcie . Drobne uszczelnienia dopuszcza się uszczelnić specjalnym uszczelniaczem dekarskim do blachy miedzianej.

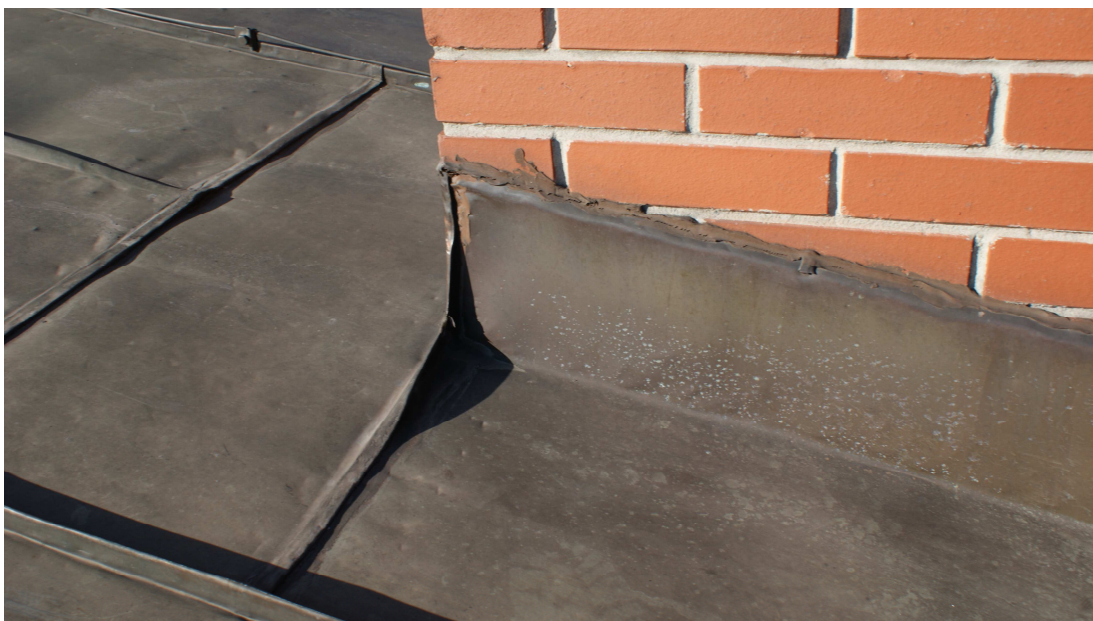
Zdjęcie nr 18 – widoczne odgięcia łączenia poziomego blach/ rąbek leżący /
