OPINIA TECHNICZNA OBIEKTU BUDOWLANEGO

Inwestycja : Remont Siedziby Książnicy Cieszyńskiej

Obiekt: Budynek Książnicy Cieszyńskiej

Adres: 43-400 Cieszyn ul. Mennicza 46

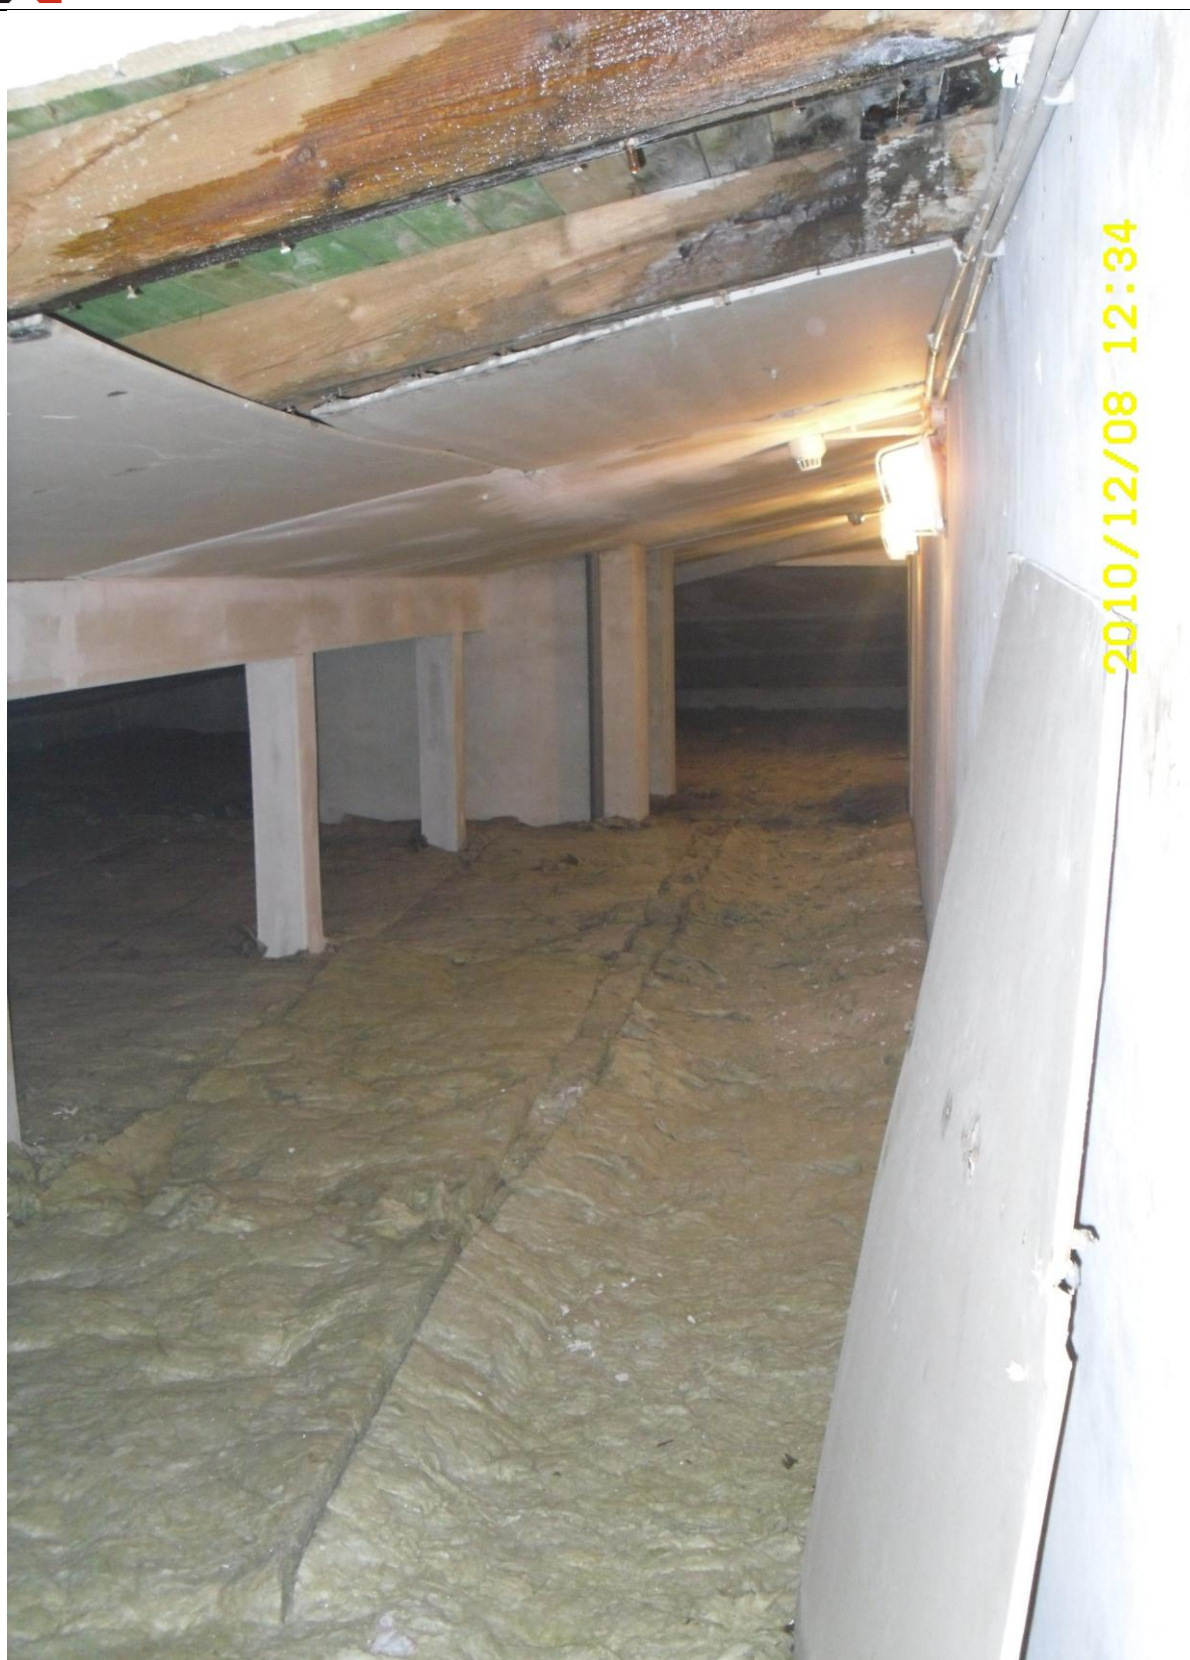
Zdjęcie nr 1

zdjęcie nr 1 poniżej. Dodatkowymi przyczynami zwiększającymi zjawisko kondensacji pary wodnej jest niewłaściwe ocieplenie poddasza nieużytkowego. Ocieplenie w postaci płyt z wełny ułożono luzem na stropie, bez jakiegokolwiek zabezpieczenia. Użytkowanie obiektu oraz czas sprawiły, że wełna tam miejscami została zniszczona na skutek chodzenia po niej, nie posiada obecnie przewidzianej projektem grubości, a także izolacja ta jest nieciągła na połączeniach. Wszystko to powoduje, że ciepło z pomieszczeń ostatniego piętra przenika do przestrzeni poddasza ogrzewając przestrzeń poddasza i spodnią część pokrycia z blachy, zwiększając tym samym warunki występowania kondensacji pary wodnej.

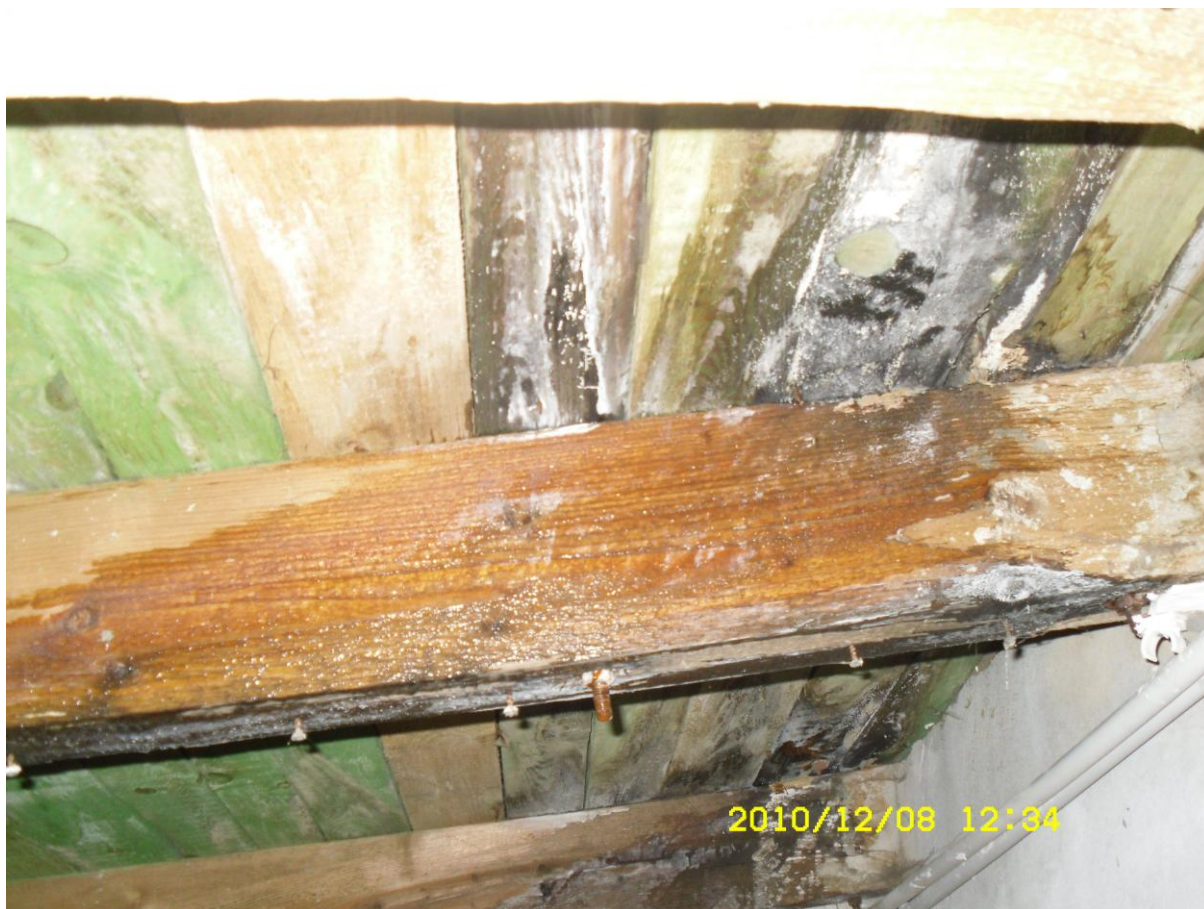
Zdjęcie nr 2

Przestrzeń poddasza nie została wentylowana więc woda, która spłyne w przestrzeń poddasza nie mając gdzie ujść powoduje podniesienie wilgotności powietrza w przestrzeni poddasza, a to z kolei powoduje zawilgocenie podkładu z desek i całej konstrukcji drewnianej dachu. Podniesiona wilgotność i temperatura w przestrzeni poddasza, brak jego wentylacji powoduje iż na konstrukcji drewnianej pojawiły się pierwsze zalążki grzybni i pleśni, a więc korozji biologicznej drewna.

Występowanie korozji biologicznej drewna obrazuje zdjęcie nr 2.

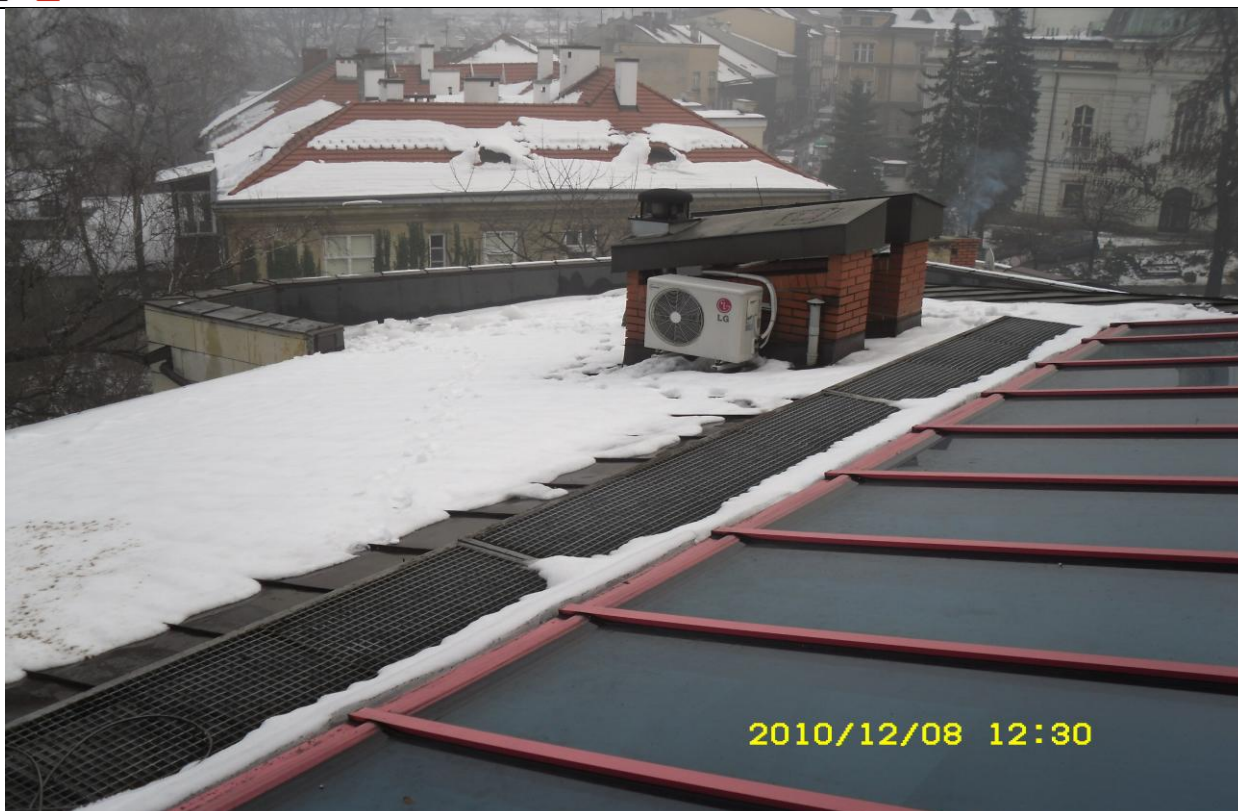
Zdjęcie nr 3

Dodatkowo badania nieużytkowanego poddasza wykazały że wszystkie elementy pionowe takie jak ściany, ściany kolankowe, kominy nie posiadają ocieplenia powyżej ułożonej izolacji termicznej. Powoduje to, że przestrzeń poddasza nie jest odizolowana od części ogrzewanej budynku i w okresie zimowym / grzewczym / panuje w nim temperatura dużo wyższa od temperatury zewnętrznej. Jest to wada, która powoduje, że spodnia część pokrycia blachy jest podgrzewana w wyniku czego dochodzi w okresie zimowym do cyklicznego rozmrażania i zamrażania zalegającego na pokryciu dachowym śniegu, tworząc w ten sposób powłokę lodową powodującą utrudniony odpływ wody opadowej z dachu a w skrajnych wypadkach powodując zatkanie rynien i rur spustowych. Wadę tę obrazuje zdjęcie nr 3 na którym wyraźnie widać część połaci dachowej z wytopionym śniegiem oraz zalegającą powłoką śnieżną w miejscach mniej nagrzanych. Utworzona na styku śniegu i pokrycia z blachy powłoka lodowa powoduje że zlodowaciały śnieg po ponownym lekkim ogrzaniu od spodu tworzy cienką powłokę wodną, która działając jako warstwa poślizgowa, powoduje zsuwanie się go z dachu. / zdjęcie nr 4 / Niewłaściwe rozwiązanie okapu i zamocowania rynny dachowej, przy tak małym spadku dachu powoduje iż zatrzymuje się on na okapie i rynnie dachowej, to jest w miejscu znacznie zimniejszym powodując ponowne zamrożenie i całkowite zablokowanie rynny dachowej. Zjawisko to pogarsza jeszcze ułożenie w rynnie dachowej kabli grzewczych, które mają służyć do topienia śniegu w rynnie. Ze względu jednak na zbyt małą moc grzewczą kabli, wytapiają one tylko częściowo śnieg w rynnie tworząc dodatkową powłokę lodową nad rynną / tak zwane igloo /, całkowicie blokując odpływ wody.

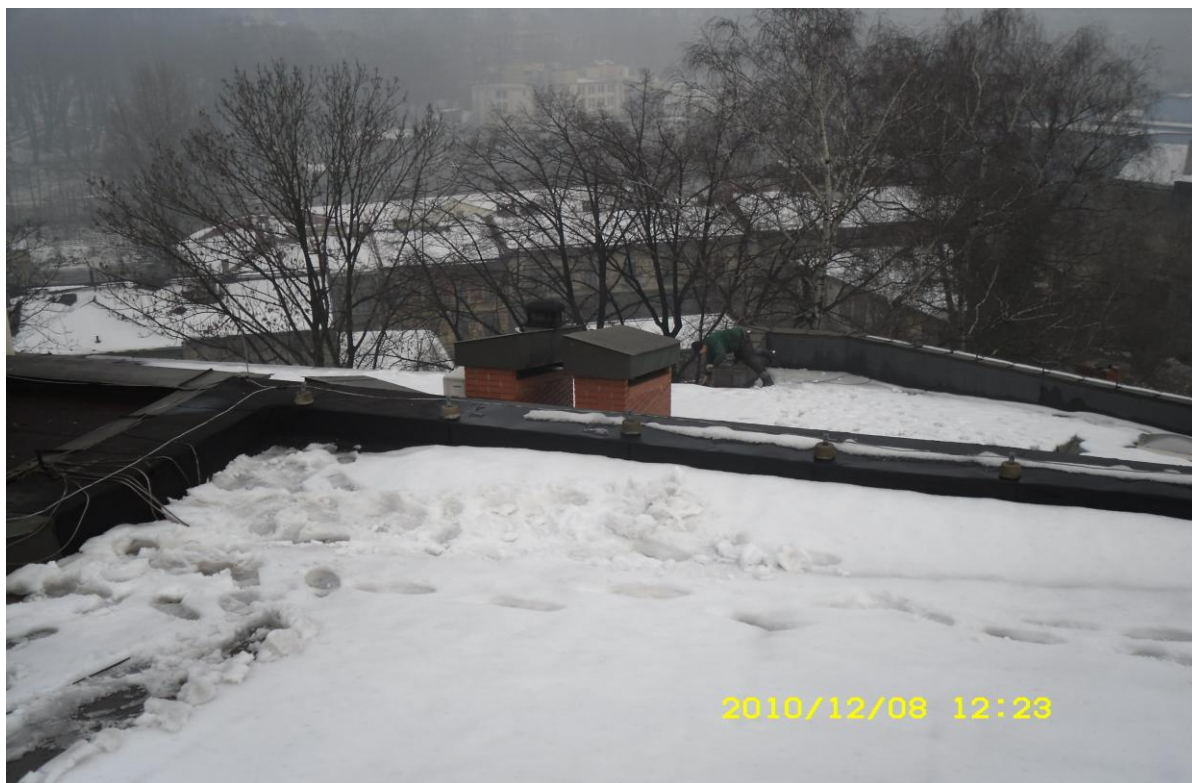
Zdjęcie nr 5

Woda z wyższych partii połaci dachowej w okresie odwilży spływając do koryta natrafia na grubą warstwę śniegu i ponownie zamarza tworząc powłokę lodową spiętrzającą wodę na połaci dachowej. W konsekwencji tego woda wlewa się nieszczelnościami pokrycia do wnętrza dachu, pod obróbki powodując przemakanie ścian kolankowych i konstrukcji dachu, Woda wlewająca się pod obróbki i łączenia blach w momencie jej ponownego zamrożenia powoduje rozszadanie połączeń zamontowanych obróbek. Wady te obrazują zdjęcia nr 5, 6, 7

Na zdjęciach tych widać ,że wady te próbowano usunąć wykładając koryta i koszt papą co nie mogło przynieść pozytywnego skutku. Stosując papę użyto wkrętów ocynkowanych . Również wszelkiego rodzaju mocowania wyposażenie dachu , instalacja odgromowa , nóżki ławy przy świetliki wykonano jako ocynkowane. Stosowanie przy pokryciu z miedzi łączników ocynkowanych jest niedopuszczalne. W obecności wilgoci na styku miedzi i cynku powstaje ogniwo galwaniczne i blacha miedziana szybko ulega niszczeniu przez korozję talk zwaną wżerową. / zdjęcia nr 8,9 łączników i wyposażenia ocynkowanego

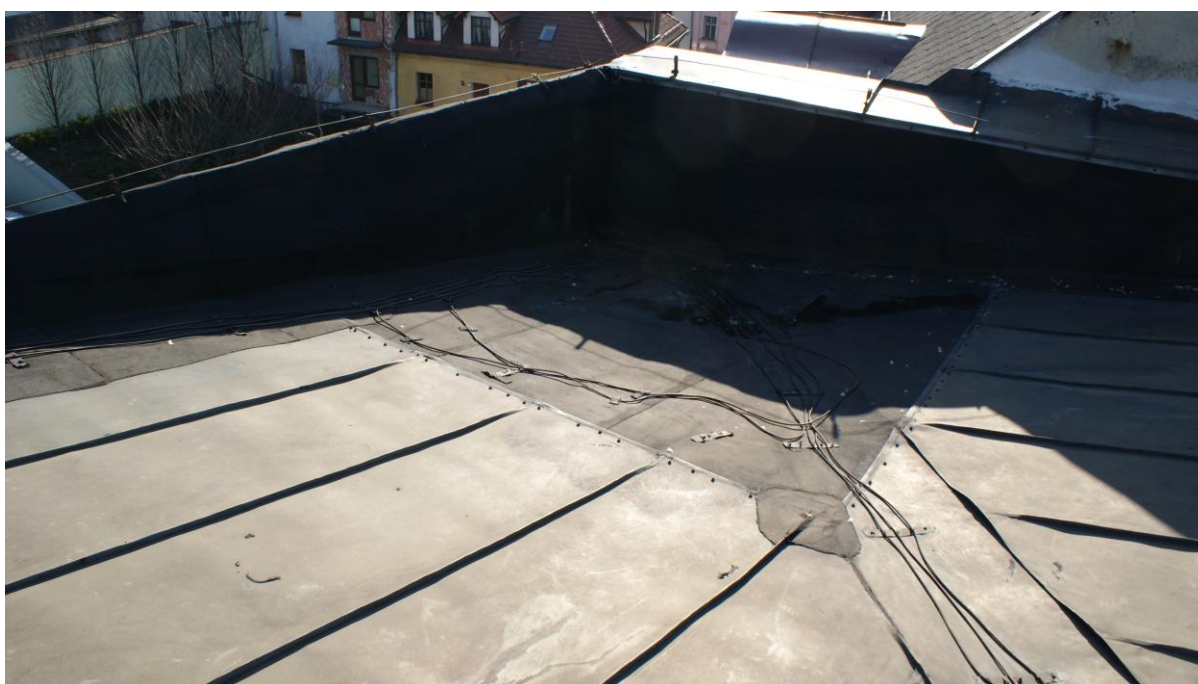
Zdjęcie nr 6 – widok kosza o głębokości około 130 cm

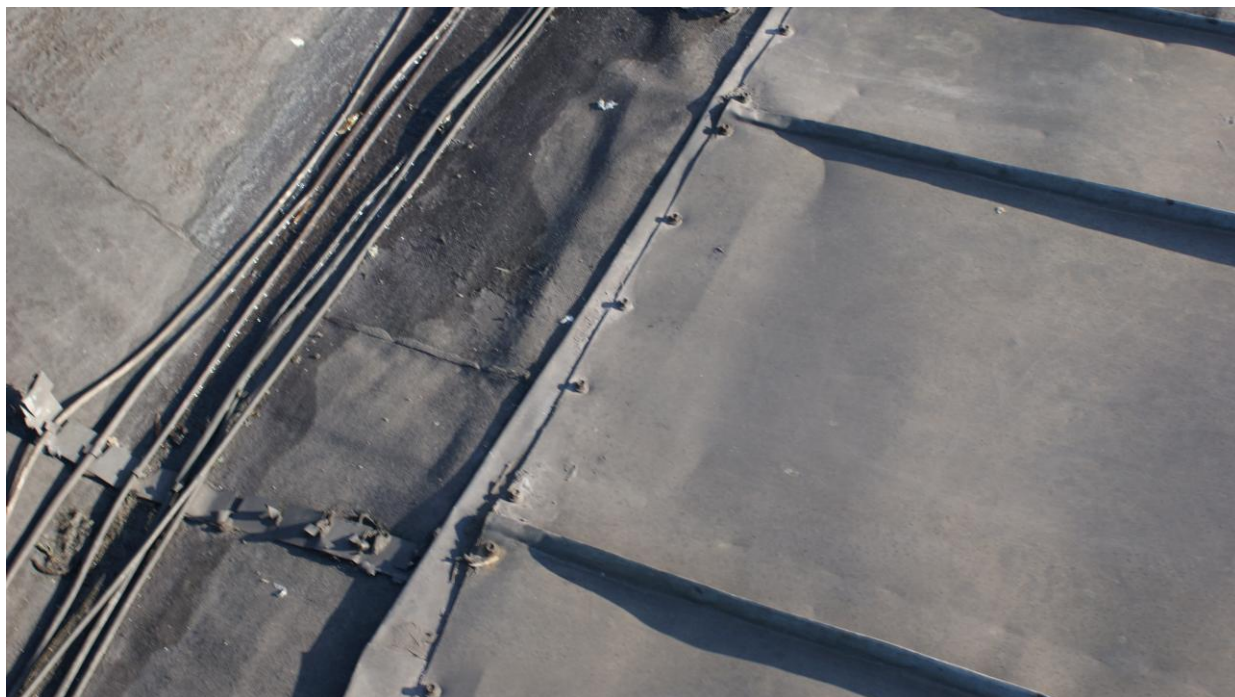
Zdjęcie nr 8 – wkręty ocynkowane

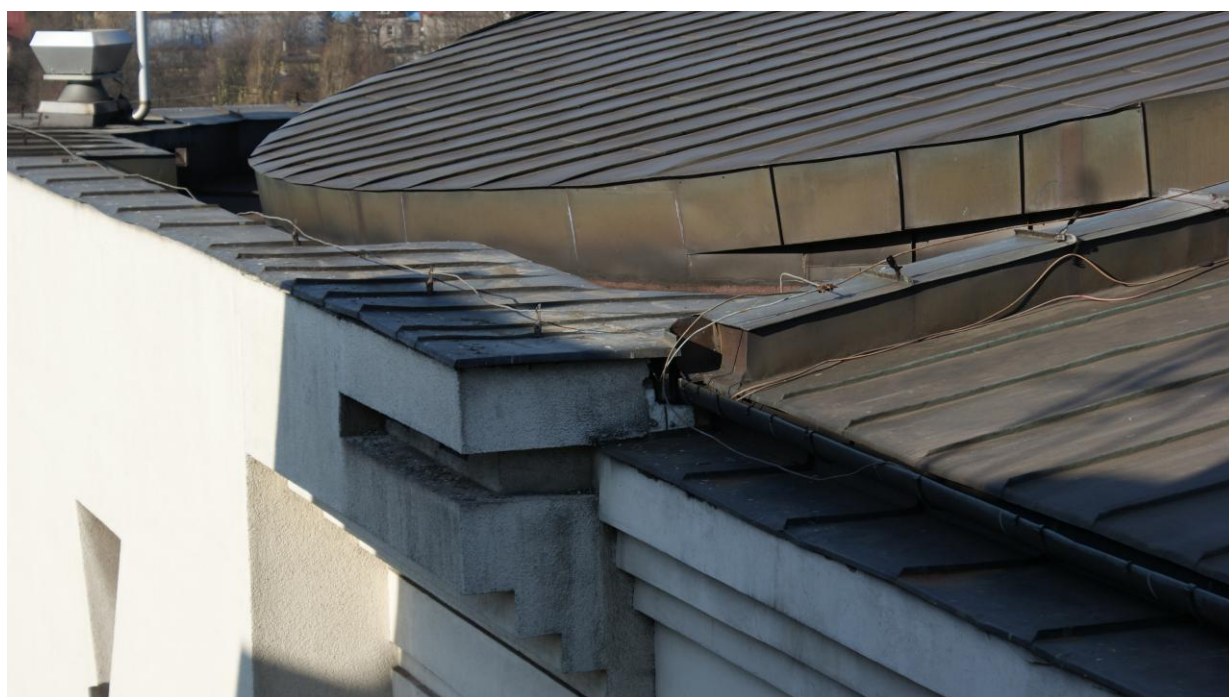
Zdjęcie nr 9 – uchwyty ocynkowane instalacji odgromowej

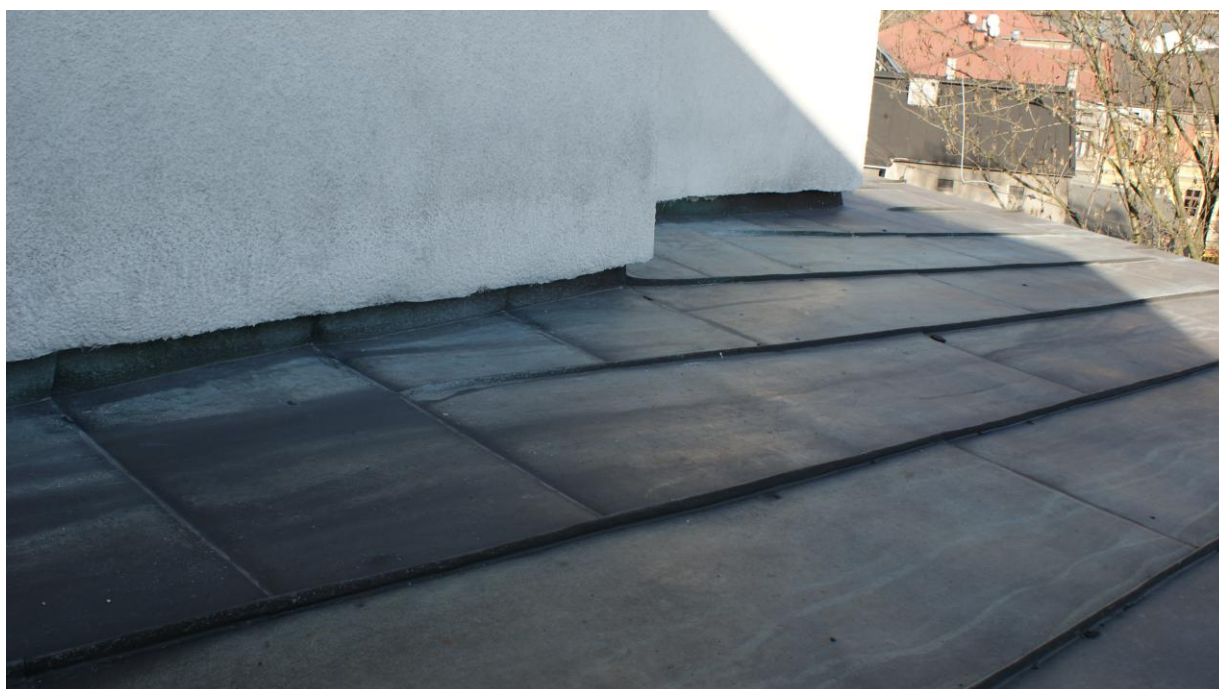
zachodzić na wywinięcie i być przymocowana do elementu pionowego. Tak wykonane obróbki umożliwiają termiczną pracę blachy nie powodując ich wyrywanie i rozszczelnienie. Obróbki elementów pionowych są za niskie. Powinny być wyciągnięte na wysokość co najmniej 30 cm.

Zdjęcie nr 10 – za małe obróbki elementów pionowych, wykonane jako samodzielne

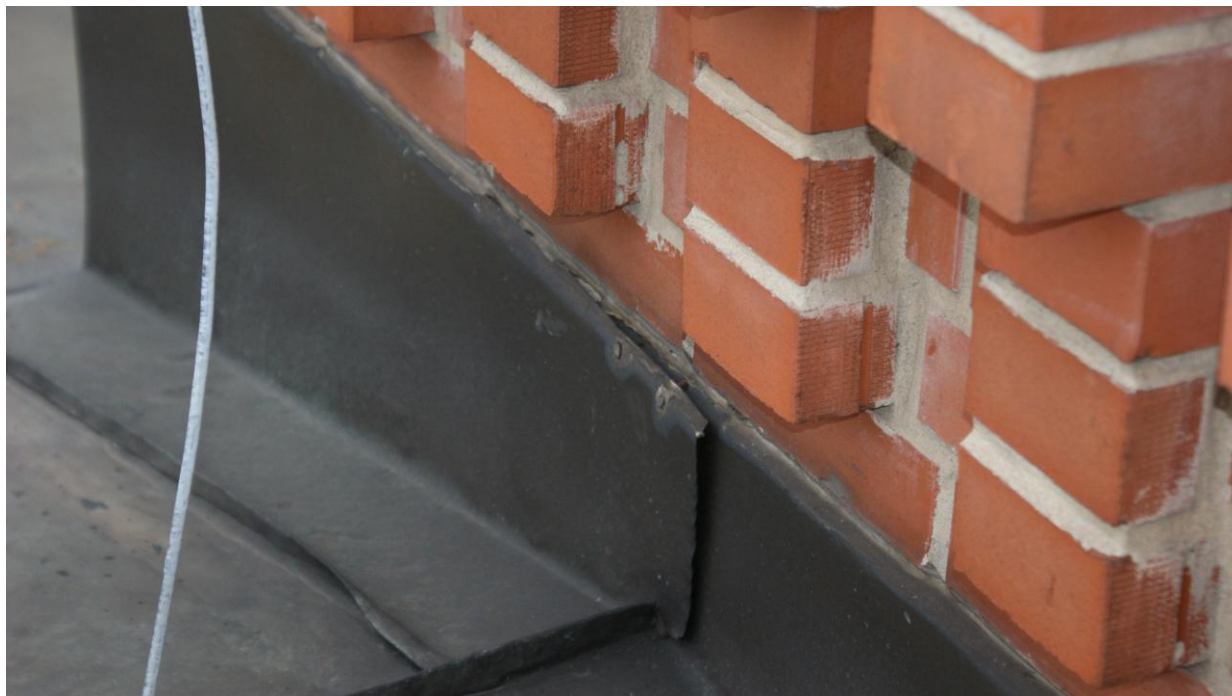
Zdjęcie nr 11 – przykład rozszczelnienie obróbki na wskutek ruchów termicznych

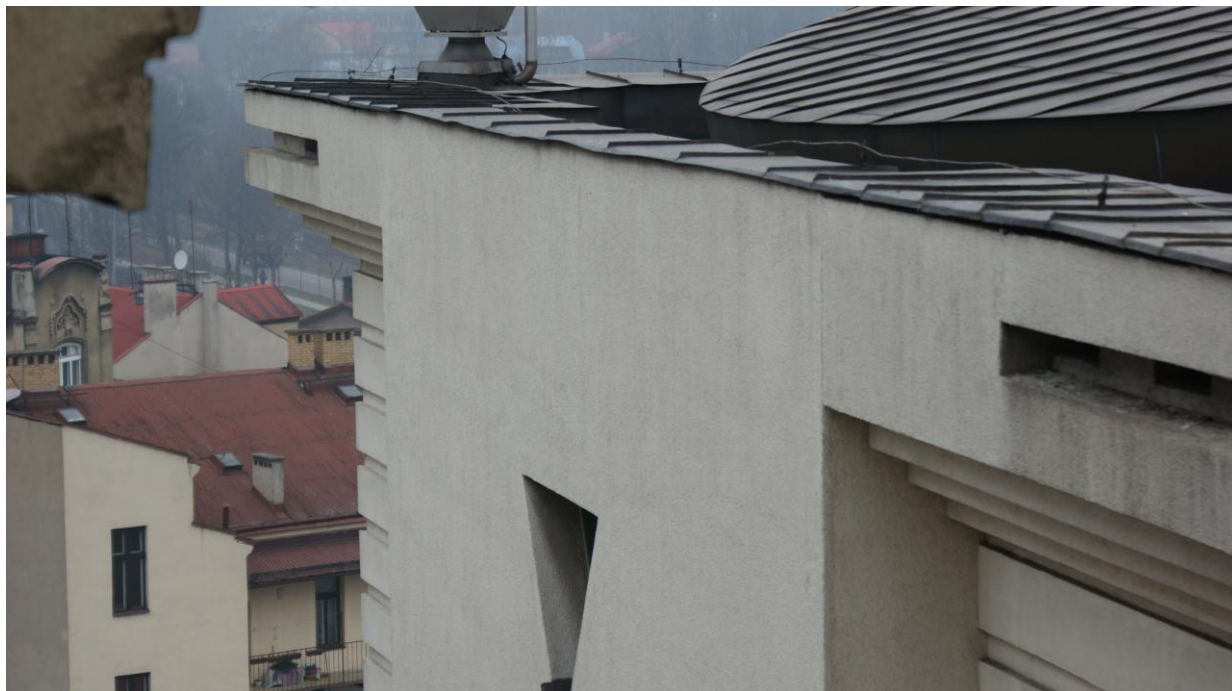
gdzie nie można było zwinąć blachy. Zamiast lutowania miejsce te uszczelniono lepikiem. Wady te obrazują zdjęcia nr 12,13,14

Zdjęcie nr 12- pogięte obróbki ścian attykowych , zły spadek obróbek

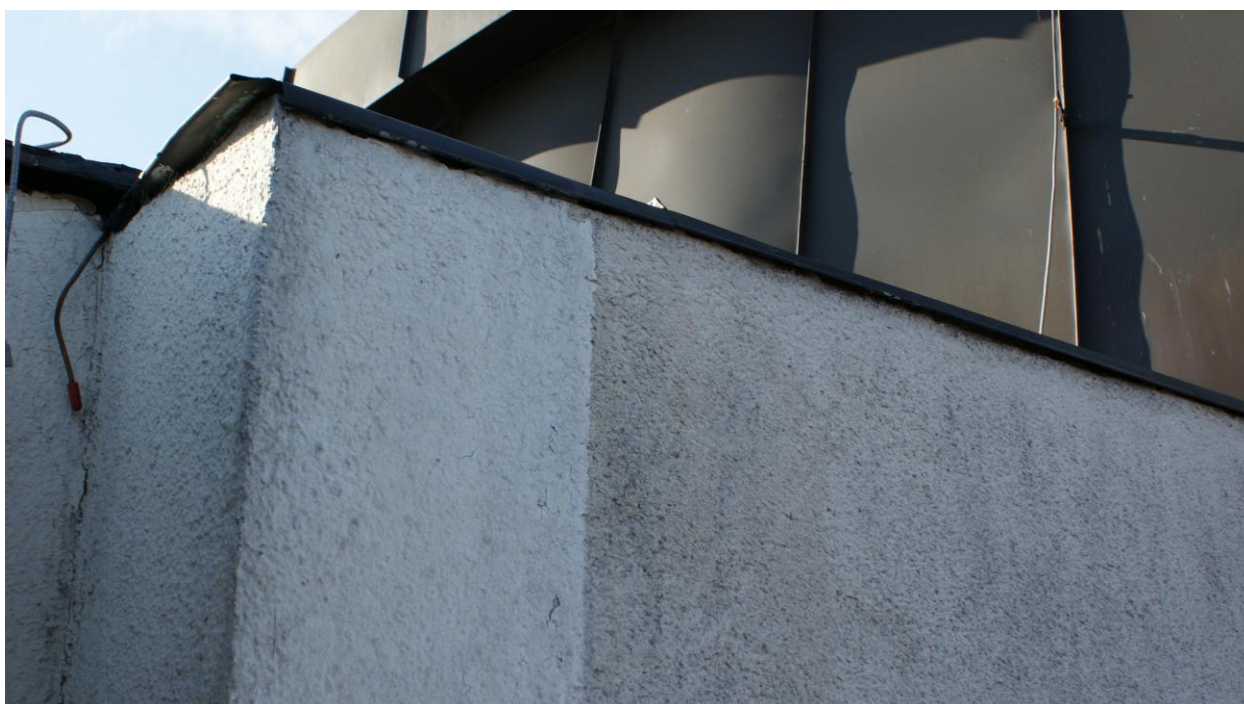
Zdjęcie nr 13 – za mało wypuszczona obróbka ścianki attykowej nie chroni ścianki

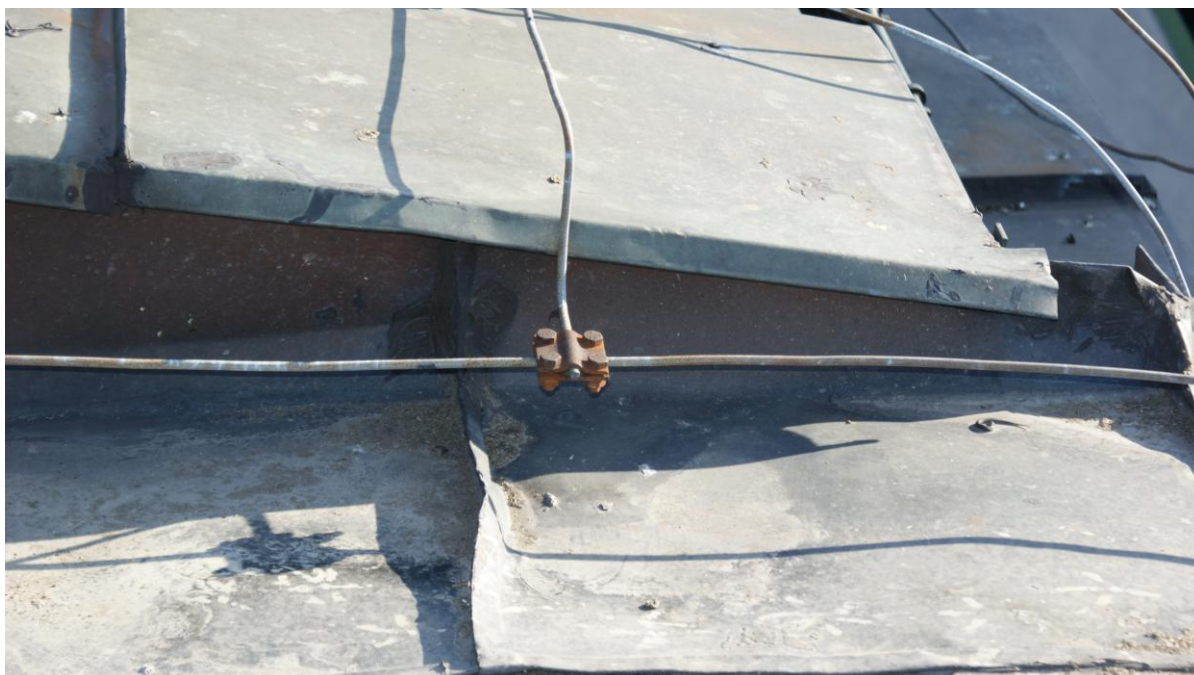
Zdjęcie nr 14 – przykład braku lutowani obróbki , miejsce newralgiczne zalane lepikiem

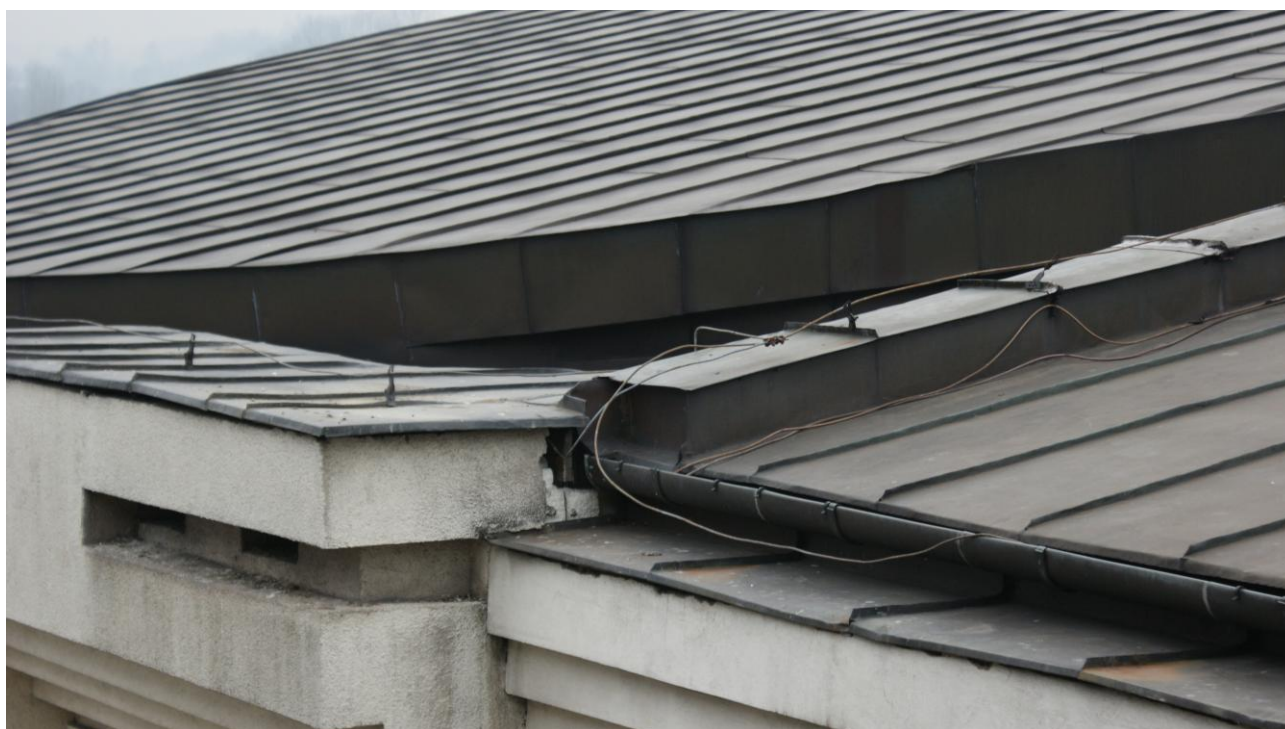
- dziurawe nie obrabione miejsca ścianki atykowych przez które wlewa się woda pod warstwy elewacyjne budynku, tym okładzinę kamienną. Wady te wynikają ze źle rozwiązanych i wykonanych ścianek atykowych i kolankowych . Dwa takie miejsca obrasują zdjęcia nr 15 i 16

Zdjęcie nr 15- źle wykonane ścianki kolankowe na styku starego i nowego budynku. Rynna wchodząca w ściankę atykową z okapem uniemożliwiła poprawne zakończenie atyki nowo- dobudowywanej części.

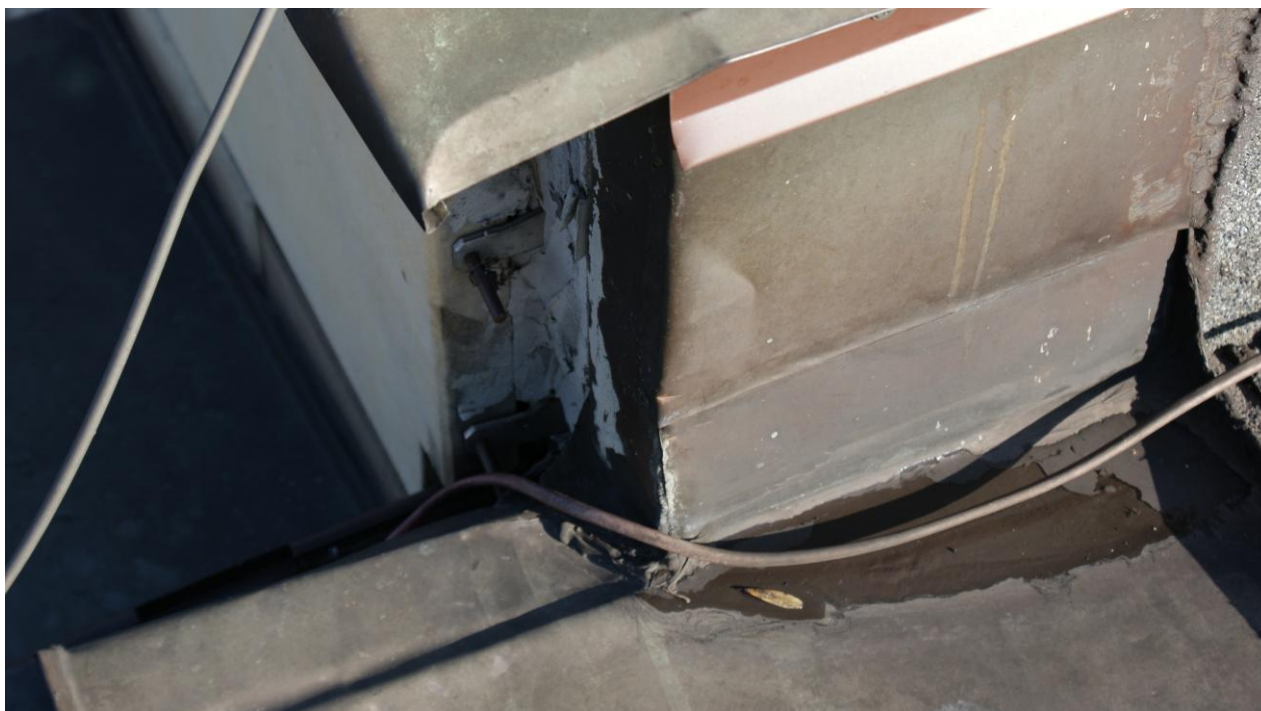
Zdjęcie nr 16- brak obróbki okładziny kamiennej elewacji powoduje ,że woda opadowa z dachu wlewa się pomiędzy ścianę i okładzinę kamienną , powodując zamakanie izolacji termicznej i ścian

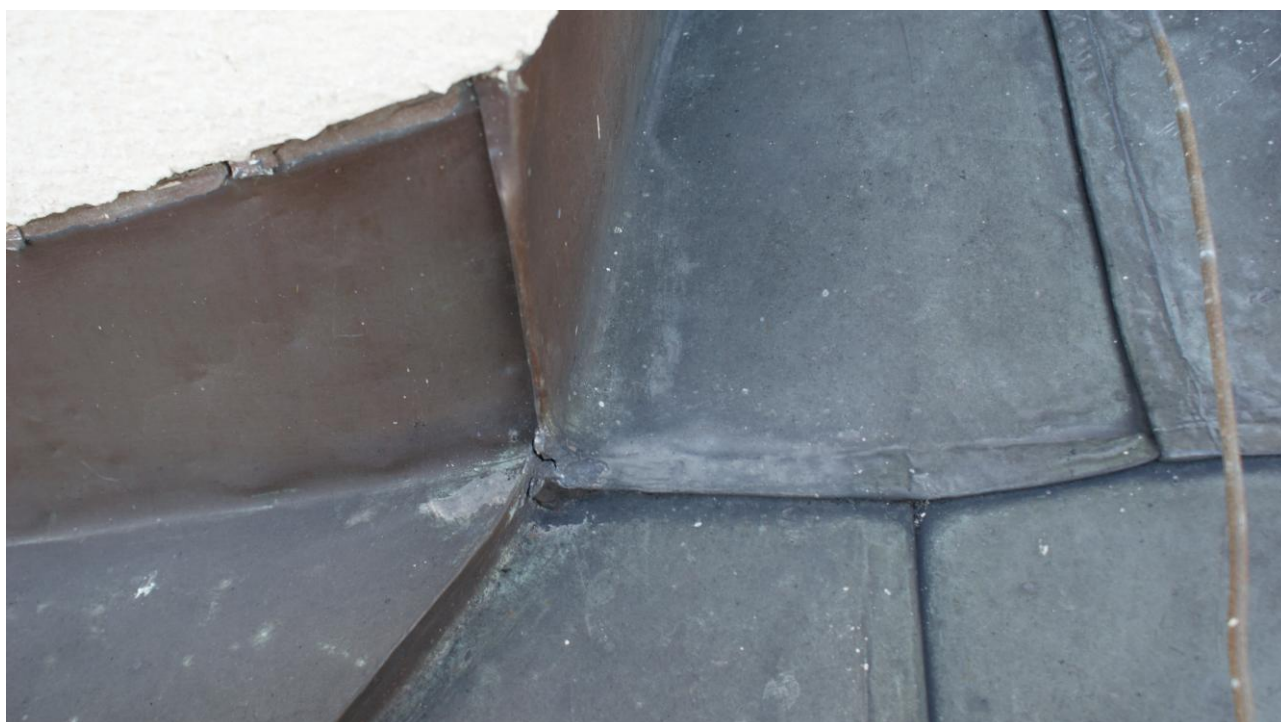
- jednocześnie połączenia pomiędzy blachami miedzianymi zarówno poziomymi jak i pionowymi wykonane zostały niewłaściwie . Połączenia poziome zostały wykonane na rąbek leżący pojedynczy z wystającymi spinkami., pokrycie jest mocno pocięte a miejscami na wskutek niewłaściwego użytkowania nastąpiło rozerwanie blachy. Wady te obrazują zdjęcia nr 17,18,19

Zdjęcie nr 17 – uszkodzona blacha na łączeniu / rozerwana /

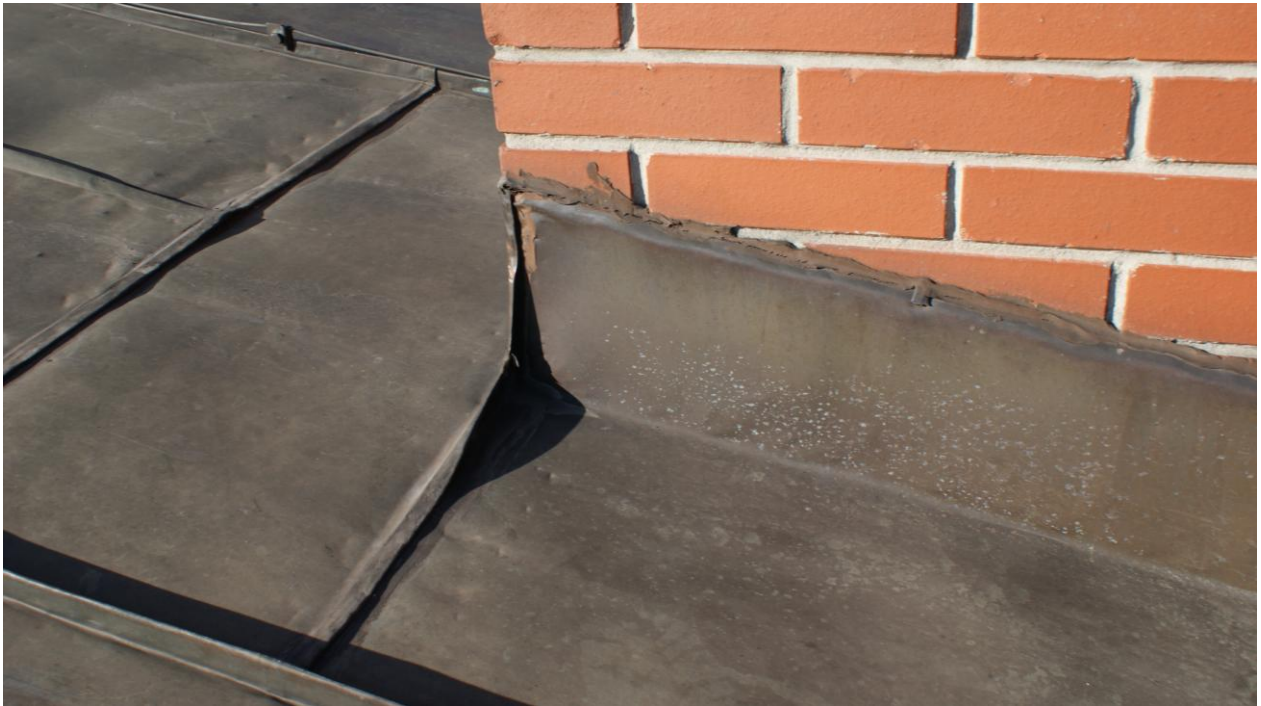
Zdjęcie nr 18 – widoczne odgięcia łączenia poziomego blach/ rąbek leżący /

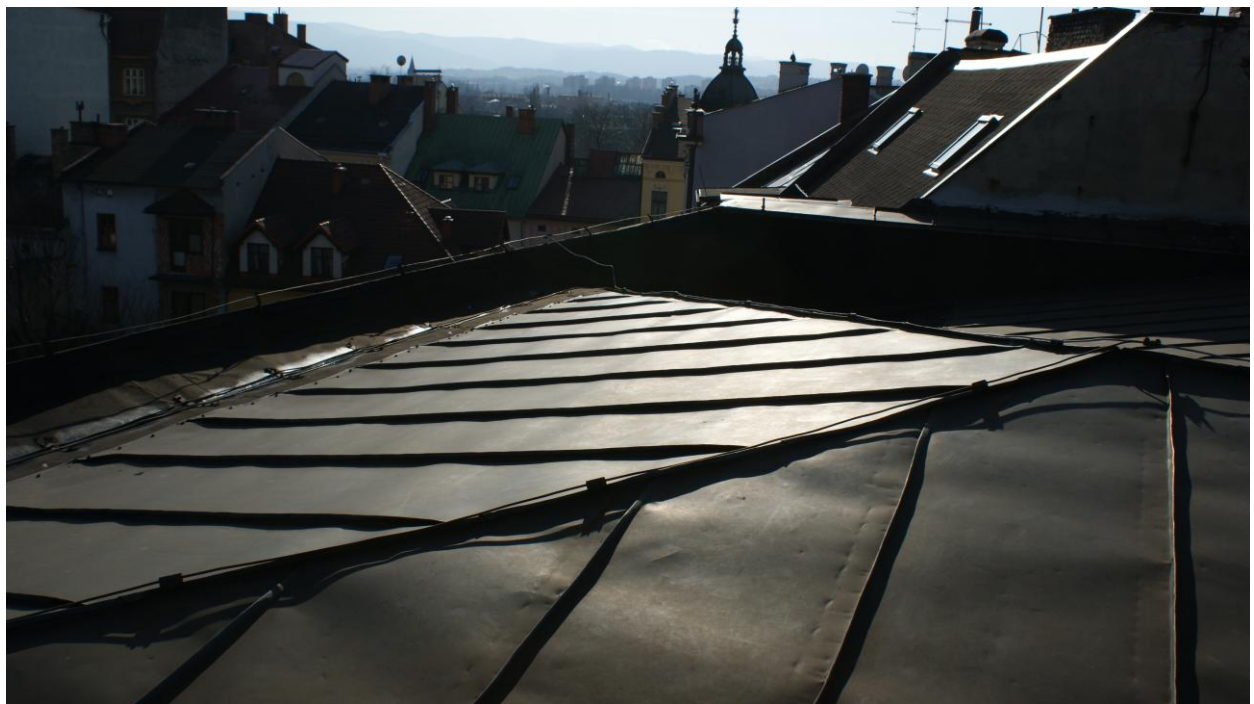
Zdjęcie nr 19 – widoczne pofałdowanie powierzchni blach , niewłaściwe zamocowanie do podłoża, za źle wykonany rąbek stojący uniemożliwiający ruchy termiczne blachy powodujący jej falowanie. Rąbek powinien być wykonany na spinkach lub łapkach przesuwnych

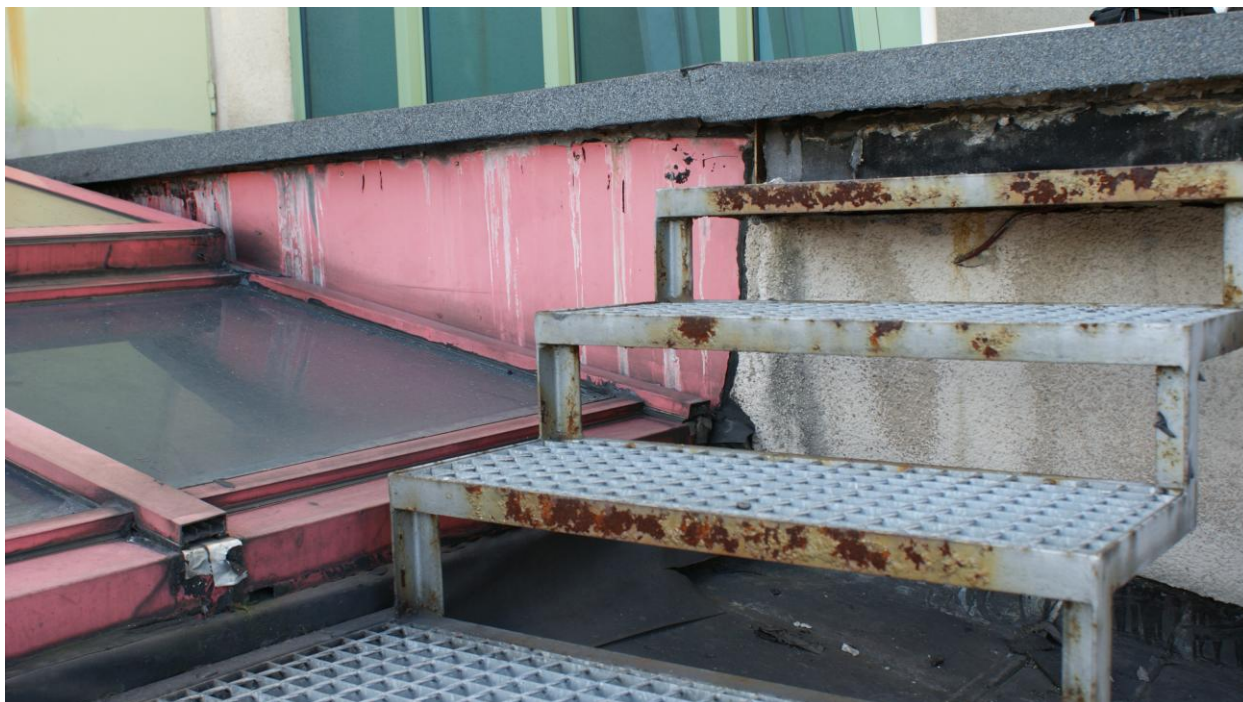
- osobne wady obejmują połączenie ślusarki aluminiowej z pokryciem dachowym , które wykonane jest niezgodnie z jakimikolwiek zasadami sztuki budowlanymi. Szczególnie dotyczy to świetlika dachowego. Obróbki są nie przymocowane , uszkodzone mechanicznie , nieszczelne. Stan techniczny obróbek świetlika obrazują zdjęcia nr 20,21,22.

Zdjęcie nr 20- stan techniczny obróbki świetlika przy wejściu do wentylatorowni

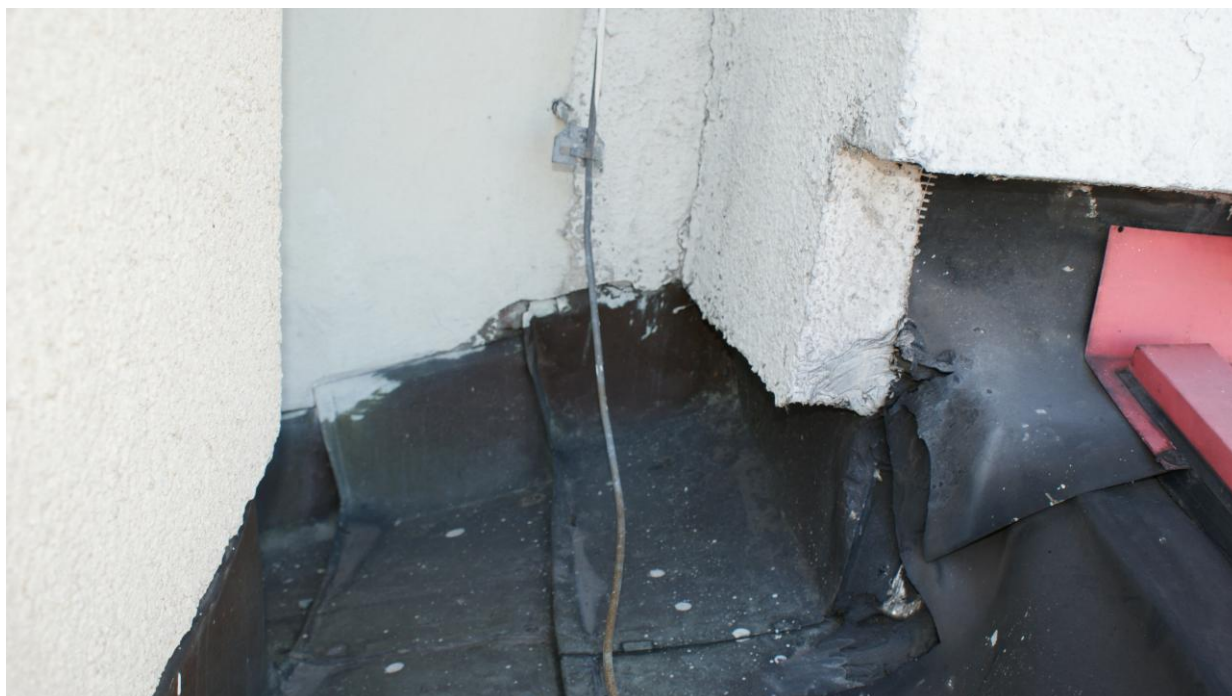
Zdjęcie nr 21- źle wykonana obróbka świetlika w połączeniu ze ścianą

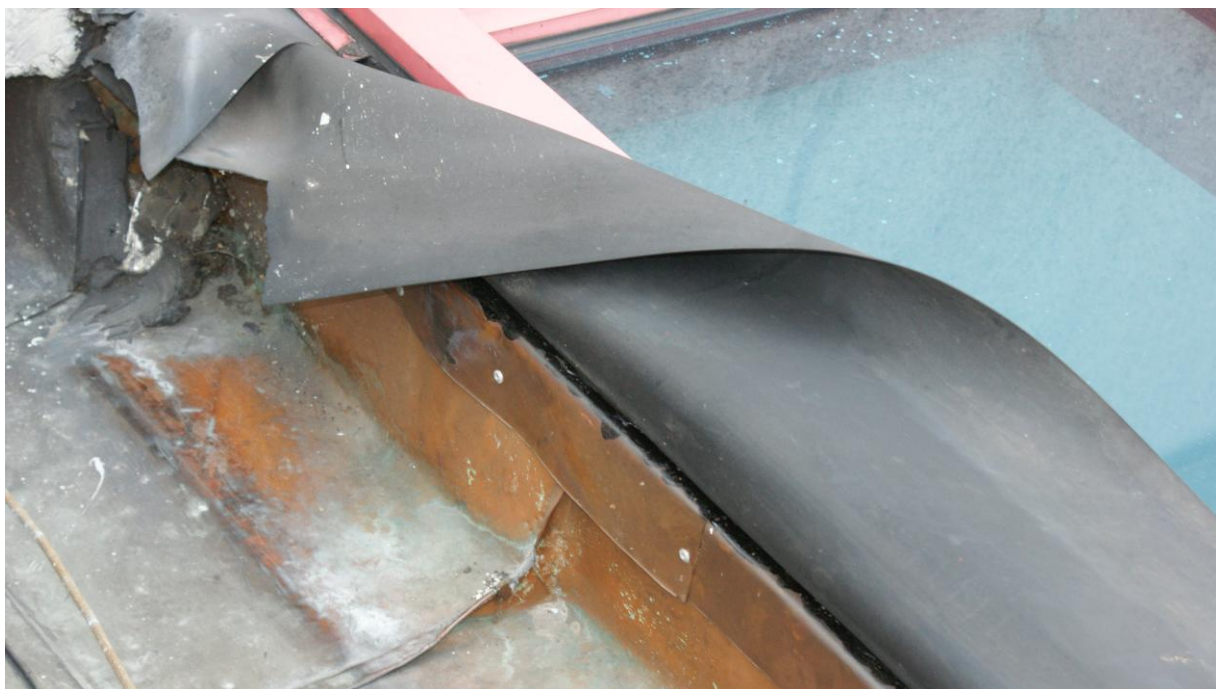
Zdjęcie nr 22 – ruchoma obróbka świetlika z gumy i blach miedzianych

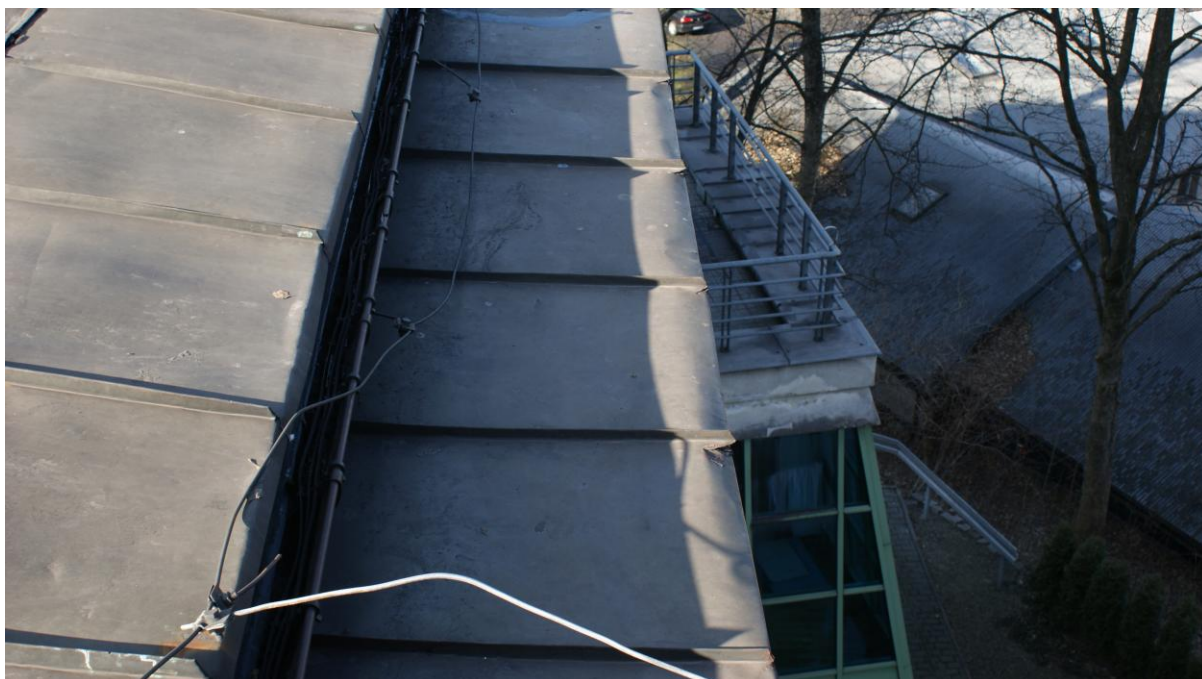
- badania dachu wykazały również wady rynien i rur spustowych , a także obróbkę pasów pod rynnowych. Źle wykonano połączenia rynien i rur spustowych . Część rynien zostało wykonanych z innego materiału niż miedź. Obróbki pasów pod rynnowych nie posiadają odpowiednich spadków skierowanych na zewnątrz. Wady te pokazują zdjęcia 23,24,25

Zdjęcie nr 23 – uszkodzony pas pod rynnowy , zbyt mały spadek obróbki na pasie pod rynnowym

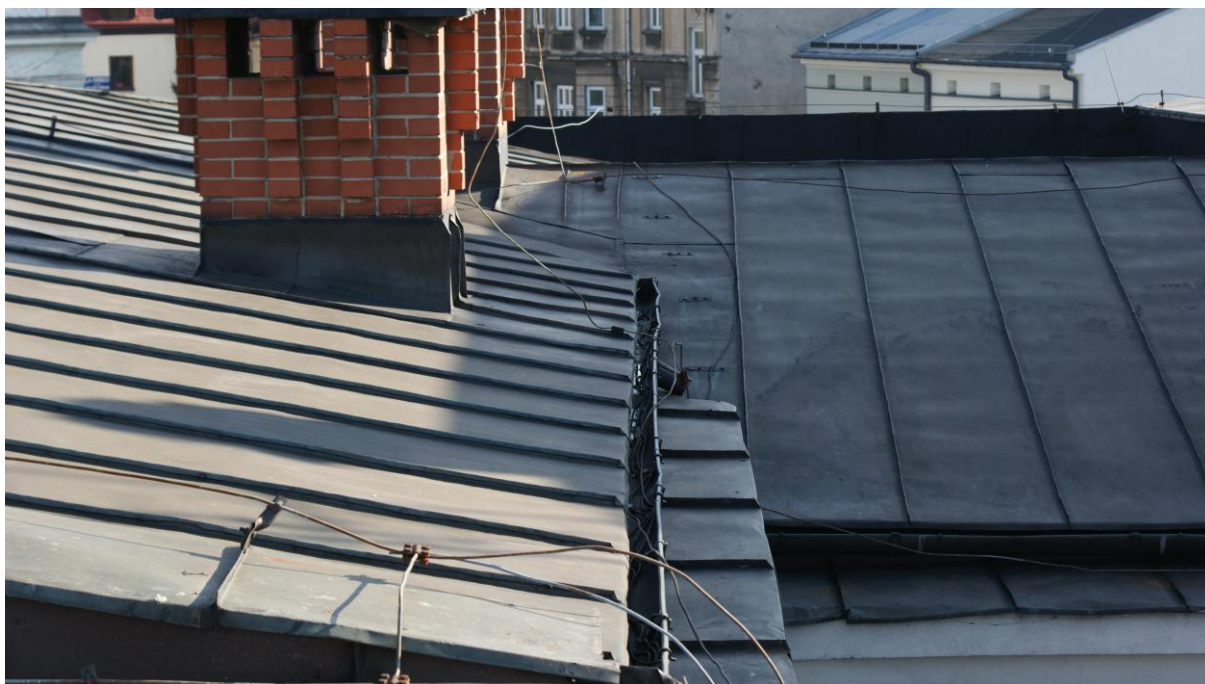
Zdjęcie nr 24- pocięta rynna dachowa i pas podtynkowy
