OPINIA TECHNICZNA OBIEKTU BUDOWLANEGO

Inwestycja : Remont Siedziby Książnicy Cieszyńskiej

Obiekt: Budynek Książnicy Cieszyńskiej

Adres: 43-400 Cieszyn ul. Mennicza 46

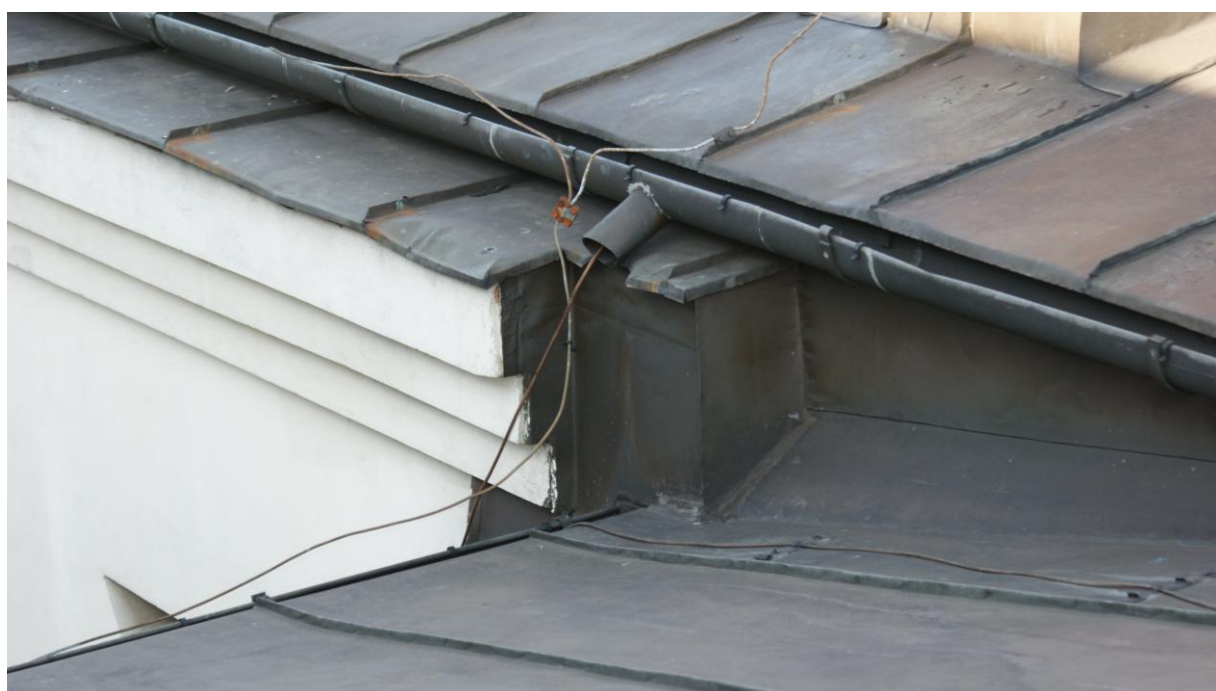
- badania dachu wykazały również wady rynien i rur spustowych , a także obróbkę pasów pod rynnowych. Źle wykonano połączenia rynien i rur spustowych . Część rynien zostało wykonanych z innego materiału niż miedź. Obróbki pasów pod rynnowych nie posiadają odpowiednich spadków skierowanych na zewnątrz. Wady te pokazują zdjęcia 23,24,25

Zdjęcie nr 25 – przykład nieprawidłowego wykonania sztućca rynnowego i przenikania się attyk budynku

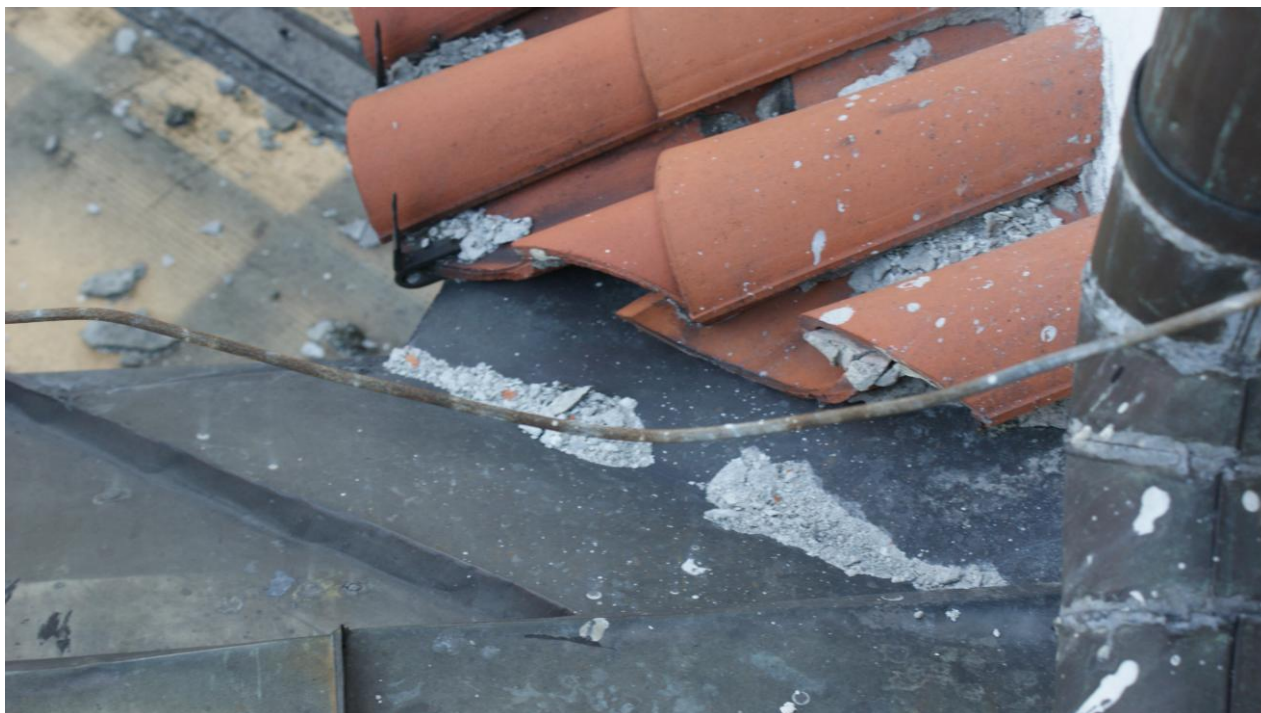
- ostatnią wadą użytkową związaną z dachem jest sposób wykończenia ścianek attykowych dachówką ceramiczną. Dachówka ta została ułożona na zaprawie cementowo-wapiennej. Zmienność warunków termicznych powoduje kurczenie się i rozszerzanie dachówki co powoduje odspajanie się zaprawy. Większe lub mniejsze grudki spadają na chodnik powodując zagrożenie dla przechodniów. Wadę tę pokazano na zdjęciach nr 26,27

Zdjęcie nr 26 – luszcząca się zaprawa pod dachówkami

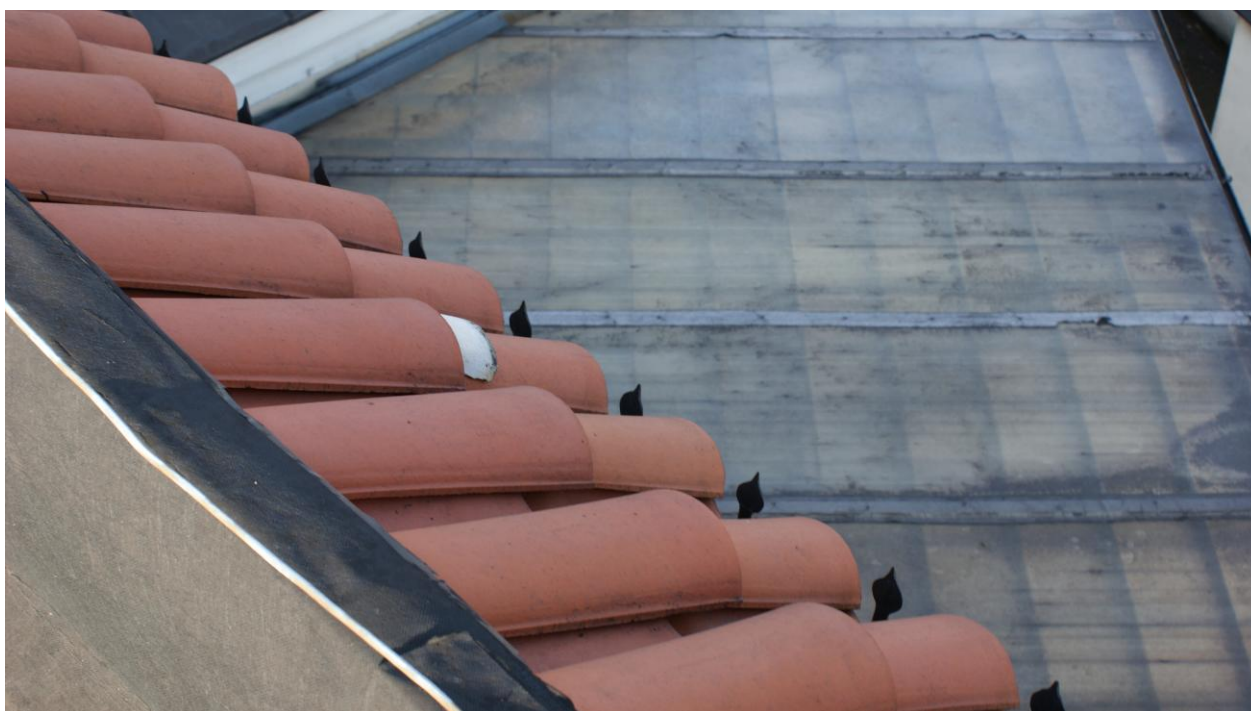
Zdjęcie nr 27 - wypadająca zaprawa z pod dachówek

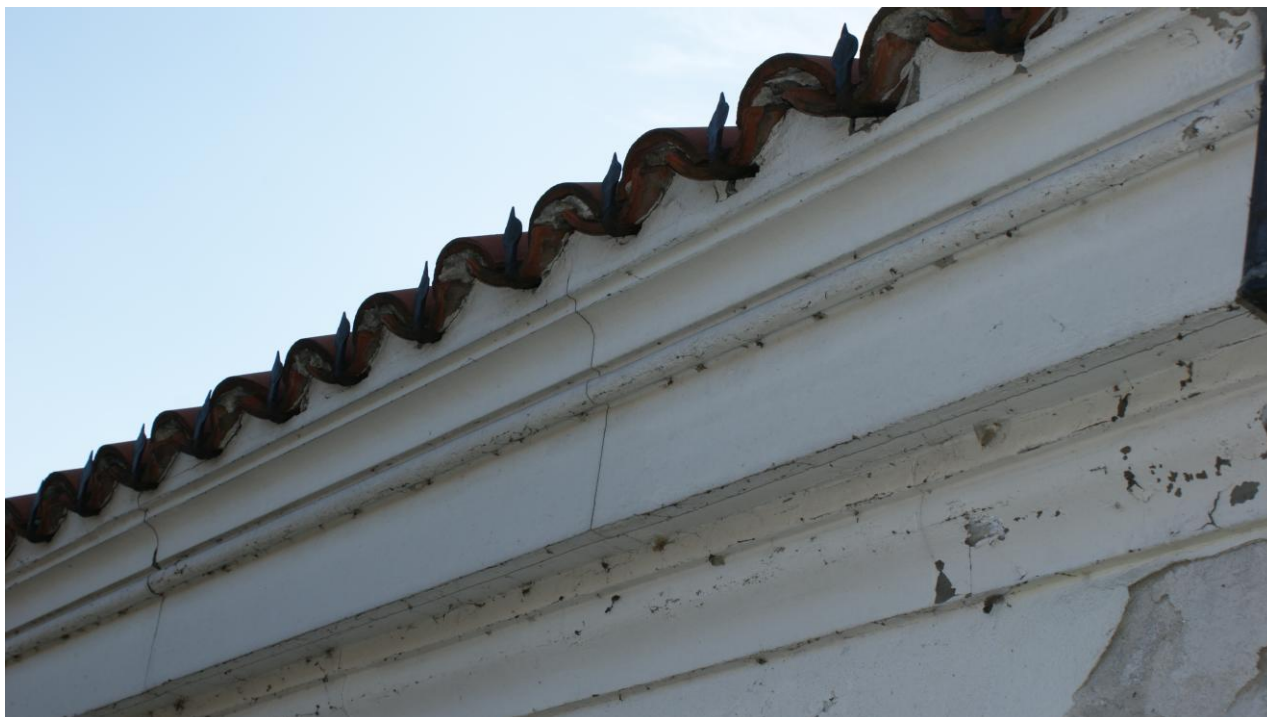
Zdjęcie nr 28

5.2.2.1 Elewacja części zabytkowej budynku wykonana została w tradycyjny sposób z tynku cementowo-wapiennego i jej stan techniczny ocenić można jako dobry. Na elewacji nie stwierdzono rys ani spękań wynikających z ruchów lub odkształceń konstrukcji obiektu. Na elewacji występują jednak włoskowate rysy związane ze zmiennymi warunkami termicznymi lub powstałe w wyniku nie odpowiedniego składu zaprawy tynkarskiej, albo nieodpowiedniej pielęgnacji tynku w okresie jego dojrzewania. Rysy te posiadają wyraźnego kierunku przebiegu a ich rozwartość nie przekracza 1mm. Na tej części elewacji nie stwierdzono również żadnych oparzeń czy ubytków tynku zewnętrznego. Jedynie w miejscach źle wykonanych obróbek blacharskich występują drobne ubytki. Dlatego stan techniczny tej części elewacji można określić jako dobry. W ramach remontu bieżącego należy jednak występujące rysy albo usunąć albo zabezpieczyć przed penetracją wody opadowej. Pozostawienie rys bez w/w zabiegów spowoduje, że pod wpływem zmiennych warunków klimatycznych będą się one powiększać i w konsekwencji doprowadzą do oparzeń i ubytku tynku. W miejscach zamakania ścian w wyniku nie szczelności pokrycia dachowego / ścianki attykowej / występuje odparzenie powłoki malarskiej. Wadę tę obrazuje zdjęcie nr 28

W związku z niewielkimi uszkodzeniami tynku tradycyjnego na elewacji w postaci rys skurczowych i miejscowego łuszczenia się farby elewacyjnej zaleca się bieżącą naprawę polegającą na :

Łuszczącą się powłokę malarską w całości usunąć szpachlą. Jeżeli powłoka malarska dobrze trzyma się podłoża, wystarczy ją umyć, wysuszyć, lekko zmatowić papierem ściernym.

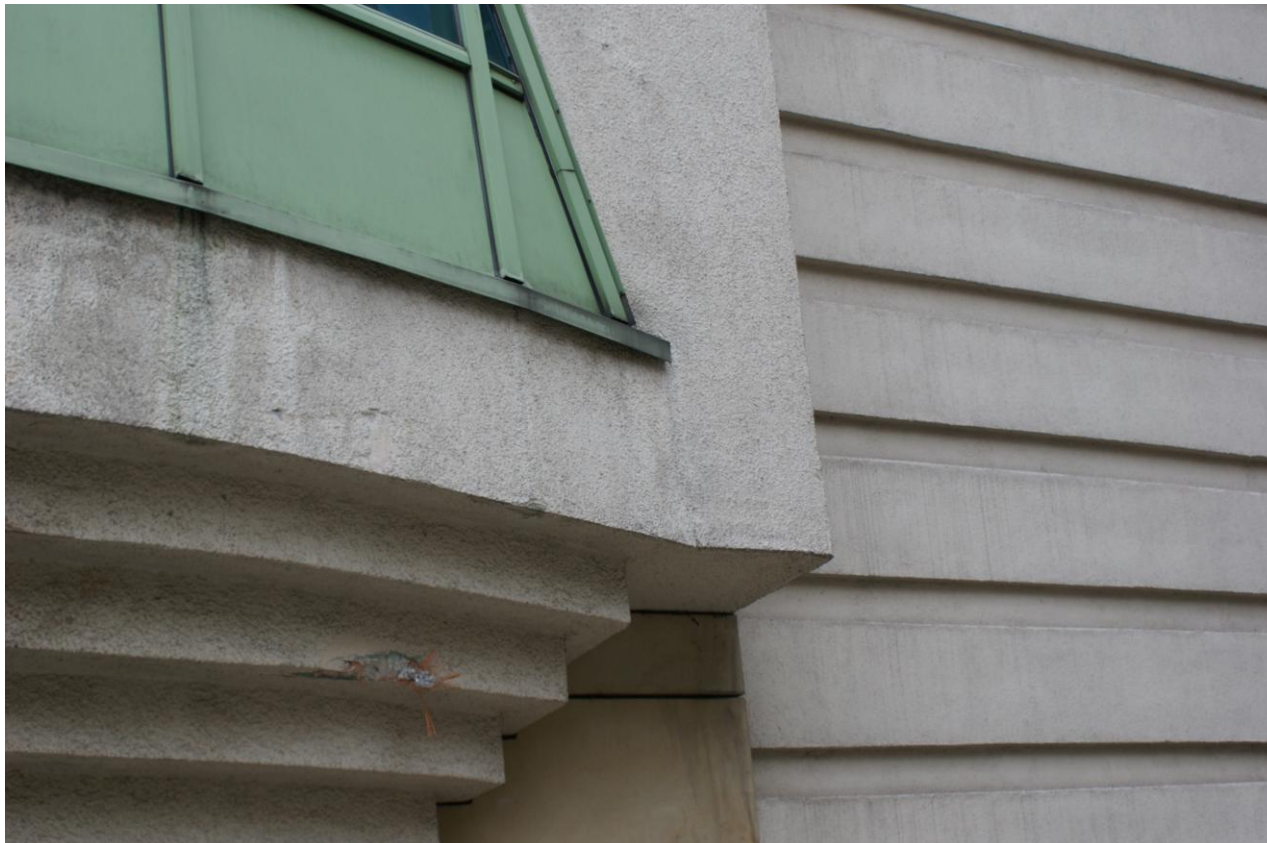
- warstwa ocieplenia wykonana została z płyt styropianowych o grubości 6 cm co w dniu jej wykonania było zgodne z obowiązującymi w tym zakresie normami. Obecnie warstwa ta jest niewystarczająca.
- siatka zastosowana jako siatka zbrojeniowa warstwy ochronnej została wykonana z włókien polipropylenowych, a powinna być wykonana z włókna szklanego.
- na elewacji nie stwierdzono pęknięć podłoża, ani rysowania się elewacji w wyniku złego zamocowania płyt ociepleniowych do podłoża.
- stwierdzono brak metalowych listew startowych, a w niektórych miejscach elewacji brak ciągłości warstwy ocieplającej z płyt styropianowych. Brak ciągłości ocieplenia dotyczy przede wszystkim elementów ocieplanych ponad dachem. Na uskokach elewacji brak listew wykańczających z okapnikiem / lub startowych /, co powoduje że woda spływa po elewacji zamiast odrywać się od niej. Wady te obrazują zdjęcia nr 29, 30 i 31

Zdjęcie nr 29 – przykład miejsca gdzie powinny być zamocowane listwy startowe z okapnikiem

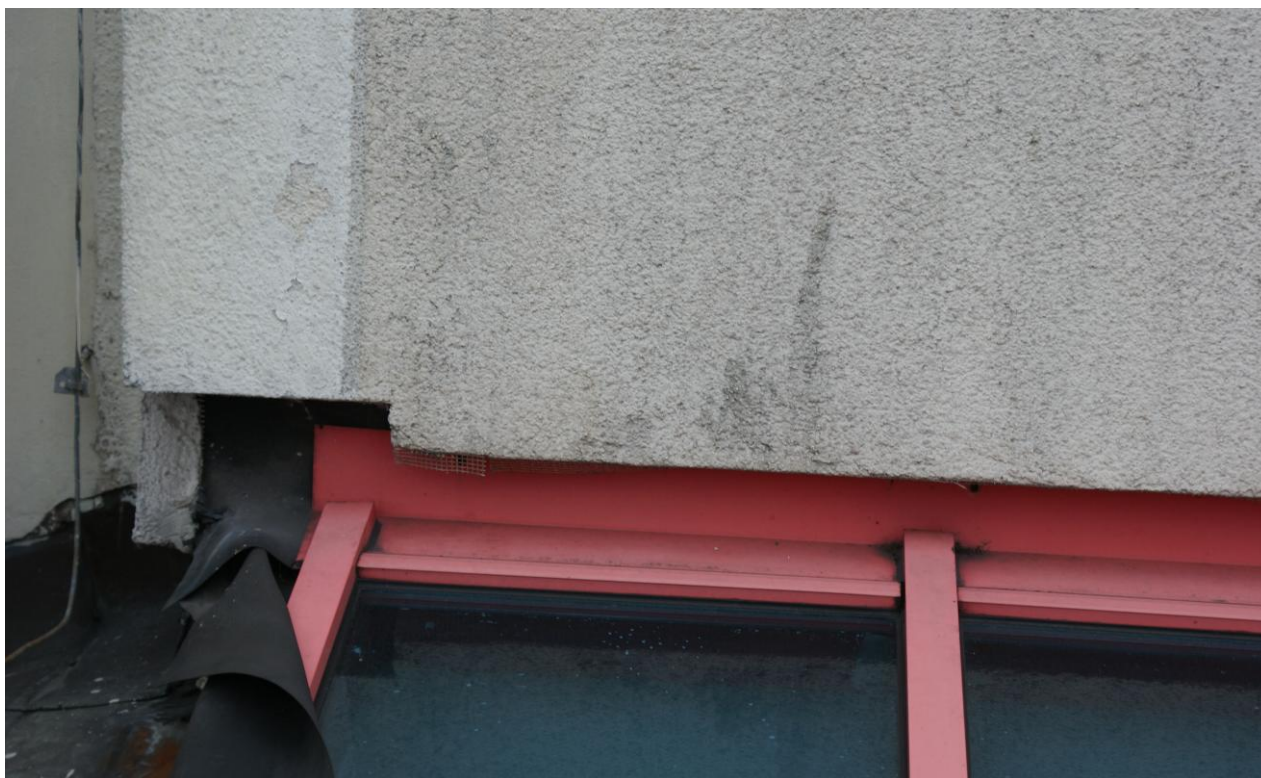
Zdjęcie nr 30 – przykład miejsca gdzie brak jest listwy startowej

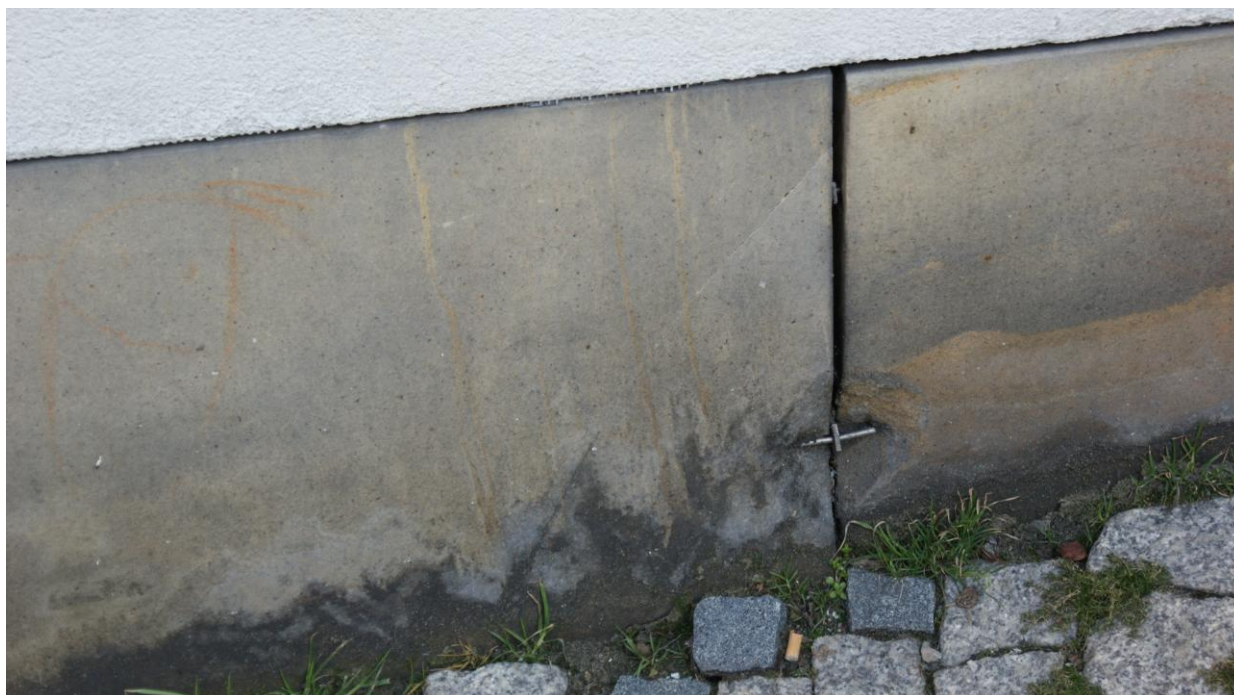
Zdjęcie nr 31-brak listwy startowej z okapnikiem na styku kamienia i tynku ceramicznego

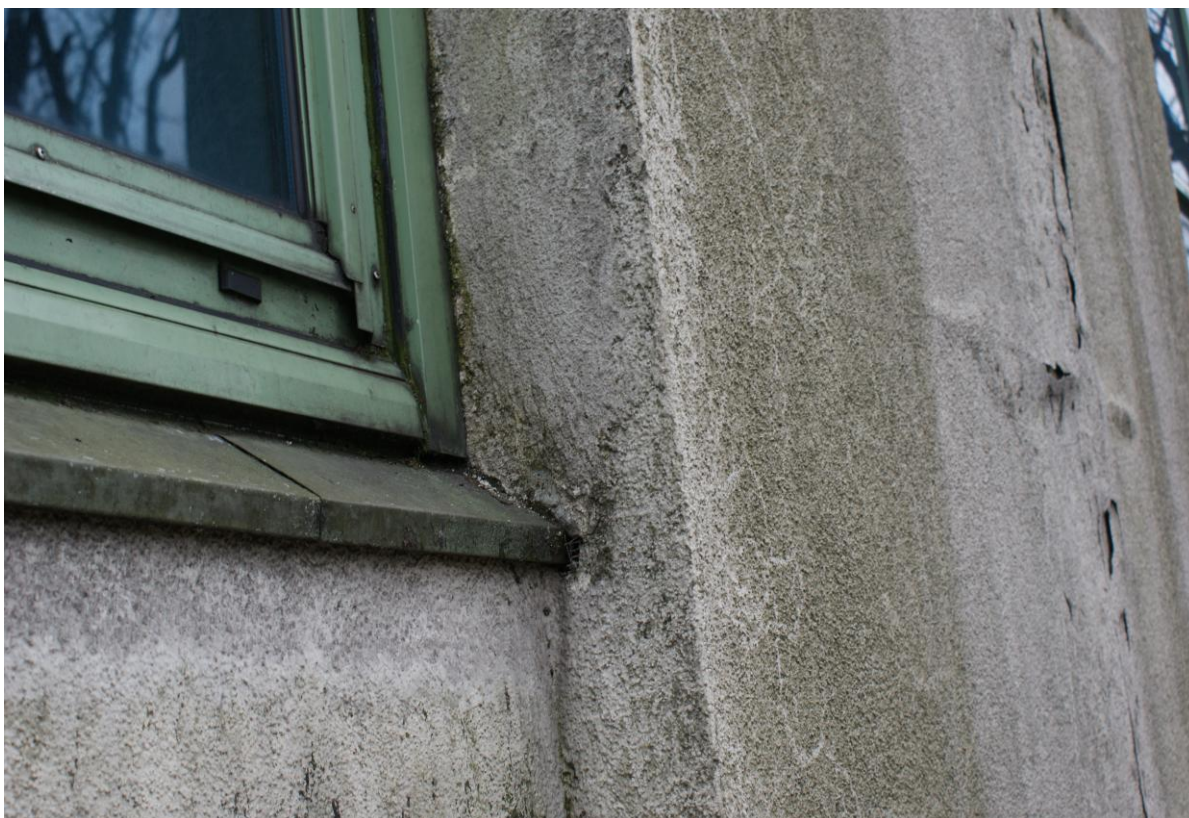
- stwierdzono brak listew wykańczających na styku systemu BSO ze ślusarką aluminiową oraz na połączeniu okładziny kamiennej z tynkiem ceramicznym. Zdjęcie nr 32,33

Zdjęcie nr 32 – przykład braku listwy wykańczającej na styku okno tynk

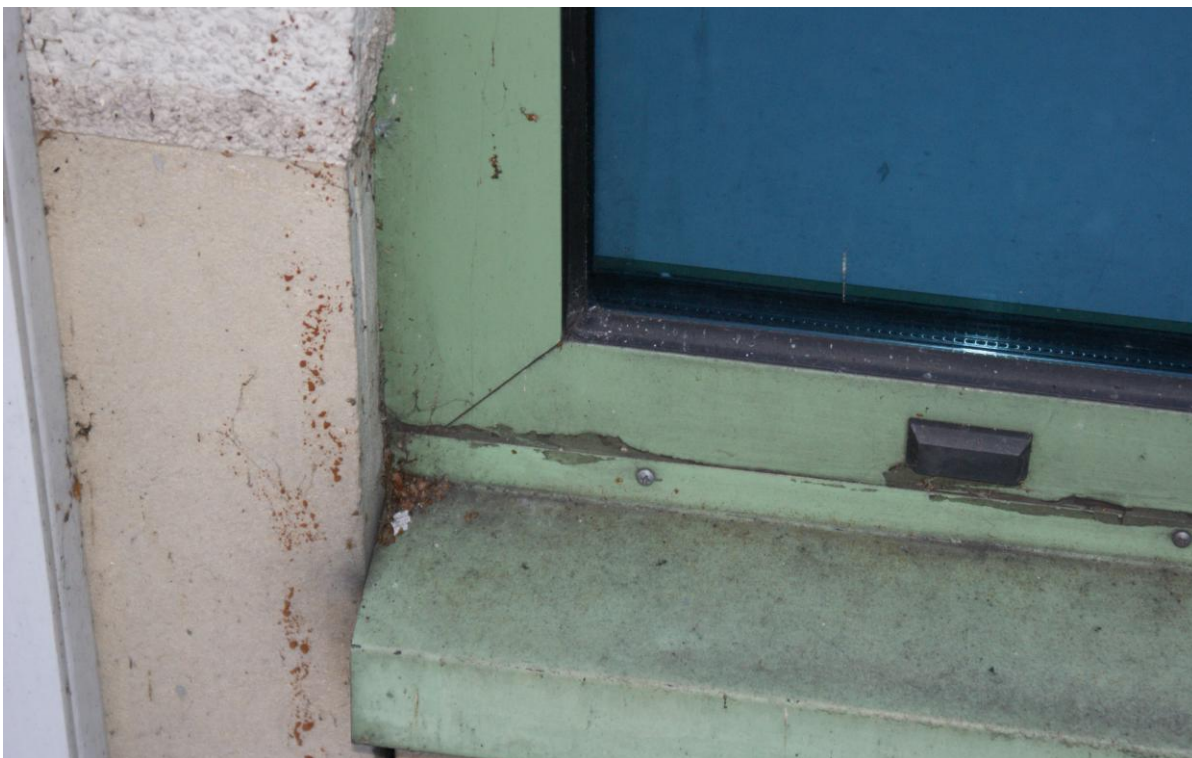
Zdjęcie nr 33- brak listwy dylatacyjnej i wykańczającej na styku kamień –tynk ceramiczny

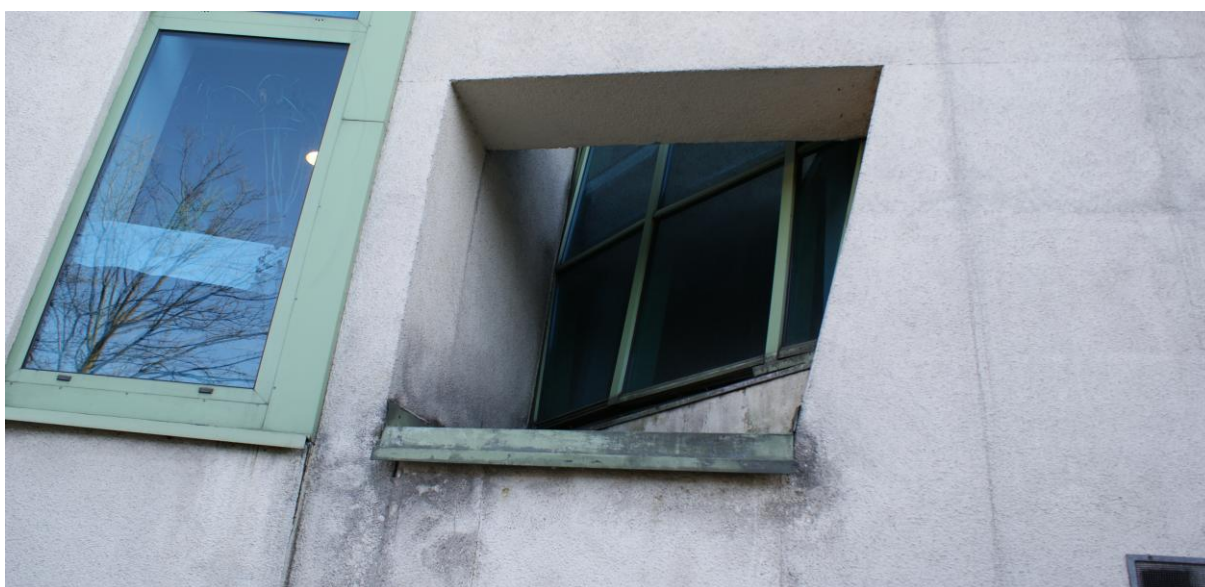
- niewłaściwie wykonane obróbki blacharskie lub ich całkowity brak spowodowały przyspieszone zabrudzenie elewacji, powstanie zacieków na elewacji i wykwitów solnych na kamieniu, rozwój mchów i glonów na powierzchni tynku i elewacji kamiennej. Praktycznie wszystkie obróbki blacharskie są albo za krótkie, albo za mało wystające poza lico ścian które mają osłaniać, albo posiadają źle wykształcone kapinosy, które powodują iż woda opadowa nie odrywa się od obróbki, lecz spływa po elewacji. Przeciekająca woda opadowa przez warstwy wewnętrzne systemu BSO spowodowała dodatkowe zabrudzenia elewacji w miejscu jej wypływania. Wady te zobrazowano zdjęciami nr 34,35,36

Zdjęcie nr 34 – niewłaściwe wymiary i wykonanie obróbek blacharskich

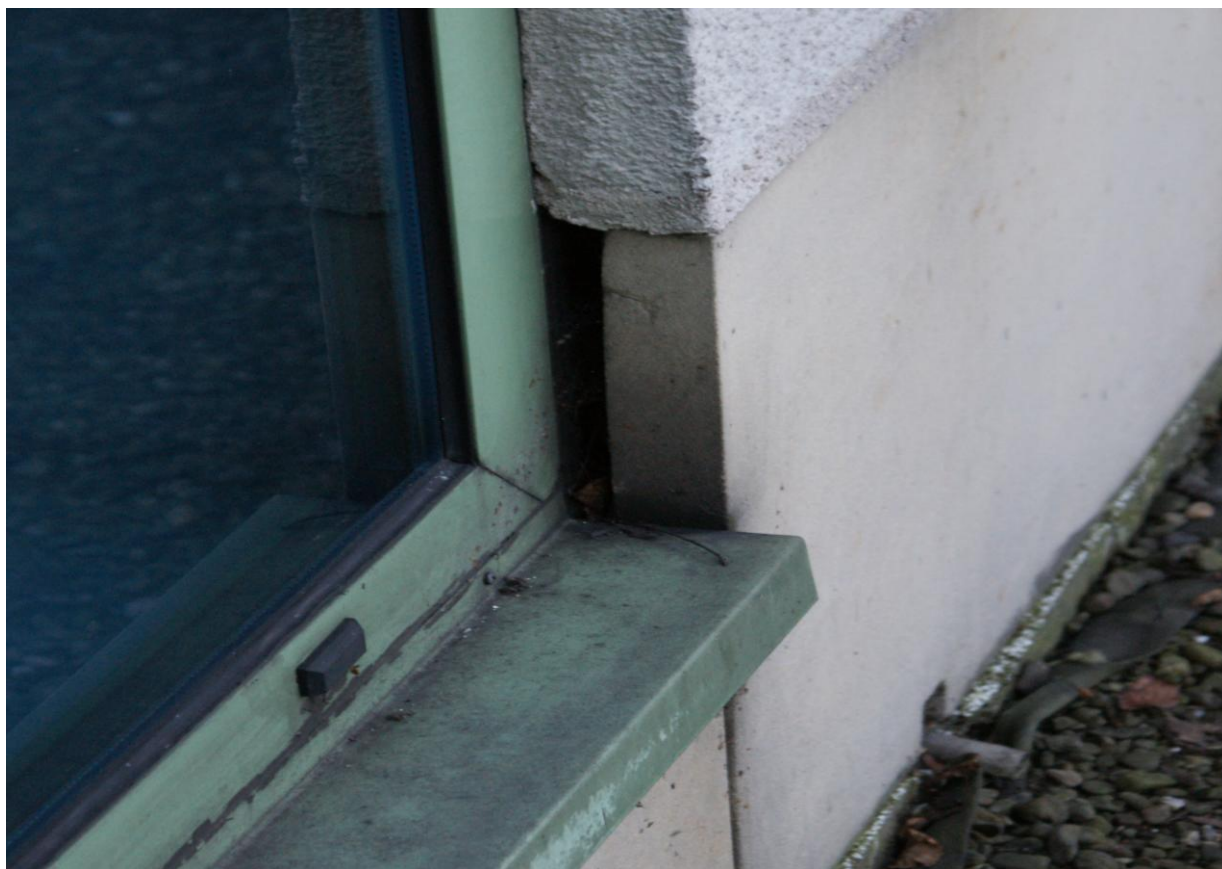
Zdjęcie nr 36- brak obróbki pomiędzy oknem a płytą kamienną

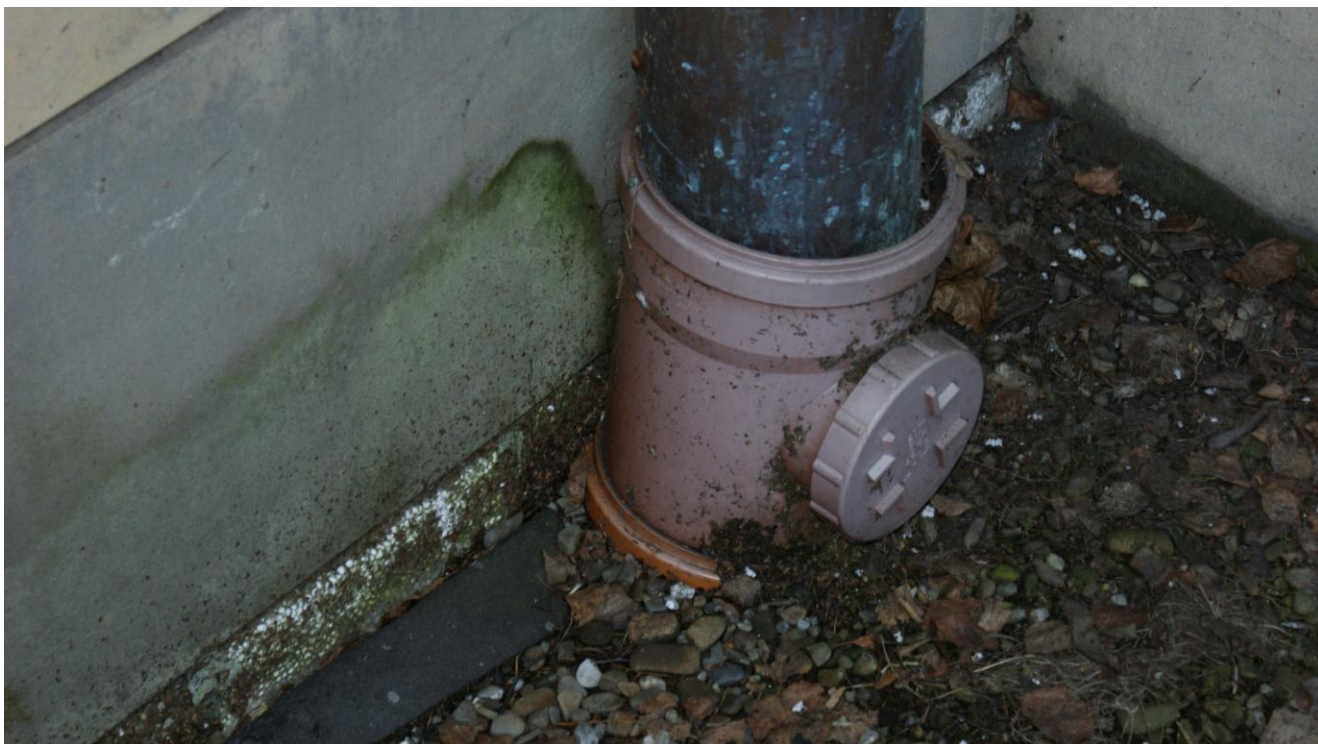
- wada wykonania okładziny kamiennej polega głównie na tym ,że brak jest odpowiedniej dylatacji pomiędzy nią, a innymi elementami pionowymi i poziomymi. Brak tych dylatacji powoduje iż okładzina ta ma ograniczone możliwości odkształcenia termicznego , przewietrzania i ewentualnego suszenia wewnętrznych warstw ocieplających. Brak dylatacji pomiędzy okładziną kamienną , a brukiem opaski i chodników / okładzina praktycznie stoi na nawierzchni chodnikowej i drogowej / powoduje ,że w okresie zimowym kiedy następuje podniesienie nawierzchni na wskutek przemarzania , płyty kamienne praktycznie zostały wypchnięte do góry i powyrywane z metalowych zamocowań. Ponieważ brak jest odcięcia okładziny kamiennej od nawierzchni drogowych , a także braku zewnętrznego spadku nawierzchni / spadku od budynku / powoduje iż w okresie opadów deszczu płyty te nie tylko podciągają wodę opadową , ale również chłoną wodę odbitą od nawierzchni . Utrzymujące się zawilgocenie płyt spowodowało intensywny rozwój na powierzchni kamienia glonów i różnego rodzaju grzybn. Porosty roślinnością szczególnie intensywnie występują na elewacji od strony północnej i zachodniej . Odkrywka wykonana na styku płyt kamiennych elewacyjnych z gruntem wykazała iż w miejscu gdzie nie występuje nawierzchnia z kostki , płyty oparte są na płytach styropianowych. Woda która dostaje się za płytę kamienną wpływa więc pod warstwy ociepleniowe części piwnicznej powodując ich zawilgocenie i degradację. Poniżej zdjęcia nr 37,38,39 dokumentują te wady.

Zdjęcie nr 37 – Okładzina kamienna ułożona na płycie styropianowej/ styk elewacji z gruntem /

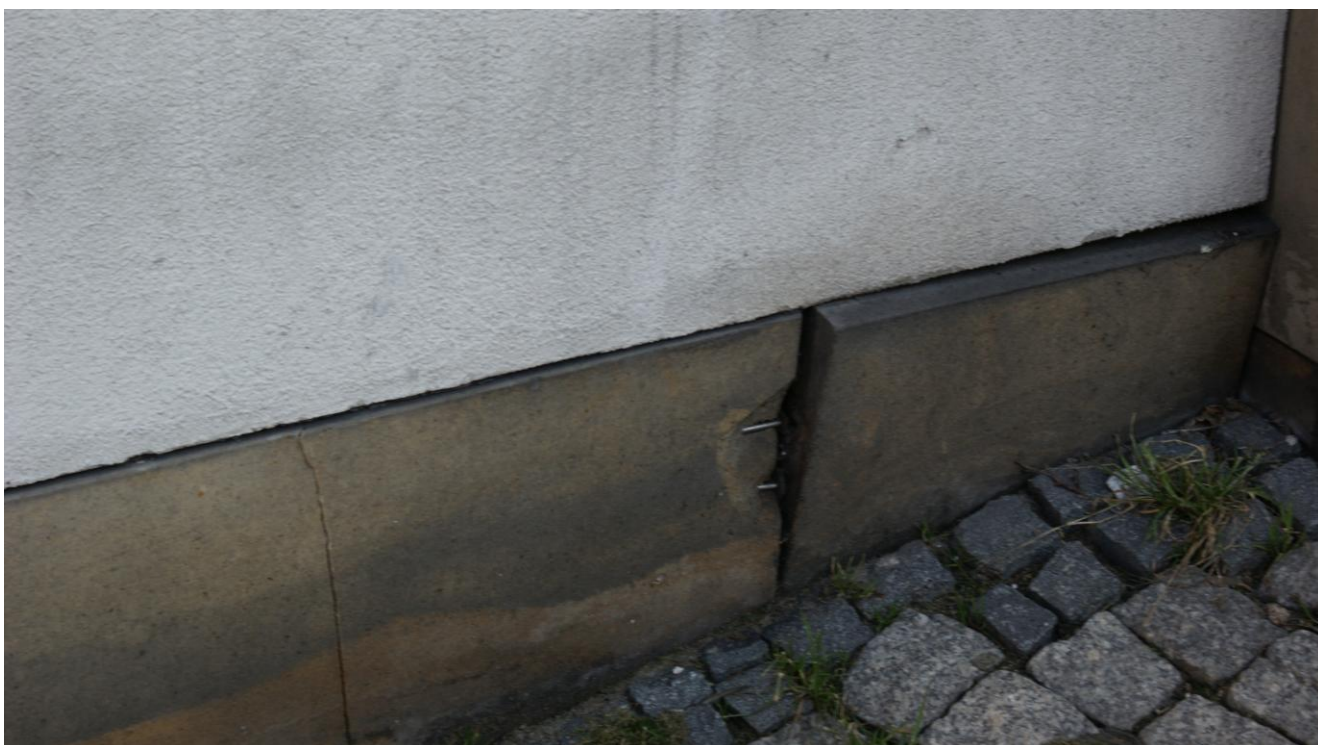
Zdjęcie nr 38 – wysadzone płyty kamienne przez nawierzchnię z kostki brukowej

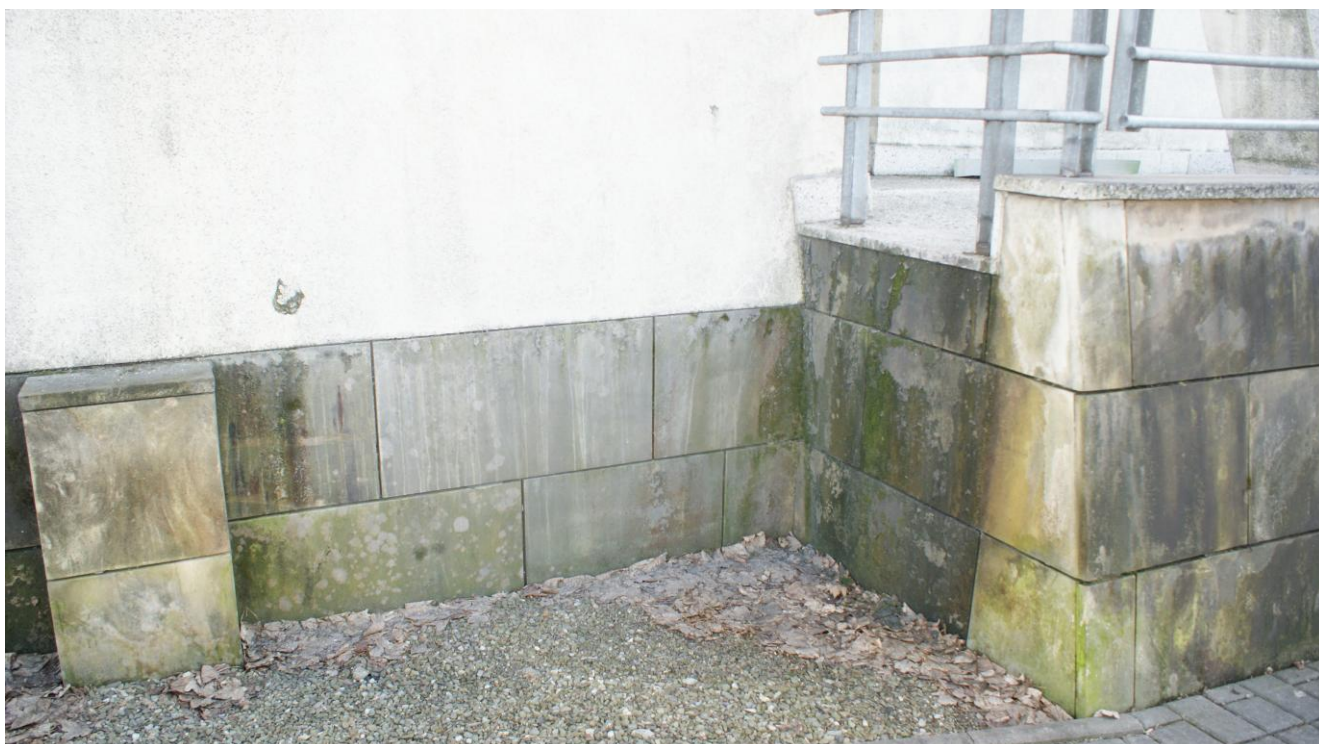
Zdjęcie nr 39 – zawilgocone płyty kamienne cokolu /przykład podciągania kapilarnej wody z gruntowej /

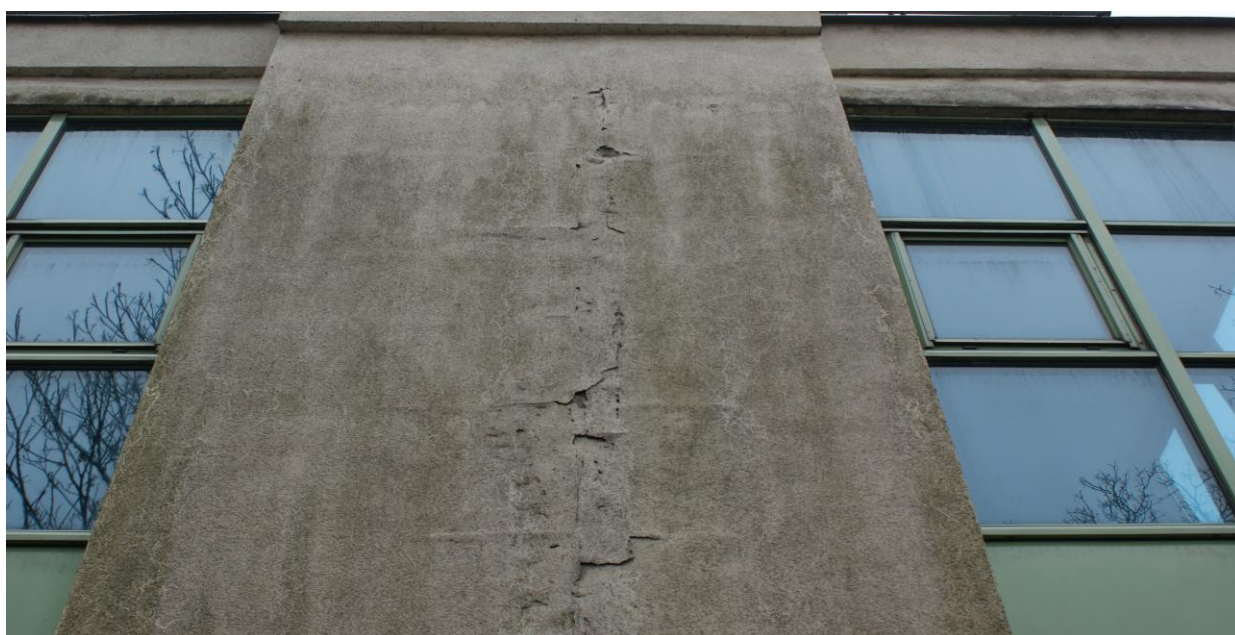
Zdjęcie nr 40

- w wyniku rozszczelnienia tarasu , wody opadowe wpływają do wewnętrznych warstw posadzkowych , a następnie przedostają się pod warstwy elewacyjne. Miejscem przeciekania wody pod warstwy elewacyjne jest wewnętrzne odprowadzenie wód w postaci rury spustowej schowanej w warstwach BSO. Woda penetrująca warstwy doprowadziła do ich rozsądzenia i całkowitej degradacji. Zniszczeniu nie tylko uległy płyty ocieplające ale również warstwa zbrojona siatką oraz tynk zewnętrzny . Zniszczenie elewacji spowodowane Skutki przeciekami tarasu pokazano na zdjęciach nr. 40,41,42

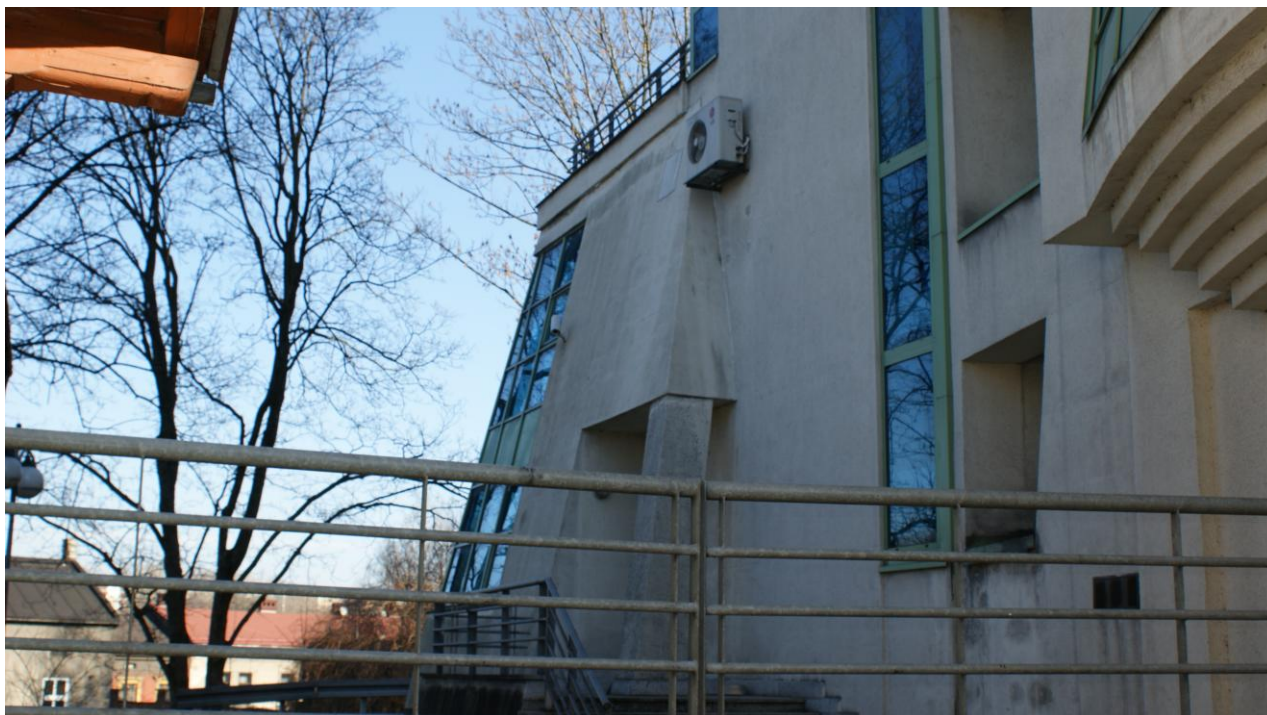
Zdjęcie nr 43

Badając elewację nowej części obiektu stwierdzono iż jest ona bardzo podatna na zabrudzenia , zawilgocenia i korozję biologiczną czyli porastanie mchami glonami , oraz różnego rodzaju grzybniami i pleśniami. Powodem tego jest zastosowanie tynku ceramicznego jako powłoki wykończającej i niekorzystnego nasłonecznienia poszczególnych elewacji. Korozja biologiczna i porosty szczególnie widoczne są na elewacji północnej i zachodniej i w miejscach zacienionych. Zakres tej wady obrazują zdjęcia nr 43,44,45,46

Stan elewacji kamiennej i BSO jest zły. Elewacja wymaga nie tylko czyszczenia ale także remontu uszkodzonych elementów. Różnorodność uszkodzeń elewacji wymaga wyboru odpowiedniego procesu naprawczego : od zwykłego mycia i malowania do bardziej skomplikowanych napraw, np. wymiany tynku.

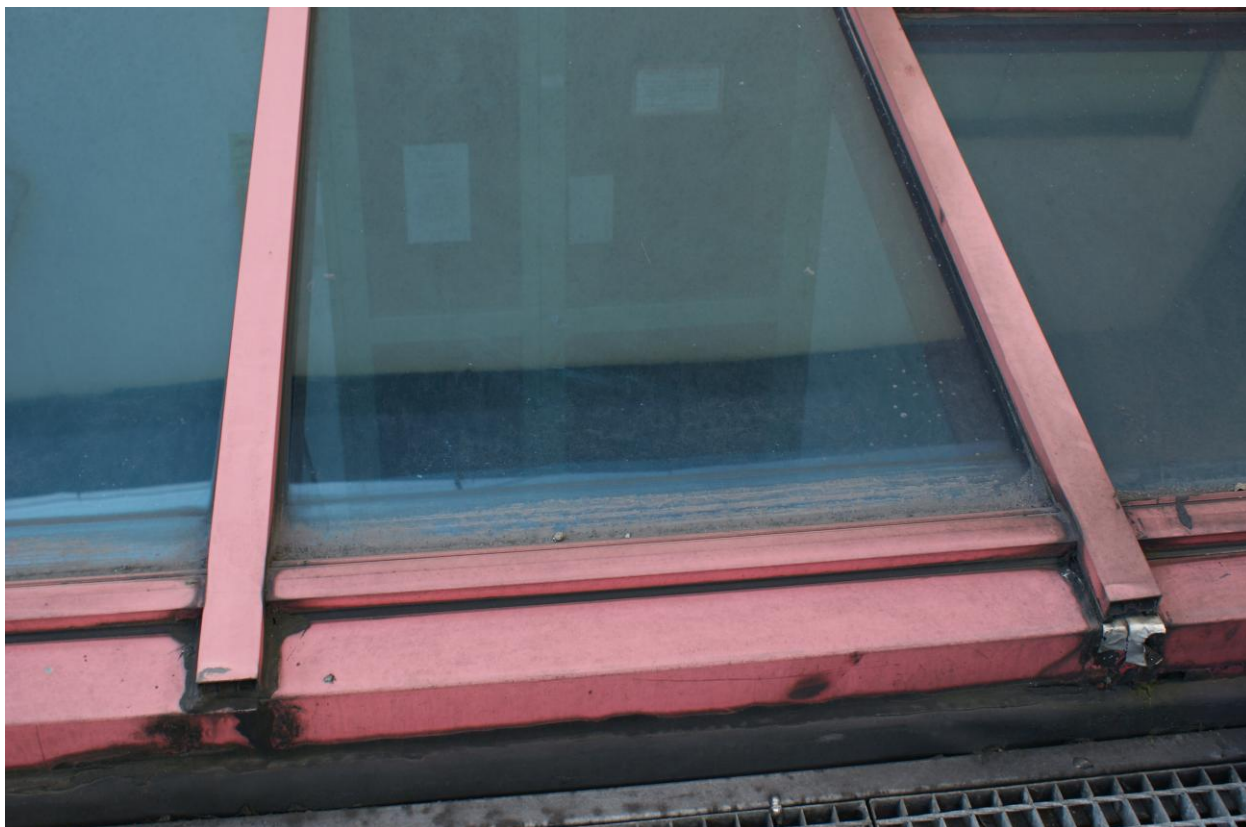
- wady i usterki świetlika dachowego stwierdzone podczas badania to przede wszystkim złe obróbki blacharskie, zabrudzenia oraz ubytki elementów wykończających świetlik. Świetlik posiada również tak zwaną wadę użytkową, polegającą na tym, że został tak rozwiązany iż nie można go od spodu wymyć. Zdjęcia wad świetlika obrazują zdjęcia nr 47,48,49

Zdjęcie nr 47 - brak elementów wykańczających

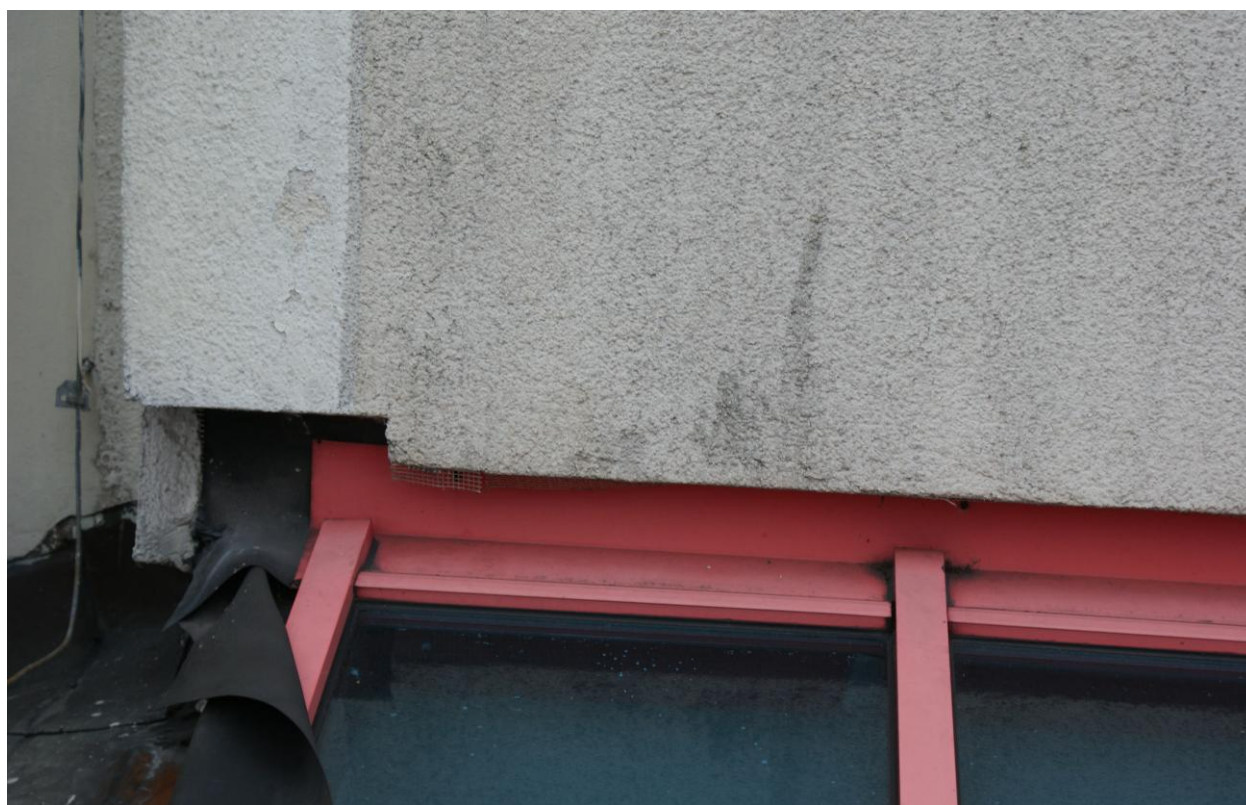
Zdjęcie nr 48 – przykład wady obróbki świetlika

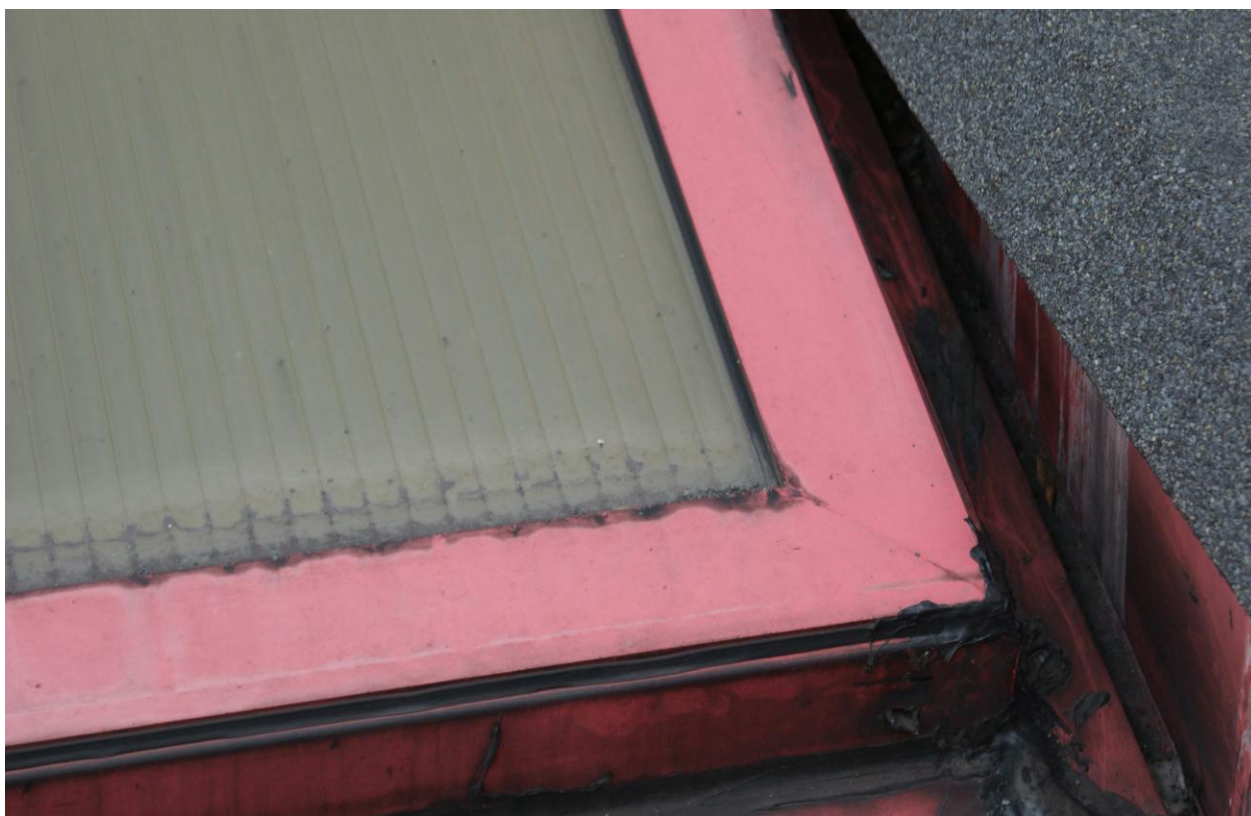
Zdjęcie nr 49 – światlik dachowy uszczelnienie przecieków

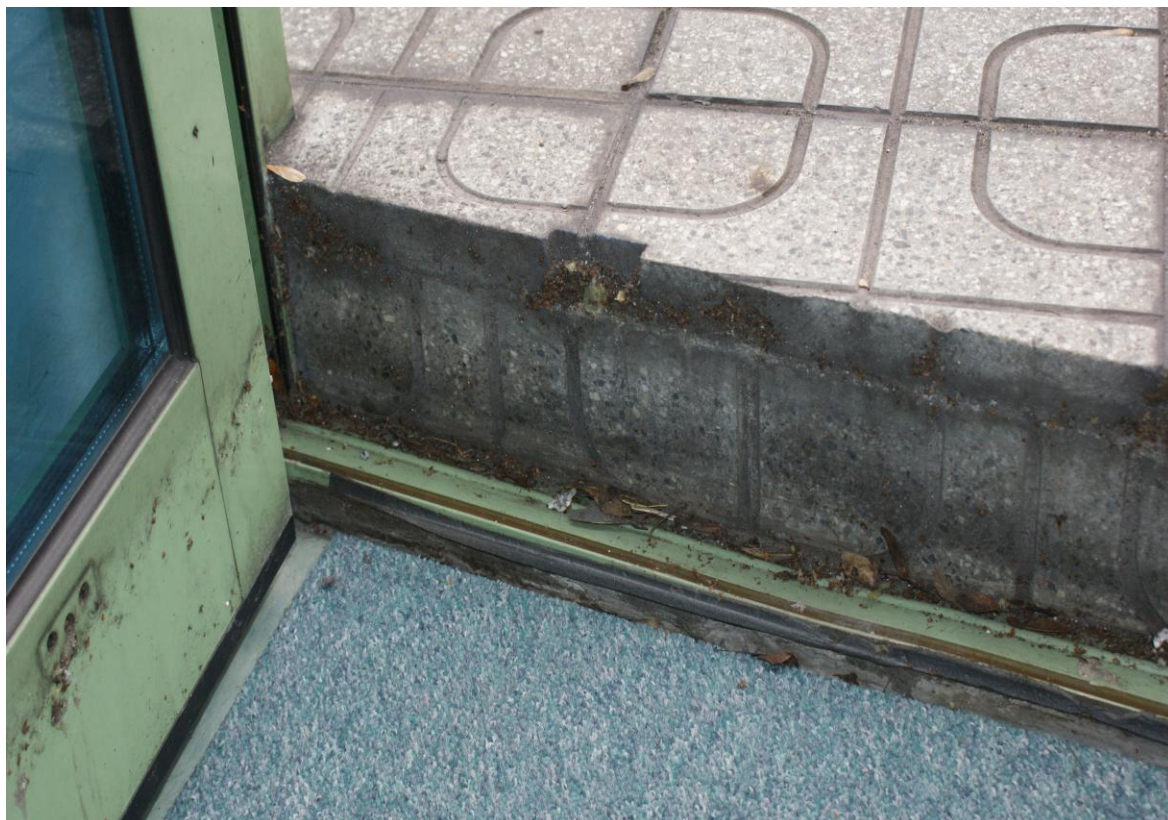
- wady ścian kurtynowych , zewnętrznej aluminiowej stolarki okiennej i drzwiowej oraz parapetów są znacznie poważniejsze od usterek światlika. Przede wszystkim w całej stolarce zewnętrznej parapety zewnętrzne zamontowano nie tylko niezgodnie ze sztuką budowlaną , ale również z technologią firmy „Yawal” . Parapety zostały przykręcone za pomocą blachowkrętów do profili aluminiowych dziurawiąc je zamiast zostać wpuszczone pod profil poziomy do specjalnie przeznaczonemu na ten cel podcięciu . Ponieważ tak zamocowany parapet nie mógł odbierać wody deszczowej spływającej po ścianie kurtynowej lub oknie styk parapetu z profilem próbowano uszczelnić silikonem. Takie próby niestety na nic się nie zdały i woda wpływając pod parapet powodował zamakanie ścianki pod parapetowej . Następna bardzo poważna wada wykonawcza to wykonanie drzwi wyjściowych na taras zewnętrzny piętra I za dużych. Otwory odpływowe wody deszczowej tych drzwi znajdują się poniżej warstw tarasu , co powoduje iż woda opadowa wpływa pod warstwy i do środka pomieszczenia. Jest to przykład skrajnej nieodpowiedzialności wykonawczej. Badania stolarki aluminiowej wykazały również pęknięcie kilku szyb , które kwalifikują się do wymiany. Ze względu na utrudniony dostęp do mycia ścian kurtynowych i zewnętrznej stolarki aluminiowej jest ona silnie zabrudzona i wymaga starannego umycia. Badania stolarki aluminiowej wykazały również liczne braki w elementy wykończenia takie ja zaślepki , dekle itp. Wady stolarki aluminiowej i ścian kurtynowych obrazują zdjęcia nr. 50,51,52,53,54,55

Zdjęcie nr 50 – drzwi na taras

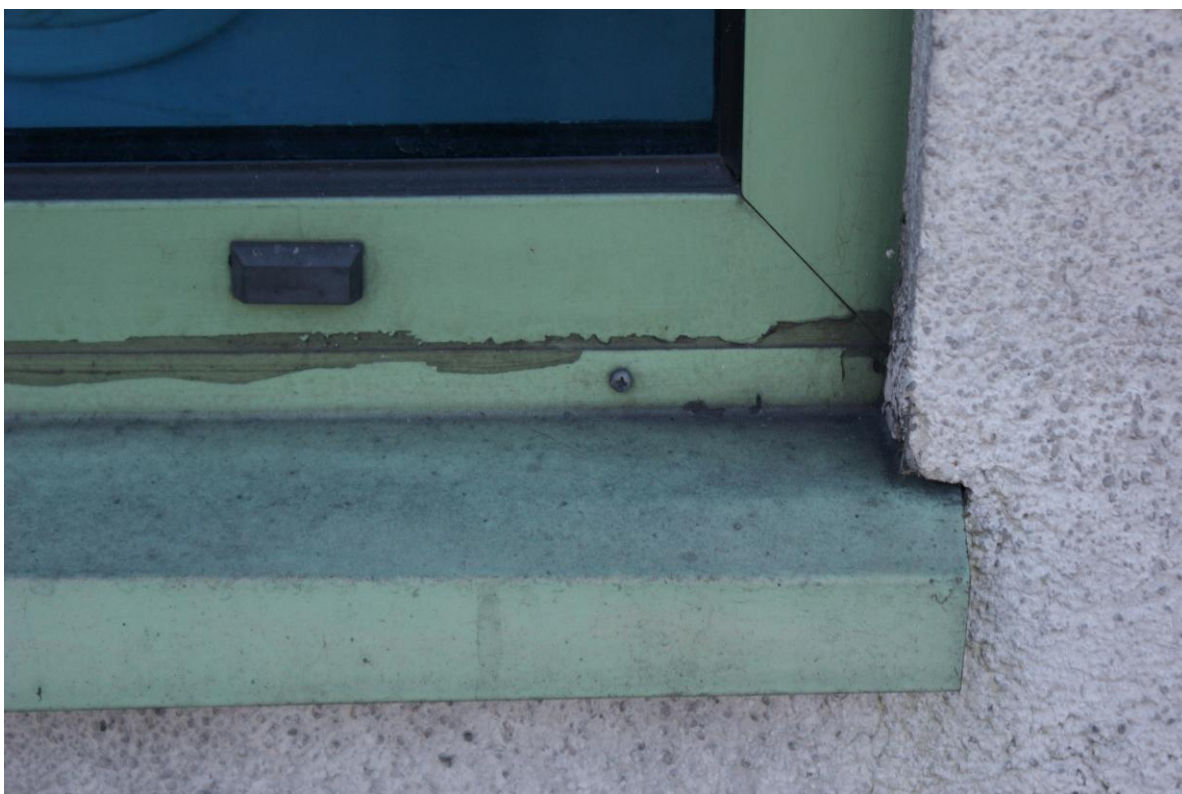
Zdjęcie nr 51 – przykład źle osadzonego parapetu
