OPINIA TECHNICZNA OBIEKTU BUDOWLANEGO

Inwestycja : Remont Siedziby Książnicy Cieszyńskiej

Obiekt: Budynek Książnicy Cieszyńskiej

Adres: 43-400 Cieszyn ul. Mennicza 46

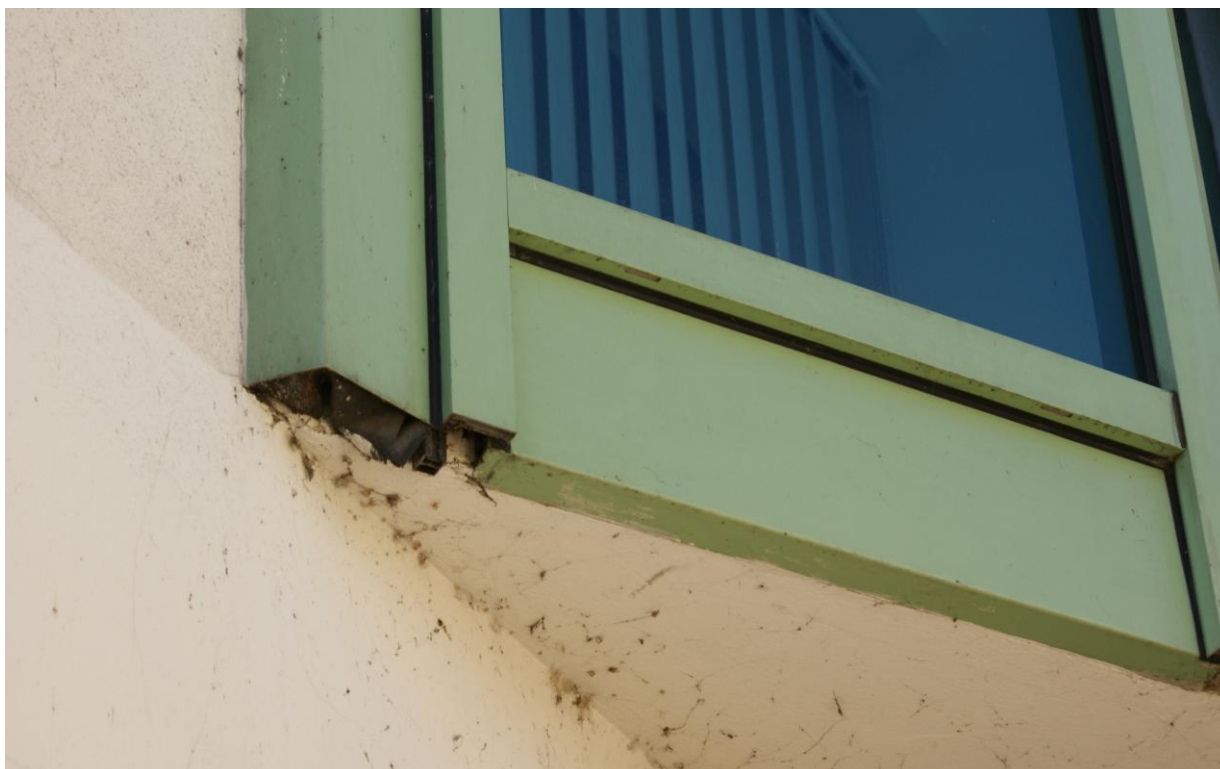
- wady ścian kurtynowych , zewnętrznej aluminiowej stolarki okiennej i drzwiowej oraz parapetów są znacznie poważniejsze od usterek światlika. Przede wszystkim w całej stolarce zewnętrznej parapety zewnętrzne zamontowano nie tylko niezgodnie ze sztuką budowlaną , ale również z technologią firmy „Yawal” . Parapety zostały przykręcone za pomocą blachowkrętów do profili aluminiowych dziurawiąc je zamiast zostać wpuszczone pod profil poziomy do specjalnie przeznaczonemu na ten cel podcięciu . Ponieważ tak zamocowany parapet nie mógł odbierać wody deszczowej spływającej po ścianie kurtynowej lub oknie styk parapetu z profilem próbowano uszczelnić silikonem. Takie próby niestety na nic się nie zdały i woda wpływając pod parapet powodował zamakanie ścianki pod parapetowej . Następna bardzo poważna wada wykonawcza to wykonanie drzwi wyjściowych na taras zewnętrzny piętra I za dużych. Otwory odpływowe wody deszczowej tych drzwi znajdują się poniżej warstw tarasu , co powoduje iż woda opadowa wpływa pod warstwy i do środka pomieszczenia. Jest to przykład skrajnej nieodpowiedzialności wykonawczej. Badania stolarki aluminiowej wykazały również pęknięcie kilku szyb , które kwalifikują się do wymiany. Ze względu na utrudniony dostęp do mycia ścian kurtynowych i zewnętrznej stolarki aluminiowej jest ona silnie zabrudzona i wymaga starannego umycia. Badania stolarki aluminiowej wykazały również liczne braki w elementy wykończenia takie ja zaślepki , dekle itp. Wady stolarki aluminiowej i ścian kurtynowych obrazują zdjęcia nr. 50,51,52,53,54,55

Zdjęcie nr 52 – przykład braku elementów wykończenia ścian kurtynowych

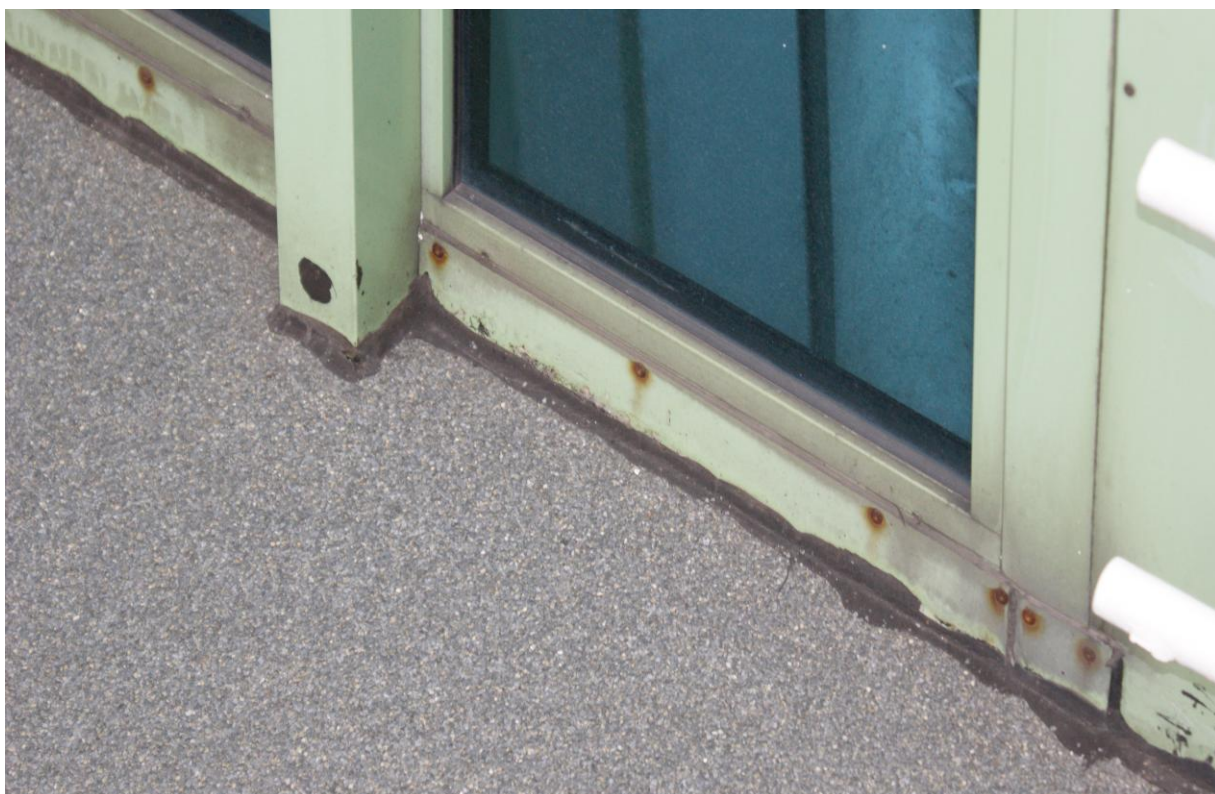
Zdjęcie nr 53 – przykład złej obróbki , która powoduje że woda opadowa spływająca po ścianie kurtynowej wpływa pod warstwę stropodachu

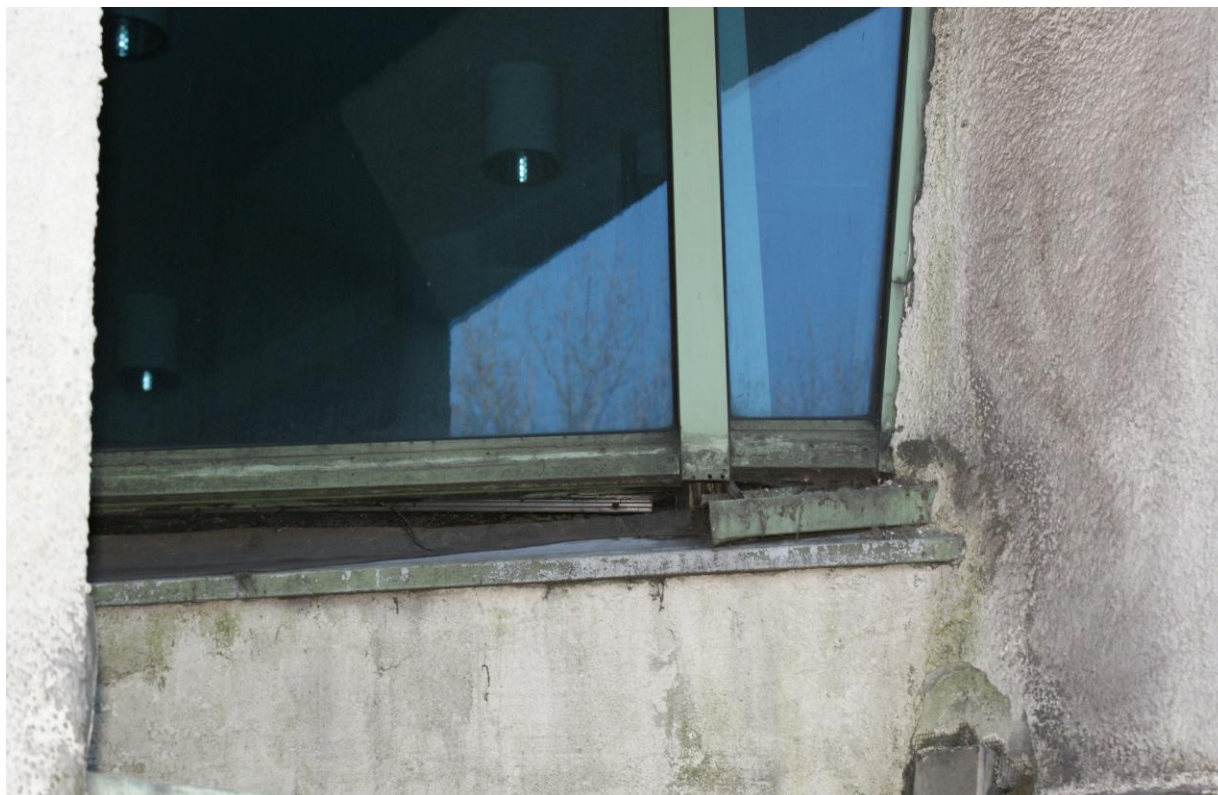
Zdjęcie nr 54- przykład niewłaściwego wykonania parapetu z obróbką blacharską

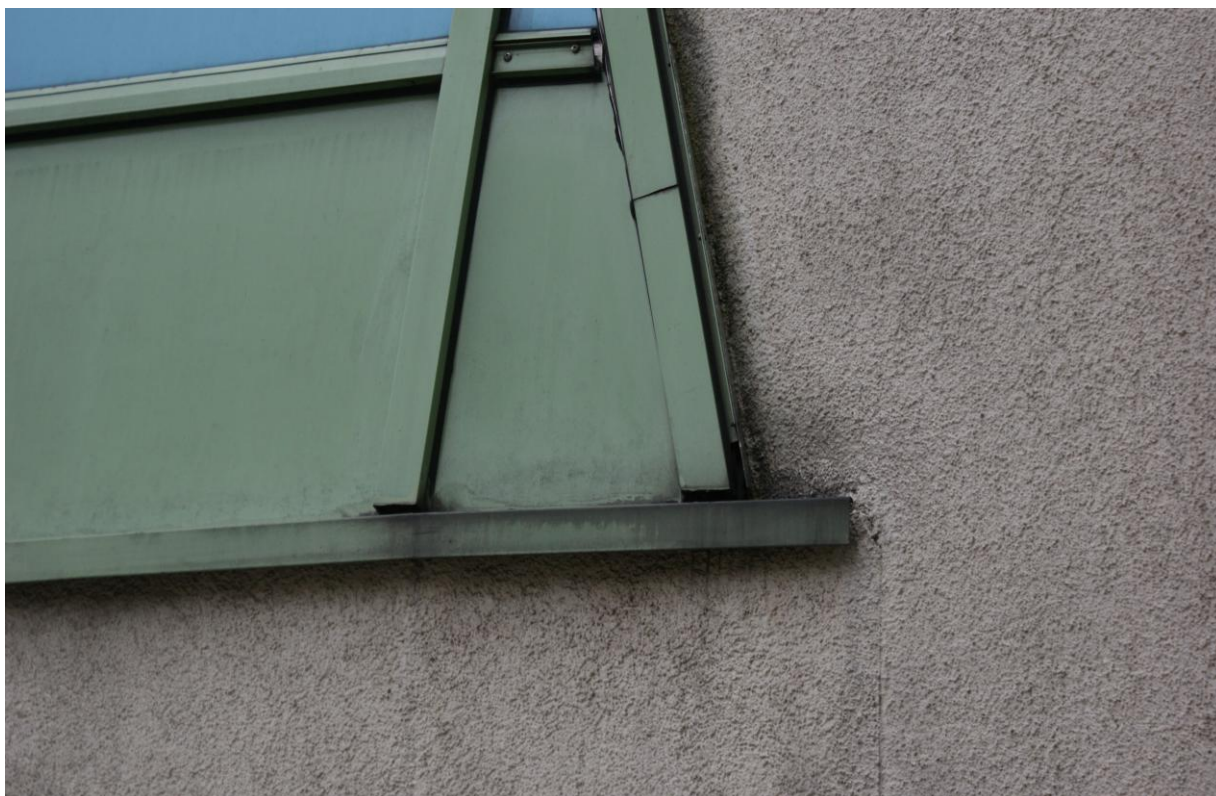
Zdjęcie nr 55 – przykład brakujących listew maskujących

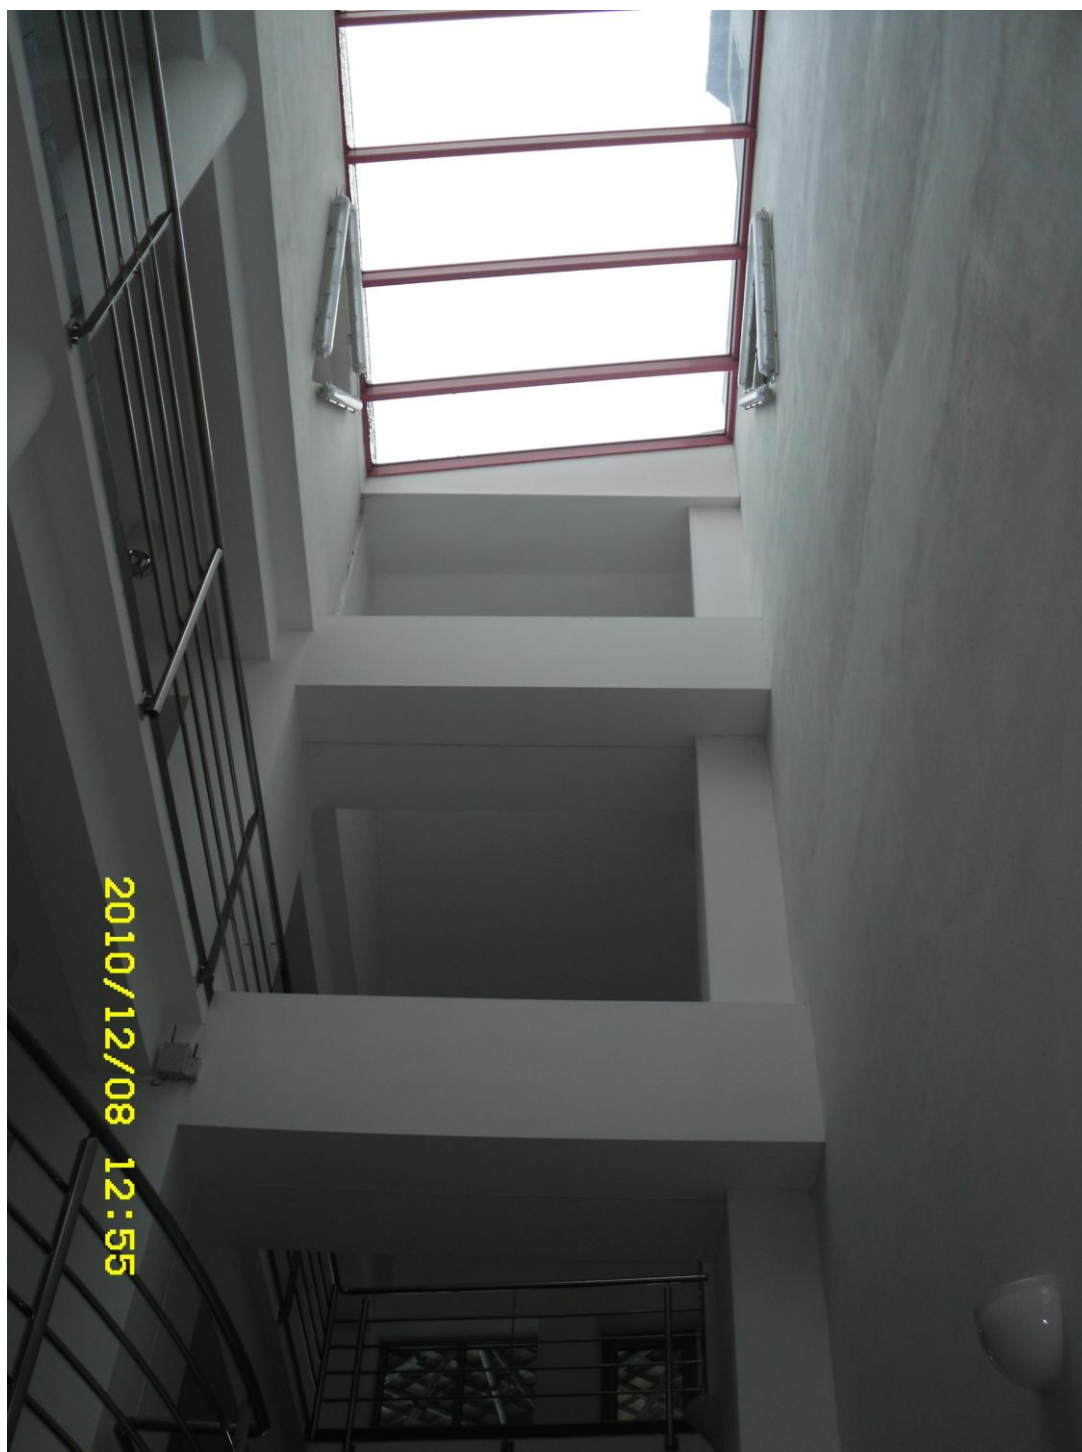
Stan ślusarki aluminiowej zewnętrznej okiennej i drzwiowej, ścian kurtynowych jest ogólnie dobry. Ślusarka wymaga gruntownego mycia i uzupełnienia brakujących elementów wykończenia. Ze względu na wady wykonawcze wymaga wymiany wszystkich parapetów zewnętrznych wraz ze zniszczonymi profilami poziomymi do których były przykręcone parapety, wymiany popękanych szyb, wymiany drzwi na taras. Ze względów użytkowych wykonana ślusarka aluminiowa i świetlik dachowy posiada wadę eksploatacyjną polegającą na braku możliwości obustronnego wycięcia w/w opiniowanych elementów. Brak możliwości bieżącej konserwacji i mycia ślusarki aluminiowej zewnętrznej obrazują zdjęcia 57 i 58

Zdjęcie nr 57 – świetlik dachowy od środka budynku

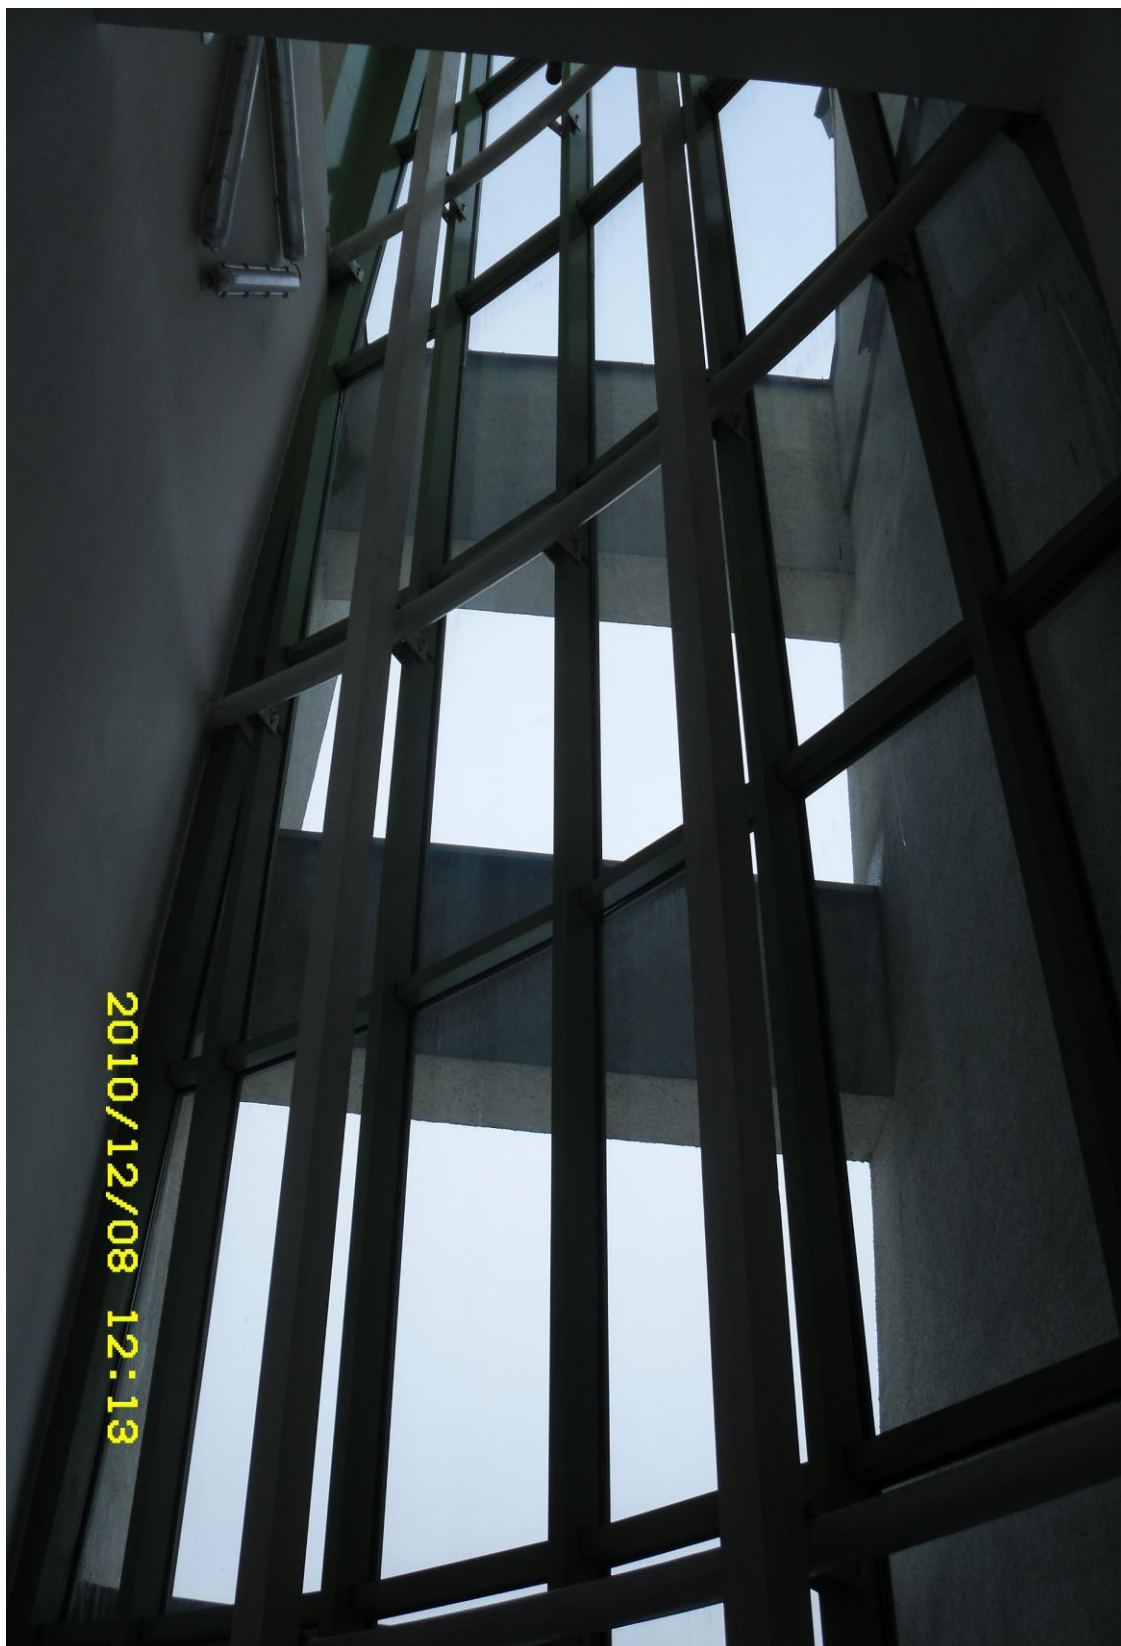
Zdjęcie nr 58 – ściana kurtynowa pochyla bez możliwości konserwacji bieżącej

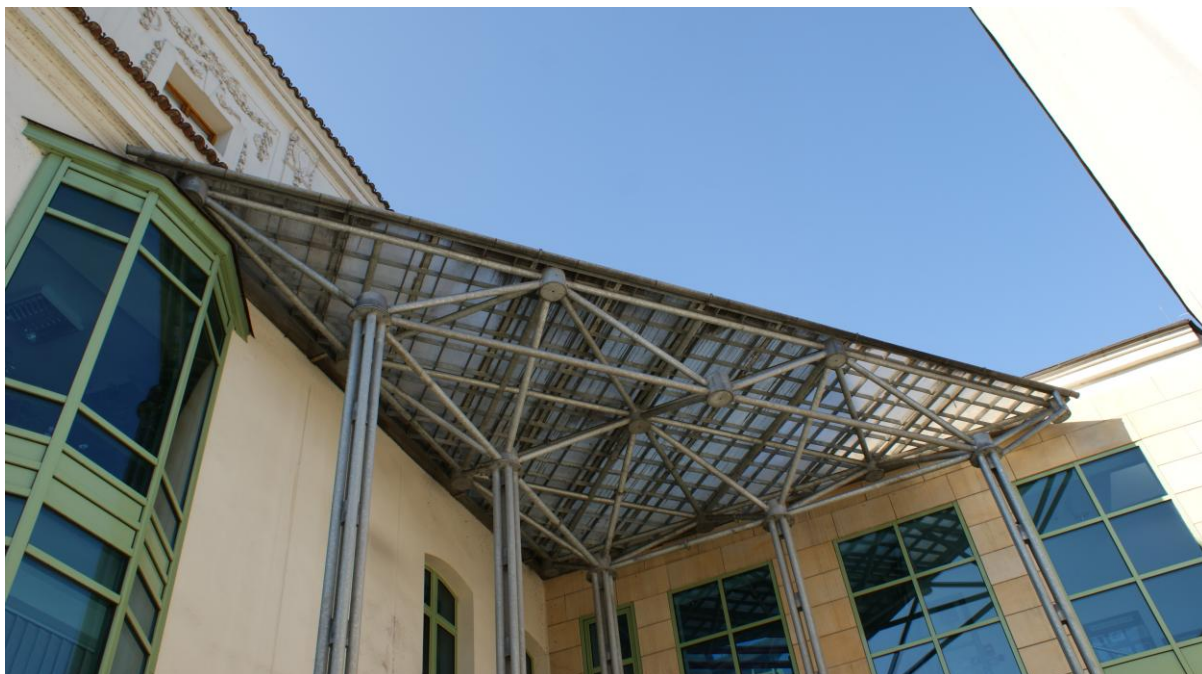
Stan techniczny wspaniałej konstrukcji daszku dobra nie wymagająca żadnych zabiegów konserwacyjnych, czy remontów. Konstrukcja ta wymaga jedynie porządnego umycia. / zdjęcie nr 59/

Zdjęcie nr 59- widok stanu technicznego konstrukcji daszku nad wejściem.

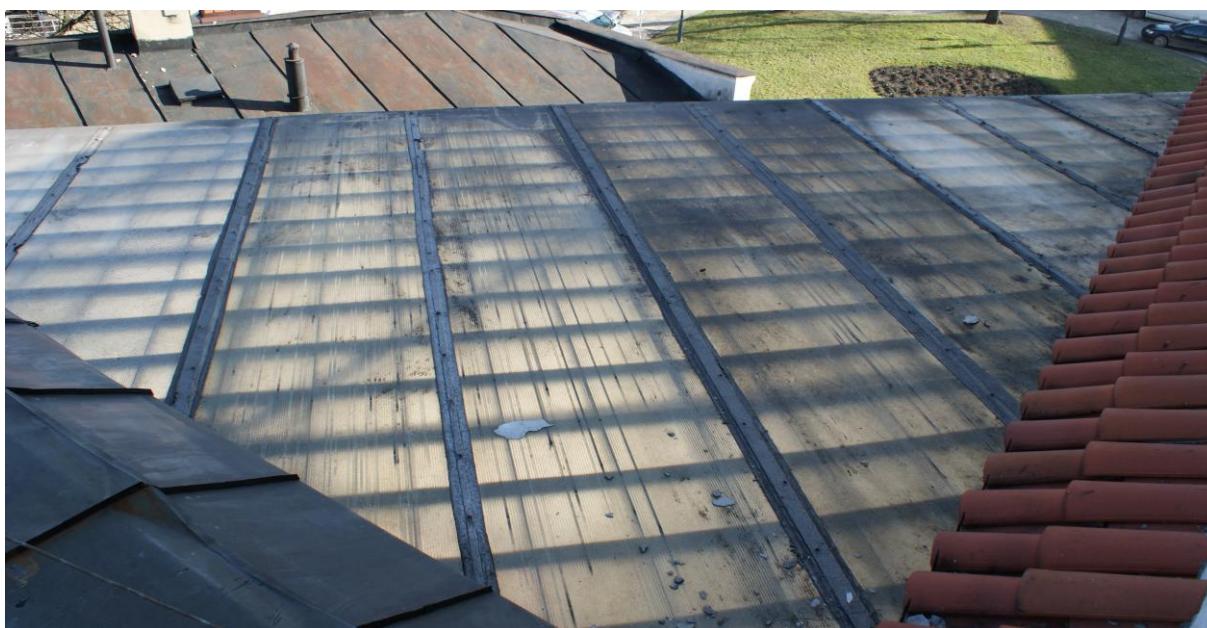
Główną wadą wykonanego z poliwęglanu zadaszzenia jest jego bardzo mały spadek co powoduje iż woda niego spływa powoli nie zbierając zanieczyszczeń atmosferycznych. Na poliwęglanie zbierają się zabrudzenia i tworzą zacieki trudne do usunięcia. Brak swobodnego dostępu do umycia poliwęglanu dodatkowo utrudnia utrzymanie go w czystości. Jednocześnie uszkodzeniu / oderwaniu uległy obróbki blacharskie na połączeniu pokrycia daszku ze ściankami attykowymi budynku.

Zdjęcie nr 60- widok zabrudzonego daszku

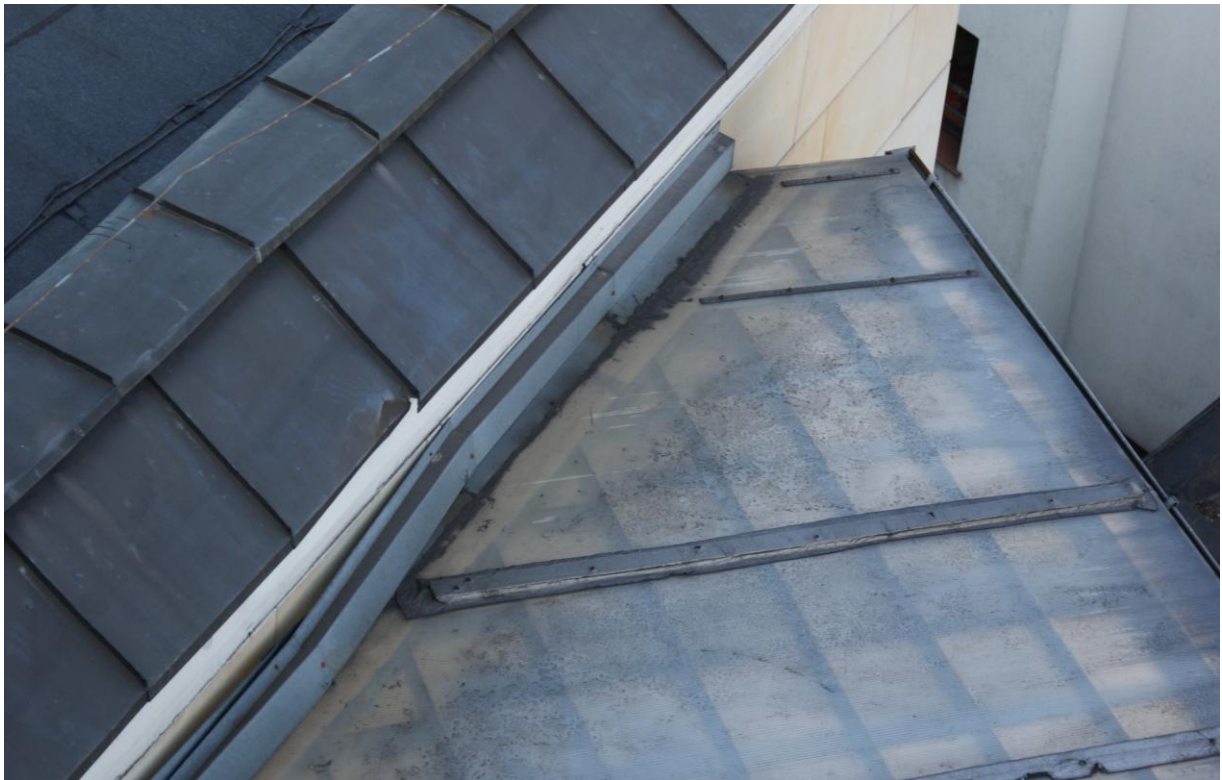
Zdjęcie nr 61 – widok zniszczonej obróbki blacharskiej pokrycia daszku i ściany attykowej

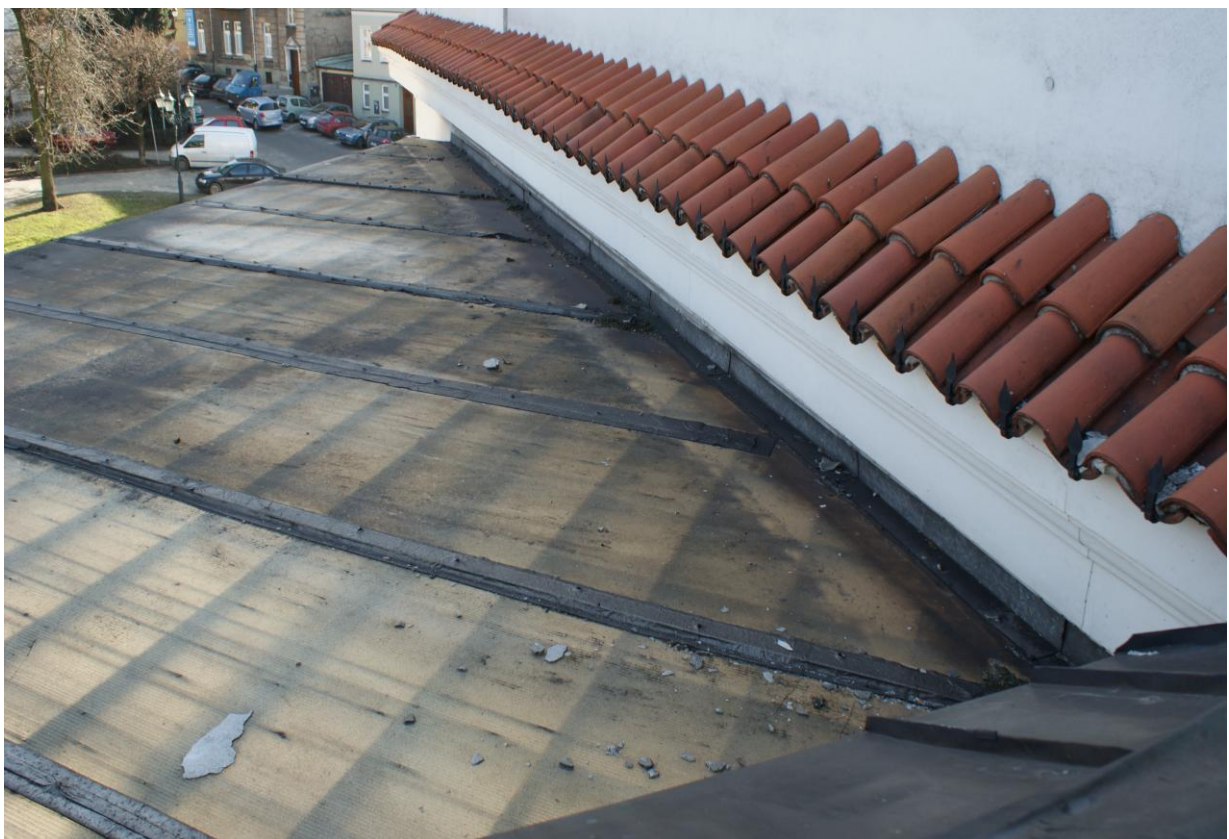
Zdjęcie nr 62 - widok istniejącego spadku daszku

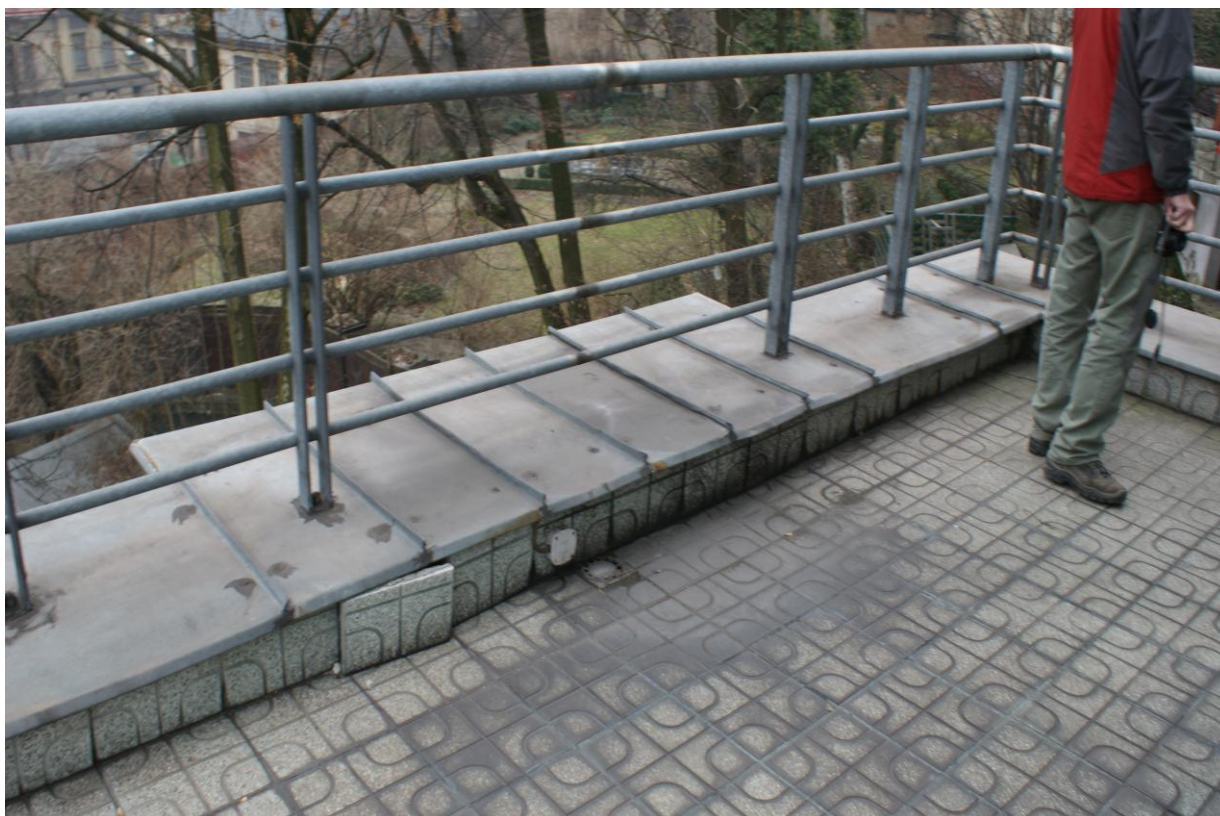
Taras i warstwy tarasowe występują w opiniowanym budynku w dwóch miejscach. Na dachu w miejscu dojścia z klatki schodowej do pomieszczenia wentylatorowi, oraz na tarasie zewnętrznym piętra pierwszego. W obu przypadkach warstwy tarasowe uległy całkowitemu zniszczeniu. Badając taras ustalono, że występuje przesączanie się wody pod warstwę użytkową, tworzenie się zastoin wody, zarówno na warstwie hydroizolacji (pod wylewką betonową), jak i na powierzchni tarasu. Istniejący układ warstw konstrukcyjnych tarasowych uniemożliwia odprowadzenia wody, która dostała się pod warstwy użytkowe. Tars nie posiada żadnych dylatacji termicznych. Złe wykonanie i uszczelnienie obróbek blacharskich, niewłaściwe zamocowanie balustrad, powoduje wnikanie wody opadowej do wnętrza warstw tarasowych. Efektem tego jest zalewanie ścian pod tarasem, odspajanie płytek nawierzchniowych, wykruszanie fug, spękanie podkładu tarasu. Przejście na dachu ponieważ przeciekało zostało prowizorycznie zabezpieczone papą asfaltową przed przeciekaniem. Opisane powyżej wady tarasu obrazują zdjęcia nr . 63,64,65 ,66

Zdjęcie nr 63- widok tarasu z odspojonymi płytkami

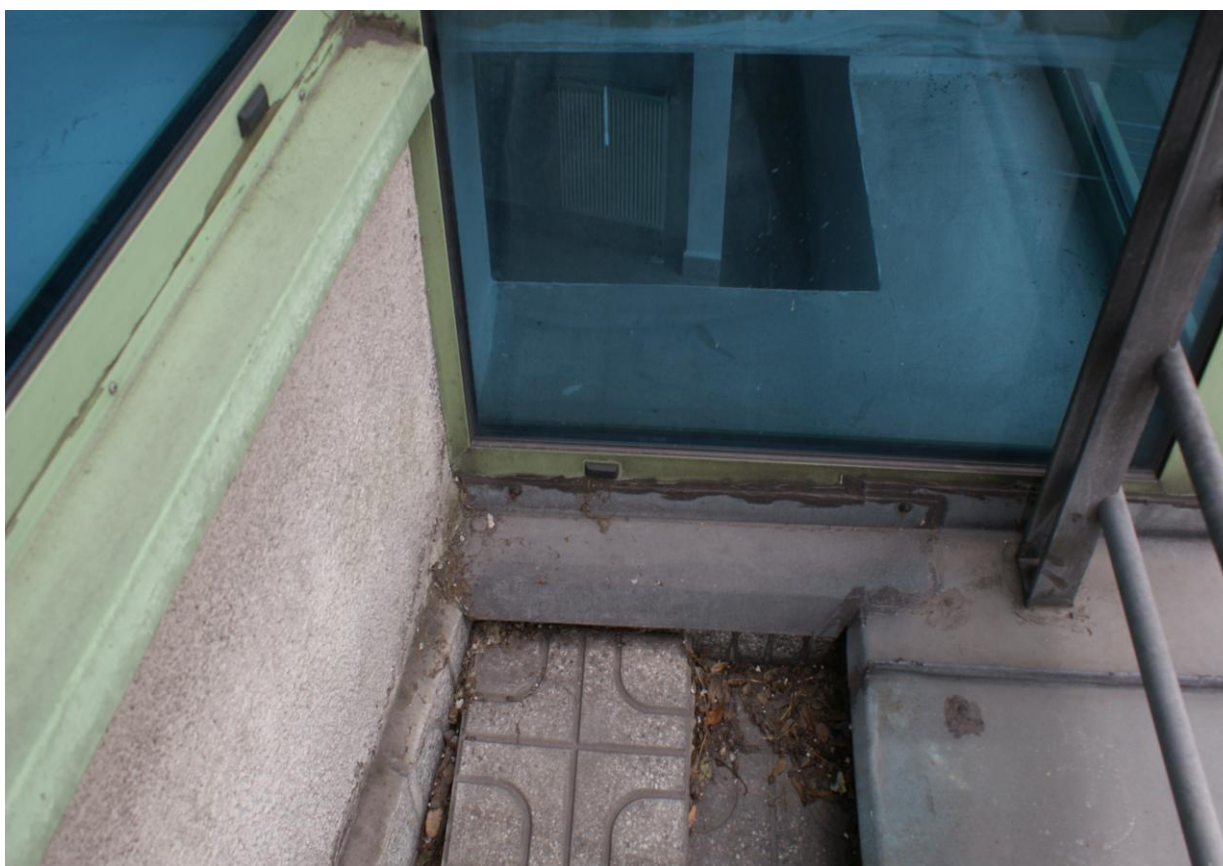
Zdjęcie nr 64- Przykład obróbek blacharskich tarasu , zamocowania barierki tarasowej

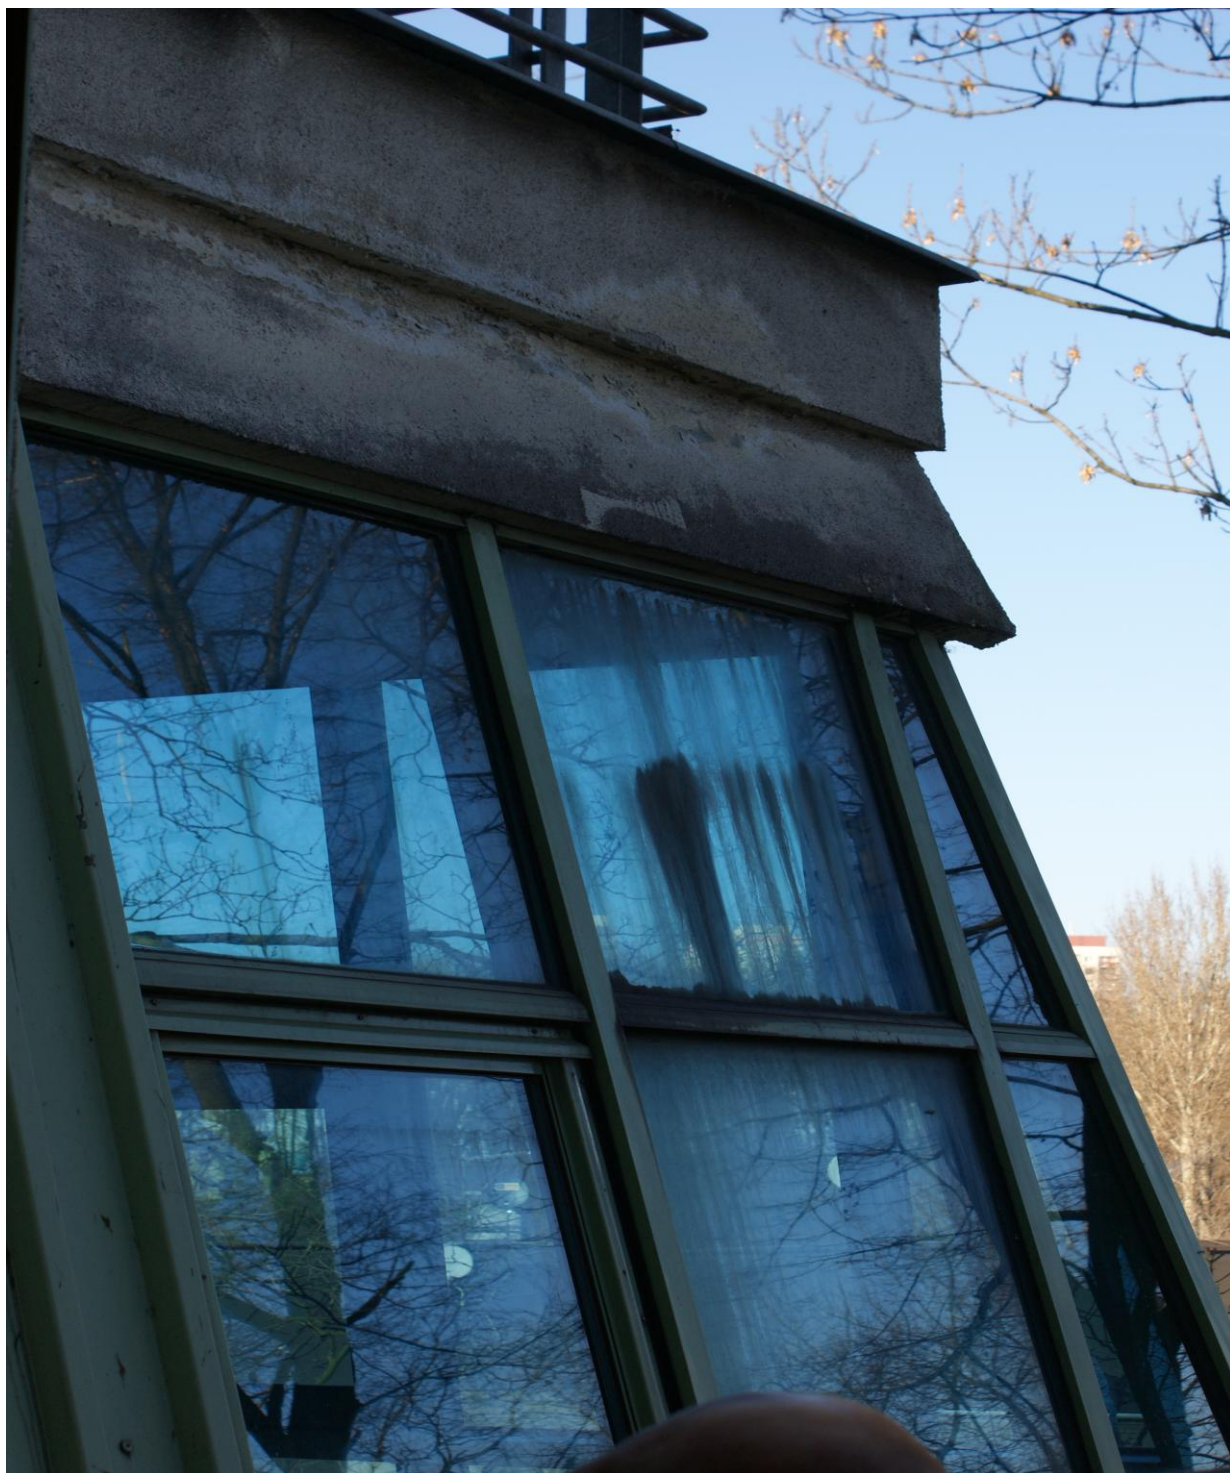
Zdjęcie nr 65 – wpływ przeciekającego tarasu na elewacje BSO / woda wycieka spod warstw ocieplających i płynie podszycach ścianki kurtynowej /

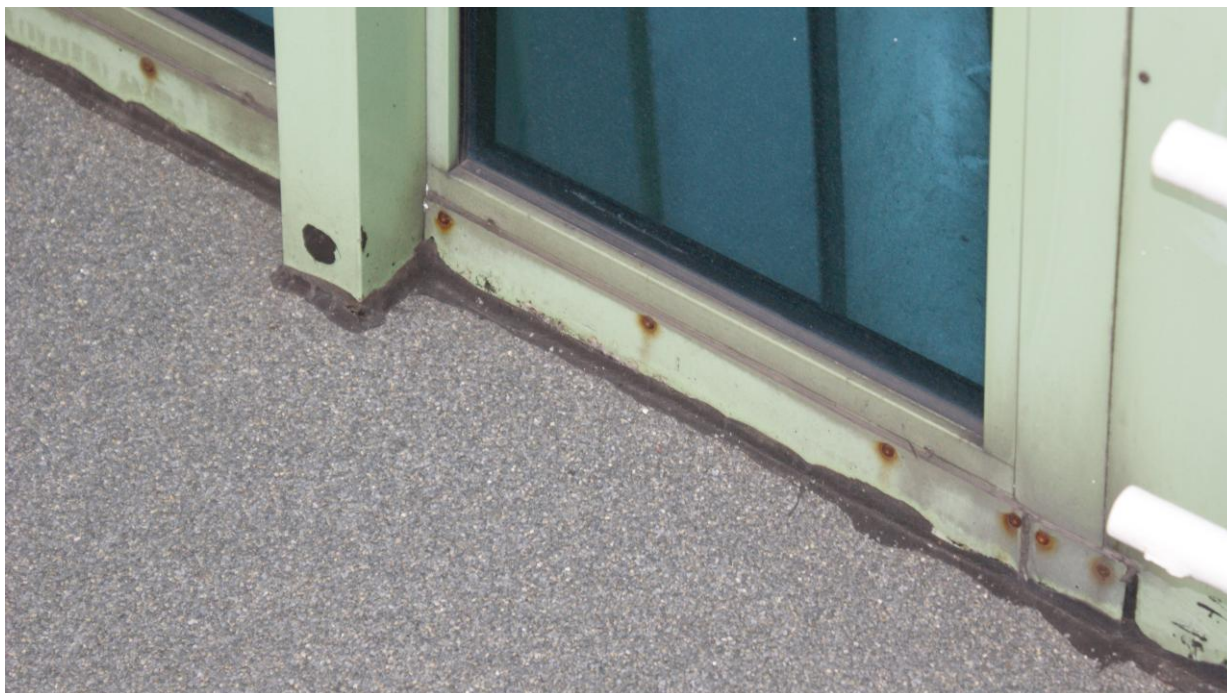
Zdjęcie nr 66 – zabezpieczone papą przejście dachowe do wentylatorowi
