Przedmiotem opracowania jest projekt budowlany adaptacji budynku byłej siedziby Państwowej Straży Pożarnej dla potrzeb Straży Miejskiej przy ulicy Limanowskiego 7 w Cieszynie.

8 OCENA AKTUALNEGO STANU TECHNICZNEGO BUDYNKU.

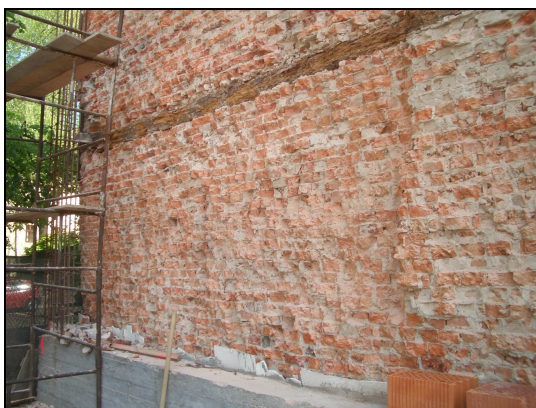
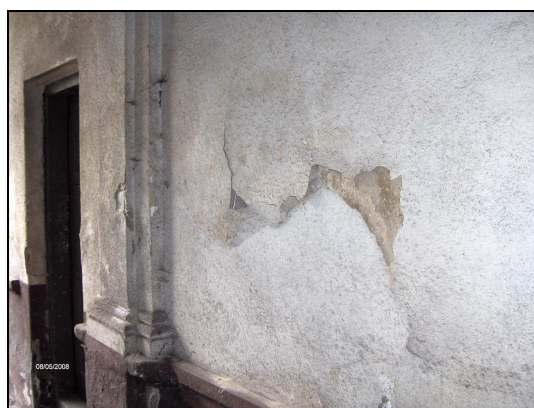
W poziomie parteru (w części wydzielającej przejazd) ściany zawilgocone do wysokości 1,5 – 2,0 m, spękane, z licznymi wykwitami (najprawdopodobniej w związku z uszkodzoną instalacją odprowadzającą wodę opadową).

Stan techniczny ścian ocenia się jako zadowalający i dla ścian wydzielających przejazd jako średni.

Po obserwacji założonych plomb (przeprowadzonej w X 2008 r.) stwierdzono, że stan techniczny ściany nie pogorszył się po zakończeniu budowy stanu surowego budynku na parceli nr 13/1. Jednakże ze względu na pocienienie ściany budynku straży (od strony nowobudowanego budynku) należy w miejscach istniejących stalowych podparć stropu nad parterem (budynek straży) zastosować podparcia w formie słupów w poziomie parteru i pietra w celu odciążenia ściany.

Spękaną ścianę (od strony nowopowstającego budynku) należy poddać wzmocnieniu poprzez wymurowanie trzech słupów podtrzymujących istniejące stalowe podparcie stropu odcinkowego oraz za pomocą stalowych kotew łączących przedmiotową ścianę ze ścianami równoległymi do ul. Limanowskiego (z zastosowaniem prętów stalowych Ø 30mm oraz blach oporowych grubości 12 mm). Wzmocnienie

należy wykonać max co 1,0 m (m. in. na poziomie posadzki parteru, stropu parteru i stropu piętra).

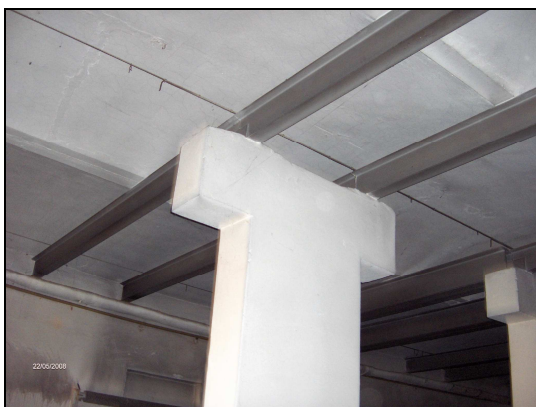
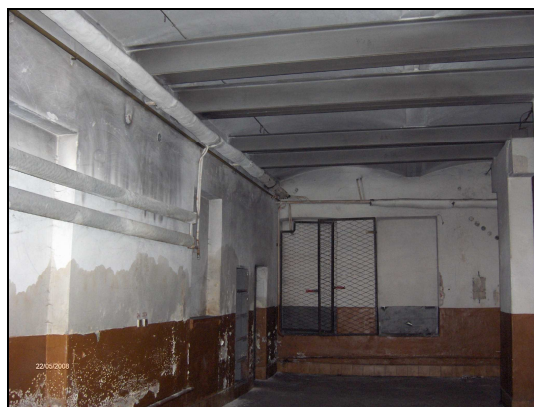
Stropy odcinkowe, wsparte niezabezpieczonym osłoną przeciwpożarową stalowym rusztem. Słupy żelbetowe podpierające ruszt skorodowane u podstaw (zarówno beton jak i stal zbrojeniowa). Nie stwierdzono nadmiernych ugięć elementów zginanych ani innych oznak wskazujących na przekroczenie stanów granicznych użytkowości. Strop nad przejazdem ceglany, bez widocznych uszkodzeń.

Stan techniczny stropu nad parterem określa się jako dobry.

U podstawy żelbetowych słupów zauważono duże ubytki otuliny zbrojenia, przez co część prętów jest odsłonięta i skorodowana. Zaleca się oczyszczenie zbrojenia oraz uzupełnienie ubytków otulenia np. zaprawą Ceresit.

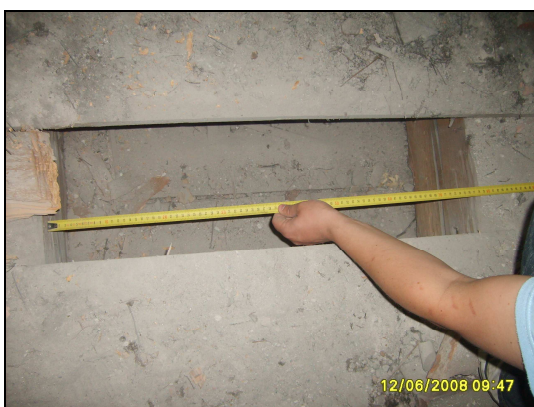
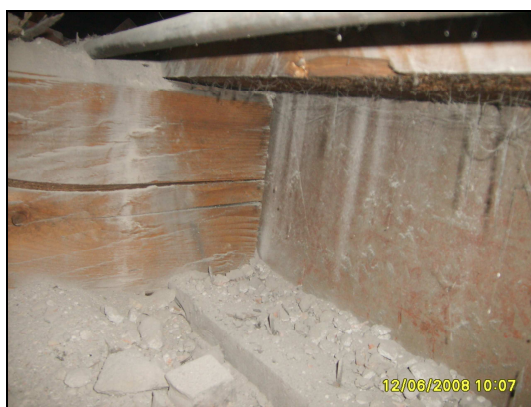
Strop nad piętrem drewniany, oparty na ścianach podłużnych (zewnętrznych) budynku oraz na stalowym podciągu (dwuteownik typu austriackiego) zlokalizowanym w centralnej części budynku (pod kalenicą). W trakcie przeprowadzonych oględzin stanu technicznego budynku stwierdzono uszkodzenie głowic tramów przy ścianach zewnętrznych (najprawdopodobniej w wyniku okresowych przecieków wody deszczowej). Rozstaw belek w stropie waha się od 0,9 m do 1,0 m, warstwę wierzchnią stropu (przeznaczoną do usunięcia) stanowi polepa obciążona ceramiką. Podczas przeprowadzonej odkrywki stropu nie zauważono uszkodzeń belek stropowych.

Stan techniczny stropu nad piętrem określa się jako dobry.

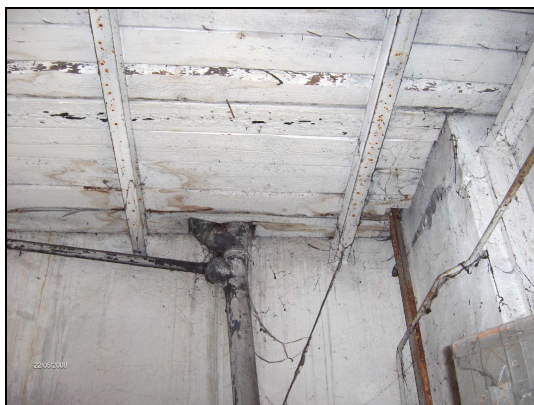
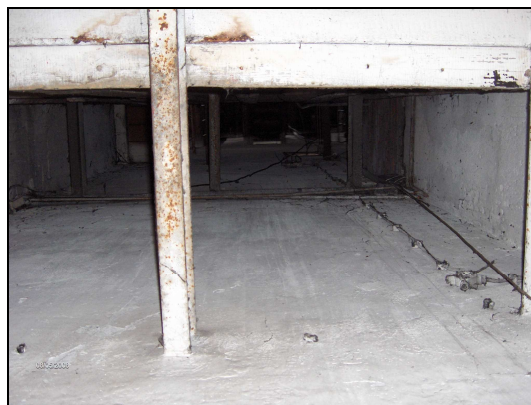
Strop drewniany oparty za pomocą stalowych dwuteowników na ścianach zewnętrznych. Podczas oględzin stwierdzono widoczną korozję elementów stalowych. Przewiduje się całkowitą wymianę wspomnianego stropu.

Stan techniczny określa się jako zły.

Istniejące stropu należy usunąć. Konstrukcję nowych stropów stanowić będą drewniane belki o przekroju 9x18 cm (w rozstawie co 0,6 m), mocowane do ścian za pomocą stalowych profili. Dolną powierzchnię stropu stanowić będą płyty Promaxon typ A. Górną powierzchnię należy wykonać z ognioodpornych płyt OSB. W stropach nad piętrem, pomiędzy płytami OSB, należy ułożyć kolejno (licząc od spodu): paroizolację, wełnę mineralną 16 cm, folię paroprzepuszczalną. Strop nad parterem należy wykonać z pustaków Akermana.

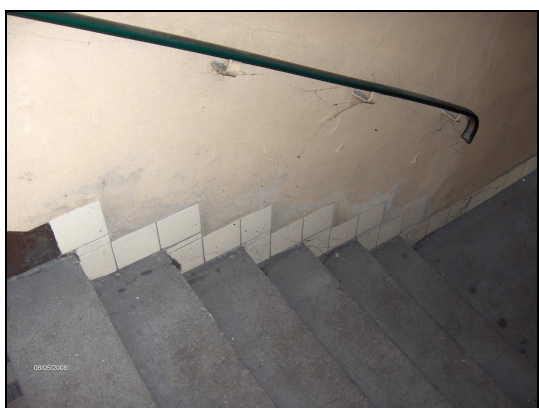
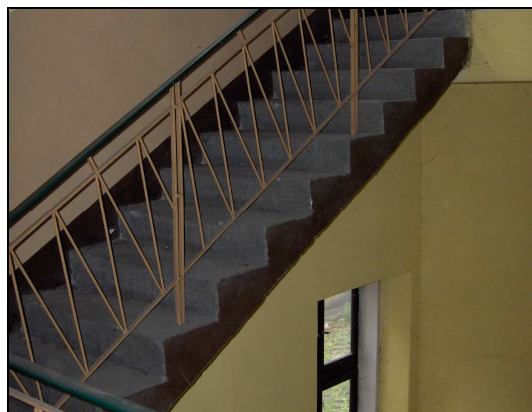
Schody wewnętrzne o konstrukcji masywnej, betonowej. Spoczniki o konstrukcji stropu odcinkowego. Szerokość biegów waha się ok. 1,36 m (w części prowadzącej na piętro budynku) do 1,0 m (w części prowadzącej na poddasze nieużytkowe budynku). Stopnie w centralnej części miejscami wytarte, bez widocznych uszkodzeń.

Stan techniczny schodów określa się jako dobry.

Schody należy poddać modernizacji poprzez wykonanie okładziny z płytek ceramicznych.

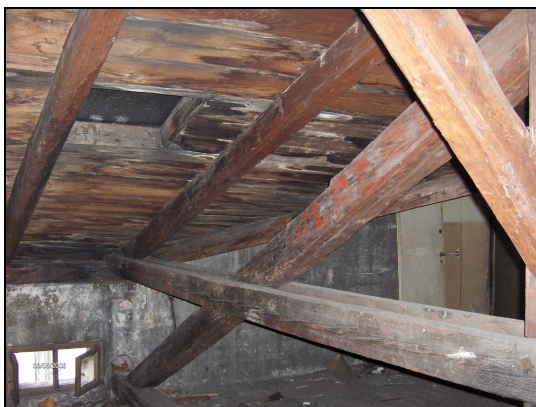
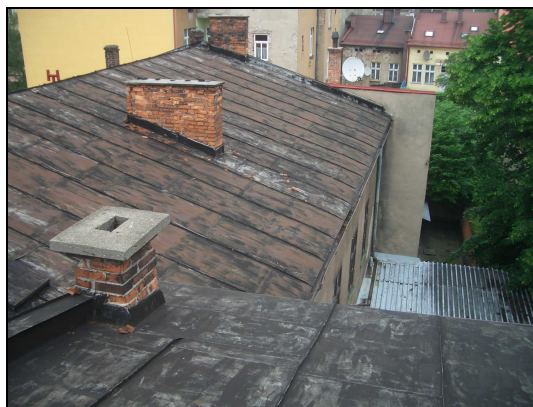
Nad częścią główną budynku dach o konstrukcji drewnianej, krokwiowo-płatwiowej, dwuspadowy, o nachyleniu połaci równym 15° . Stan krokwi o przekroju 11 x 15 cm określa się jako zadowalający (część krokwi jest widocznie zawilgocona). Krokwie wsparte na murlatach o przekroju 14 x 18 cm i na płatwiach pośrednich o przekroju 16 x 18 cm. Obciążenia z dachu przenoszone są za pomocą drewnianych słupów o przekroju 16 x 16 cm opartych na tramach o przekroju 16 x 18 cm. W trakcie oględzin stwierdzono uszkodzenia głowic tramów spowodowane lokalnymi przeciekami z połaci dachowych. Drewniane poszycie dachu jest w bardzo złym stanie. Przewiduje się całkowitą wymianę desek. Dach kryty blachą płaską na rąbki stojące (przewiduje się jej całkowitą wymianę). Zaleca się wymianę objętej korozją biologiczną części konstrukcji dachu. Konstrukcja i poszycie dachu nad dobudowaną częścią budynku (klatka schodowa i wieża) do całkowitej wymiany.

Ogólny stan techniczny konstrukcji dachu określa się jako średni.

Należy usunąć istniejące poszycie dachu (blacha płaska, deski). Skorodowane elementy drewnianej konstrukcji dachu należy wymienić na nowe. Wszystkie drewniane elementy należy zabezpieczyć środkiem o właściwościach zbliżonych do preparatu Fobos 4M. Nowe poszycie należy wykonać z impregnowanych łąt o przekroju 4x5 cm (w rozstawie dostosowanym do wymiarów arkusza blachy). Pomiedzy łątami a blachą płaską należy ułożyć folię paroprzepuszczalną. Zewnętrzne pokrycie dachu stanowić będzie blacha płaska łączona na rąbek stojący. Miejsca styku elementów drewnianych z elementami betonowymi należy zabezpieczyć papą.

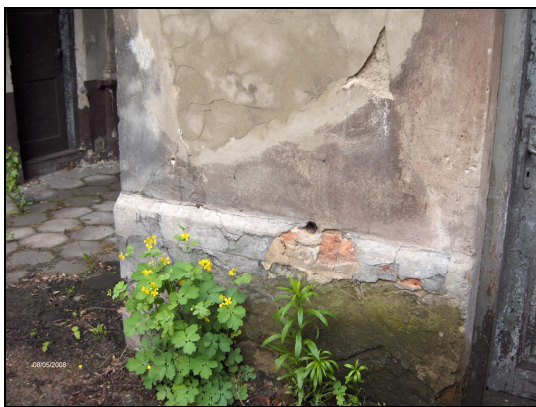
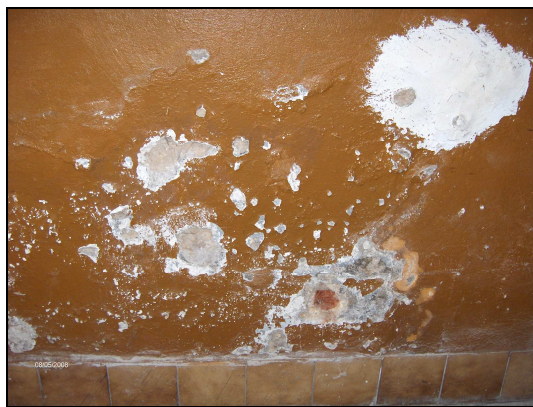
Stwierdzono uszkodzenie lub brak izolacji poziomej pomiędzy fundamentami, a ścianami nośnymi budynku objawiające się kapilarnym podciąganiem wody przez ściany zewnętrzne budynku. Przewiduje się konieczność wykonania przepony poziomej metodą iniekcji (zarówno od wewnątrz, jak i od zewnątrz budynku).

Podłogi parteru bez izolacji (do wykonania na nowo).

Izolację termiczną drewnianego stropu pod poddaszem nieużytkowym stanowi, dociążona elementami ceramiki, warstwa polepy. Przewiduje się jej usunięcie i zastosowanie wełny mineralnej. Izolacja termiczna stropu odcinkowego (polepa) nad parterem do wymiany.

Stan izolacji przeciwwilgociowych określa się jako zły.

W górnej części ścian fundamentowych należy wykonać przeponę poziomą. W technologii firmy Schomburg (lub innej o niegorszych parametrach). Otwory dla wykonania iniekcji należy wykonać na głębokość muru pomniejszoną o 8 cm, w rozstawie maksymalnie co 15 cm. Otwory należy wykonać w nadziemnych częściach ściany. Szczegóły wykonania izolacji opisuje pkt. 2. 6. 14.

Na zewnętrznych ścianach fundamentowych należy wykonać nową, pionową izolację przeciwwilgociową poprzez naniesienie powłoki bitumicznej np. Combiflex-C2. Przed zasypaniem wykopu należy, za pomocą styropianu, osłonić warstwę pionowej izolacji.

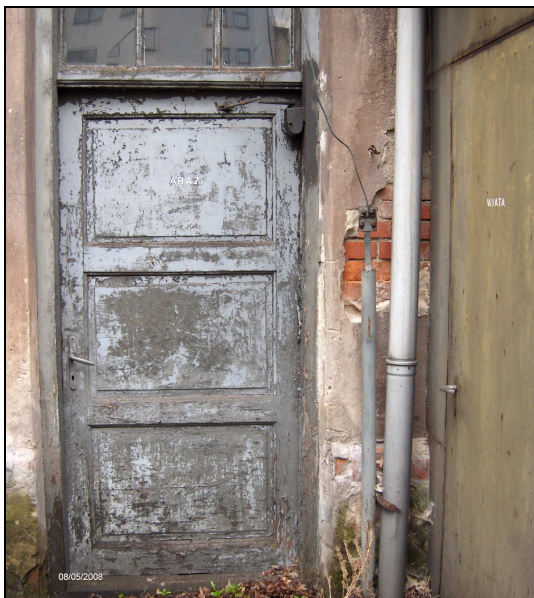
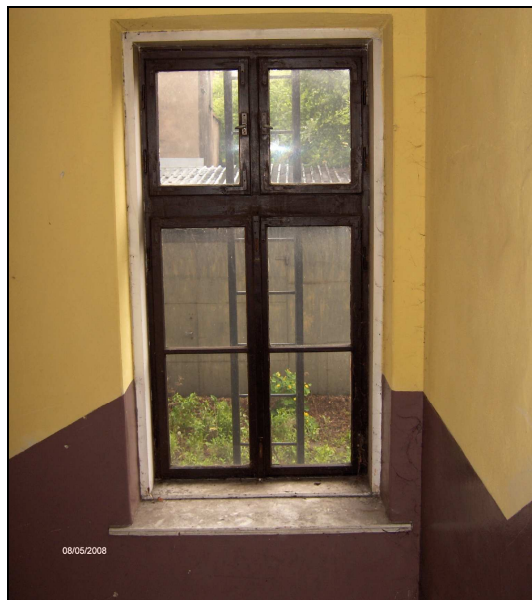
Stolarka okienna zniszczona, nieszczelna, zdekompletowana, przeznaczona do całkowitej wymiany. W budynku należy zamontować okna PCV z wkładami

Drzwi w budynku są drewniane oraz z materiałów drewnopochodnych. Drzwi zewnętrzne zróżnicowane - drewniane i z elementami stalowymi. Stolarka drzwiowa jest zdekompletowana, przeznaczona do całkowitej wymiany.

Stan techniczny stolarki drzwiowej i okiennej określa się jako zły.

hermetycznymi o wsp. $U = 1,1 \text{ W}/(\text{m}^2\text{K})$ o wyglądzie przypominającym istniejącą stolarkę okienną.

Całą stolarkę drzwiową i okienną należy wymienić na nową. Drzwi zewnętrzne i wewnętrzne drewniane lub z materiałów drewnopochodnych. W poziomie piętra zaprojektowano drzwi ze świetlikiem w górnej części. Okna PCV nietypowe, rozwierano-uchylne. Kształt stolarki okiennej zbliżony do istniejącego.

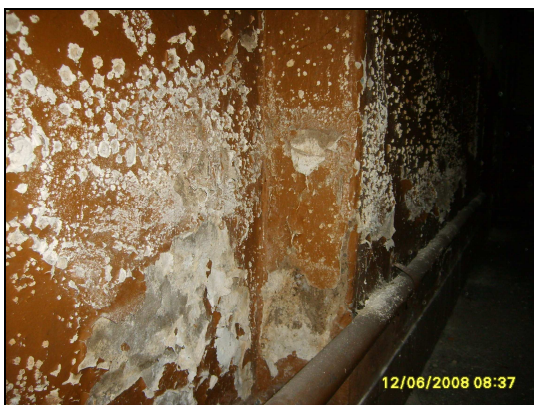
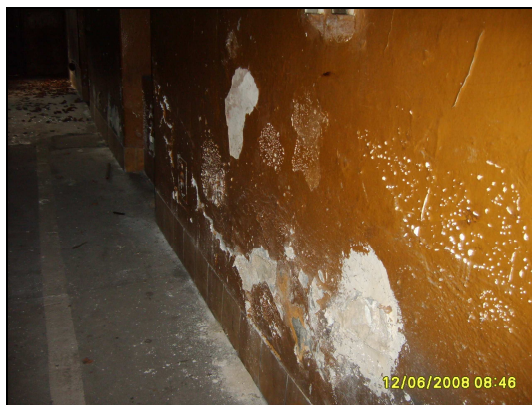
Na ścianach wydzielających przejazd przez budynek stwierdzono zawilgocenie oraz liczne wykwyty, przebarwienia i spękania tynku. Tynki z licznymi ubytkami, ich stan określa się jako zły.

Powłoka malarska do całkowitej wymiany.

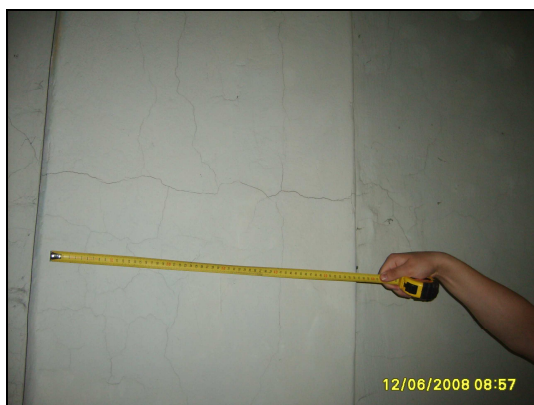
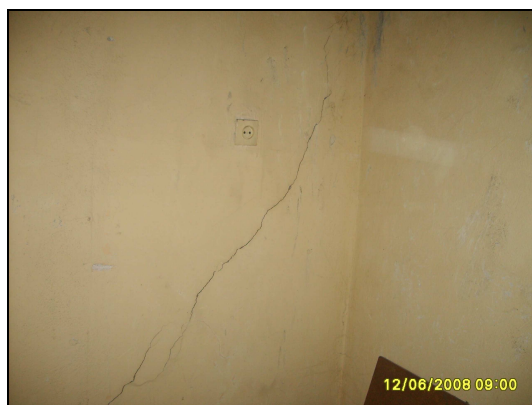
Tynki w stanie średnim. Część ścian do wysokości ok. 1,5 m osłonięta lamperią z materiałów drewnopochodnych. Wierzchnia warstwa zabrudzona – przeznaczona do malowania. Tynki od strony nowobudowanego obiektu spękane w wielu miejscach.

Stan tynków wewnętrznych na piętrze określa się jako średni.

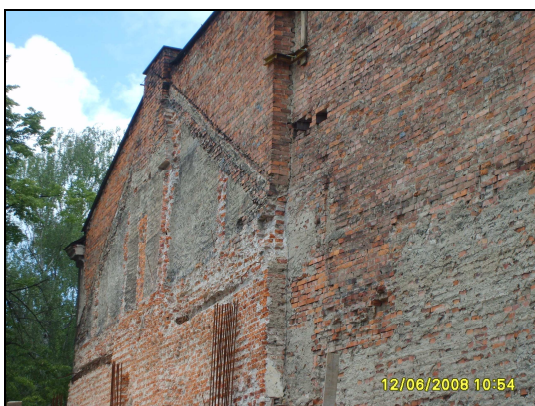
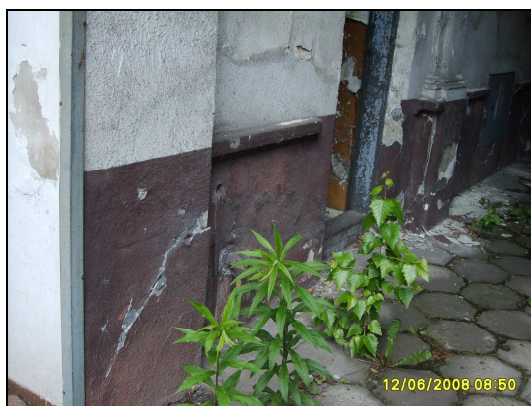
W związku z brakiem właściwego zabezpieczenia tynków zewnętrznych przed działaniem wody opadowej oraz wilgocią podciąganą kapilarnie elewacje budynku uległy istotnej degradacji. Zauważono liczne wykwyty, spękania, przebarwienia. Tynk na ścianach przyziemia w części przewidzianej jako przejazd do poziomu ok. 1,5 m jest całkowicie zdeintegrowany. Na elewacji frontowej, w poziomie przyziemia, występują pogrubione bonie z profilowanymi opaskami i bogatą rustyką w formie półokrągłych wklęśnięć. Na poziomie piętra widoczny jest wystrój sztukatorski. Pod oknami piętra występuje gzyms parapetowy. Okienka strychowe posiadają profilowane opaski. Na elewacjach widoczne są duże zniszczenia wspomnianych zdobień, wywołane działaniem wody spływającej z nieszczelnych okuć blacharskich, rynien i rur spustowych. Kolorystyka elewacji ulegała kilkakrotnie zmianie.

Elewacja obecnie jest bardzo zniszczona i zabrudzona – przeznaczona do renowacji. Jej stan techniczny określa się jako zły.

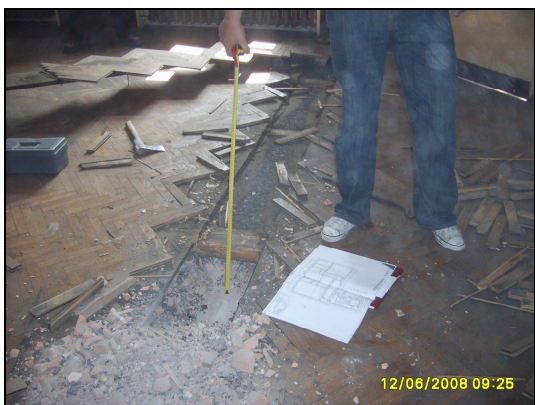
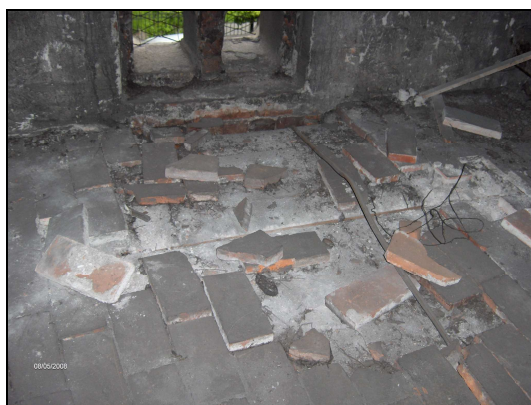
Podłoga w poziomie parteru nie posiada izolacji poziomej. Posadzka betonowa, zauważono liczne ubytki. Przewiduje się jej całkowitą wymianę (na posadzkę z płytek ceramicznych).

Posadzka w poziomie piętra jest zróżnicowana. Wykonana jest z drewnianego parkietu, wykładziny PCV lub betonowa. Parkiet miejscami zawilgocony, i wybrzuszony. Przewiduje się całkowitą wymianę istniejących posadzek na piętrze budynku na posadzkę z paneli podłogowych.

Posadzkę na poddaszu nieużytkowym tworzą drobnowymiarowe elementy ceramiczne. W trakcie przeprowadzania oceny wizualnej stanu technicznego stwierdzono lokalne uszkodzenia. Przewiduje się jej wymianę na posadzkę z płyt ognioodpornych OSB.

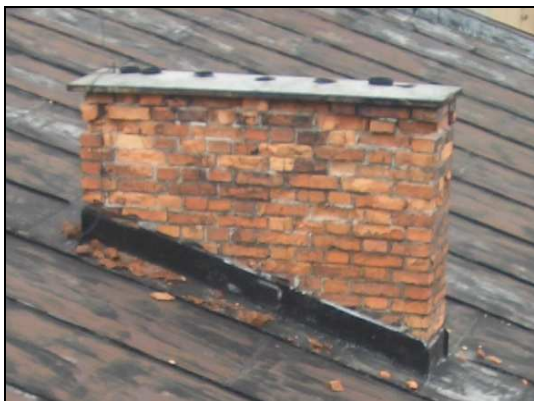
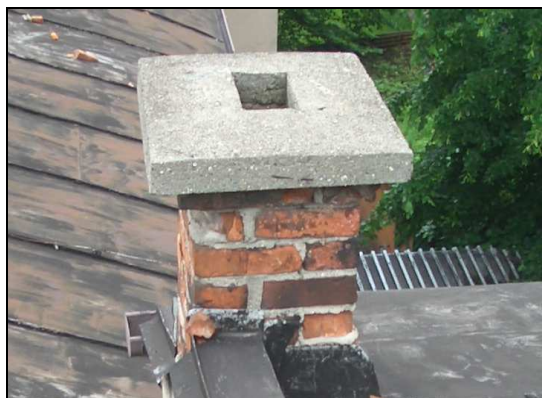
Kominy murowane z cegły pełnej. Zauważono spękania i ubytki cegły w część komina wystającej ponad połac dachową – zaleca się jego przemurowanie przy użyciu cegły klinkierowej.

Ogólny stan przewodów kominowych określa się jako dobry.
