# **OCENA STANU TECHNICZNEGO**

Przedmiotem opracowania jest ocena stanu technicznego pawilonu sportowego – zaplecza dla basenu kąpielowego przy Al. Łyska w Cieszynie.

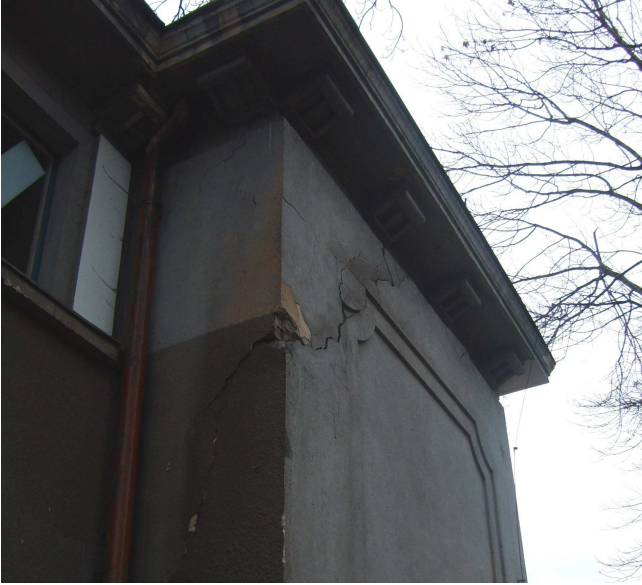
fot. 1

Fundamenty betonowe, stan dobry za wyjątkiem fundamentu pod zachodnią klatką schodową, który wyraźnie osiada i powoduje spękania ściany bocznej budynku. (fot.1). Fundament należy odcinkami podbudować betonem.

Stan techniczny ścian konstrukcyjnych, za wyjątkiem silnie spękanej ściany czołowej od zachodniej strony budynku (fot 1) jest zadowalający. Spękaną ścianę należy wzmocnić poprzez ściągnięcie prętami  $d=30\text{mm}$ . Należy również podbudować fundament pod uszkodzoną ścianą. Istnieje przypuszczenie, że powodem osiadania fundamentu w tym rejonie jest nieszczelna kanalizacja deszczowa, powodująca wymywanie gruntu pod fundamentem. Szczegółową ocenę należy przeprowadzić w trakcie wykonywania robót. Roboty należy prowadzić w okresie bezdeszczowym. Należy naprawić nieszczelną kanalizację i dokonać wzmocnienia fundamentu w tym rejonie poprzez odcinkowe podbetonowanie. Głębokość podbicia będzie uzależniona od stanu gruntu i należy ją określić na etapie wykonywania prac modernizacyjnych.

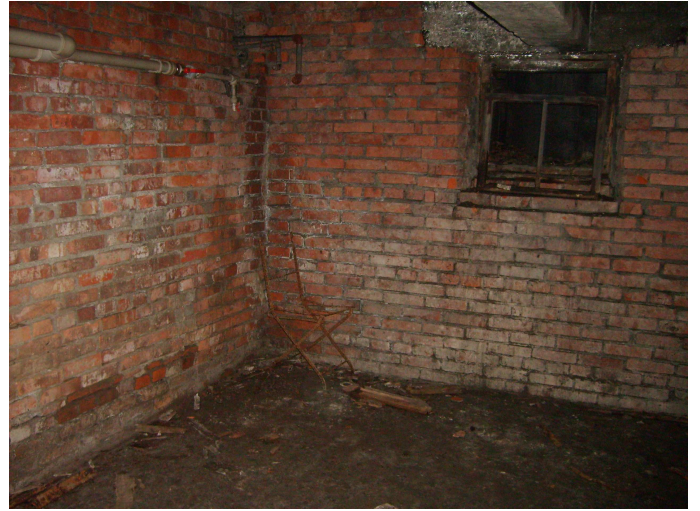
fot. 2

Ściany piwnic są mocno zawilgocone, z licznymi wykwitami solnymi (fot.2). Podziemne części budynku należy zaizolować poprzez wykonanie tzw. „szczelnej wanny”. Należy również wykonać przeponę poziomą ścian piwnic aby zabezpieczyć ściany nadziemne przed podciąganiem wilgoci. Przeponę należy wykonać powyżej poziomu gruntu. Stan techniczny ścian piwnic niezadowalający.

W części niepodpiwniczonej należy wykonać izolację poziomą murów (metodą iniekcji) oraz izolację poziomą posadzek.

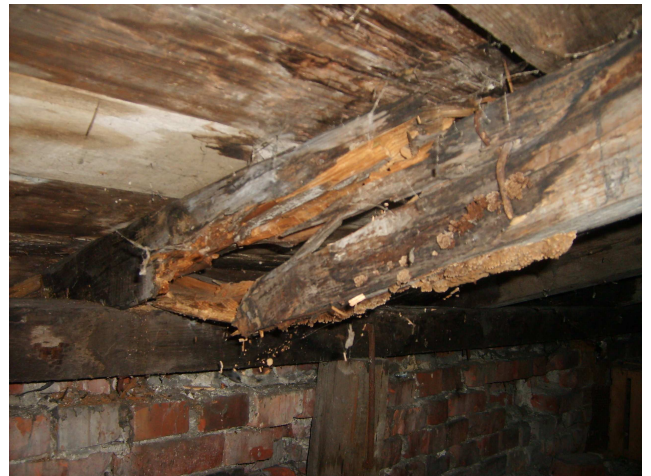
fot. 4

Zaleca się odtworzenie konstrukcji dachu. Z wykonanych oględzin wynika, że nie nadaje się ona do dalszego użytkowania, a przydatność elementów więźby jest znikoma (fot 4).

Stan techniczny pokrycia papowego oraz poszycia deskowego jest zły i wymaga wymiany. Nowa konstrukcja dachu oraz poszycie powinna zostać zabezpieczona przeciwogniowo i przeciwkorozyjnie.

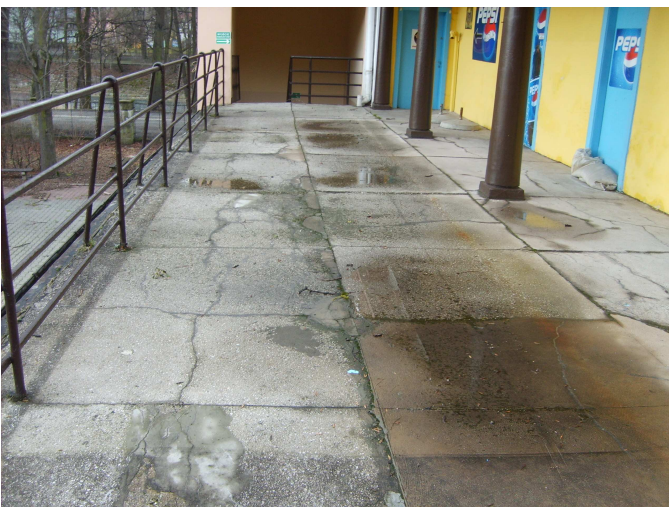
fot. 5

Zgodnie z przeprowadzonymi oględzinami i odkrywkami stan techniczny posadzki tarasów (fot.5) oraz podłóg z desek na legarach występujących na piętrze ocenia się jako zły. Należy usunąć wszystkie warstwy i wykonać nową izolację przeciwwilgociową oraz posadzkę z płytek.

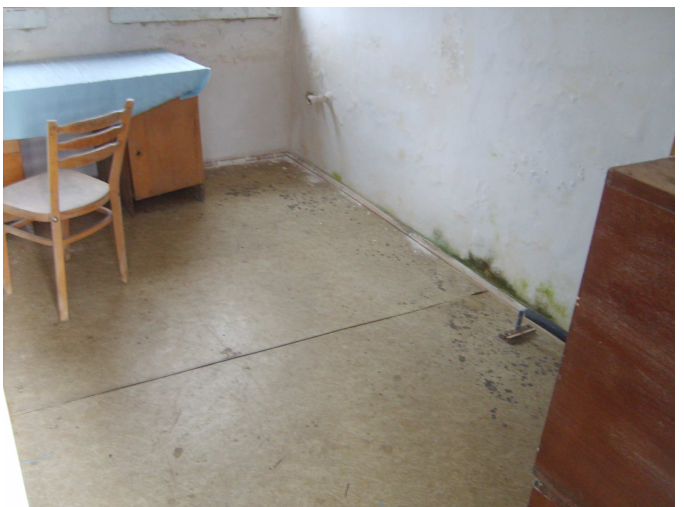
fot. 6

Stan techniczny tynków wewnętrznych ocenia się jako zły. W wielu miejscach stwierdzono znaczne zawilgocenie oraz zagrzybienie (fot. 6). Należy usunąć nieprzydatne do naprawy tynki i wykonać nowe.
