EKSPERTYZA TECHNICZNA

Obiekt: **BUDYNEK DWORCA KOLEJOWEGO W CIESZYNIIE**
zlokalizowany na dz. nr 16/1 obręb 33

Temat opracowania: **Ekspertyza dotycząca stanu technicznego budynku**

Data opracowania: **15 październik 2013 r.**

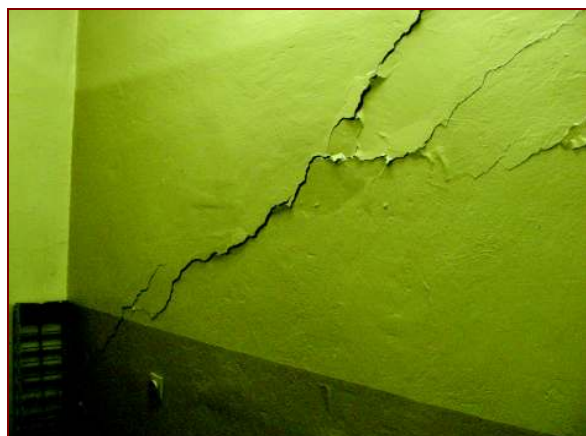
Fot.37. Pęknięcie ściany działowej widok z pomieszczenia 1.5.

Należy przypuszczać, że ściana działowa albo nie posiada fundamentu i została postawiona na podłożu posadzki, albo posadowiona jest na płytkim i słabym fundamencie.

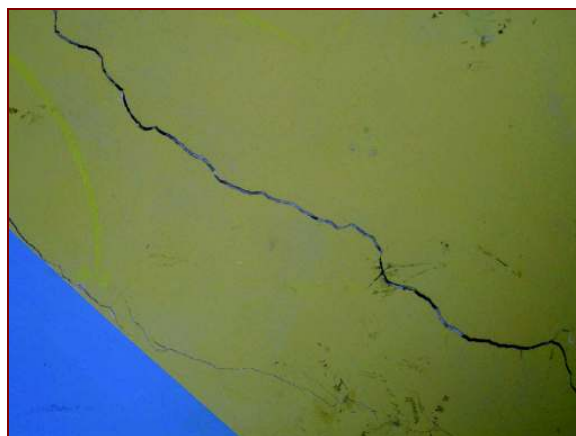
Fot. 38. Pęknięcie ściany działowej widok z pomieszczenia 1.7.

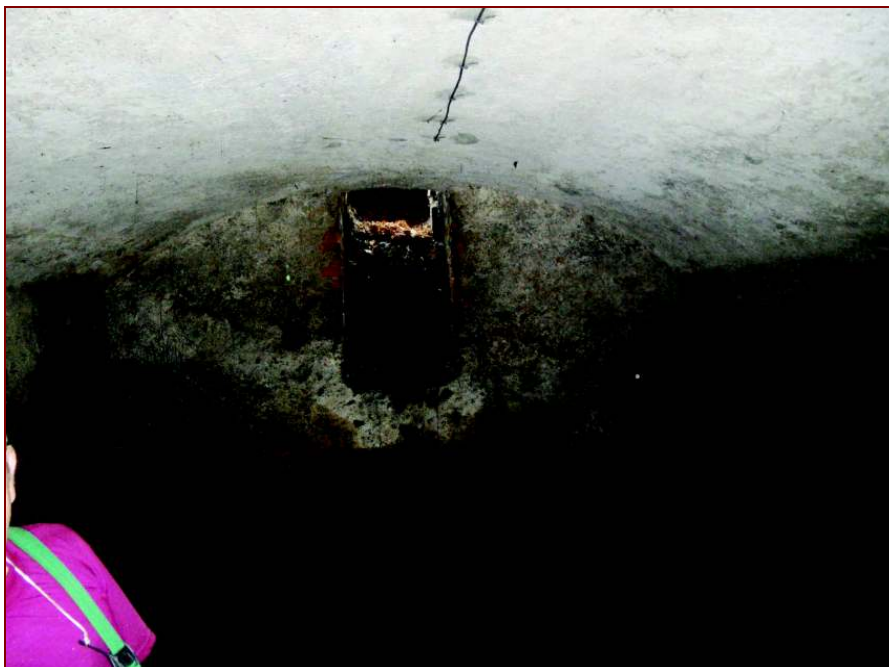
Stan techniczny ścian piwnic ocenia się jako średni z uwagi na zawilgocenie spowodowane brakiem skutecznej izolacji przeciwwilgociowej poziomej i pionowej.

Fot. 39. Piwnica w budynku piętrowym

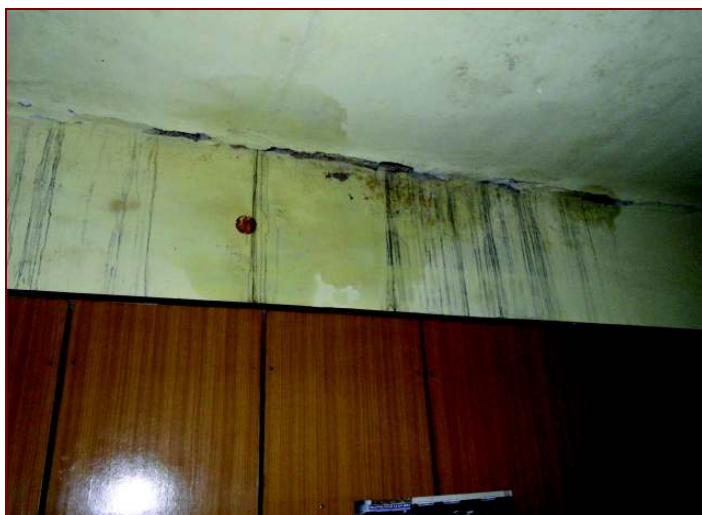
Stan techniczny ścian nośnych zewnętrznych i wewnętrznych jest średni. Ściany są lokalnie zawilgocone z powodu przecieków wody deszczowej z dachu oraz z dziurawych rynien i rur spustowych.

Fot. 40. Mokre plamy na ścianie piętra i stropie

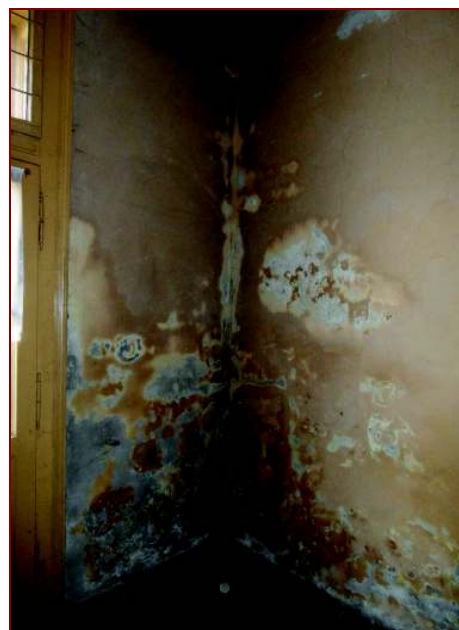
Fot. 41. Grzyb na ścianie w pomieszczeniu 1.2.

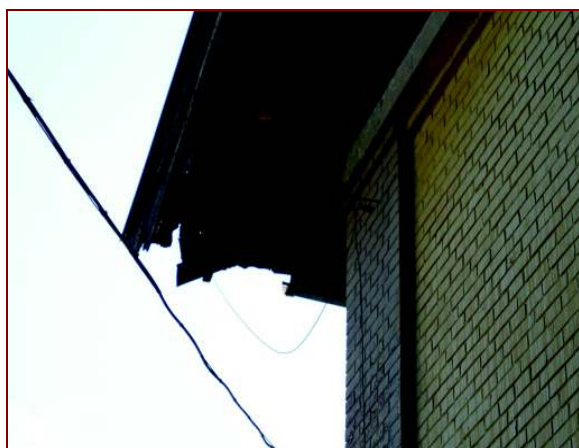
Stan techniczny elementów wieżby dachowej jest zróżnicowany. Elementy lub części elementów znajdujące się na zewnątrz, szczególnie w strefie okapowej, są dramatycznie zdegradowane a ich stan techniczny należy określić jako przedawaryjny (fot 44-47).

Fot. 44. Spróchniała krokiew czołowa, murłata oraz odpadające deskowanie

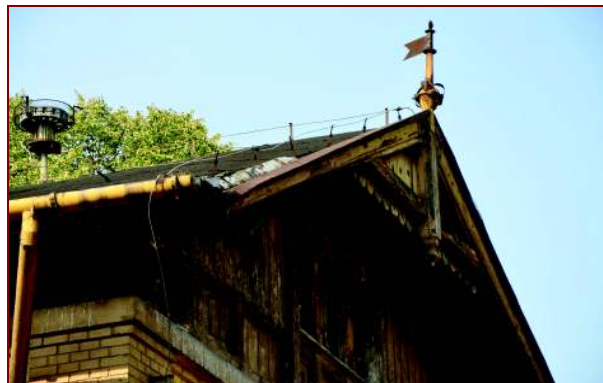
Fot. 47. Spróchniała i uszkodzona konstrukcja wieszarowa

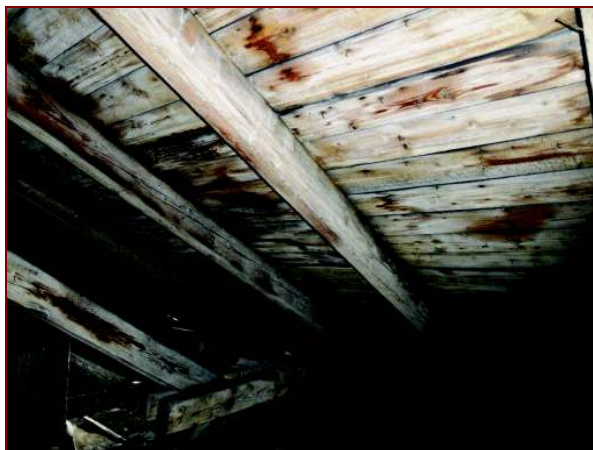
Stan techniczny wewnętrznych elementów więźby jest zły. Na skutek nieszczelności pokrycia oraz zniszczonych obróbek blacharskich więźba jest permanentnie zamakana co w konsekwencji doprowadziło do rozwoju grzybów i próchnicy. Stan techniczny obrazują zdjęcia nr 48-50.

Fot. 48. Zamknięte elementy więźby krokiew i deskowanie

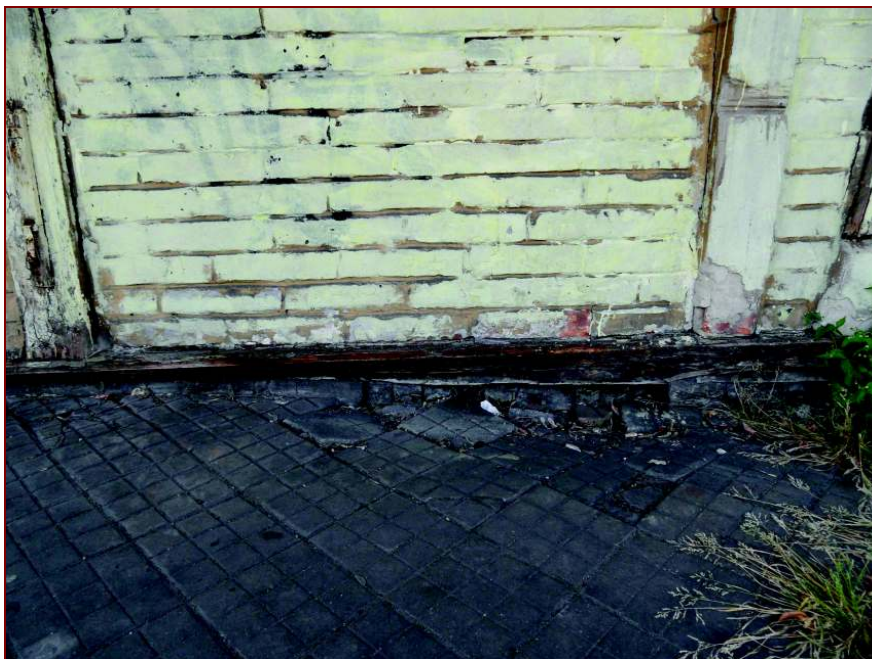
Fundamentów nie badano. Oględziny ścian nośnych wykazały wyraźne ślady osiadania fundamentów. Na ścianach nośnych stwierdzono pęknięcia świadczące o złym stanie fundamentów. Podwaliny drewniane są spróchniałe i przemoknięte.

Fot. 52. Spróchniała podwalina i zapadnięty teren przy ścianie pod wiatą

- Podwaliny – bardzo zły stan techniczny, podwaliny są spróchniałe, przemoknięte, posiadają znaczne ubytki (fot. 52 - 55);
- Słupy, zastrzały – zły i bardzo zły stan techniczny szczególnie w rejonie podwalin (fot.56);
- Rygle i oczep – zły stan techniczny (fot. 57, 58);

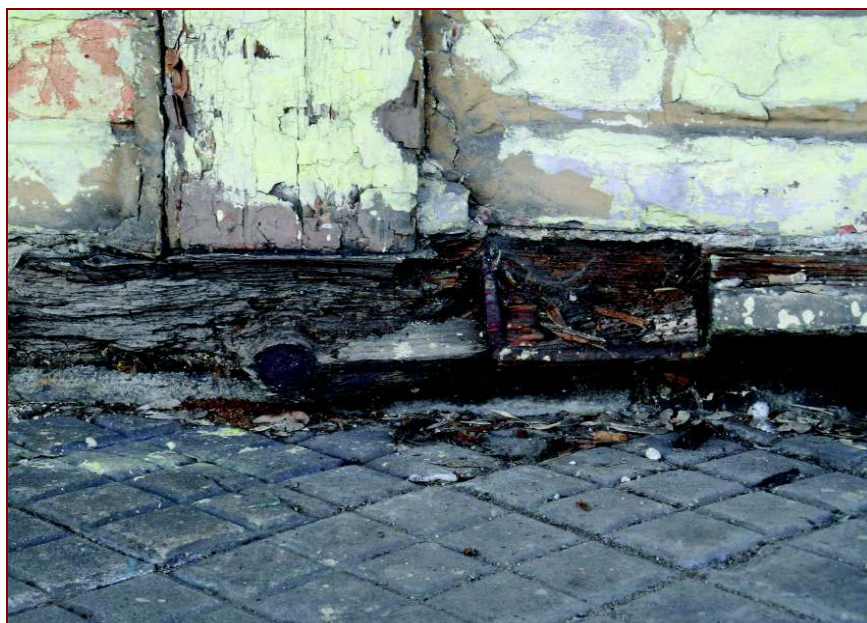
Fot. 53. Spróchniała podwalina i zapadnięty teren przy ścianie pod wiatą

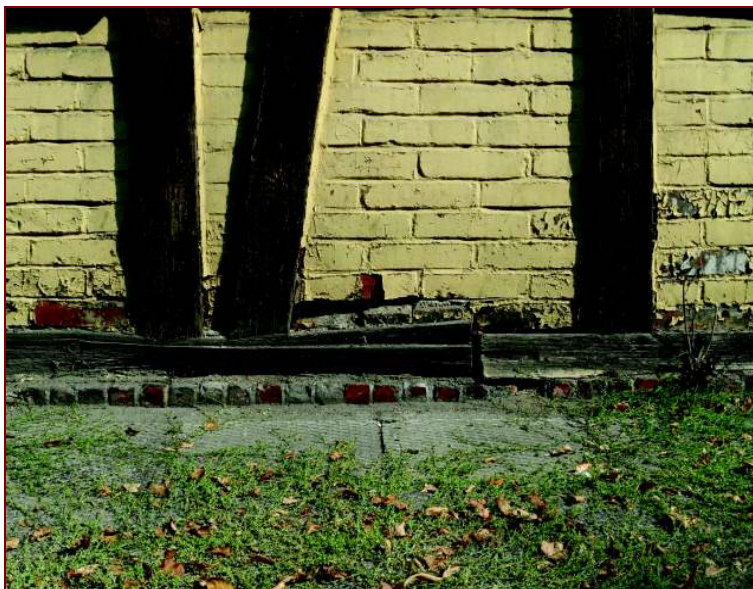
Fot. 54. Spróchniała podwalina oraz widoczne oznaki osiadania

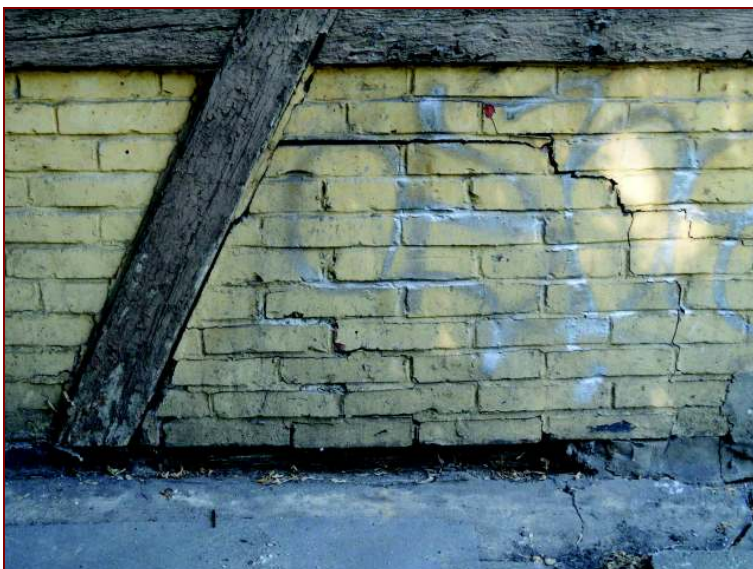
Fot. 55. Pęknięcia świadczące o osiadaniu fundamentu

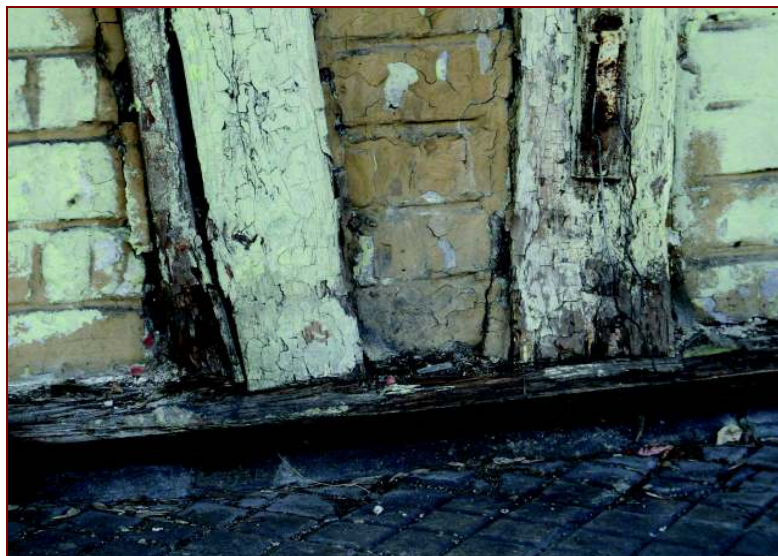
Fot. 56. Słup i zastrzał w rejonie podwaliny

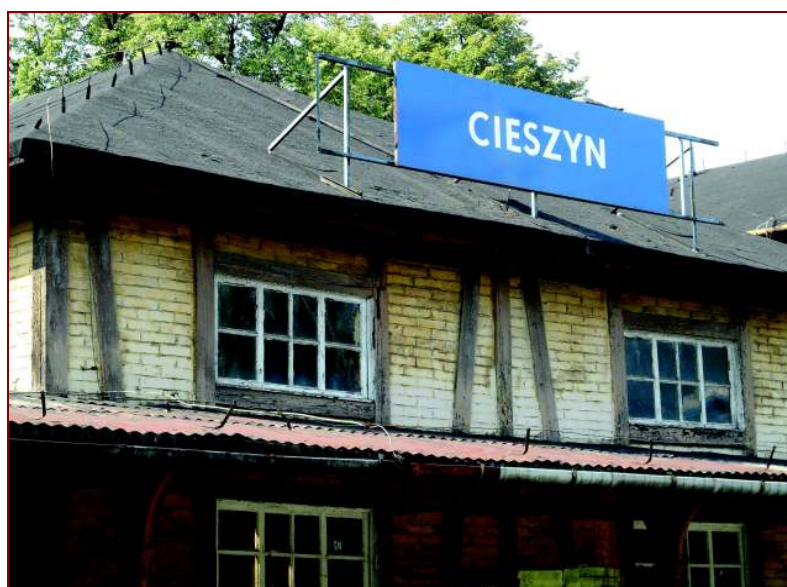
Fot. 57. Oczep i rygle okienne

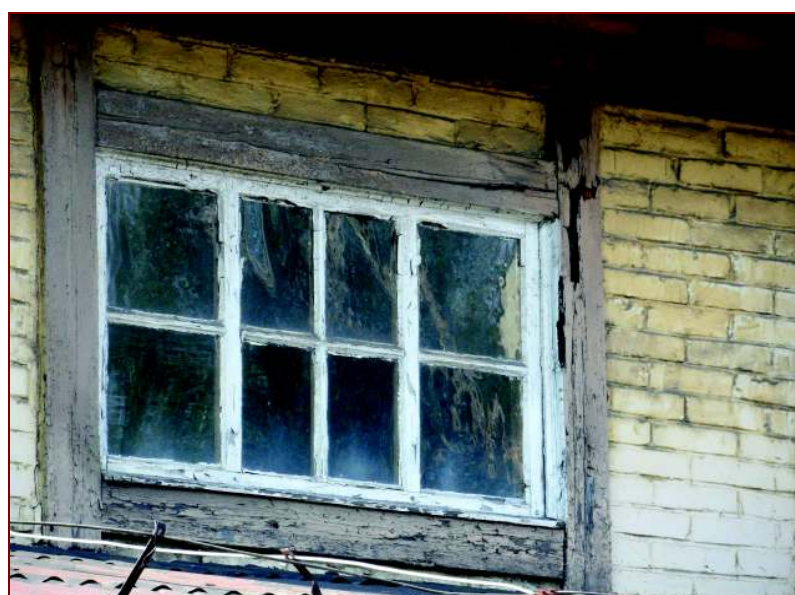
Fot. 58. Rygle okienne

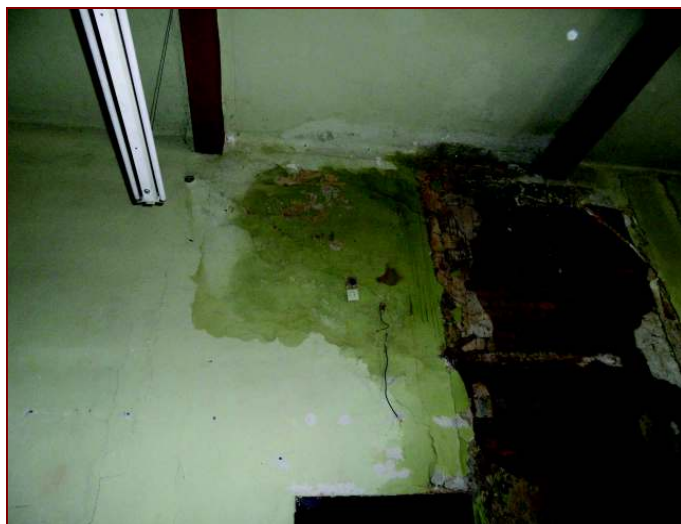
Stan techniczny ścian wewnętrznych jest zły. Ściany są w wielu miejscach zawilgocone i zagrzybione.

Fot. 59. Mokra ściana w pomieszczeniu 3.10.

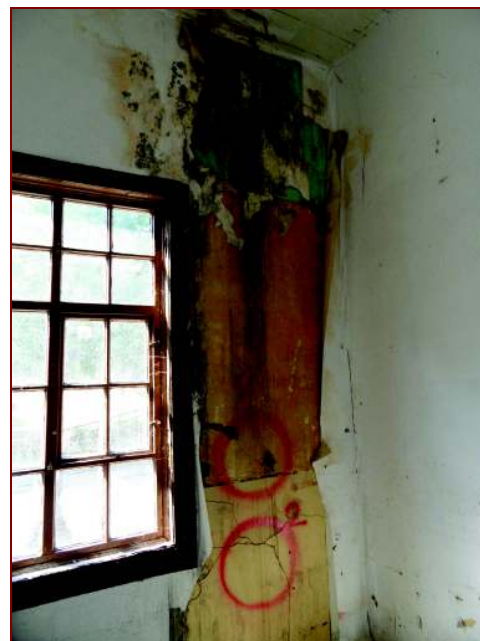
Fot. 60. Grzyb na ścianie w pom. nr 3.6

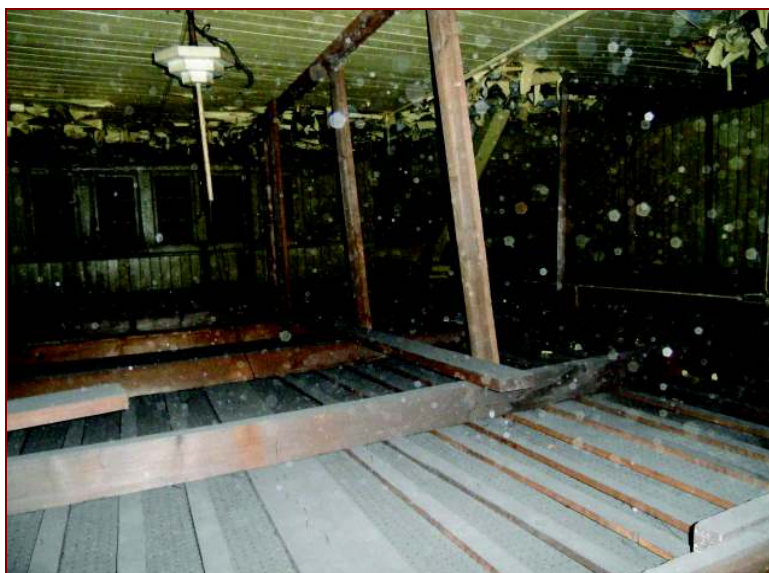
Stan techniczny elementów wieżby dachowej jest zróżnicowany. Bardzo zły stan techniczny elementów wieżby stwierdzono w części 2 nad pomieszczeniami 2.1, 2.2, 2.3. Prawdopodobnie podczas wykonywania sufitu podwieszonego nad hallem głównym wraz z likwidacją naświetla (fot. 16), wykonano dodatkowe podparcia zagrożonej zawaleniem wieżby dachowej (fot. 63).

Fot. 63. Dodatkowe podparcie wieżby nad sufitem podwieszonym w części 2.

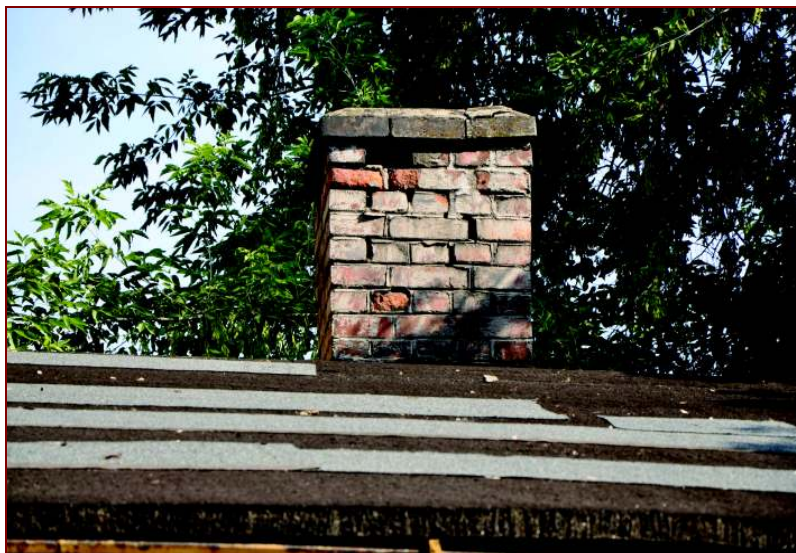
Stan techniczny kominów ponad dachem jest zły – ubytki zaprawy w spoinach, ubytki cegieł, uszkodzone nakrywy kominów (fot. 64).

Fot. 64. Komin ponad dachem budynku parterowego

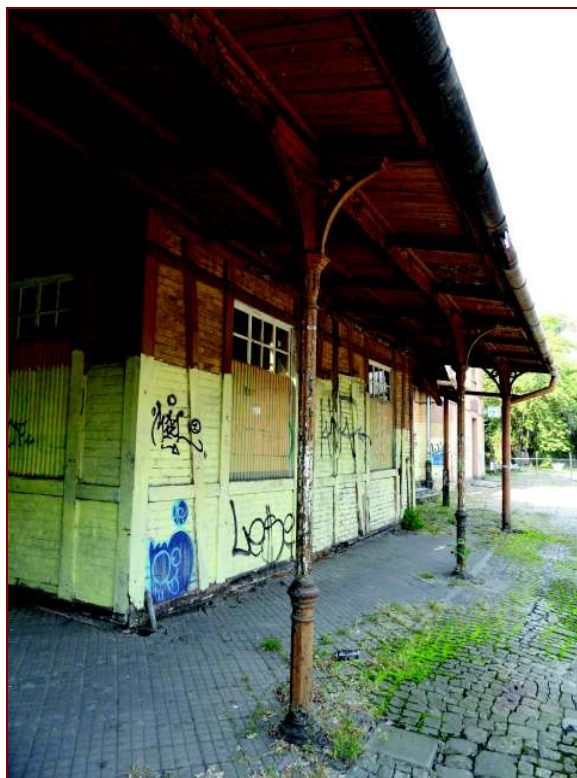
Fot. 65a. Słupy wiaty

Żeliwne słupy nadwyreżone są zrębem czasu (fot. 65a), dwa słupy wzmocniono osłoną z rury. Głowice słupów wzmocniono opaskami z płaskownika. Deskowanie jest spróchniałe. Blacha falista stanowiąca pokrycie wiaty jest skorodowana.

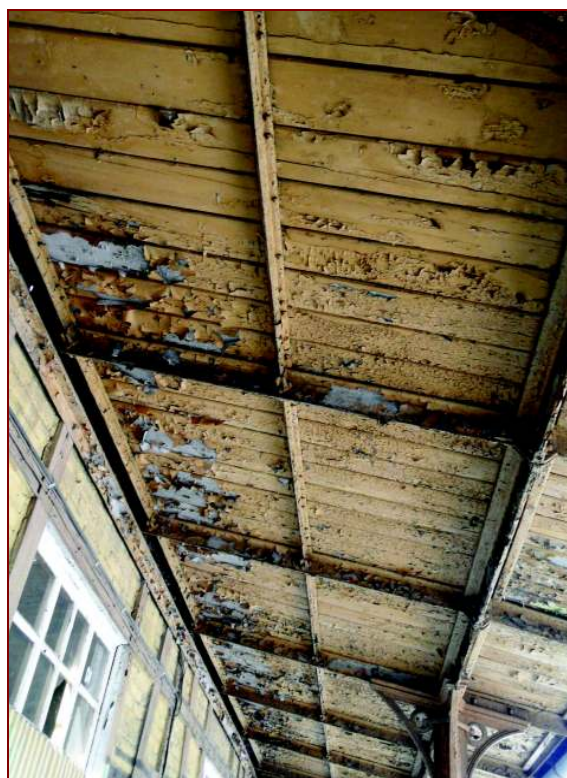
Elementy konstrukcyjne wiaty stalowej – słupy, belki, płatwie są w złym stanie technicznym. Belki i płatwie są głęboko skorodowane, powłoka malarska odpada płatami (fot. 65b).

Fot. 65b. Skorodowane belki i płatwie.

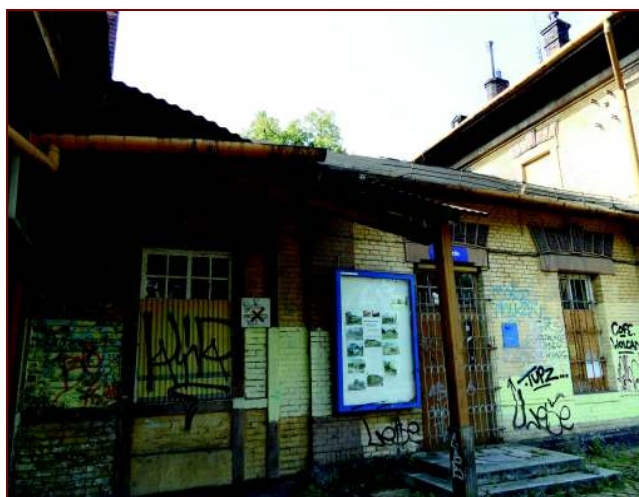
Stan techniczny daszku jest awaryjny. Główna belka nośna daszku jest przemieszczona i opadnięta, nie opiera się na słupie. Daszek wisi opierając się na dwóch ścianach (fot. 66a, 66b).

Fot. 66b. Przemieszczona i opadnięta belka nośna daszku

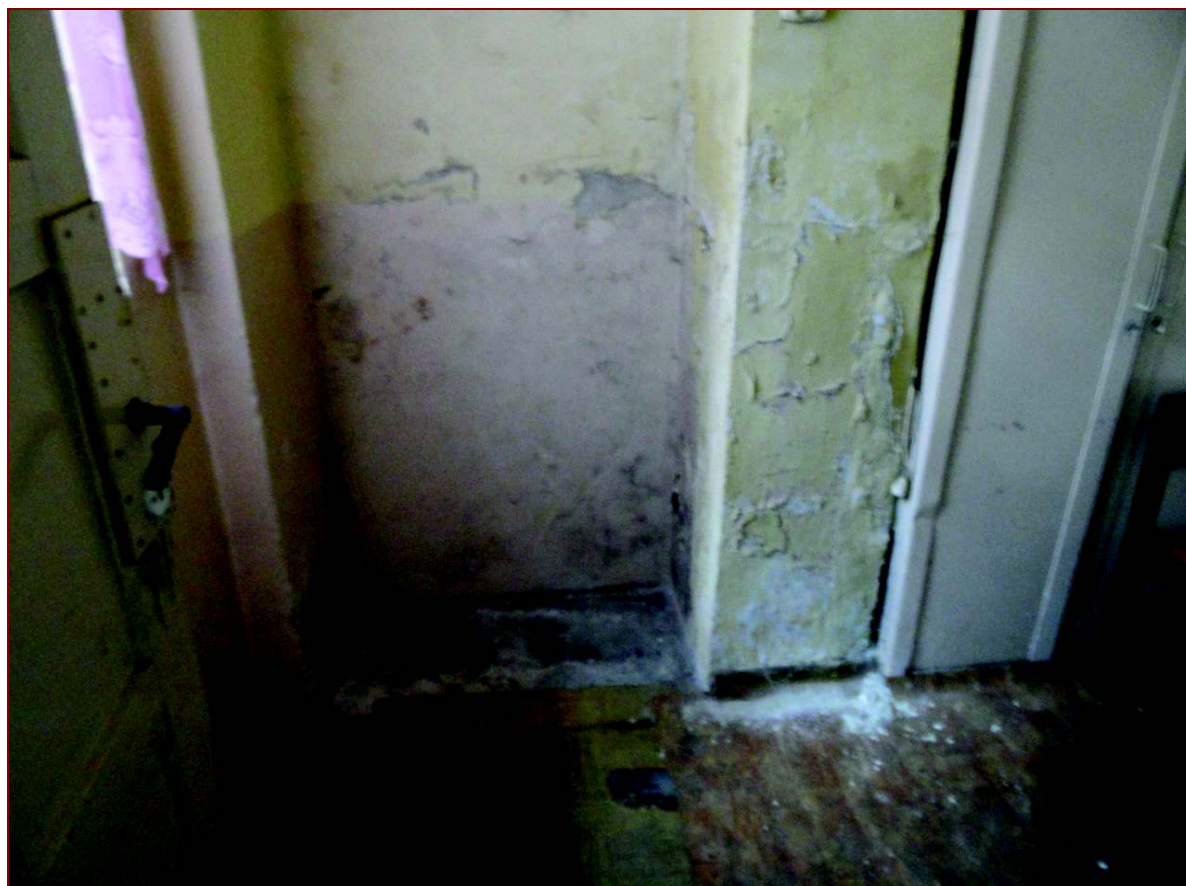
Stan techniczny ścian zewnętrznych i wewnętrznych jest średni. Ściany są lokalnie zawilgocone i zagrzybione.

Fot. 69. Zawilgocona i zagrzybiona ściana w pomieszczeniu 4.7. budynku wc

Stan techniczny tynków ścian i sufitów jest średni, w wielu miejscach zły. Tynki są lokalnie zawilgocone i zagrzybione (fot. 69).

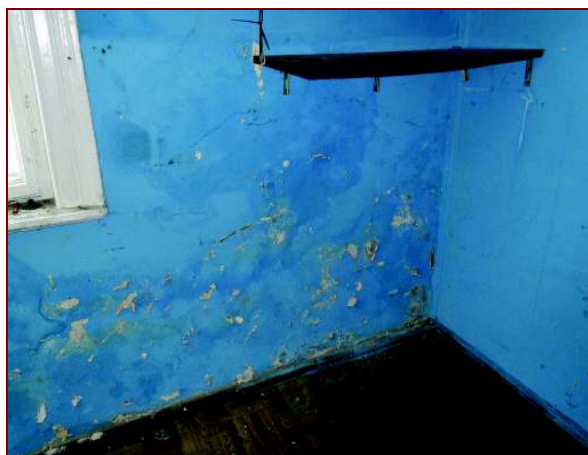
Stan techniczny tynków ścian i sufitów jest średni, w wielu miejscach zły. Tynki są lokalnie zawilgocone i zagrzybione (fot. 70-73).

Fot. 70. Zawilgocona ściana w pomieszczeniu 1.7.

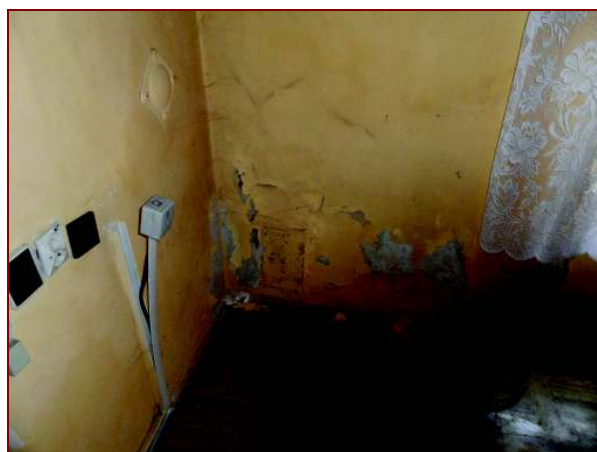
Fot. 71. Zawilgocona ściana w pomieszczeniu 1.1.

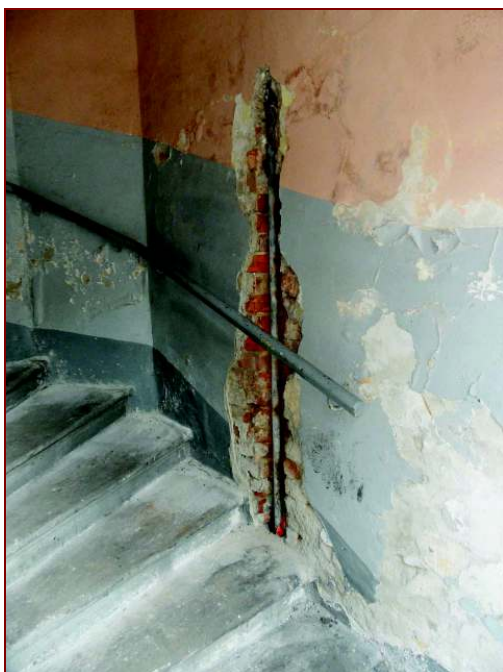
Fot. 72. Zawilgocona ściana klatki schodowej

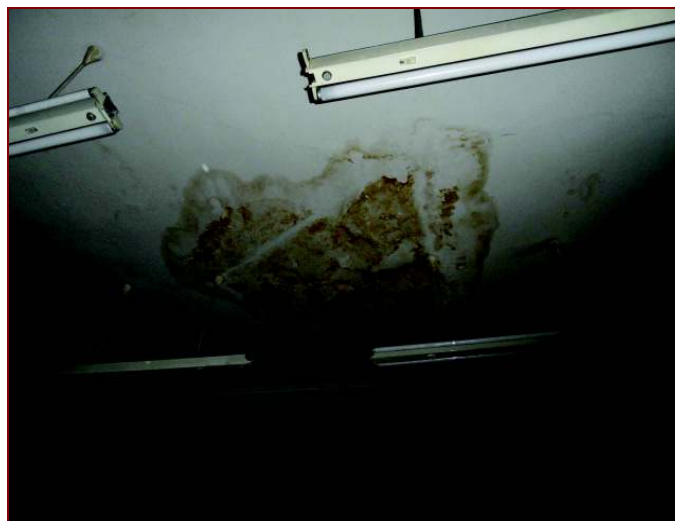
Fot. 73. Zawilgocony sufit w pomieszczeniu 1.3.

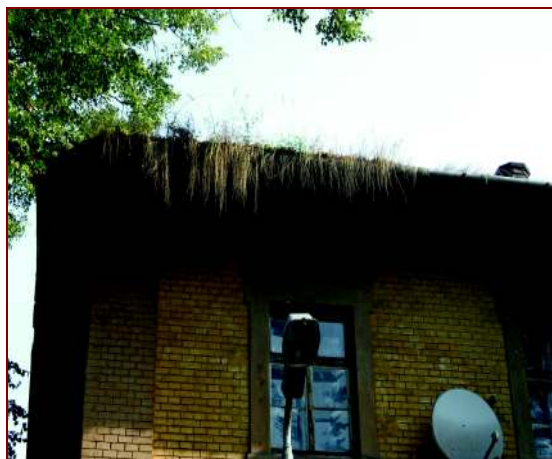
Stan techniczny pokrycia dachowego jest bardzo zły. Pokrycie jest nieszczelne i w wielu miejscach uszkodzone. Stan techniczny obróbek blacharskich, rynien i rur spustowych jest dramatycznie zły (fot. 74, 75).

Fot. 74. Zarośnięta rynna na budynku piętrowym

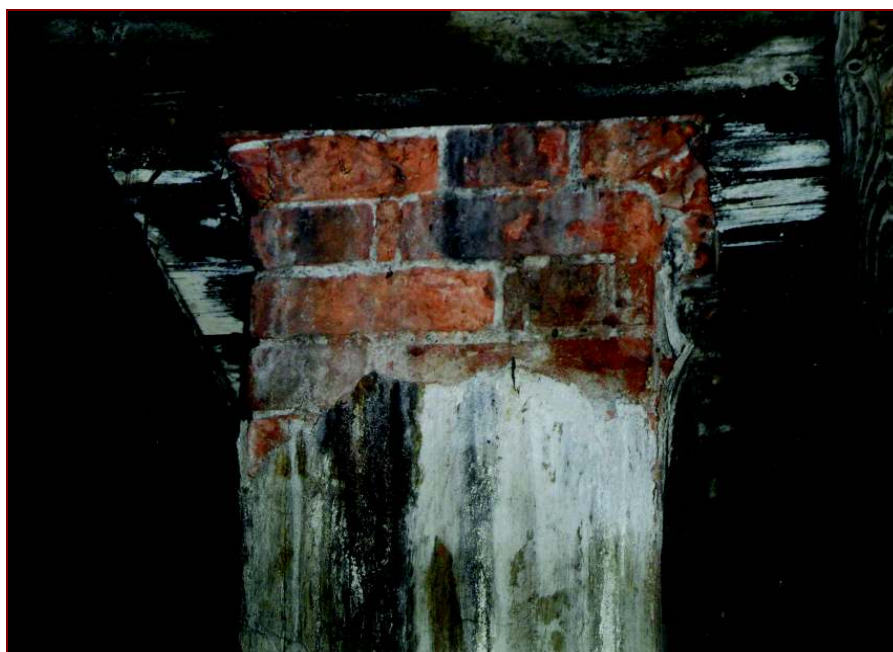
Fot. 76. Zamoczone i zagrzybione krokwie, deskowanie, odpadający tynk z komina to skutek oberwanej obróbki blacharskiej komina

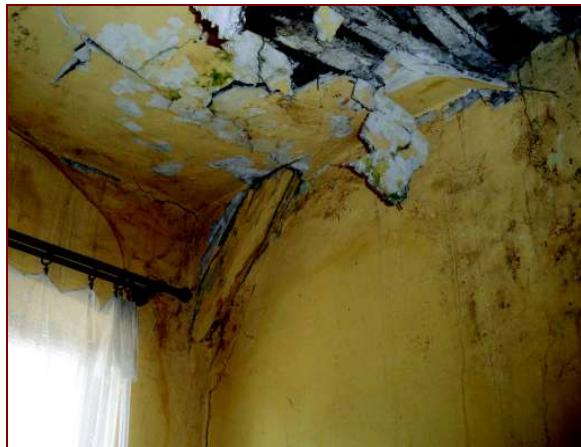
Stan techniczny tynków ścian i sufitów jest zły. Tynki są zawilgocone i zagrzybione.

Fot. 77. Stan tynków w pomieszczeniu 2.3.

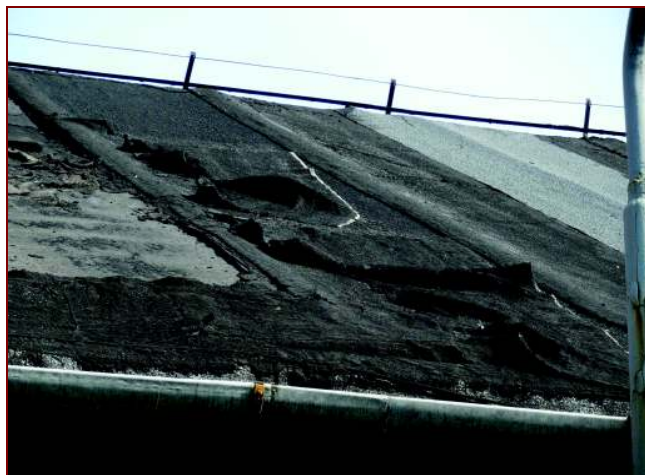
Stan techniczny pokrycia dachowego, obróbek blacharskich, rynien i rur spustowych jest dramatycznie zły (fot. 79-82). Pokrycie jest nieszczelne, w wielu miejscach oderwane od podłoża i uszkodzone. Rynny i rury spustowe skorodowane, dziurawe i pobrywane.

Fot. 79. Stan pokrycia dachowego w budynku parterowym

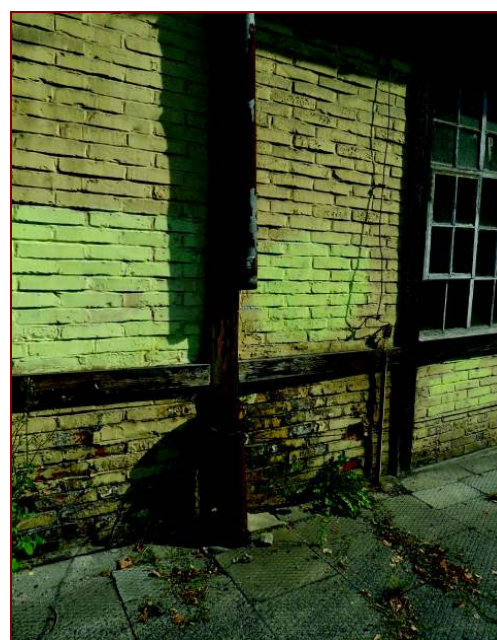
Fot. 80. Oberwana rura spustowa

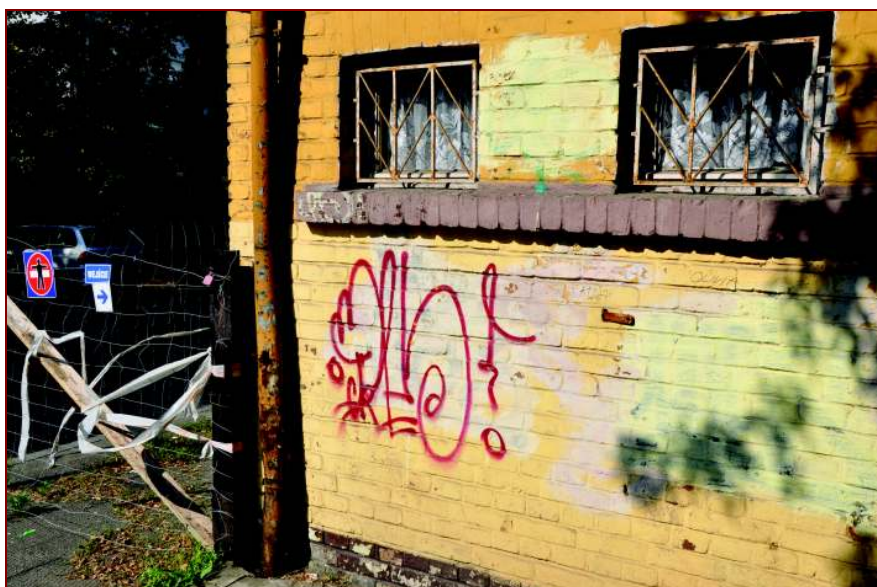
Fot. 83. Dziurawa rura spustowa w budynku wc
