EKSPERTYZA TECHNICZNA

Obiekt: **BUDYNEK DWORCA KOLEJOWEGO W CIESZYNIIE**
zlokalizowany na dz. nr 16/1 obręb 33

Adres: **Cieszyn, ulica Hajduka 10**

Temat opracowania: **Ekspertyza dotycząca stanu technicznego budynku**

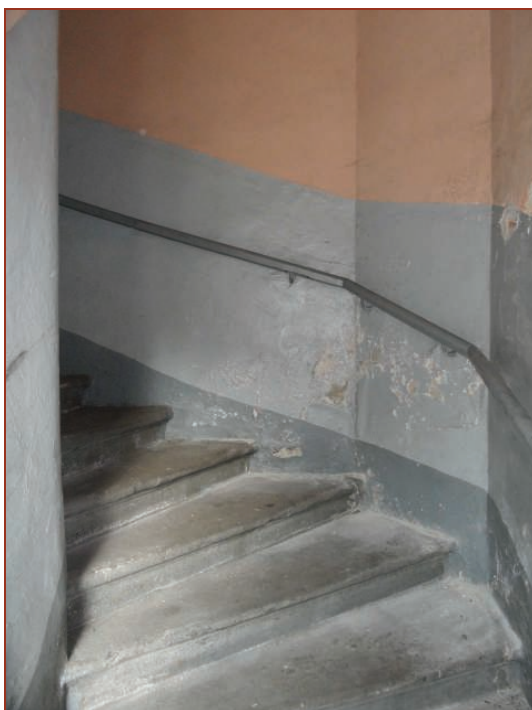
Stan techniczny schodów jest średni. Stopnie kamienne posiadają ubytki powstałe w ciągu ponad 100-letniego użytkowania (fot. 22).

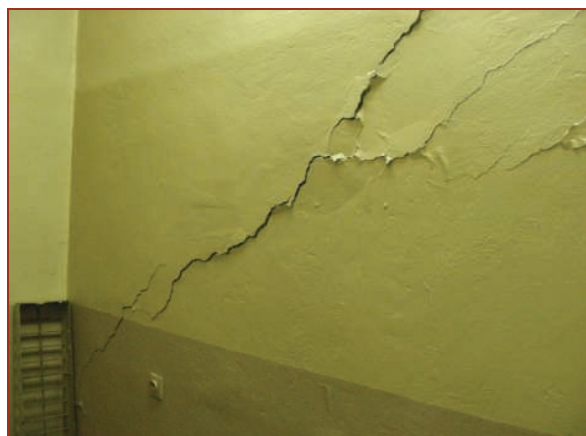
Fundamentów nie badano. Oględziny ścian nośnych nie wykazały śladów osiadania fundamentów. Na ścianach nośnych nie stwierdzono spękań czy zarysowań mogących świadczyć o złym stanie fundamentów. W części nie podpiwniczonej (segment „B”) na parterze stwierdzono bardzo duże spękanie ściany działowej w pomieszczeniach 1.5, 1.6, 1.7 (fot. 37, 38). Charakter pęknięć i ich przebieg wskazuje że ich przyczyną jest osiadanie podłoża. Potwierdzać to może również zapadnięta w wielu miejscach posadzka w pomieszczeniach 1.5, 1.6 i 1.7. Z informacji uzyskanej od pracownika PKP wynika że pęknięcie ściany działowej powstało po wielkiej powodzi w latach 90-tych XX w.

Fot.37. Pęknięcie ściany działowej widok z pomieszczenia 1.5.

Należy przypuszczać, że ściana działowa albo nie posiada fundamentu i została postawiona na podłożu posadzki, albo posadowiona jest na płytkim i słabym fundamencie.

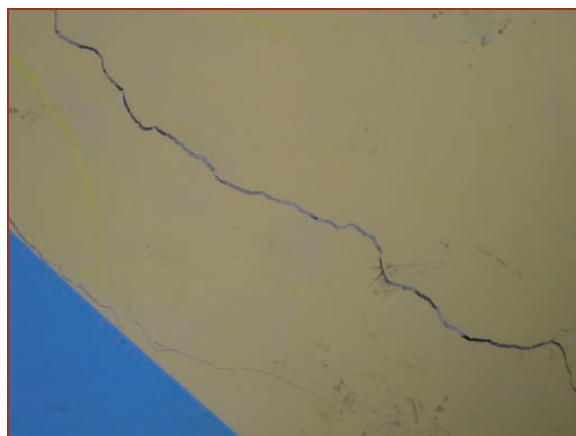
Fot. 38. Pęknięcie ściany działowej widok z pomieszczenia 1.7.

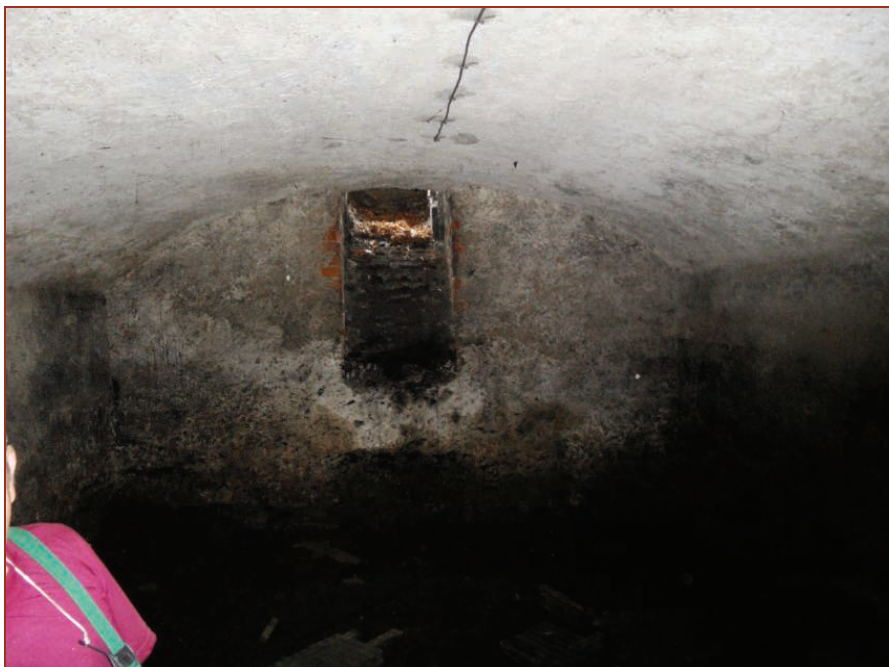
Stan techniczny ścian piwnic ocenia się jako średni z uwagi na zawilgocenie spowodowane brakiem skutecznej izolacji przeciwwilgociowej poziomej i pionowej.

Fot. 39. Piwnica w budynku piętrowym

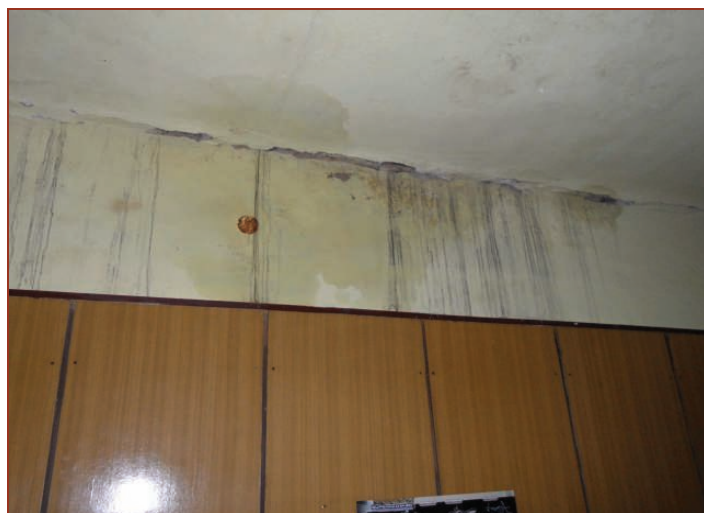
Stan techniczny ścian nośnych zewnętrznych i wewnętrznych jest średni. Ściany są lokalnie zawilgocone z powodu przecieków wody deszczowej z dachu oraz z dziurawych rynien i rur spustowych.

Fot. 40. Mokre plamy na ścianie piętra i stropie

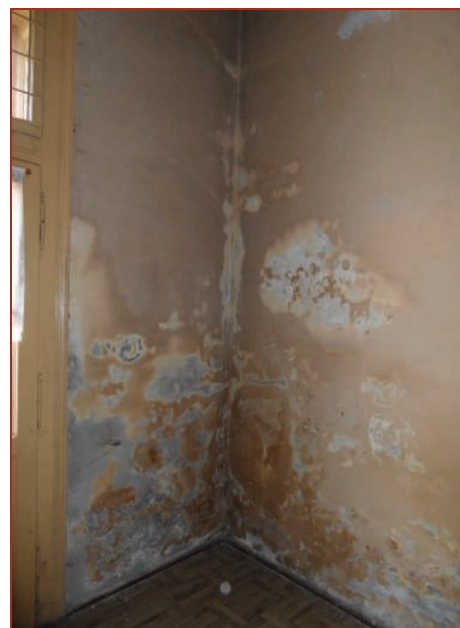
Fot. 41. Grzyb na ścianie w pomieszczeniu 1.2.

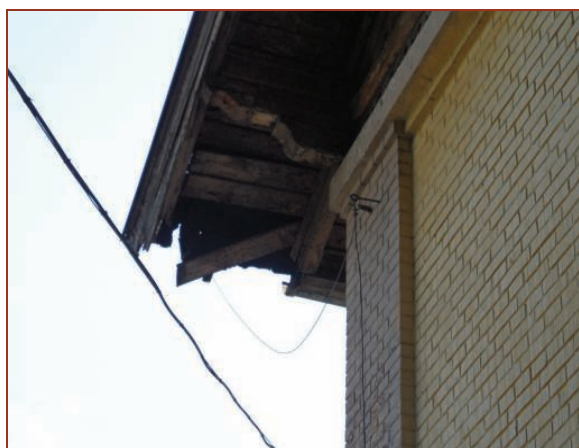
Stan techniczny elementów wieżby dachowej jest zróżnicowany. Elementy lub części elementów znajdujące się na zewnątrz, szczególnie w strefie okapowej, są dramatycznie zdegradowane a ich stan techniczny należy określić jako przedawaryjny (fot 44-47).

Fot. 44. Spróchniała krokiew czołowa, murlata oraz odpadające deskowanie

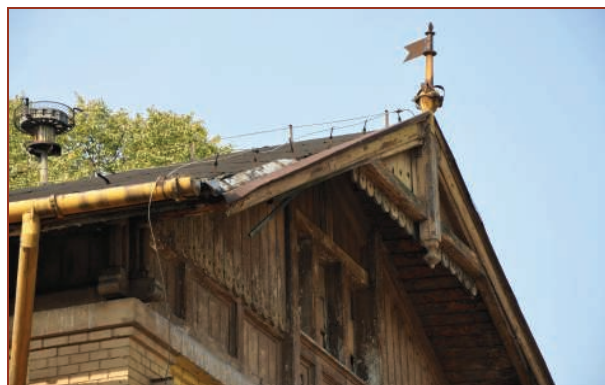
Fot. 47. Spróchniała i uszkodzona konstrukcja wieszarowa

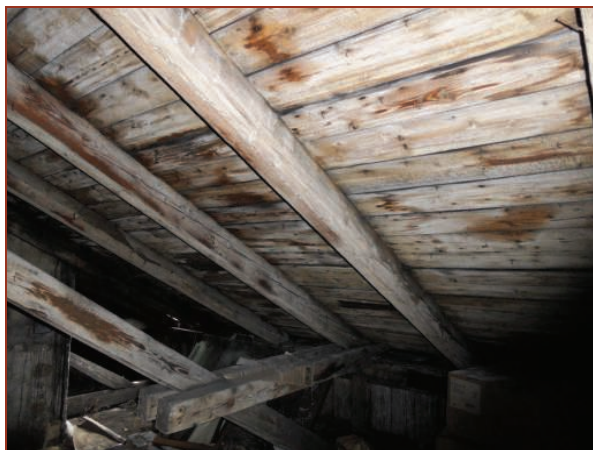
Stan techniczny wewnętrznych elementów więźby jest zły. Na skutek nieszczelności pokrycia oraz zniszczonych obróbek blacharskich więźba jest permanentnie zamakana co w konsekwencji doprowadziło do rozwoju grzybów i próchnicy. Stan techniczny obrazują zdjęcia nr 48-50.

Fot. 48. Zamknięte elementy więźby krokiew i deskowanie

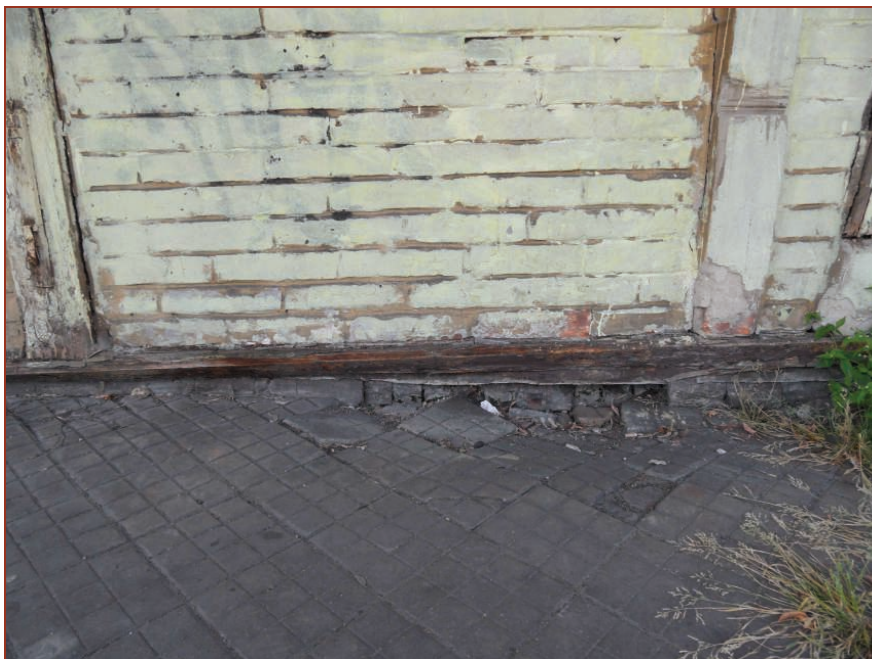
Fundamentów nie badano. Oględziny ścian nośnych wykazały wyraźne ślady osiadania fundamentów. Na ścianach nośnych stwierdzono pęknięcia świadczące o złym stanie fundamentów. Podwaliny drewniane są spróchniałe i przemoknięte.

Fot. 52. Spróchniała podwalina i zapadnięty teren przy ścianie pod wiatą

- Podwaliny – bardzo zły stan techniczny, podwaliny są spróchniałe, przemoknięte, posiadają znaczne ubytki (fot. 52 - 55);
- Słupy, zastrzały – zły i bardzo zły stan techniczny szczególnie w rejonie podwalin (fot.56);
- Rygle i oczep – zły stan techniczny (fot. 57, 58);

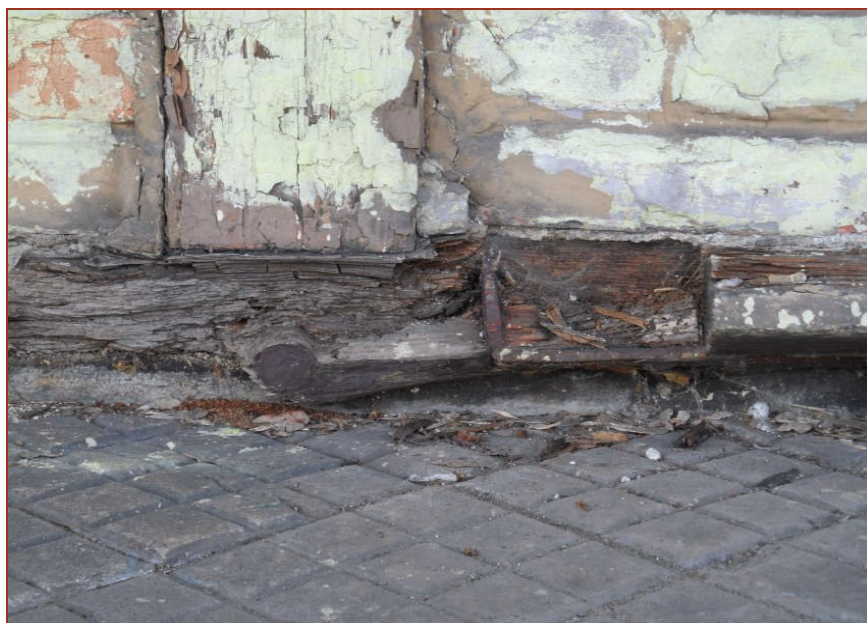
Fot. 53. Spróchniała podwalina i zapadnięty teren przy ścianie pod wiatą

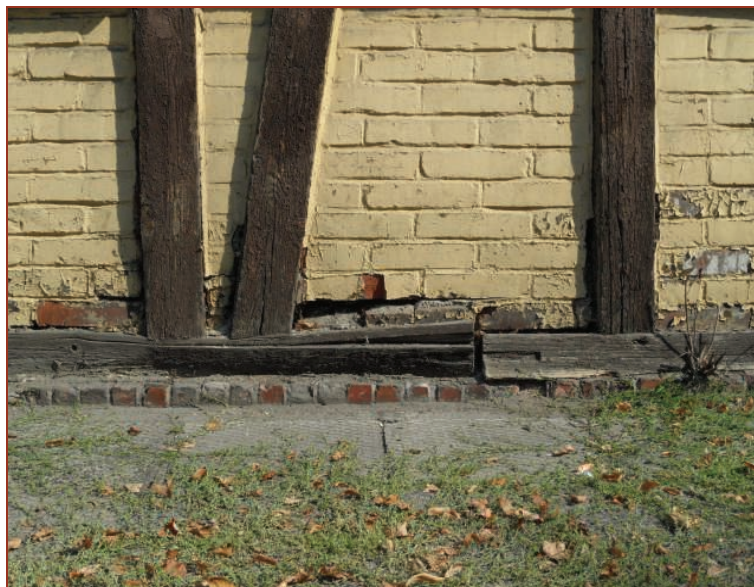
Fot. 54. Spróchniała podwalina oraz widoczne oznaki osiadania

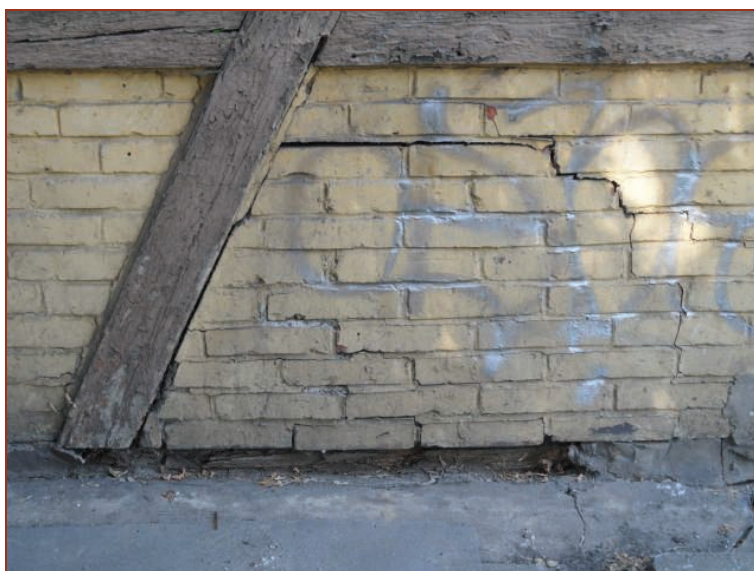
Fot. 55. Pęknięcia świadczące o osiadaniu fundamentu

- Mur z cegły klinkierowej – średni stan techniczny, mur jest lokalnie zawilgocony szczególnie w rejonie dziurawych lub przerwanych rur spustowych (fot. 15); cegła klinkierowa pokryta jest farbą; znaczna powierzchnia muru pruskiego pokryta jest graffiti (fot. 14, 31); pęknięcia muru spowodowane są głównie osiadaniem fundamentów i próchnicą podwalin;

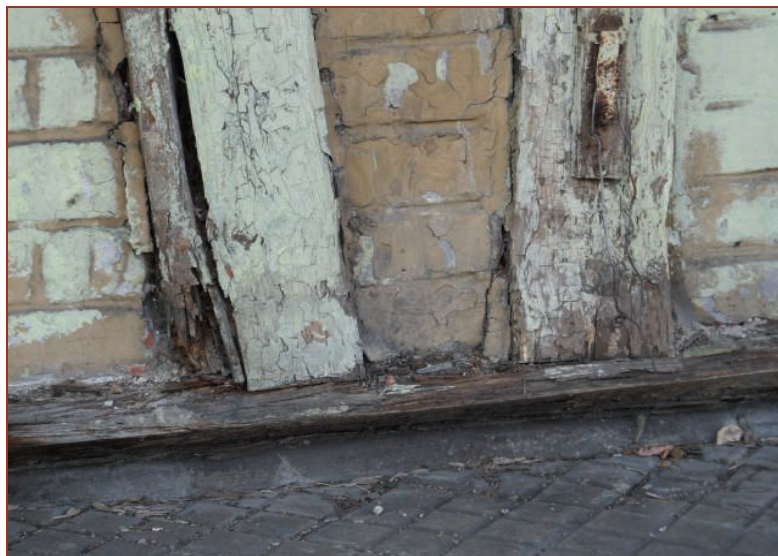
Fot. 56. Słup i zastrzał w rejonie podwaliny

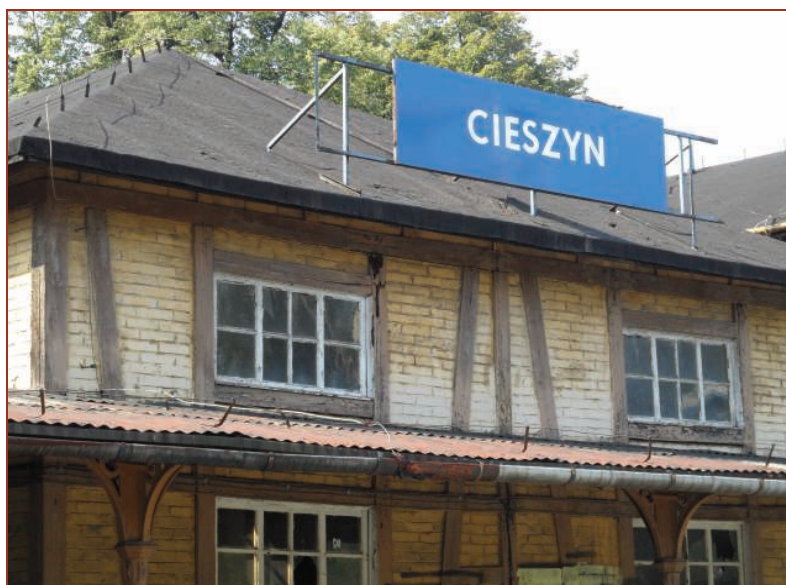
Fot. 57. Oczep i rygle okienne

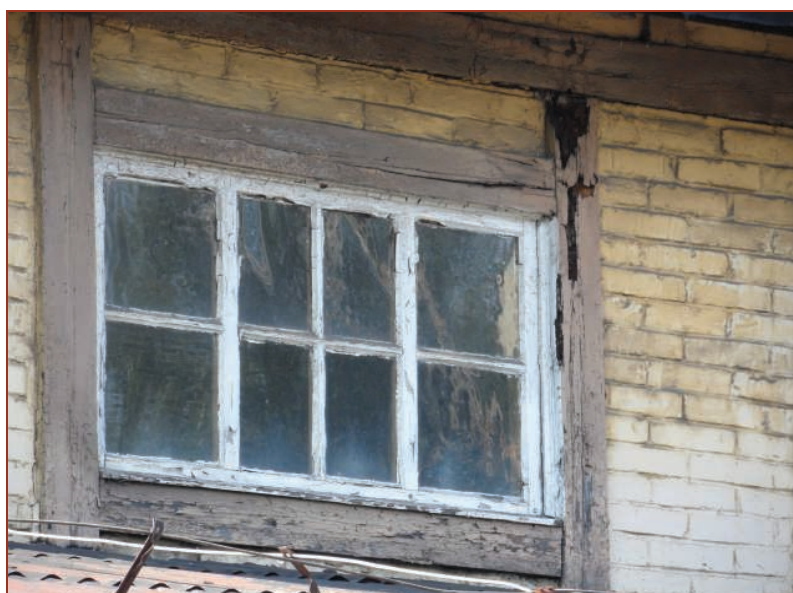
Fot. 58. Rygle okienne

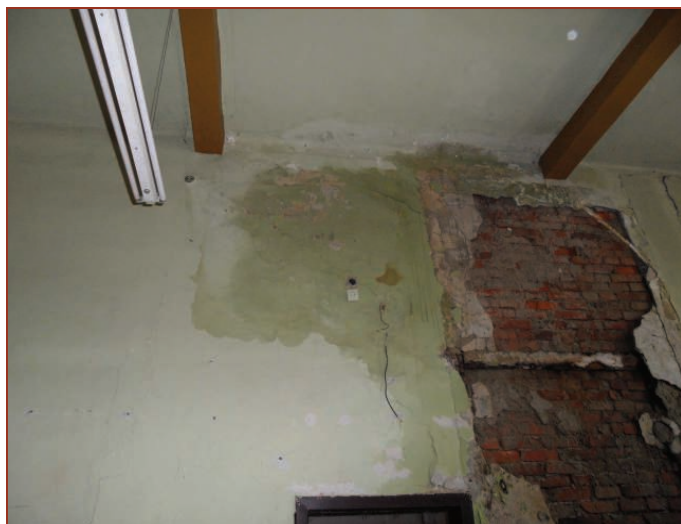
Stan techniczny ścian wewnętrznych jest zły. Ściany są w wielu miejscach zawilgocone i zagrzybione.

Fot. 59. Mokra ściana w pomieszczeniu 3.10.

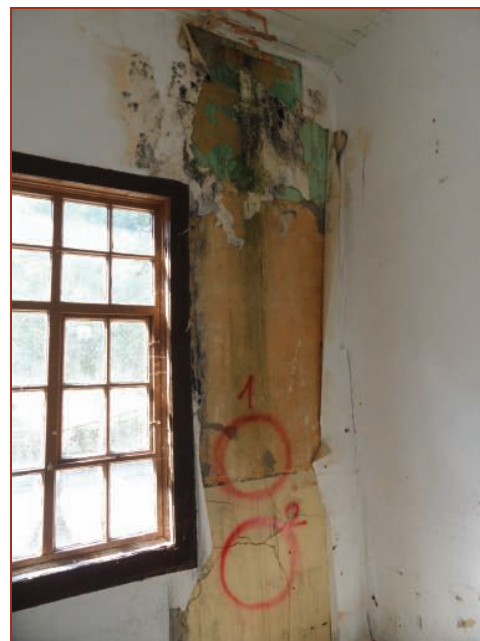
Fot. 60. Grzyb na ścianie w pom. nr 3.6

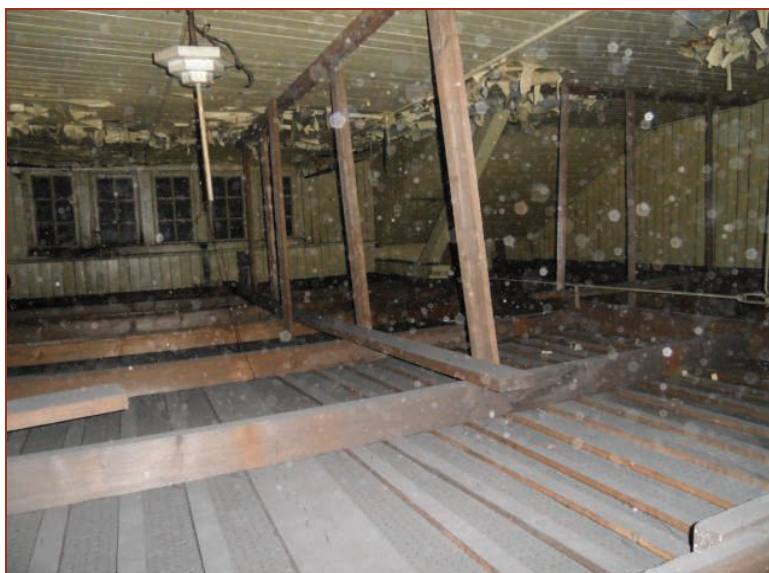
Stan techniczny elementów wieżby dachowej jest zróżnicowany. Bardzo zły stan techniczny elementów wieżby stwierdzono w części 2 nad pomieszczeniami 2.1, 2.2, 2.3. Prawdopodobnie podczas wykonywania sufitu podwieszonego nad hallem głównym wraz z likwidacją naświetla (fot. 16), wykonano dodatkowe podparcia zagrożonej zawaleniem wieżby dachowej (fot. 63).

Fot. 63. Dodatkowe podparcie wieżby nad sufitem podwieszonym w części 2.

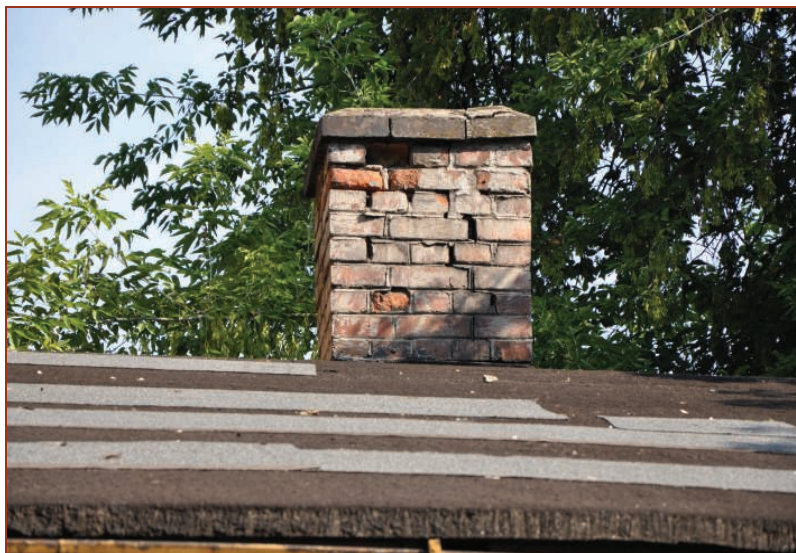
Stan techniczny kominów ponad dachem jest zły – ubytki zaprawy w spoinach, ubytki cegieł, uszkodzone nakrywy kominów (fot. 64).

Fot. 64. Komin ponad dachem budynku parterowego

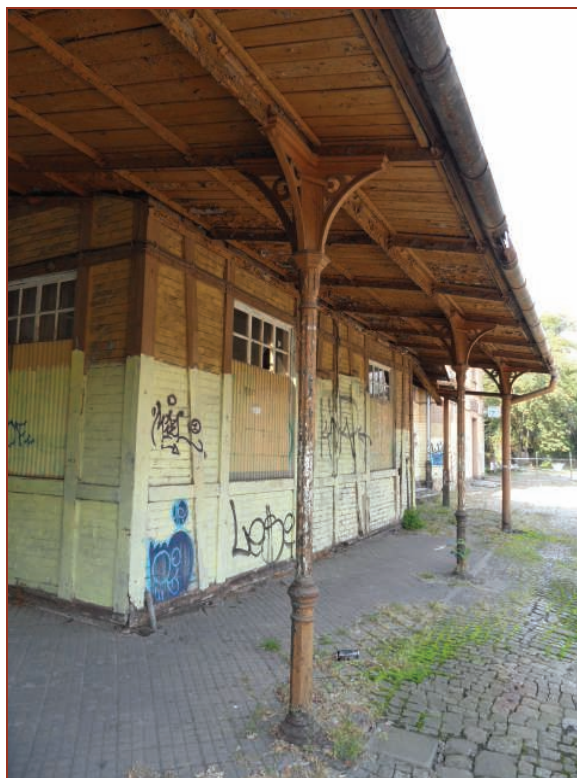
Fot. 65a. Słupy wiaty

Żeliwne słupy nadwyreżone są zrębem czasu (fot. 65a), dwa słupy wzmocniono osłoną z rury. Głowice słupów wzmocniono opaskami z płaskownika. Deskowanie jest spróchniałe. Blacha falista stanowiąca pokrycie wiaty jest skorodowana.

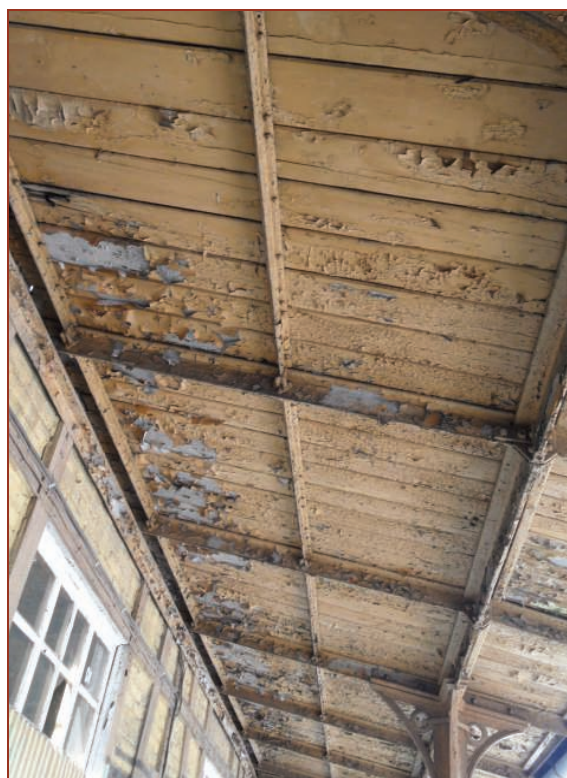
Elementy konstrukcyjne wiaty stalowej – słupy, belki, płatwie są w złym stanie technicznym. Belki i płatwie są głęboko skorodowane, powłoka malarska odpada płatami (fot. 65b).

Fot. 65b. Skorodowane belki i płatwie.

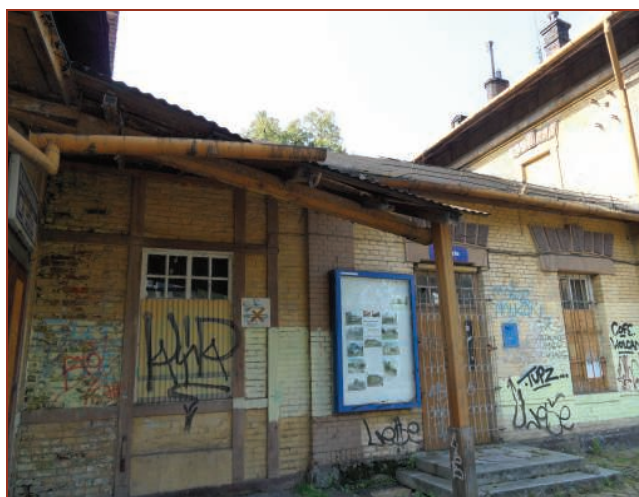
Stan techniczny daszku jest awaryjny. Główna belka nośna daszku jest przemieszczona i opadnięta, nie opiera się na słupie. Daszek wisi opierając się na dwóch ścianach (fot. 66a, 66b).

Fot. 66b. Przemieszczona i opadnięta belka nośna daszku

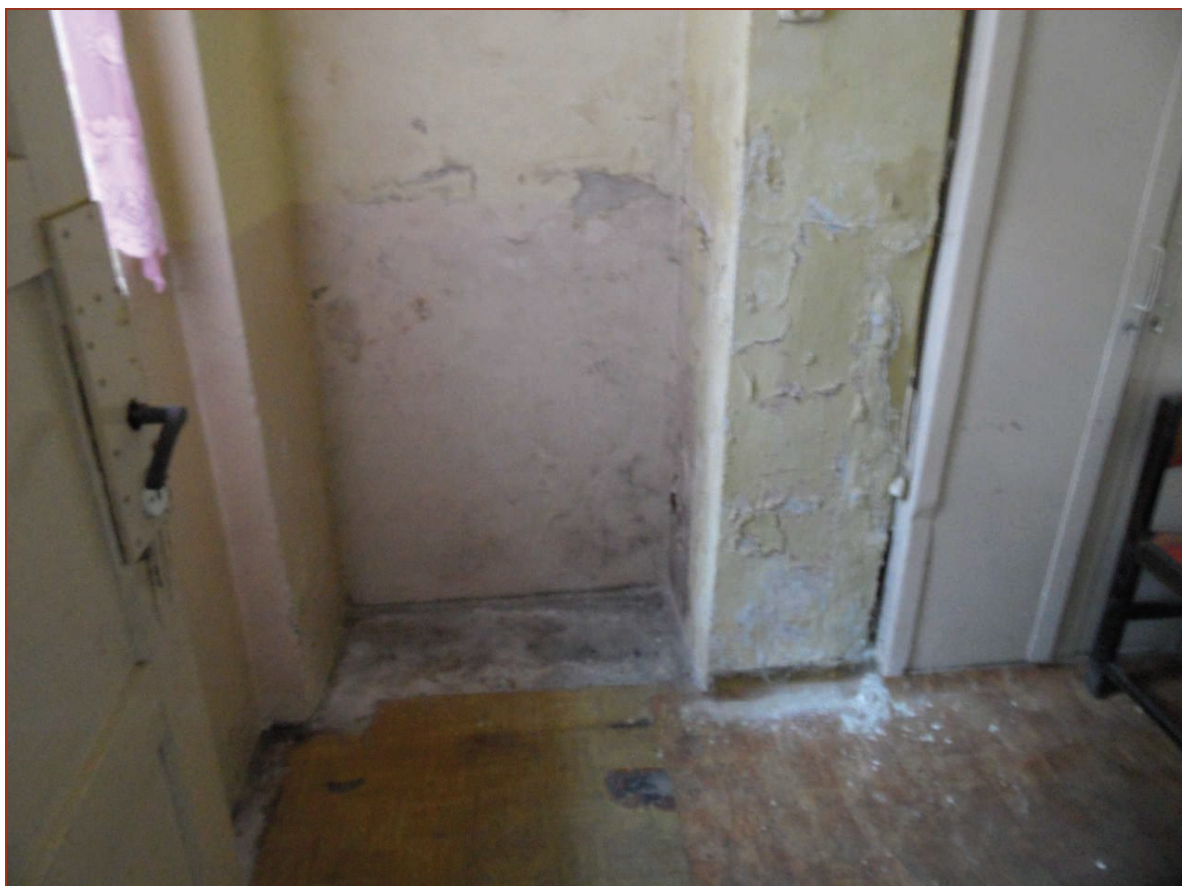
Stan techniczny ścian zewnętrznych i wewnętrznych jest średni. Ściany są lokalnie zawilgocone i zagrzybione.

Fot. 69. Zawilgocona i zagrzybiona ściana w pomieszczeniu 4.7. budynku wc

Stan techniczny tynków ścian i sufitów jest średni, w wielu miejscach zły. Tynki są lokalnie zawilgocone i zagrzybione (fot. 69).

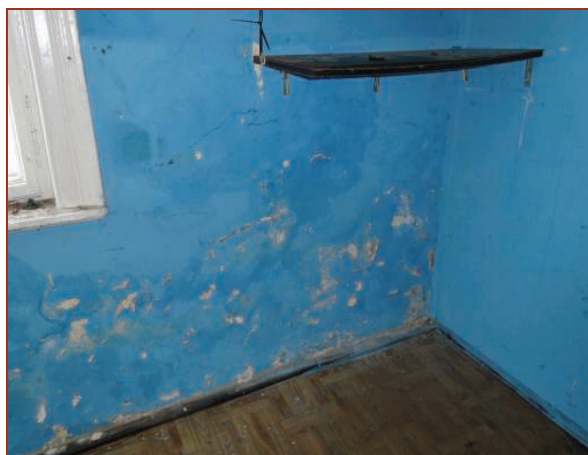
Stan techniczny tynków ścian i sufitów jest średni, w wielu miejscach zły. Tynki są lokalnie zawilgocone i zagrzybione (fot. 70-73).

Fot. 70. Zawilgocona ściana w pomieszczeniu 1.7.

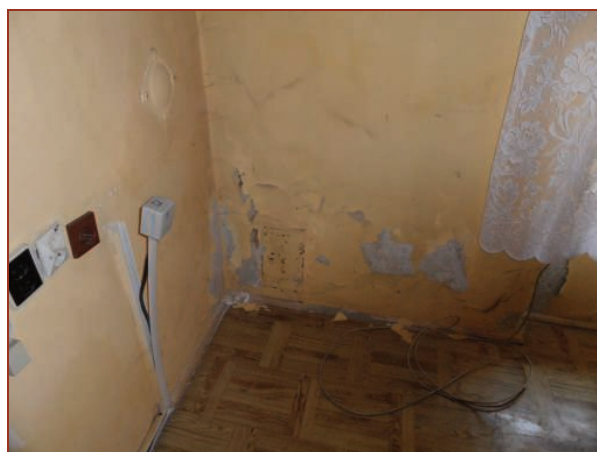
Fot. 71. Zawilgocona ściana w pomieszczeniu 1.1.

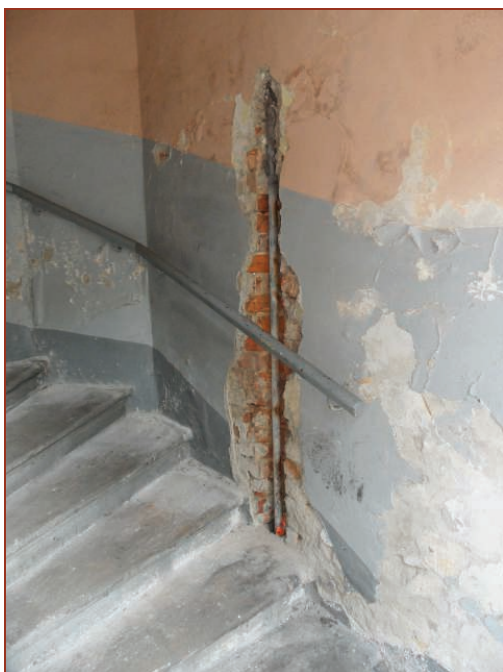
Fot. 72. Zawilgocona ściana klatki schodowej

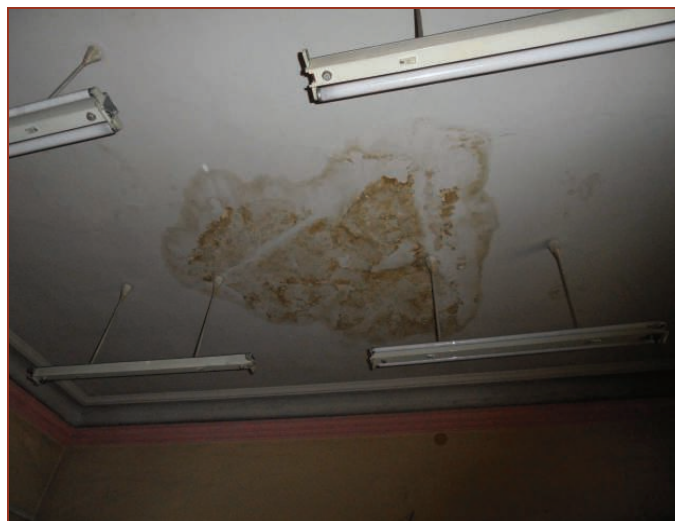
Fot. 73. Zawilgocony sufit w pomieszczeniu 1.3.

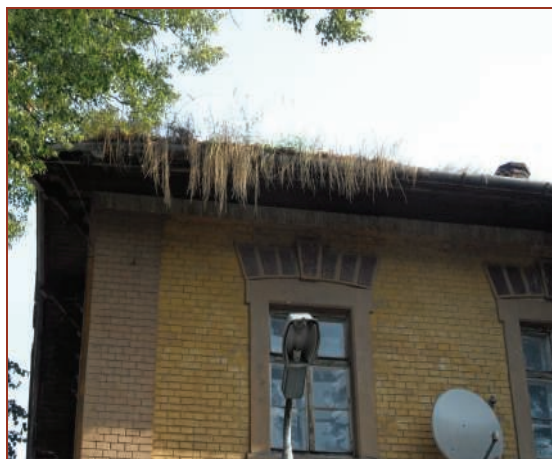
Stan techniczny pokrycia dachowego jest bardzo zły. Pokrycie jest nieszczelne i w wielu miejscach uszkodzone. Stan techniczny obróbek blacharskich, rynien i rur spustowych jest dramatycznie zły (fot. 74, 75).

Fot. 74. Zarośnięta rynna na budynku piętrowym

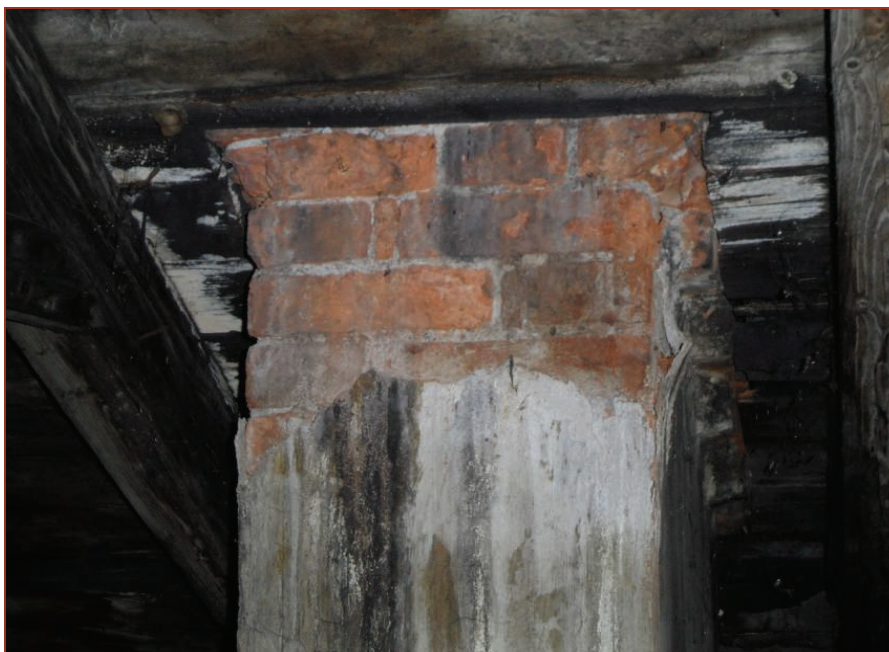
Fot. 76. Zamoczone i zagrzybione krokwie, deskowanie, odpadający tynk z komina to skutek oberwanej obróbki blacharskiej komina

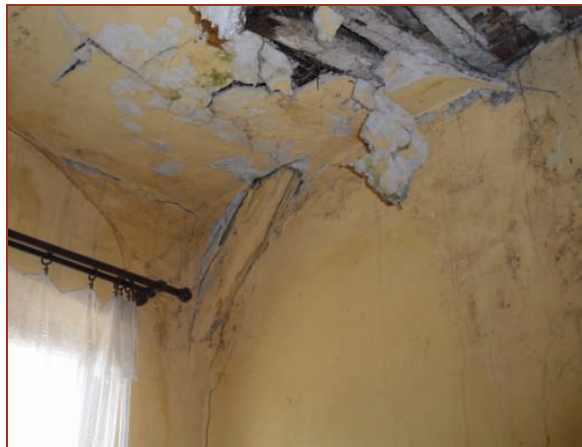
Stan techniczny tynków ścian i sufitów jest zły. Tynki są zawilgocone i zagrzybione.

Fot. 77. Stan tynków w pomieszczeniu 2.3.

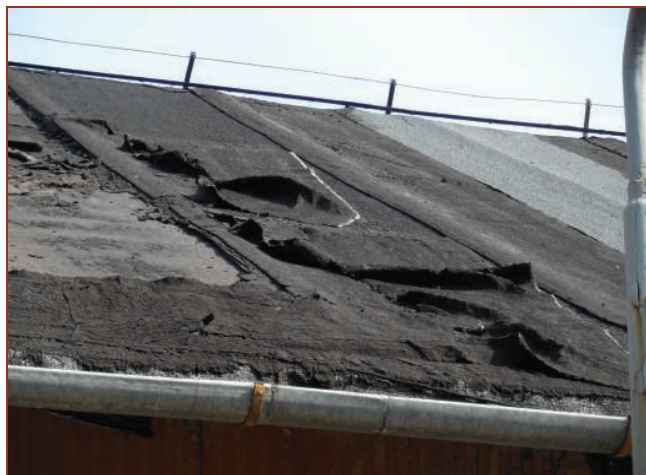
Stan techniczny pokrycia dachowego, obróbek blacharskich, rynien i rur spustowych jest dramatycznie zły (fot. 79-82). Pokrycie jest nieszczelne, w wielu miejscach oderwane od podłoża i uszkodzone. Rynny i rury spustowe skorodowane, dziurawe i poobrywane.

Fot. 79. Stan pokrycia dachowego w budynku parterowym

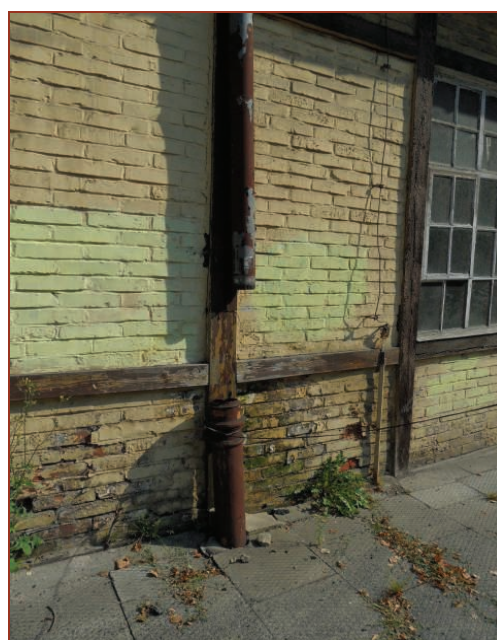
Fot. 80. Oberwana rura spustowa

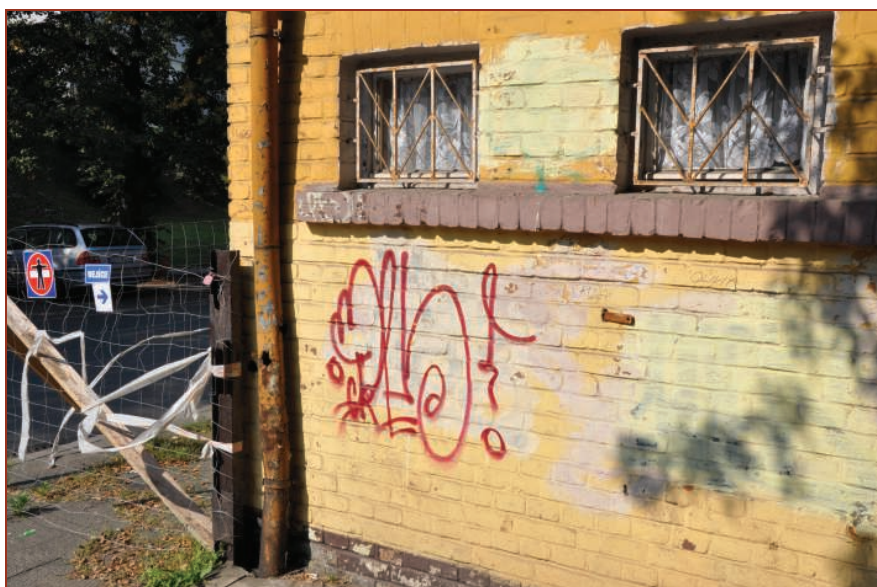
Fot. 83. Dziurawa rura spustowa w budynku wc
