Temat: **Remont dachu oraz fragmentu elewacji na budynku
"Domu Narodowego w Cieszynie"**

Adres: **dz. nr dz. nr 18, 123/1, 163 obr. 42 w Cieszynie
Rynek 12, ul. Jana Matejki 1A, 1B 43-400 Cieszyn**

Inwestor: **Cieszyński Ośrodek Kultury Dom Narodowy
Rynek 12, 43-400 Cieszyn**

Opis techniczny do projektu remontu dachu oraz fragmentów elewacji na budynku Domu Narodowego w Cieszynie

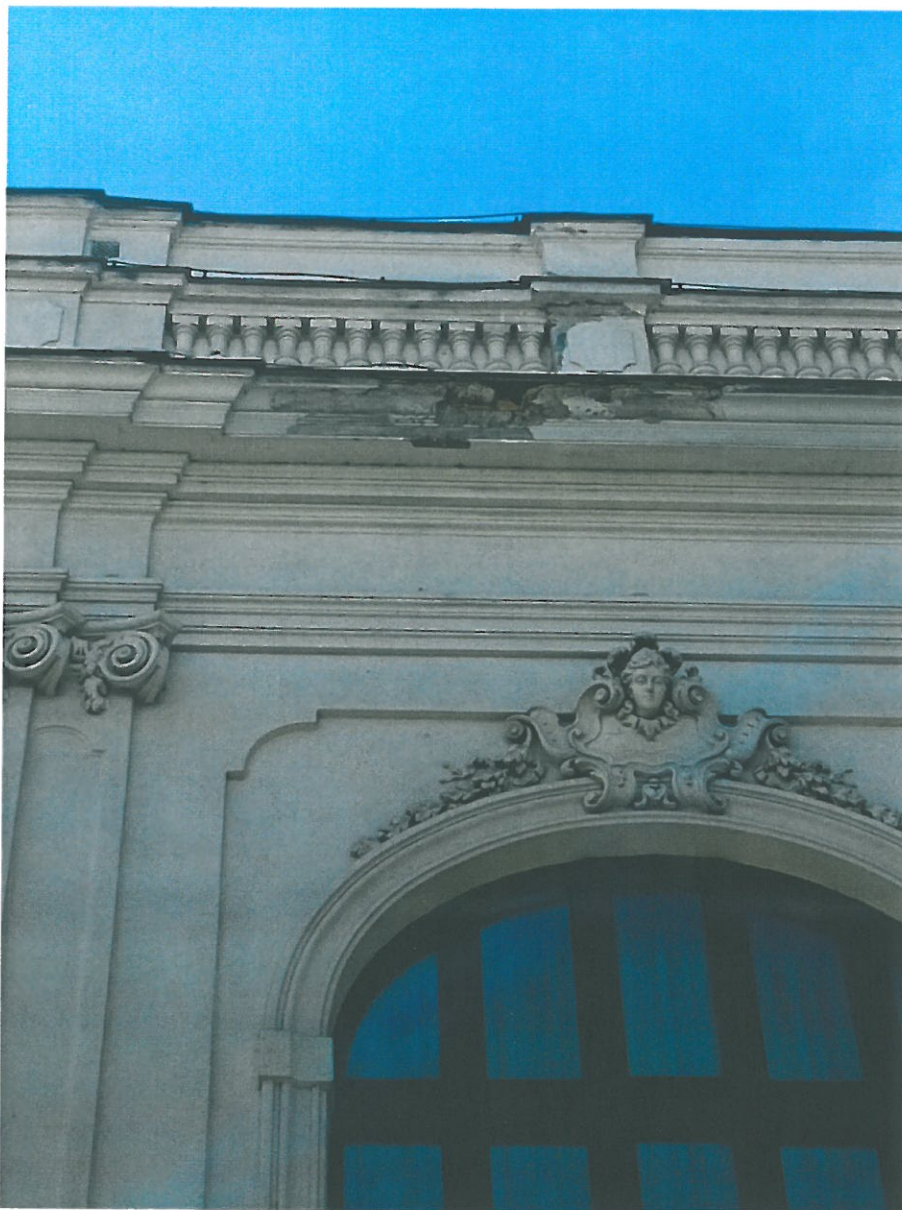
Występują ubytki tynków, zwłaszcza pod gzymsami. Miejsca te uzupełniano w sposób niestaranny. Spękania, złuszczenia rozwarstwienia i odpadnięcia tynków są widoczne w wielu miejscach wzdłuż ulicy Jana Matejki. W ubytkach odsłaniają skorodowaną cegłę.

Fot.1. Widoczne ubytki fragmentu gzymsu

Z powierzchni elewacji należy usunąć fragmentami zdegradowane powłoki malarskie. Usunąć metodami ręcznymi także osypujące się, odspojone fragmenty tynku, w szczególności zasolone i spękanne, do powierzchni wątku ceglanego. Odsłonięte powierzchnie ceglane i tynkowe oczyścić ręcznie.

Konieczne jest uzupełnienie ubytków tynków ścian elewacyjnych. Pod nową powłokę barwną konieczne jest założenie preparatu gruntującego w celu ujednoczenia chłonności podłoża.

Na fragmentach elewacji (tam gdzie są ubytki) położyć nową powłokę malarską farby opartej na naturalnych, mineralnych składnikach, która jest hydrofobowa i w znacznym stopniu przepuszczalna dla pary wodnej lub farby krzemoorganicznej dopuszczonej do użycia renowacji budynków zabytkowych.

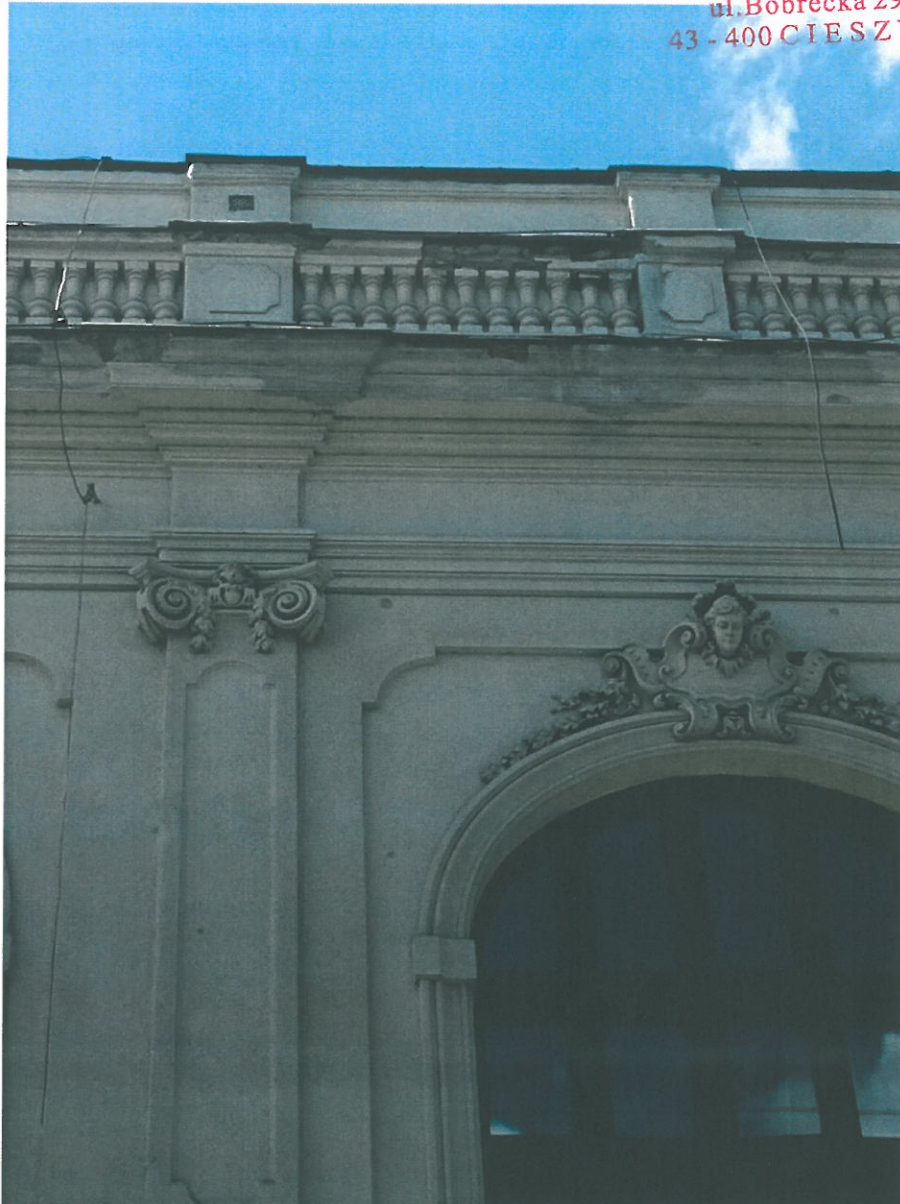
Fot.2. Widoczne ubytki fragmentu gzymsu oraz w kolorystyce obiektu.

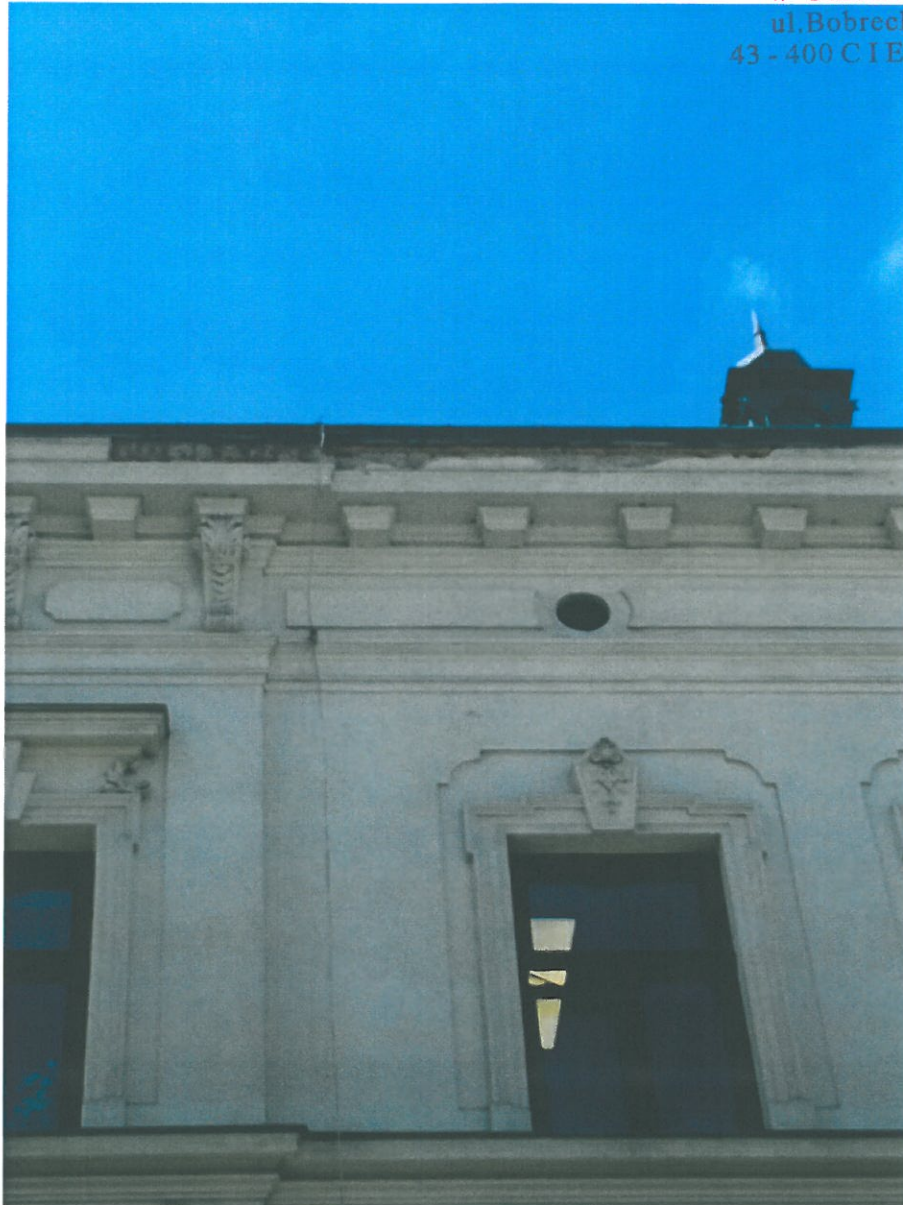
Fot.3. Widoczne ubytki fragmentu gzymsu

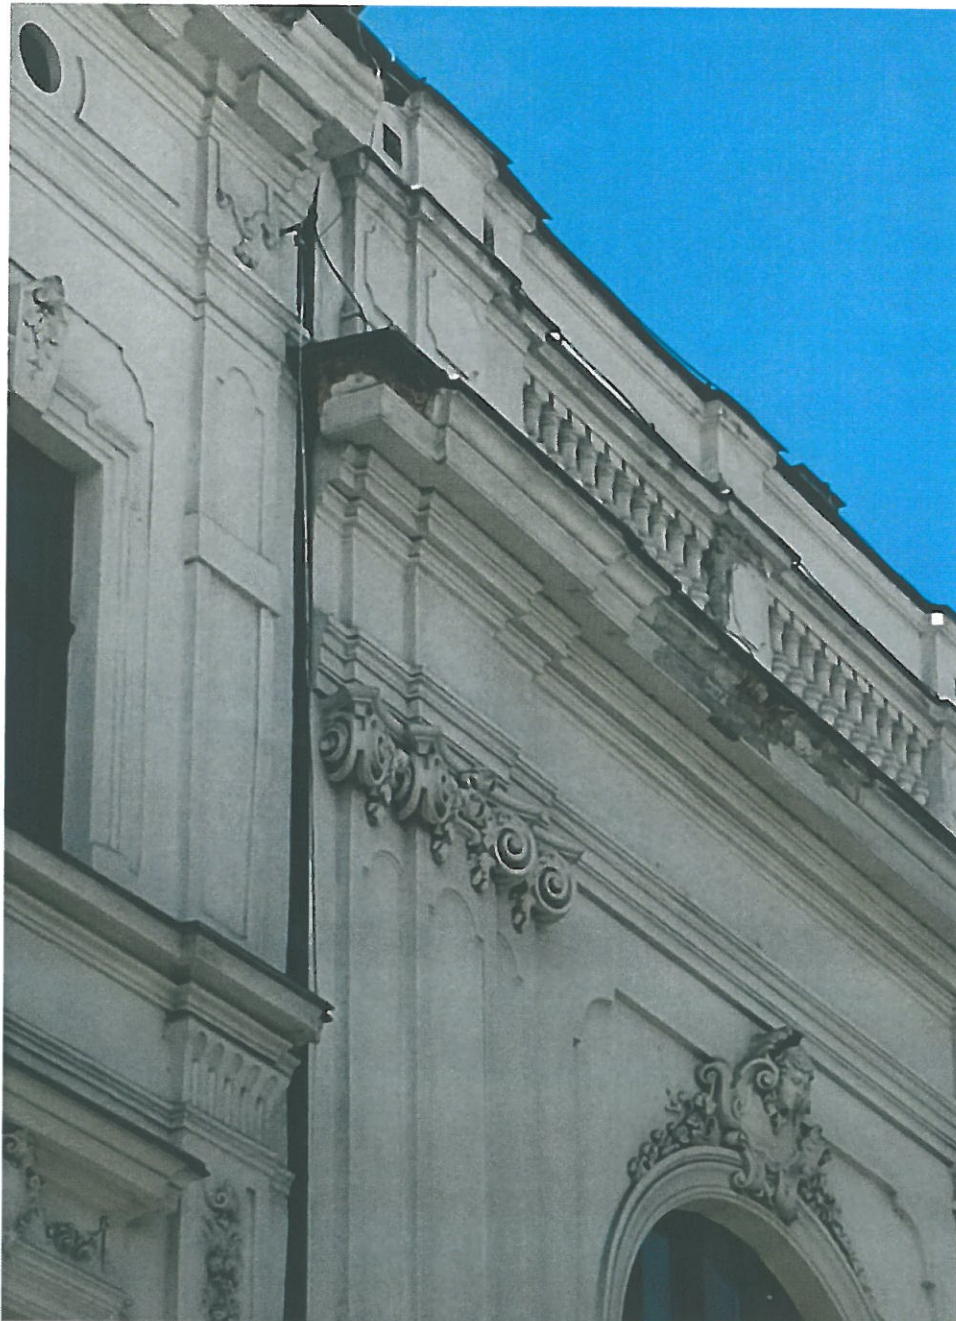
Fot.4. Widoczne ubytki fragmentu gzymsu

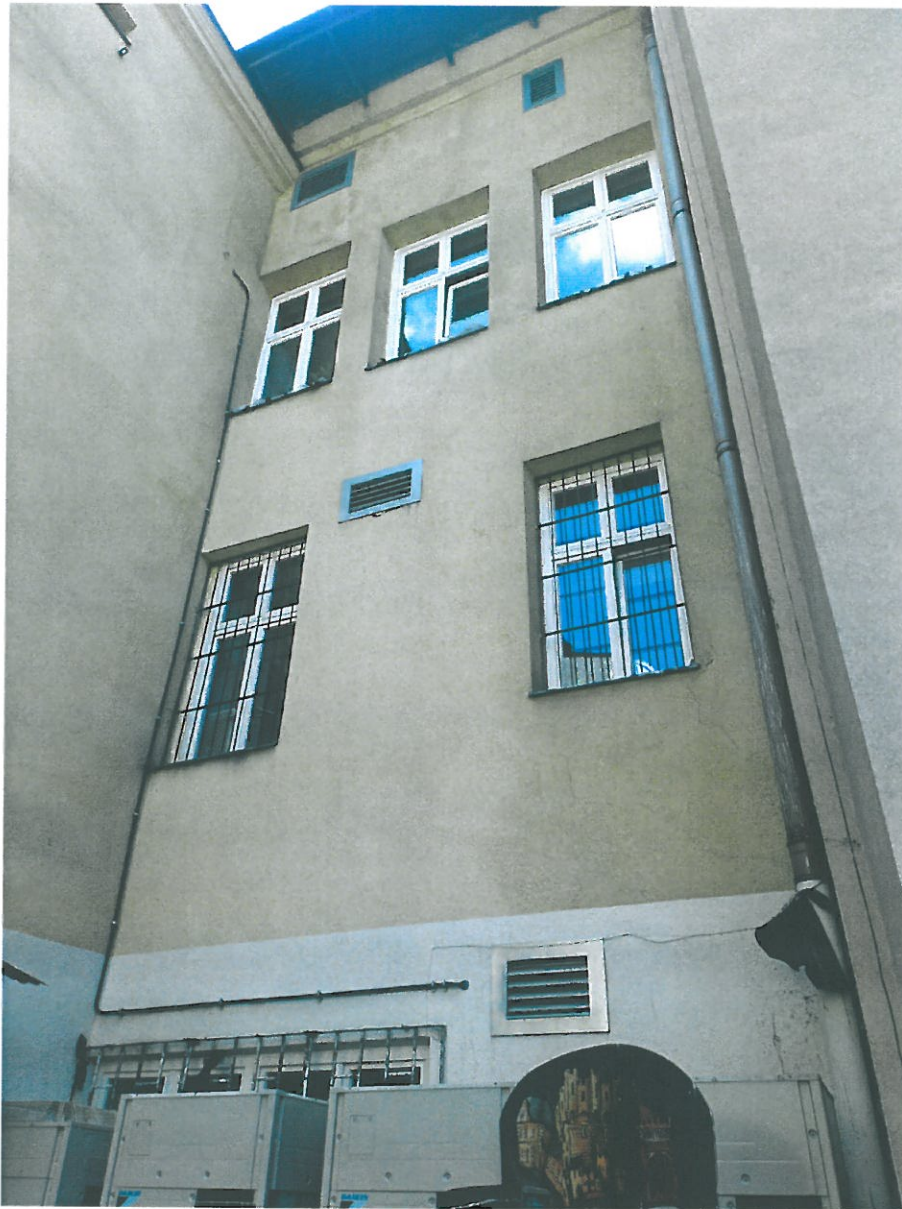
Fot.5. Elewacja zachodnia. Widoczne zawilgocenie ścian poprzez przenikającą wodę z nieuszczelnego pokrycia dachu

Projektowany remont dachu spowodowany jest przeciekaniem wody deszczowej do wnętrza budynku i na elewację. Remont polega na wymianie skorodowanych elementów drewnianych więźby dachowej.

Pokrycie dachu z gontu bitumicznego oraz częściowo z papy zostanie wymienione. Ułożone zostanie również nowe deskowanie.

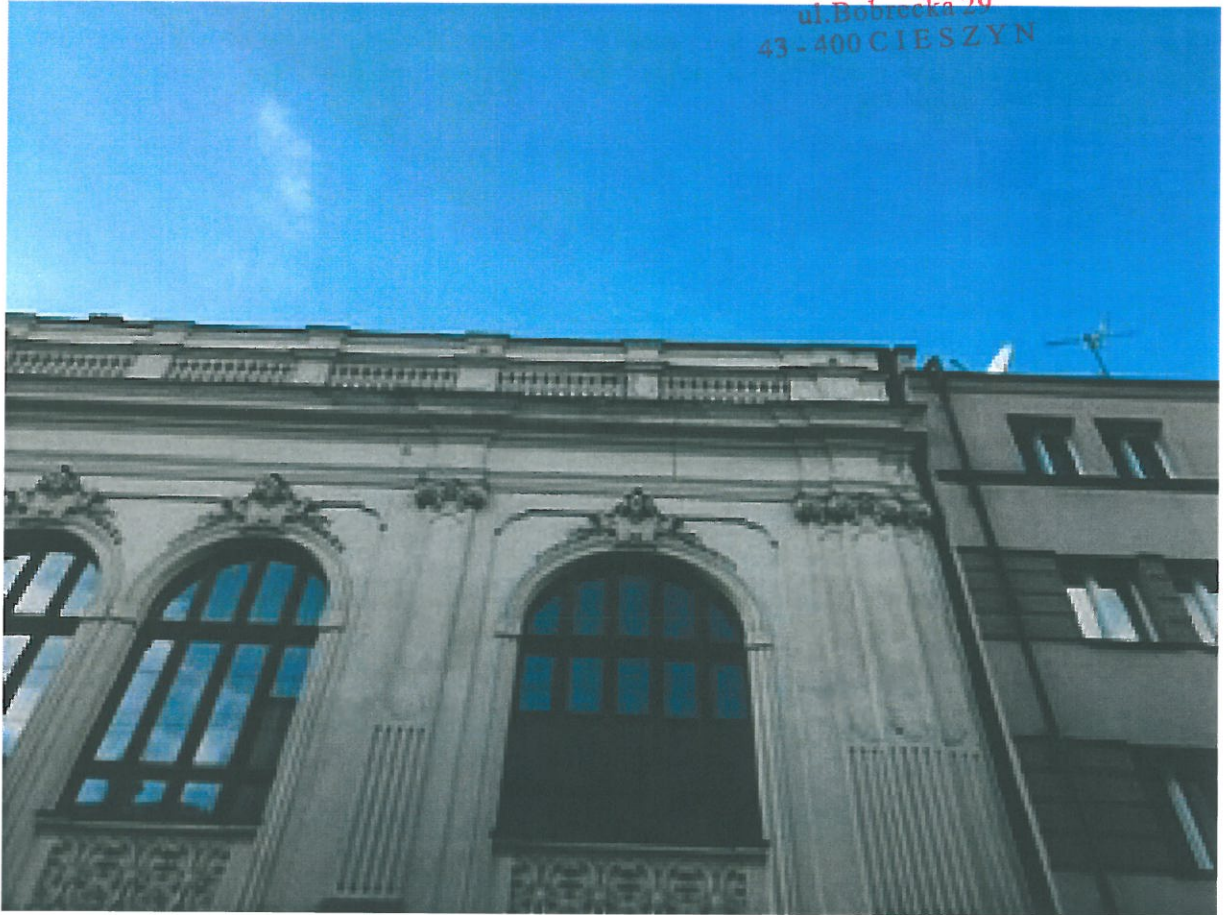
Elewacja od strony ulicy Matejki – nad oknem sali widowiskowej widoczny jest odspojony tynk na elementach ozdobnych - należy w trybie natychmiastowym skuć luźne fragmenty tynku i uzupełnić oraz sprawdzić pozostałe gzymsy, czy nie występują spękania i odspojenia, wymienić uszkodzenia obróbką blacharską. Widok ogólny przedstawiono na Fot. 1.

Fot. 1. Widok elewacji od ulicy Matejki

. Z tej strony można również zaobserwować zacieki i ślady korozji na cokole budynku.

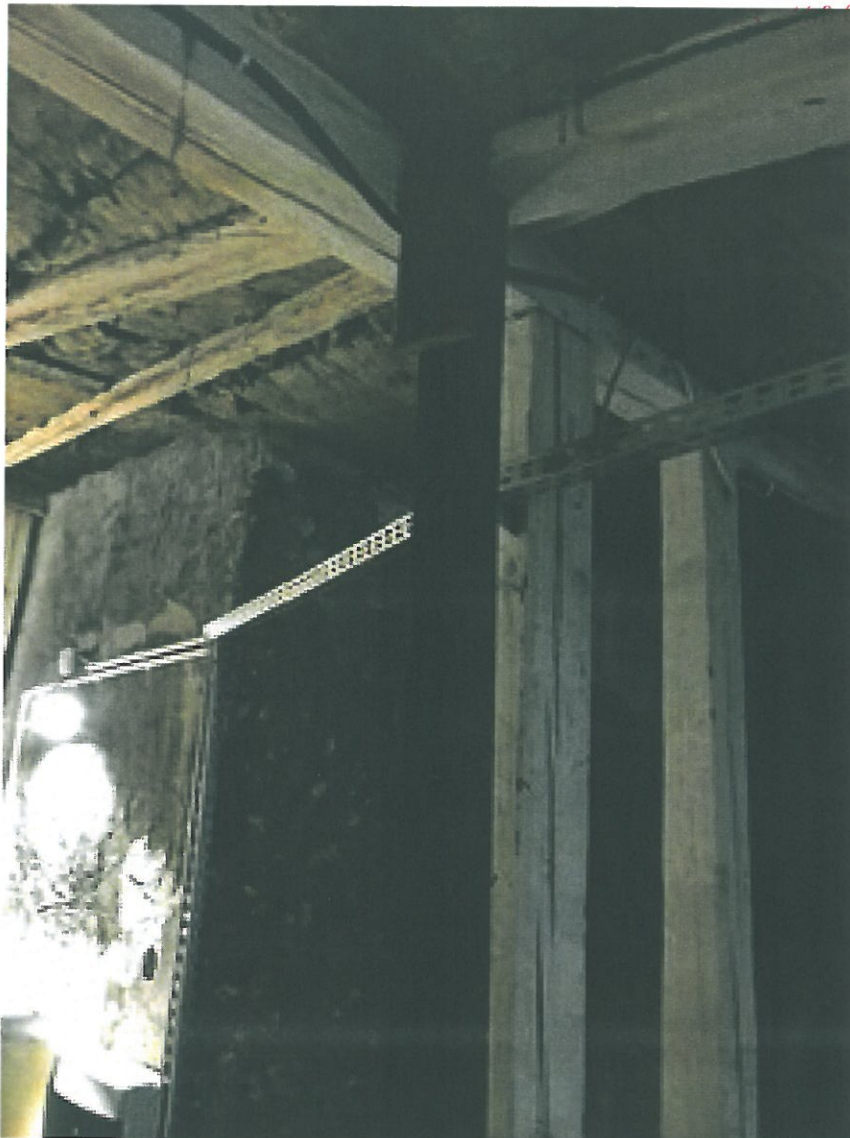
Przy wejściu na dach od strony świetlika widoczne prowizoryczne podparcie konstrukcji dachu. Brak jest informacji zarówno z dokumentacji jak i od Kierownika administracyjnego dotyczących okoliczności wykonania podparcia. W związku z powyższym należy wymienić fragment **konstrukcji dachu tj. krokiew koszową oraz wymienić tymczasowe podparcie płatwi na słup drewniany o wymiarach 18x18 cm (Fot.2).**

Fot.2 Tymczasowe podparcie płatwi

Należy ponownie zabezpieczyć konstrukcję dachu impregnatem ogniochronnym. Sposób zabezpieczenia konstrukcji oraz przyjęte materiały należy uzgodnić z osobą uprawnioną w zakresie ochrony przeciwpożarowej.

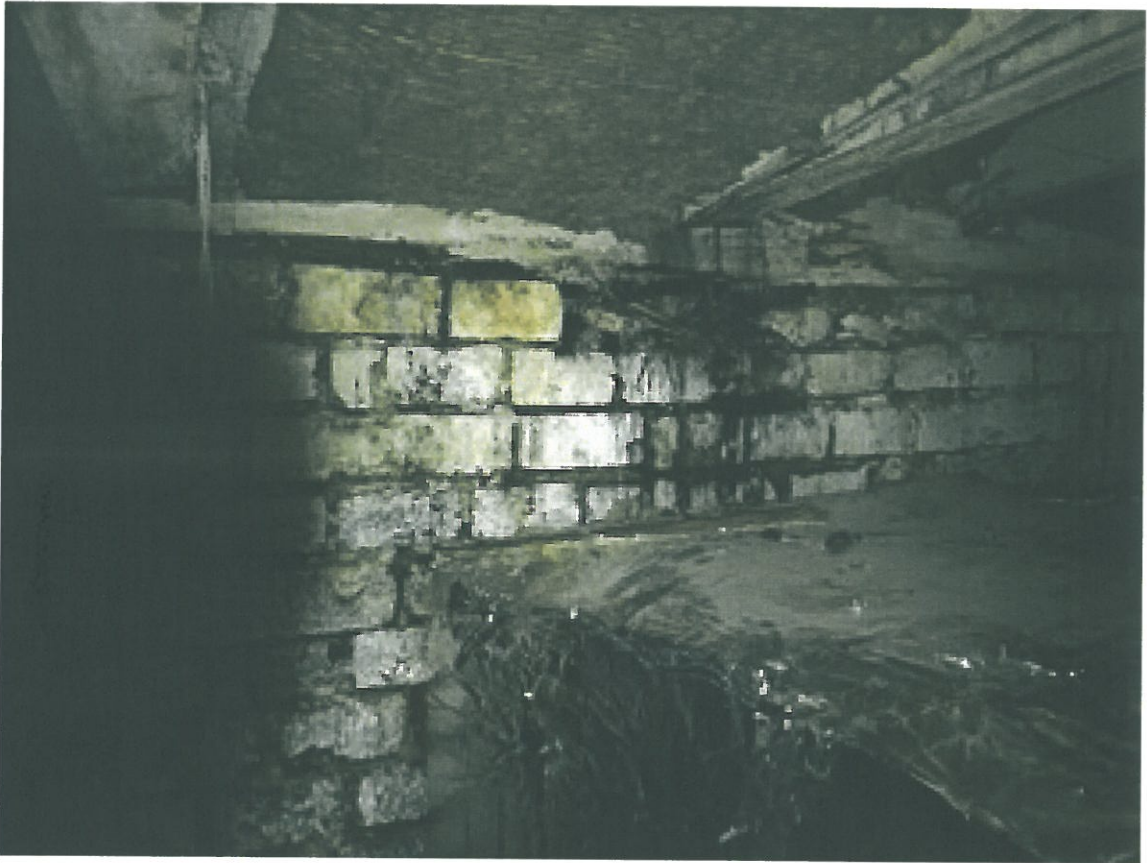
Fot. 3. Widok krokwi koszowej oraz stanu istniejącego murlat.

3. Wymiana krokwi koszowej w połaci dachu oraz fragmentów murlat.

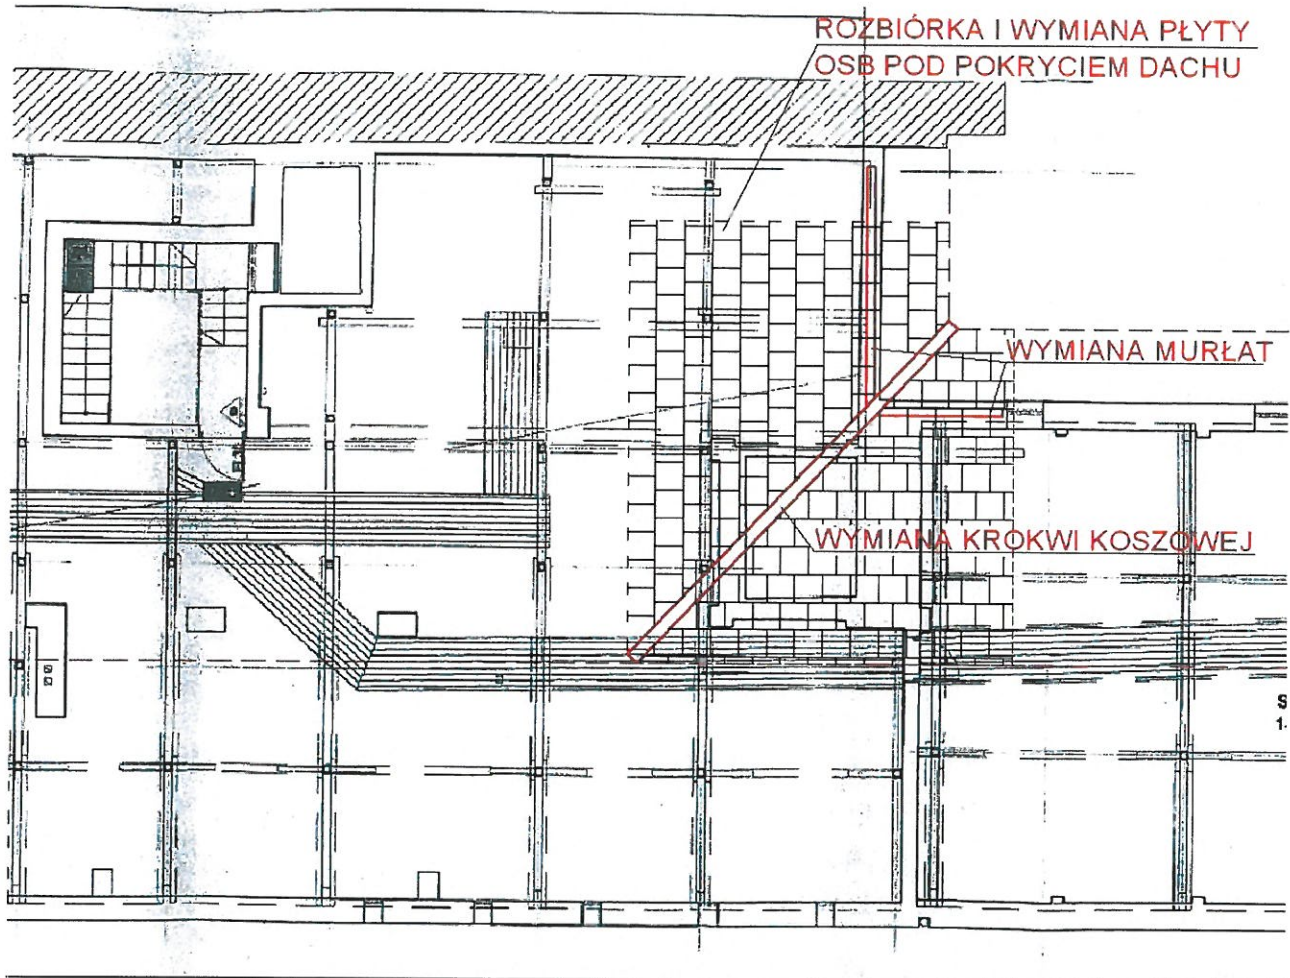
Rys. 1. Schemat wymiany krokwi koszowej.

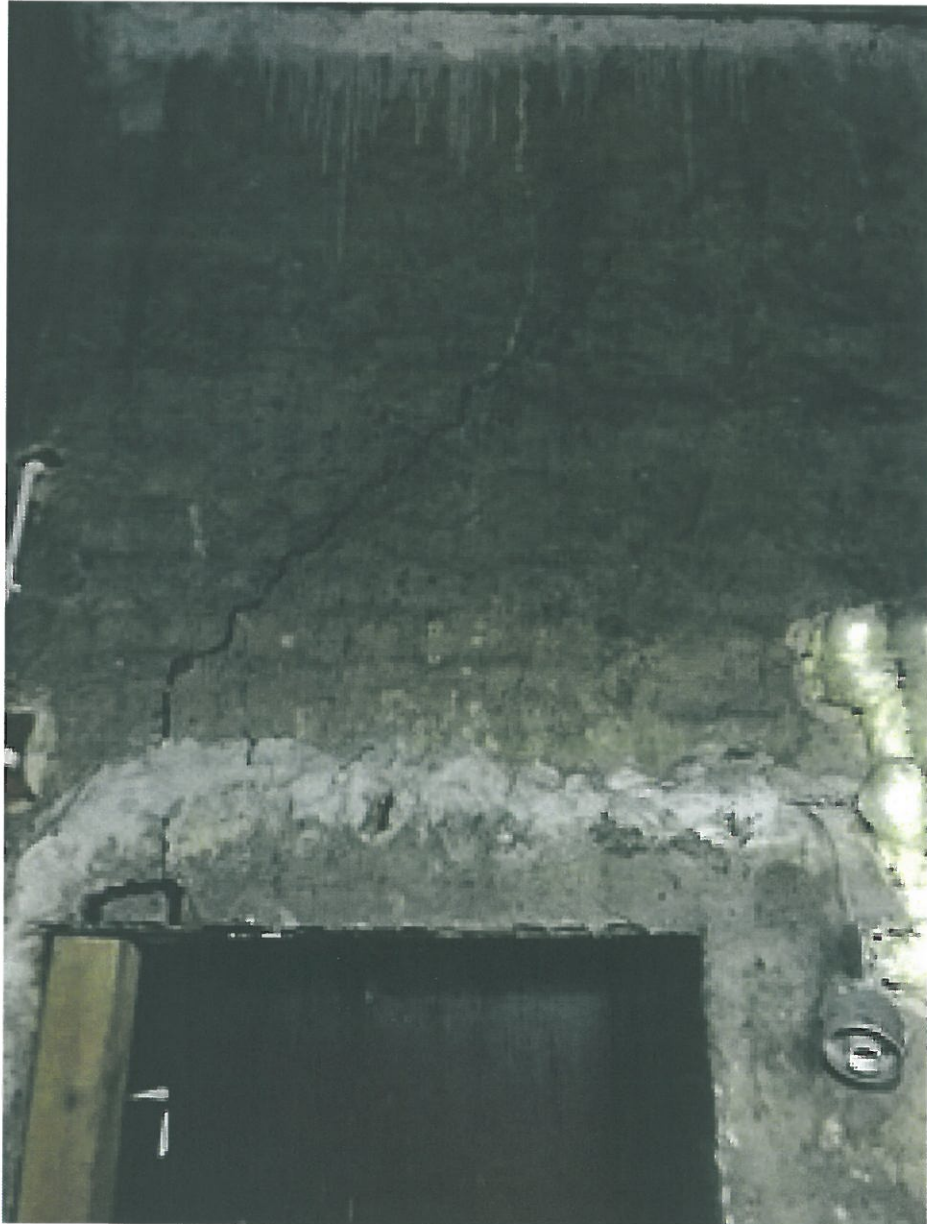
Ściana ogniowa ma w paru miejscach pęknięcia. Fakt pojawienia się trzech ukośnych rys na ścianie ogniowej został odnotowany przez mgr inż. Jerzego Dzierżewicza w opracowaniu pn. „Ekspertyza w sprawie stanu technicznego konstrukcji dachu budynku Domu Narodowego w Cieszynie, Rynek 12” z sierpnia 2001 roku. W wyżej wymienionym opracowaniu autor napisał, że były to trzy ukośne rysy natomiast teraz są to pęknięcia.

Fot.4. Widok pęknięcia ściany.

Rysy i pęknięcia ścian należy wzmocnić poprzez założenie w murze klamer stalowych. Sposób wykonania przedstawiono w p.4.

Przed rozpoczęciem robót należy skuć tynk w miejscach powstawania rys. Klamry należy mocować na głębokość ok. 20 cm wewnątrz muru w odległości co 40 cm. Po zamocowaniu w miejscu mocowania należy zagrunować mur, nałożyć siatkę stalową rapicę a następnie ścianę otynkować tynkiem renowacyjnym.
