# **PROGRAM PRAC KONSERWATORSKICH, PROPONOWANA TECHNOLOGIA KONSERWACJI BRAMY CMENTARZA KOMUNALNEGO W CIESZYNIE**

Kraków, luty - 2013r.

## PRZEDMIOT I ZAKRES PRAC

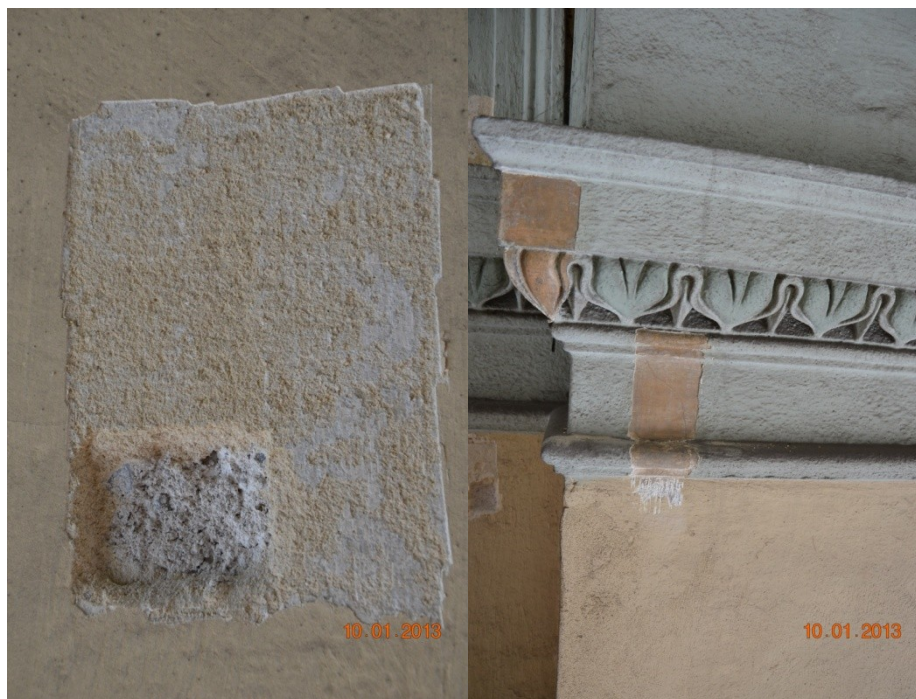
Tynk oryginalny wykonany z zaprawy wapienno-piaskowej o rdzeniu (arriciato) grubości około 12 mm, średnio, miejscami grubo ziarnistym pokrytym drobnoziarnistą wyprawą mającą charakter tynku uszlachetnionego-barwionego w masie o grubości około 3-5 mm. Pierwotna kolorystyka elewacji powstała w wyniku zastosowania barwionej w masie zacierki, jako warstwy wykończeniowej koloru jasno-ugrowego z ekspozycją jaśniejszych o ton partii elementów sztukatorskich wykonanych w oparciu o spoiwo z zastosowaniem cementu romańskiego.

Fot.1, 2. Sondy *in situ*, widoczne warstwy pierwotnych wypraw

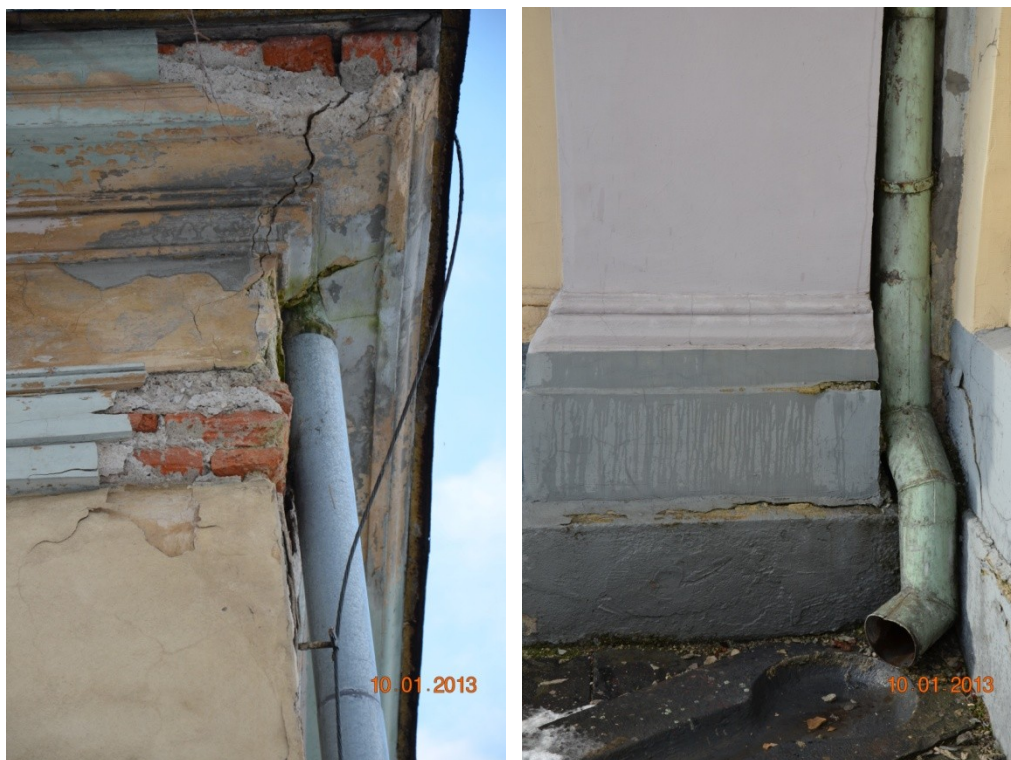
Jednak głównym czynnikiem niszczącym powierzchnię muru jest woda. Dostająca się przez nieszczelność spoin lub drobne pęknięcia woda opadowa uruchamia różnego rodzaju procesy fizyko-chemiczne. Nasilają się one zwłaszcza w porze zimowej, kiedy to dochodzi do cyklicznego zamarzania i topnienia w strukturze materiałów porowatych. Przedostająca się przez nieszczelne rury spustowe, a także migrująca z partii fundamentów woda (migracja pionowa i pozioma) wraz z rozpuszczonymi solami, a następnie jej odparowanie na powierzchni ścian i muru prowadzi do powstawania w tym rejonie wykwitów solnych. Sole podczas krystalizacji zwiększają swoją objętość (ciśnienie krystalizacji-hydratacji), co prowadzi do uszkodzeń mechanicznych partii tynku i powłok malarskich: złuszczeń, odspojień, pęcherzy, oraz tzw. pudrowania. Ponadto niektóre sole są higroskopijne, chłoną wilgoć z powietrza i rozpuszczają się – a w okresach suchych ponownie krystalizują. Zachodzące na przestrzeni lat procesy rekrystalizacji prowadzą do dalszej destrukcji tynku i powłok malarskich. Szybkość procesu niszczenia i ich zasięg zależą głównie od stopnia zasolenia i występowania wody, jako czynnika, który sole transportuje i rozpuszcza. Szkodliwa jest zarówno wilgoć występująca w murach np. w wyniku braku izolacji pionowej i poziomej jak i wilgoć czerpana z powietrza.

Fot. 3., 4. Stan zachowania. Widoczne zniszczenia spowodowane stałym zawilgoceniem partii elewacji

Opisane procesy destrukcyjne w postaci przebarwień, odspojień, wykwitów soli, oraz ubytków warstwy malarskiej wraz z tynkiem występują lokalnie, szczególnie widoczne są na elewacji w sąsiedztwie rur spustowych, bezpośrednio pod dachem, a także w partii przyziemia. Na całej powierzchni widoczne są drobne ubytki tynku, całość pokrywa warstwa zabrudzeń wraz z nierównomiernie rozłożoną ciemną patyną wywołującą wrażenie lokalnych zaplamień. Struktura tynku została w poważnym stopniu naruszona. Tynk jest spękany, odspojony z licznymi ubytkami odsłaniającymi ceglany watek ścian. Lokalnie widoczne są ślady pierwotnej kolorystyki elewacji w kolorze jasnego ugru. Miejscami na powierzchni widoczna jest korozja biologiczna (mchy, porosty), gęsta siatka zarysowań, oraz większe pojedyncze pęknięcia. Cała powierzchnia elewacji jest silnie zakurzona i zabrudzona.

W celu ustalenia dokładnej technologii hydroizolacji budynku bramy należy wykonać kilka wykopów próbnych do głębokości posadowienia budynku, zbadać strukturę gruntu, poziom zalegania ewentualnych wód gruntowych i strukturę muru. Aby zapobiec przedostawaniu się wody wraz z rozpuszczonymi w niej solami do fundamentów, a następnie do ścian budynku proponuje się zastosować sprawdzony w wielu realizacjach system hydroizolacji mineralnej lub bitumiczno-polimerowej. W tym celu należałoby odkopać choćby do ograniczonej głębokości ściany fundamentowe, następnie je osuszyć, oczyścić – uszkodzony watek naprawić, a w konsekwencji wykonać skuteczną izolację pionową. Pełne odcięcie dopływu wilgoci do ścian będzie możliwe w przypadku wykonania izolacji poziomej metodą nawiertów, która zapobiegać będzie podciąganiu kapilarnemu.

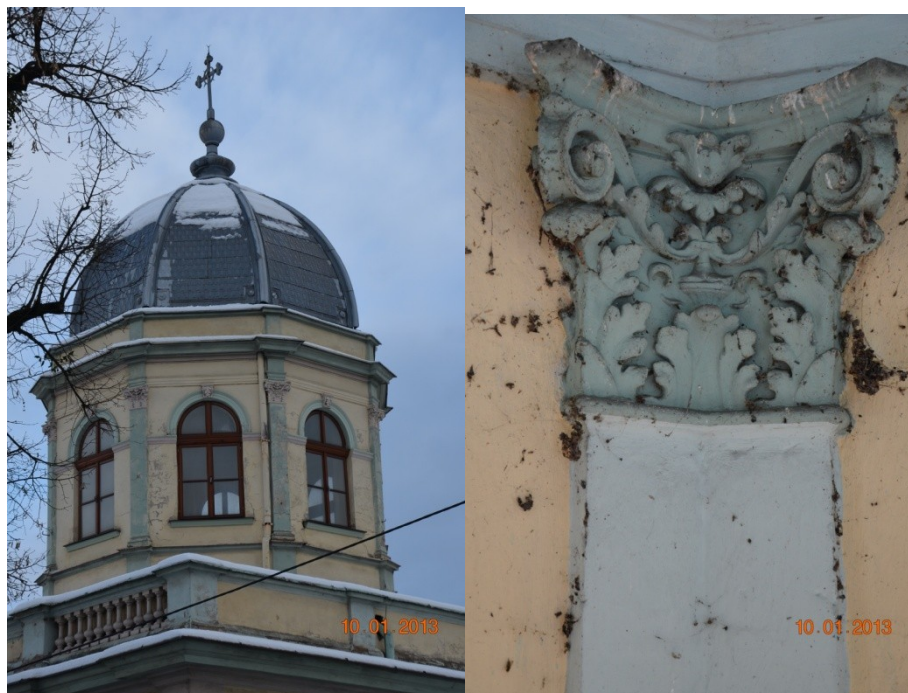
Fot. 5., 6. Stan zachowania. Widoczne zabrudzenie fragmentów dekoracji.

Pierwszym etapem prac powinno być oczyszczenie powierzchni dekoracji z warstw przemalowań i wtórnych zacierów. Zabieg ten nie powinien spowodować naruszenia powierzchni stiuku. Dlatego po szczegółowym rozpoznaniu zniszczeń zaleca się wykonać próby mechanicznego i chemicznego oczyszczania poszczególnych partii dekoracji w zależności od rodzaju zniszczeń. Czyszczenie stiuku proponuje się rozpocząć od mechanicznego usunięcia niezespólonej warstwy kurzu i brudu. W następnej kolejności proponuje się zastosowanie gorącej pary wodnej. Jest to metoda bardzo łagodna, szybka, czysta w stosowaniu (brak chemikaliów i ścierniwi). Ilość wody kondensującej na czyszczonej powierzchni można uznać za niewielką. Dokładne usunięcie warstw przemalowań z powierzchni stiuku możliwe będzie jedynie na drodze mechanicznego oczyszczania np. skalpelem. Dopuszcza się użycie mikropiaskarki z odpowiednio dobranym rodzajem ścierniwa pod warunkiem, że w wykonanych próbach nie stwierdzi się uszkodzeń powierzchni stiuku w trakcie oczyszczania.

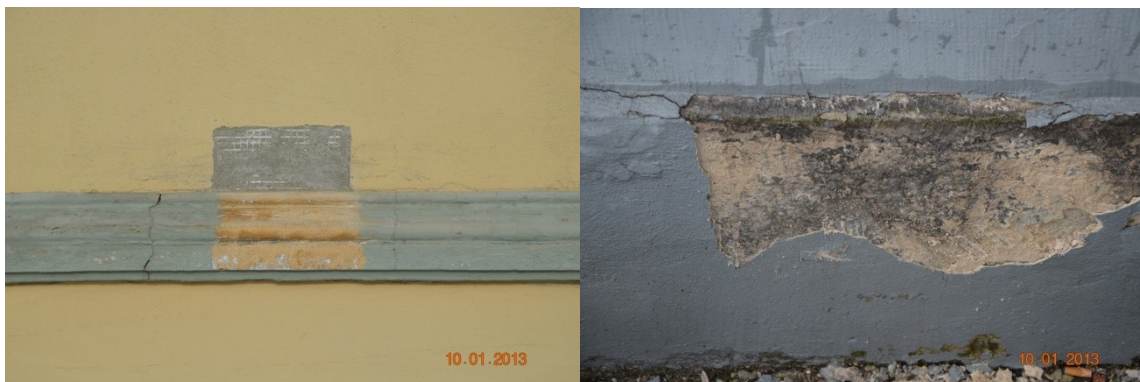
Fot. 7., 8. Stan zachowania. Widoczne przemalowania i zacierki na fragmentach dekoracji.

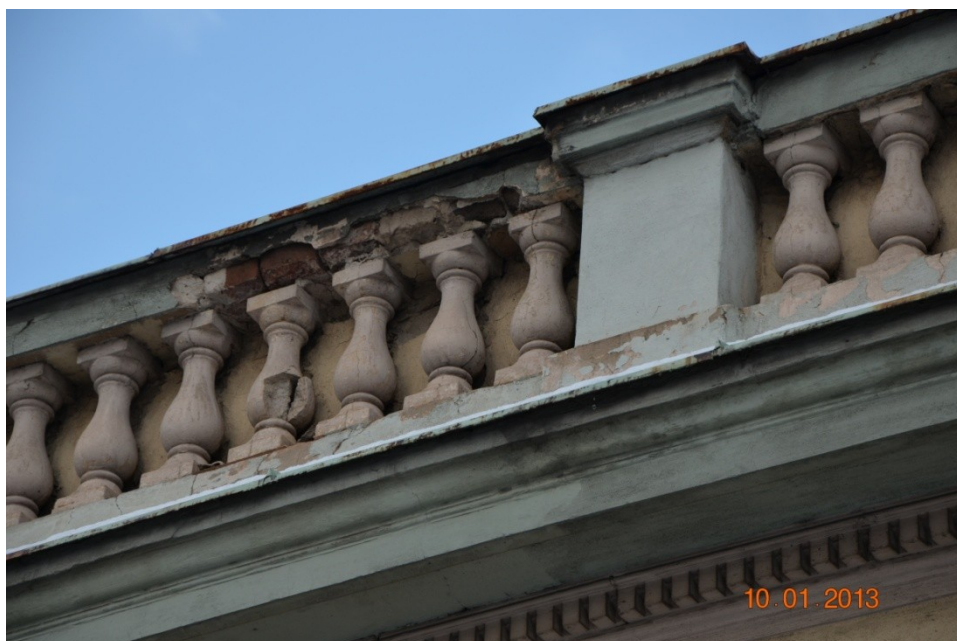
Wykonany z blachy cynkowej dach, oraz obróbki blacharskie jak i częściowo rynny spustowe (część rynien została zastąpiona w czasie ostatnich napraw rurami plastikowymi) są miejscami zatkane i nieszczelne, a ściekająca po elewacji, lub zalegająca na powierzchni „tarasów” woda powoduje liczne przebarwienia i zniszczenia. Stałe zawilgocenie w załomach murów, wzdłuż rynien, oraz ściekająca woda spowodowała powstanie ciemnozielonych kolonii mikroflory.

Fot.9. Stan zachowania attyki w formie balustrady na pawilonach bocznych

- po uzyskaniu dostępu z rusztowania należy dokonać przeglądu stanu zachowania pokrycia dachu. W przypadku stwierdzenia silnego destruktu blachę stalową ocynkowaną należy zastąpić blachą tytanowo-cynkową.
- w sposób zachowawczy należy potraktować pokrycie kopuły wykonane z blachy cynkowej „ w łuskę”
- zniszczone i nieszczelne rynny poziome-leżące z blachy stalowej ocynkowanej należy wymienić,
- rury spustowe z blachy stalowej ocynkowanej, oraz z PCV zaleca się wymienić.

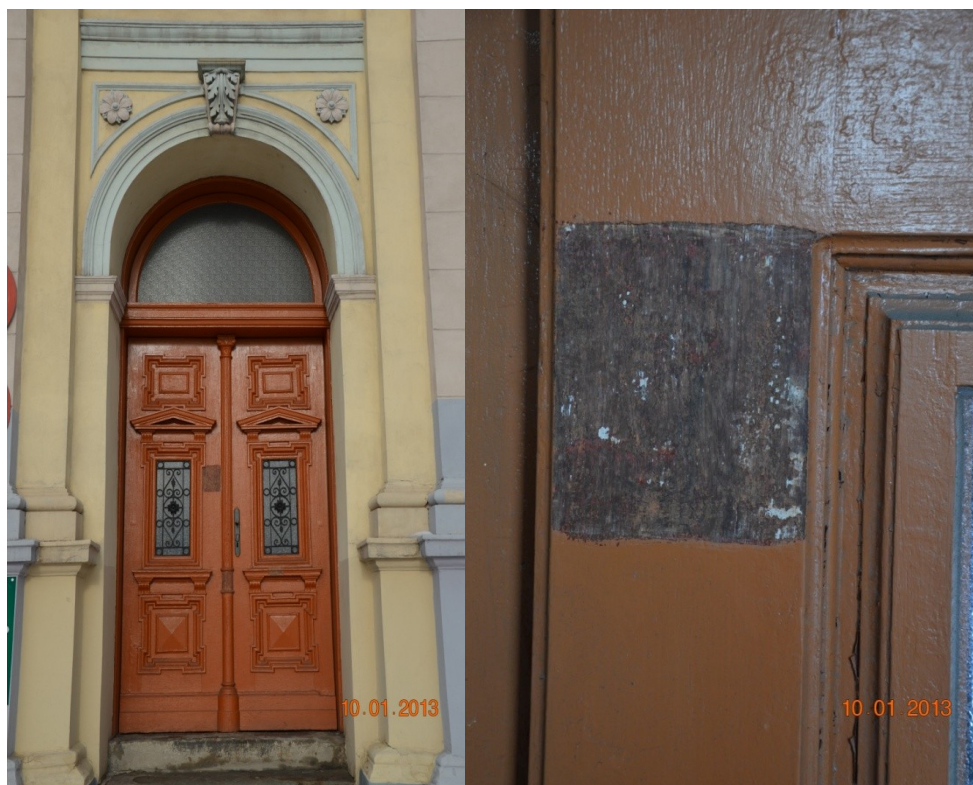
Stan zachowania drewnianej stolarki jest zróżnicowany. Wymieniona w 80 procentach na nową w czasie ostatnich prac renowacyjnych (w latach 90-tych) stolarka nie wymaga poważniejszych napraw a jedynie przeglądu i drobnych korekt. Dotyczy to zwłaszcza stolarki okiennej. Stan zachowania oryginalnej stolarki drzwiowej przedstawia się nieco inaczej. Narażone na bezpośrednie oddziaływanie warunków atmosferycznych drzwi na przestrzeni lat uległy różnego rodzaju procesom fizyko-chemicznym. Powtarzające się na przemian procesy pęcznienia i kurczenia się drewna na wskutek zmian wilgotnościowych spowodowały utratę szczelności połączeń stolarskich. Dodatkowo elementy drewniane uległy zjawisku „paczenia” - powierzchnie gładkie odkształciły się, w strukturze drewna pojawiły się drobne pęknięcia i szczeliny. Ponadto negatywny wpływ na walory estetyczne stolarki miała świadoma lub nieświadoma działalność człowieka. Elementy drewniane noszą ślady wielokrotnych napraw. Liczne przemalowania powierzchni, oraz niedbałe naprawy w czasie wcześniejszych renowacji zniekształciły formę profili i w znacznym stopniu obniżyły walory estetyczne. W wykonanych sondach nie stwierdzono obecności pierwotnej warstwy malarskiej, która prawdopodobnie została w całości usunięta w czasie wcześniejszych napraw. Odtworzenia wymagają niezachowane okucia i klamki.

Fot. 10., 11. Stan zachowania stolarki drzwiowej.

Po ustaleniu stratygrafii proponuje się usunąć z powierzchni drewnianych (dotyczy to jedynie stolarki drzwiowej, ponieważ stolarka okienna w czasie ostatniego remontu w roku 1995 została w całości wymieniona na nową) wszelkie przemalowania olejne, oraz późniejsze naprawy - kity. W tym celu należy zastosować preparat chemiczny do usuwania przemalowań olejnych np. zmywacz AGE lub Scansol. Oczyszczone powierzchnie drewniane zaleca się poddać zabiegowi trucia owadzych szkodników wraz z impregnacją wewnętrznej struktury drewna (dotyczy to zwłaszcza będącej w złej kondycji stolarki drzwiowej). Zabieg ten należy wykonać poprzez kilkukrotne powlekanie pędzlem roztworem np. Paraloidu B72 (10, 15, 20 % roztwór Paraloidu B-72 w mieszaninie acetonu z ksylenem(1/2) z dodatkiem czterochlorometakrezolu z opóźnionym odparowaniu rozpuszczalników dla równomiernego rozłożenia tworzywa w strukturze drewna) lub preparatem firmy Remmers Multi GS. Następnie w miejscach ubytków proponuje się wykonać fleki z drewna, oraz kity trocinowe (pył drzewny z 30% roztworem Osolanu KL).

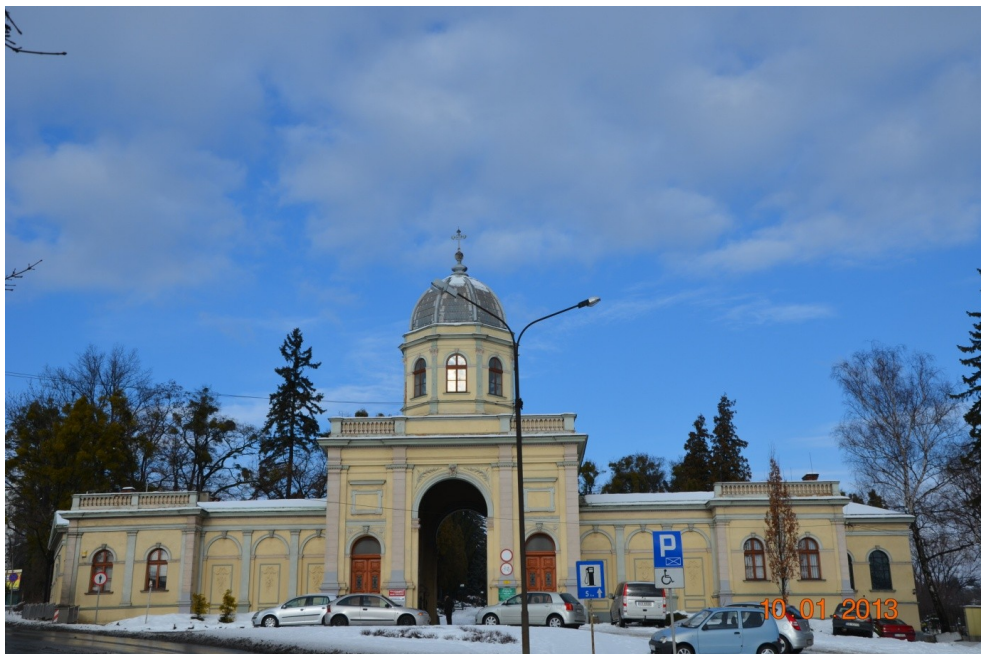
Fot.1., 2. Brama Cmentarna, widok ogólny - stan zachowania

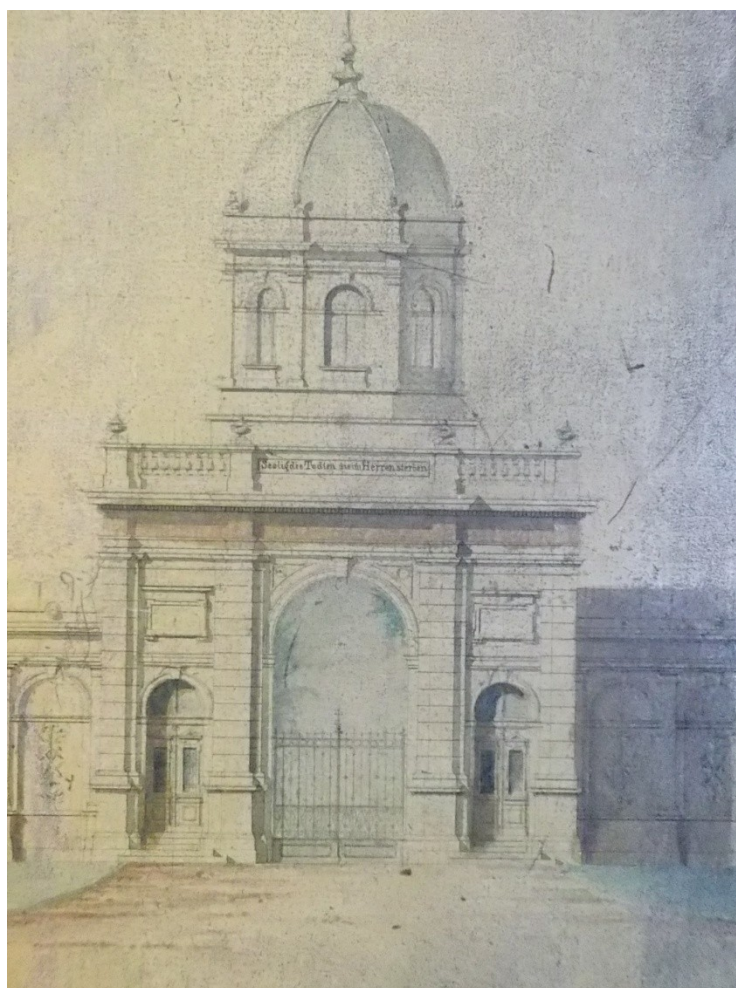
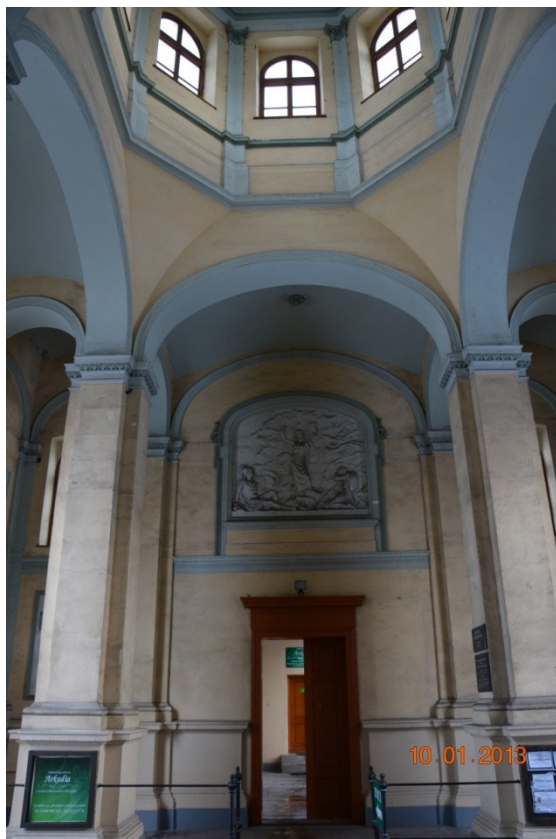
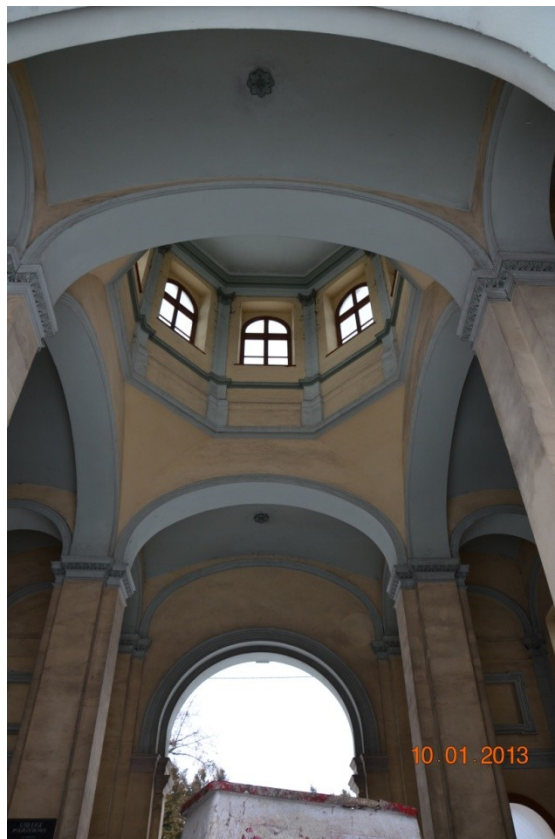
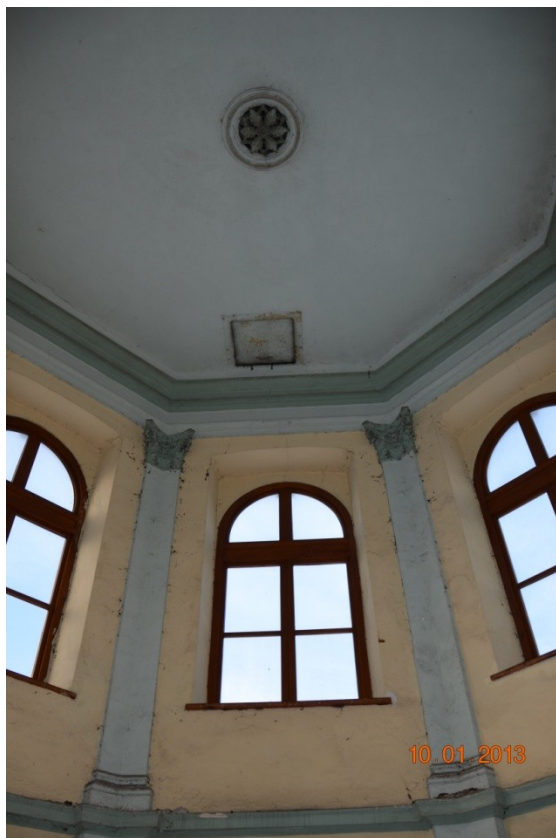
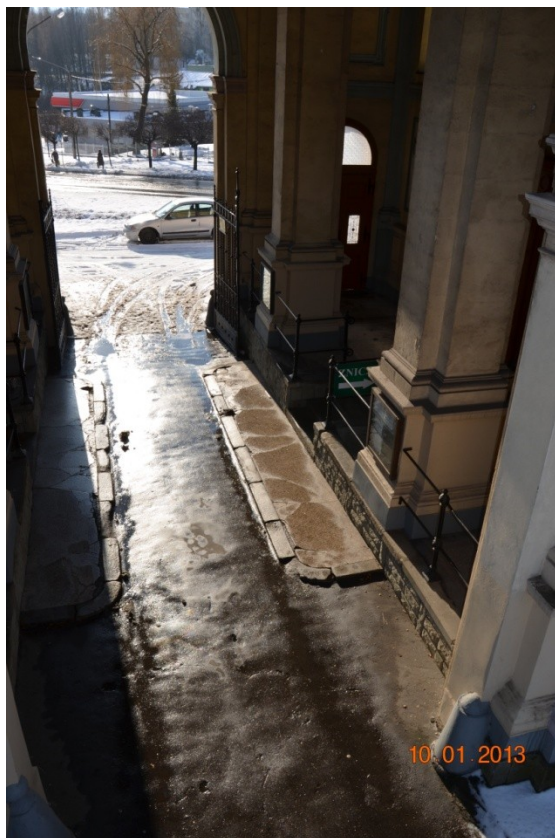
Fot. 7., 8., 9., 10. Brama, sień przejazdowa – stan zachowania

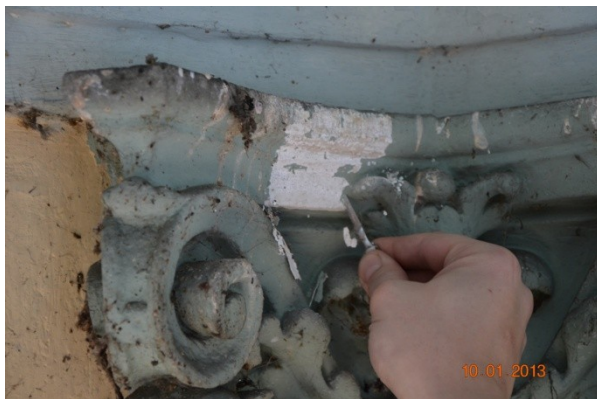
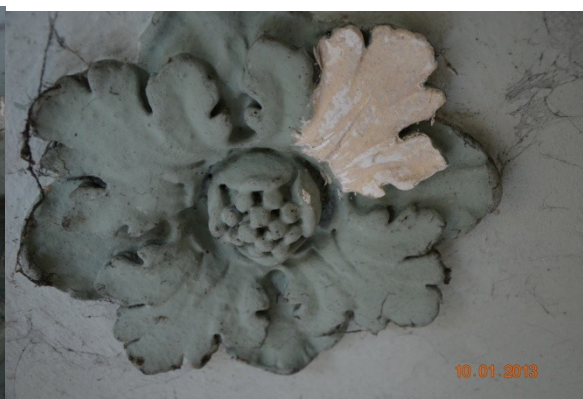
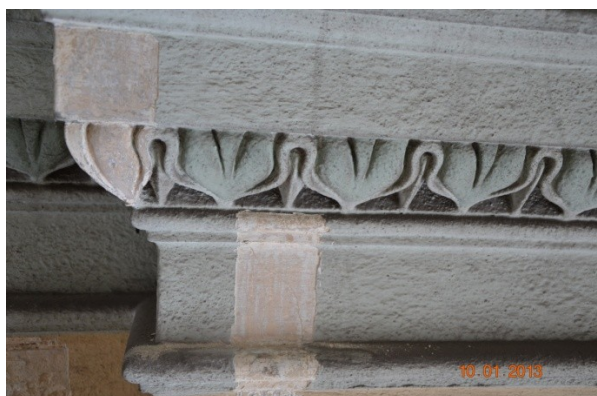
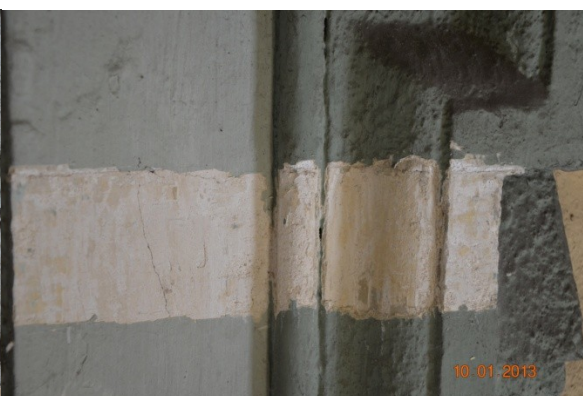
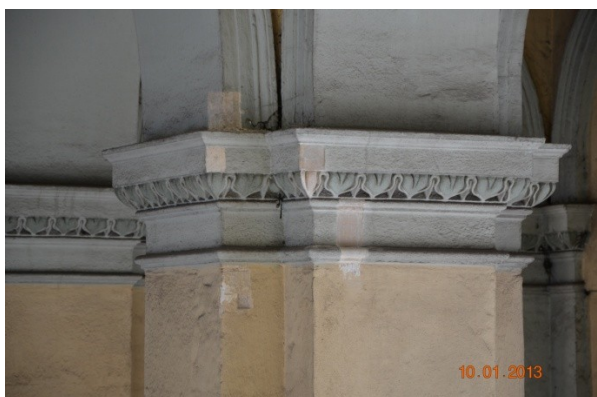
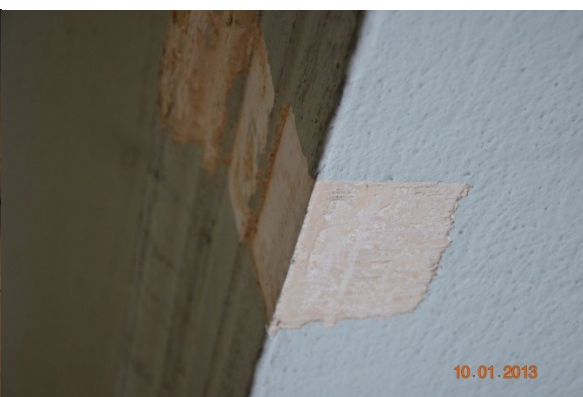
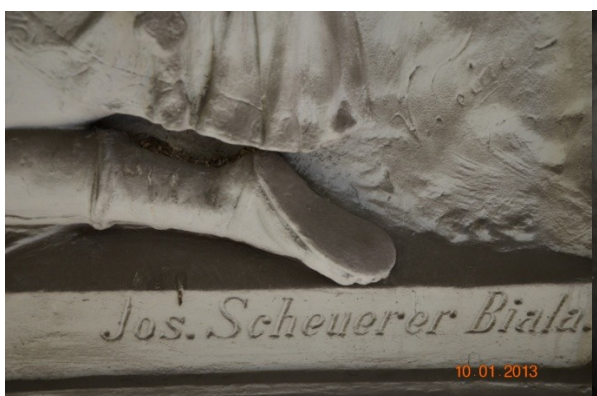
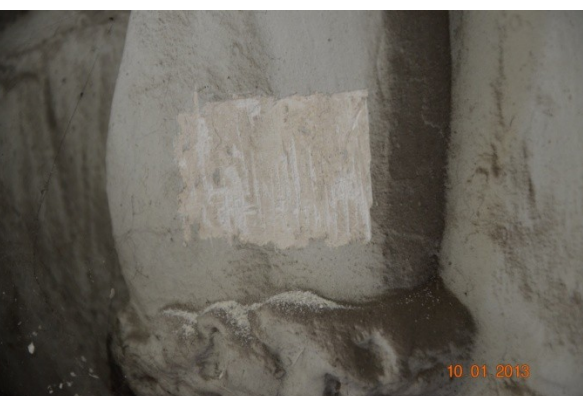
Fot. 11-18. Sondy „in situ” na różnych fragmentach dekoracji

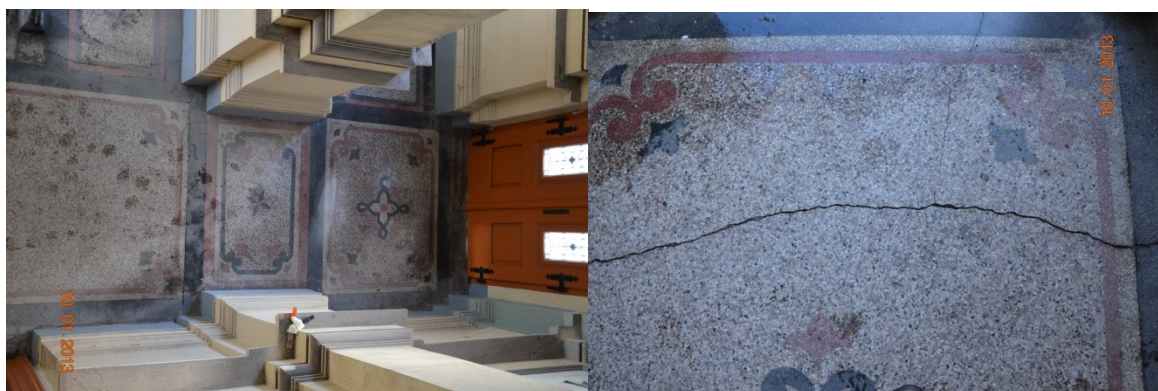
Fot. 21., 22. Posadzki z lastrika tarrazzo – stan zachowania

Powierzchnie wykonane z lastriko – terazzo, należy oczyścić mechanicznie - metoda polerowania a następnie spłukać wodą przy użyciu myjki ciśnieniowej typu Karcher. Spękane i odspojone fragmenty należy podkleić mikro zaprawą opartą na spoiwie cementowym typu Injektionsleim 2K a następnie uzupełnić brakujące fragmenty mieszaniną cementu portlandzkiego z dobranym do pierwotnie zastosowanego kolorowym wypełniaczem kamiennym i wodą. Powierzchnię należy wyszlifować, a następnie wypolerować.

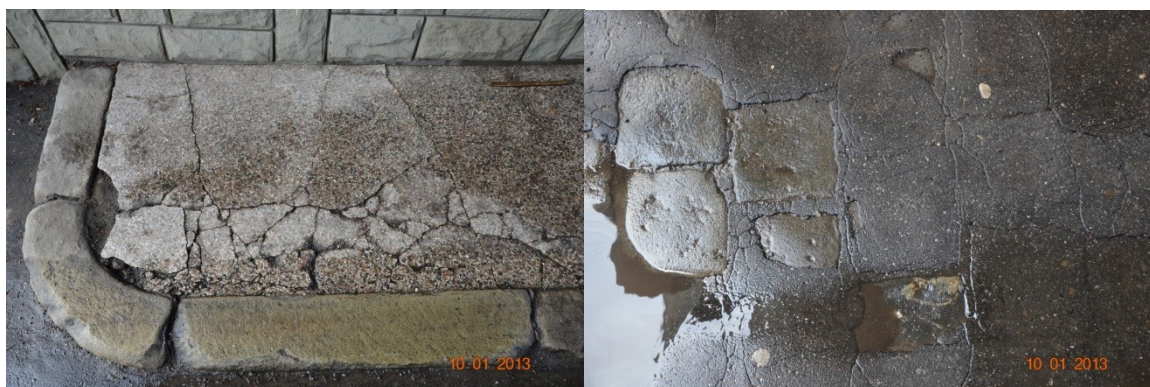
Fot. 23., 24. Sien przejazdowa, stan zachowania – widoczne fragmenty oryginalnego bruku

W sieni przejazdowej należy odsłonić pierwotny bruk usuwając z jego powierzchni warstwę asfaltu, uzupełnić ubytki, wyrównać poziom z zachowaniem istniejących podziałów, a także usunąć z boków antresoli współczesną okładzinę kamienną w formie płytek zastępując ją piaskowcem w postaci płyt analogicznych jak na cokole budynku.

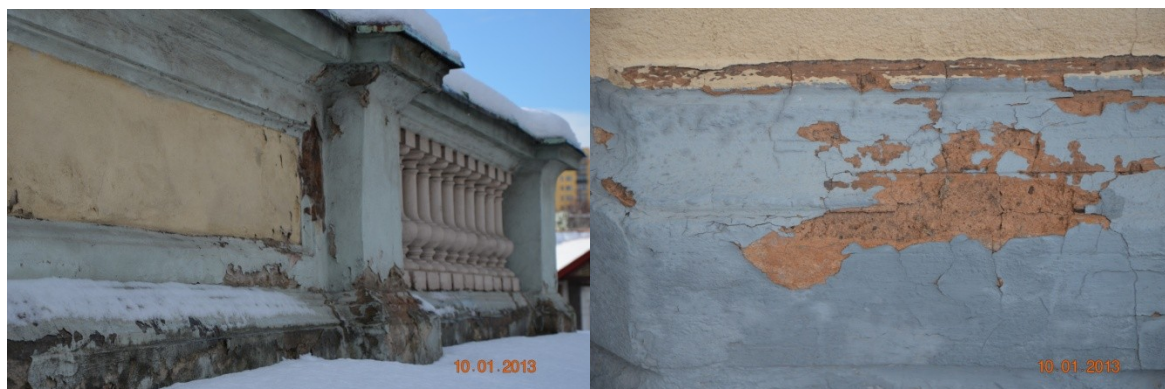
Fot. 25., 26. Brama, stan zachowania, fragment

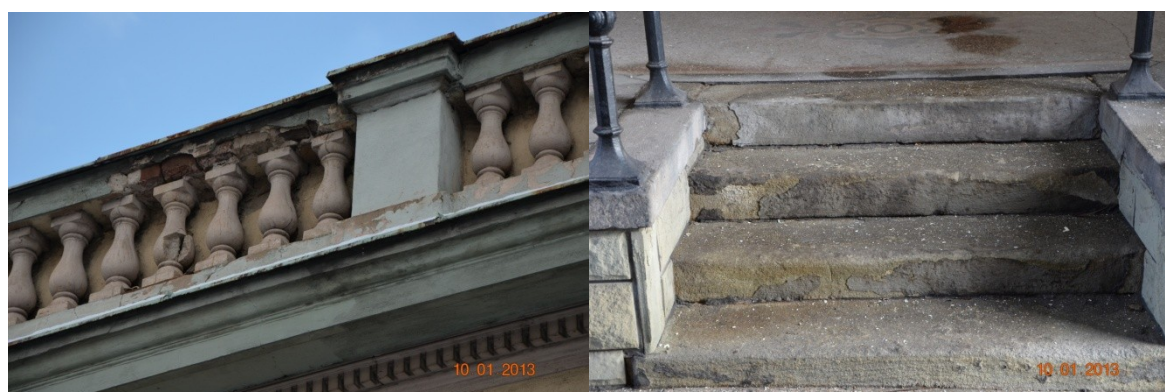
Fot. 27., 28. Brama, stan zachowania elementów dekoracyjnych i kamiennych, fragment

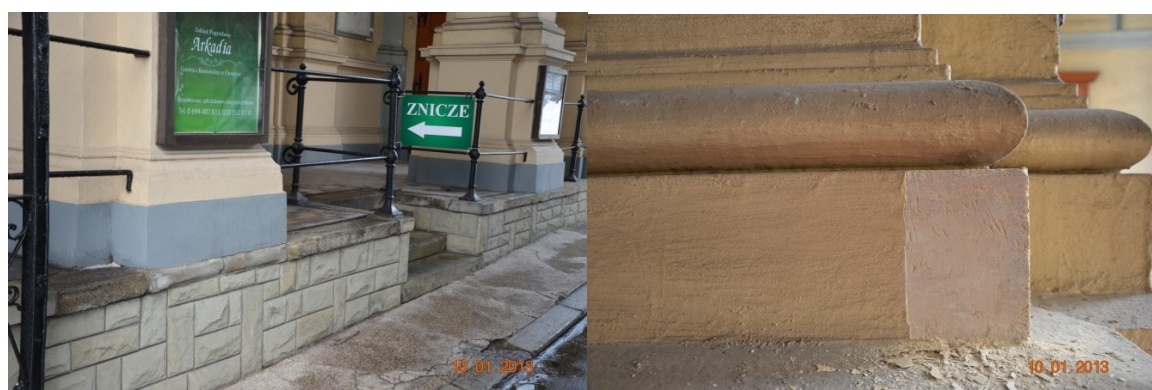
Fot. 29., 30. Brama, sień przejazdowa – współczesna okładzina kamienna (do usunięcia),  
wtórne zacierki na bazach filarów
