INTERPELACJA

Dotyczy: **fatalnego stanu przepustu w ciągu ul. Długiej i innych podobnych miejsc na terenie gminy**

SKRÓCONY OPIS STANU TECHNICZNEGO OBIEKTU

Rodzaj obiektu budowlanego: drogowy obiekt inżynierski – przepust drogowy

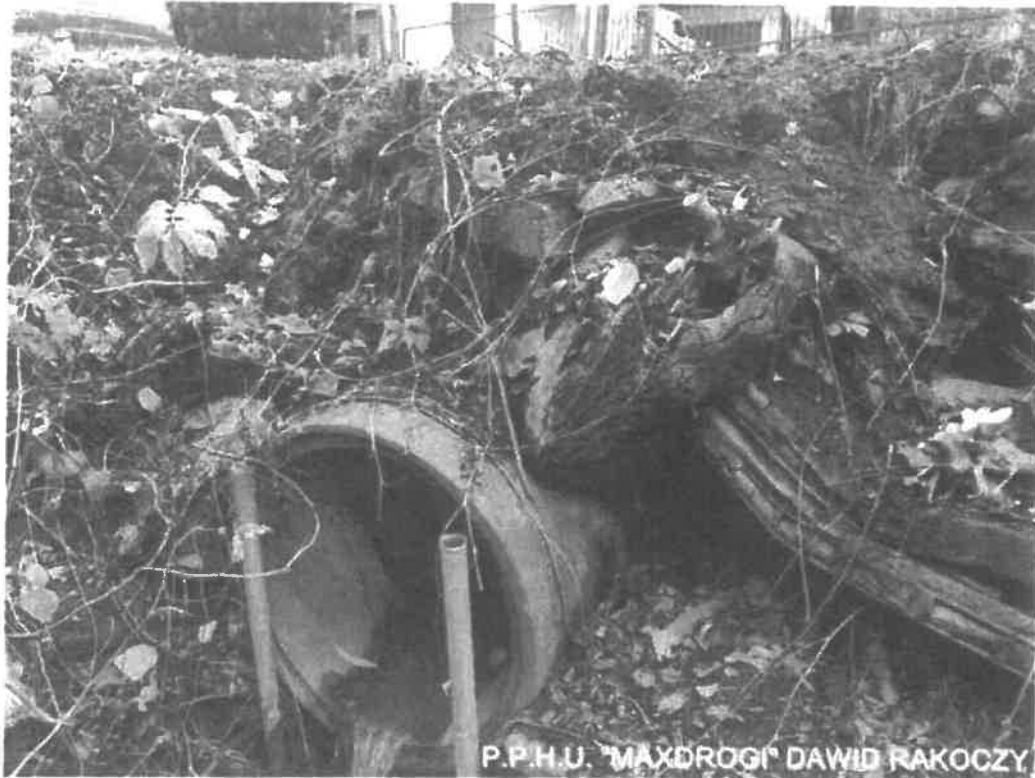
Fot. 1. Widok przepustu od strony zachodniej, tj. od strony wylotu

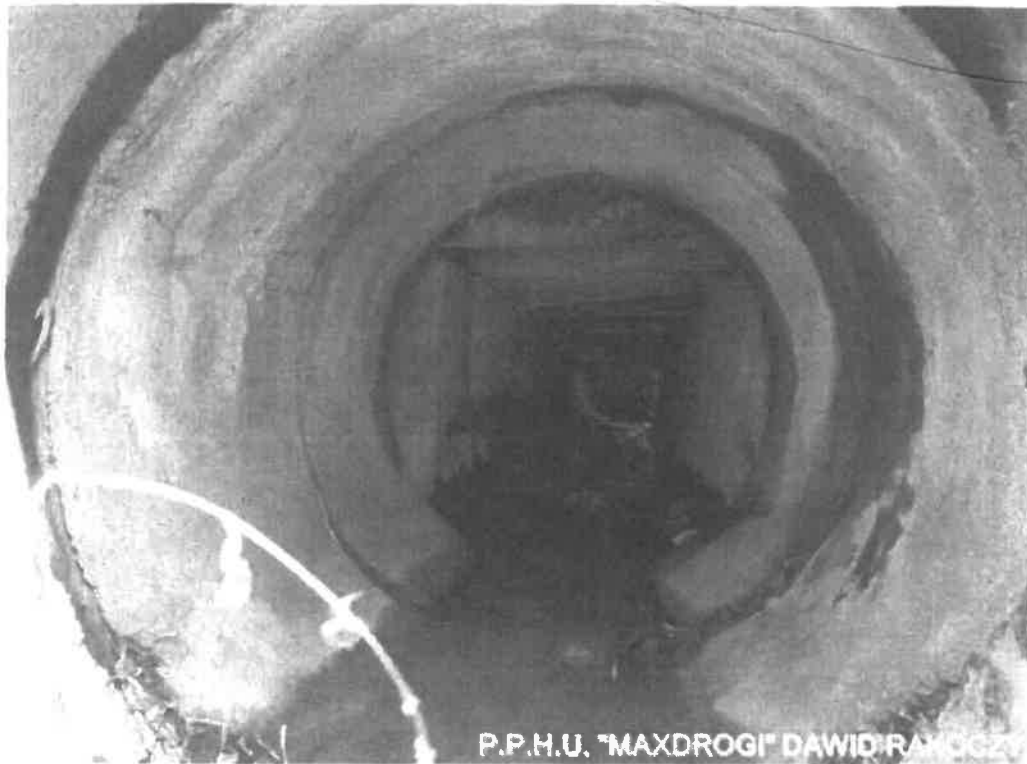
Fot. 2. Widok wnętrza części przelotowej przepustu na prefabrykaty rurowe z betonu zbrojonego od strony wylotu

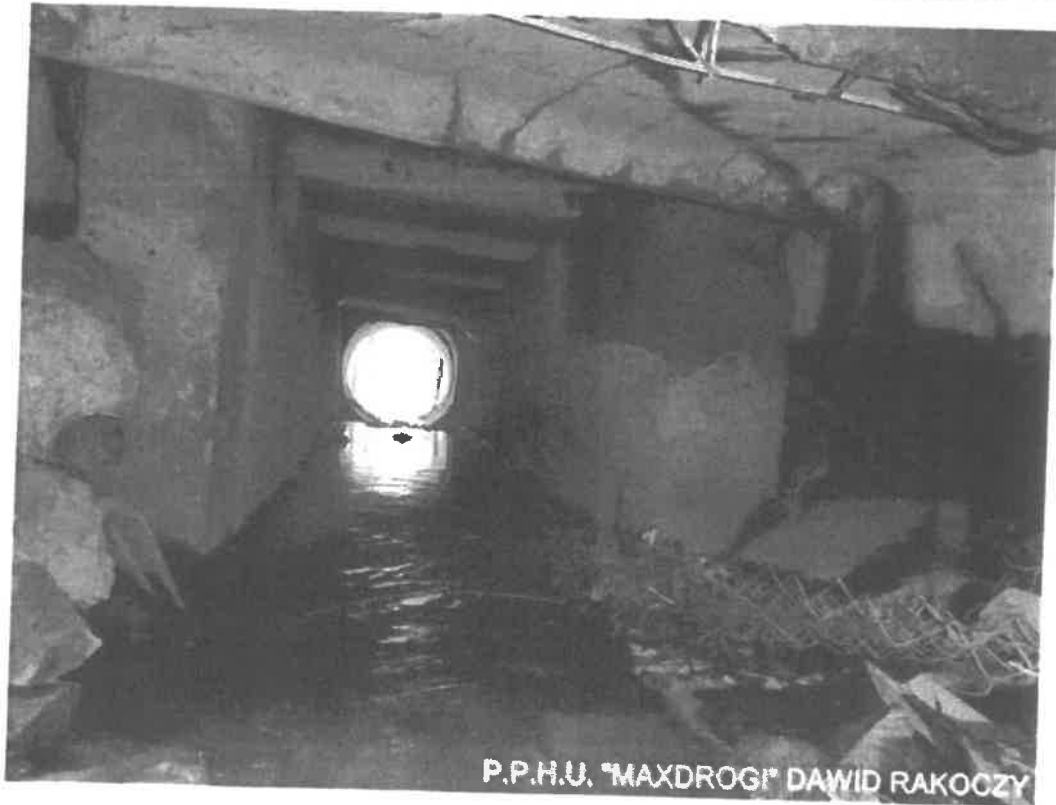
Fot. 3. Widok wnętrza części przelotowej przepustu na ściany i strop o przekroju prostokątnym z betonu zbrojonego od strony wlotu

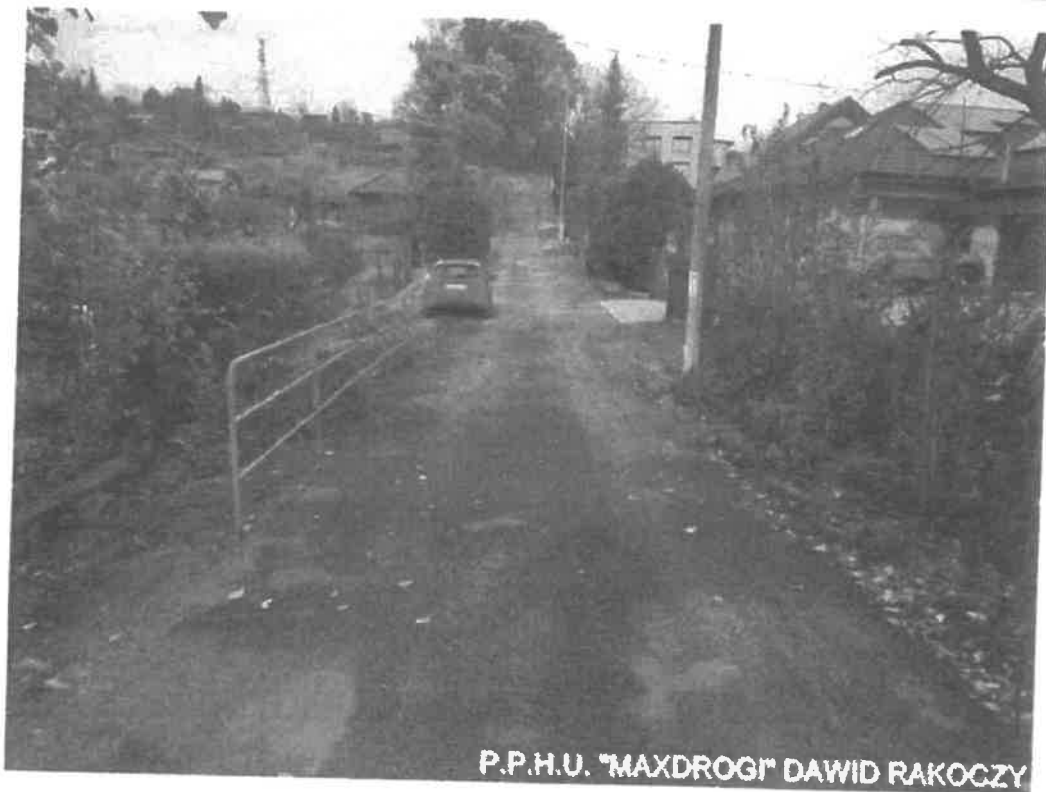
Fot. 4. Dojazd do przepustu od strony południowej w kierunku ul. Puńcówskiej

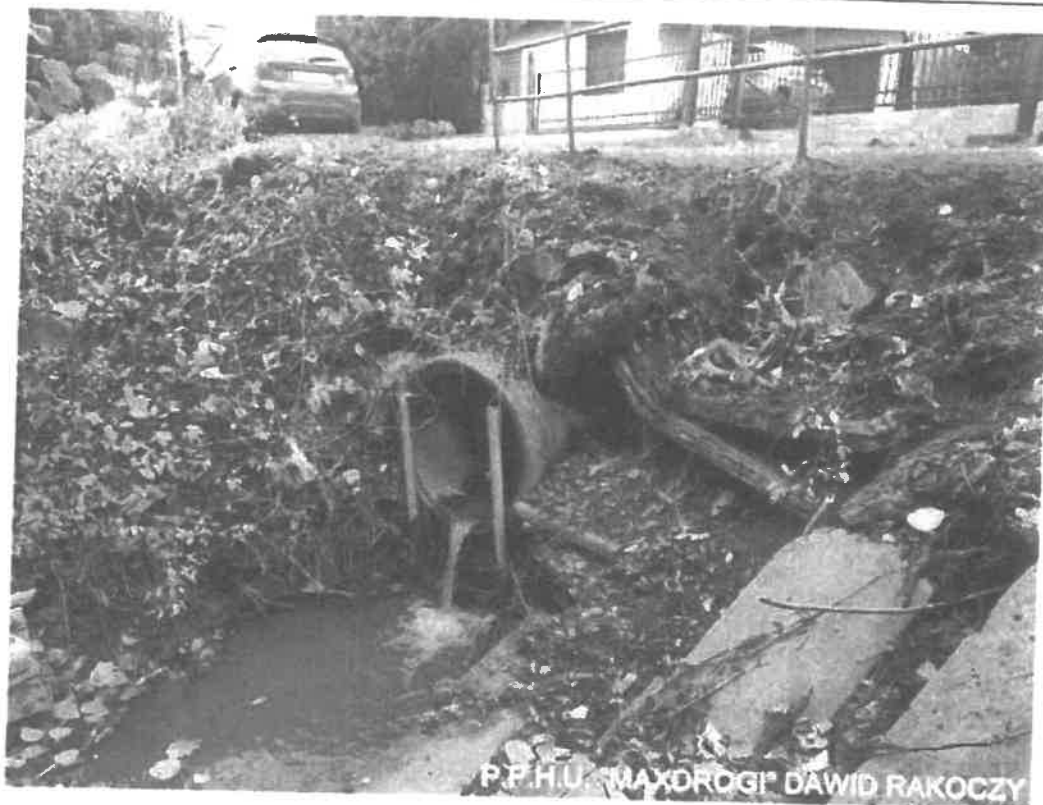
Jednostronna balustrada ochronna nie spełnia wymagań w zakresie warunków technicznych, a jej usytuowanie zlokalizowane jest w skrajni drogowej, zapadanie się i osuwisko skarpy od strony wylotu, zagrażające osunięciem się korpusu drogowego z częścią jezdni

Fot. 5. Zapadanie się, osuwisko i ubytki skarpy od strony wylotu, zagrażające osunięciem się korpusu drogowego z częścią jezdni wskutek braku umocnienia skarpowego lub konstrukcji oporowej czołowej przepustu

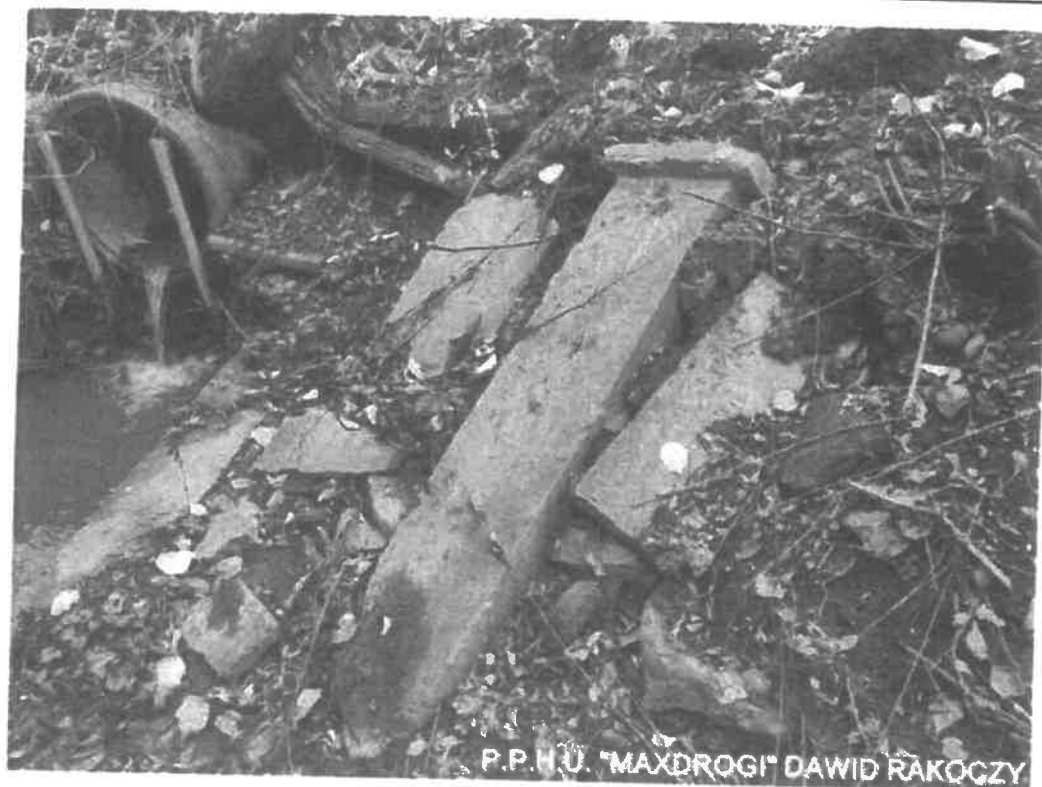
Fot. 6. Zabezpieczenie skarpy od strony wylotu luźnymi prefabrykatami żelbetowymi to tylko próba doraźnego zabezpieczenia skarpy nie przynosząca pożądanego efektu, wykonana niezgodnie ze sztuką budowlaną

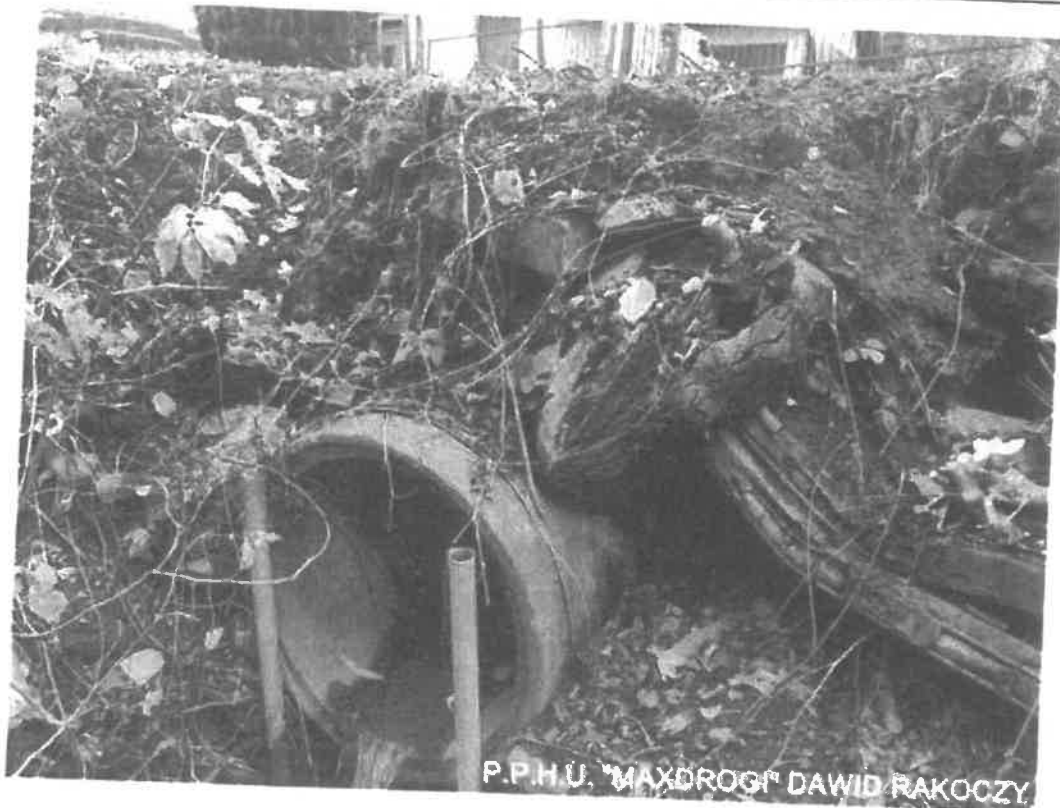
Fot. 7. Widoczny konar drzewa wrastającego w część prefabrykatów rurowych od strony wylotu, który spowodował destabilizację i przemieszczenie kręgów wylotu przepustu

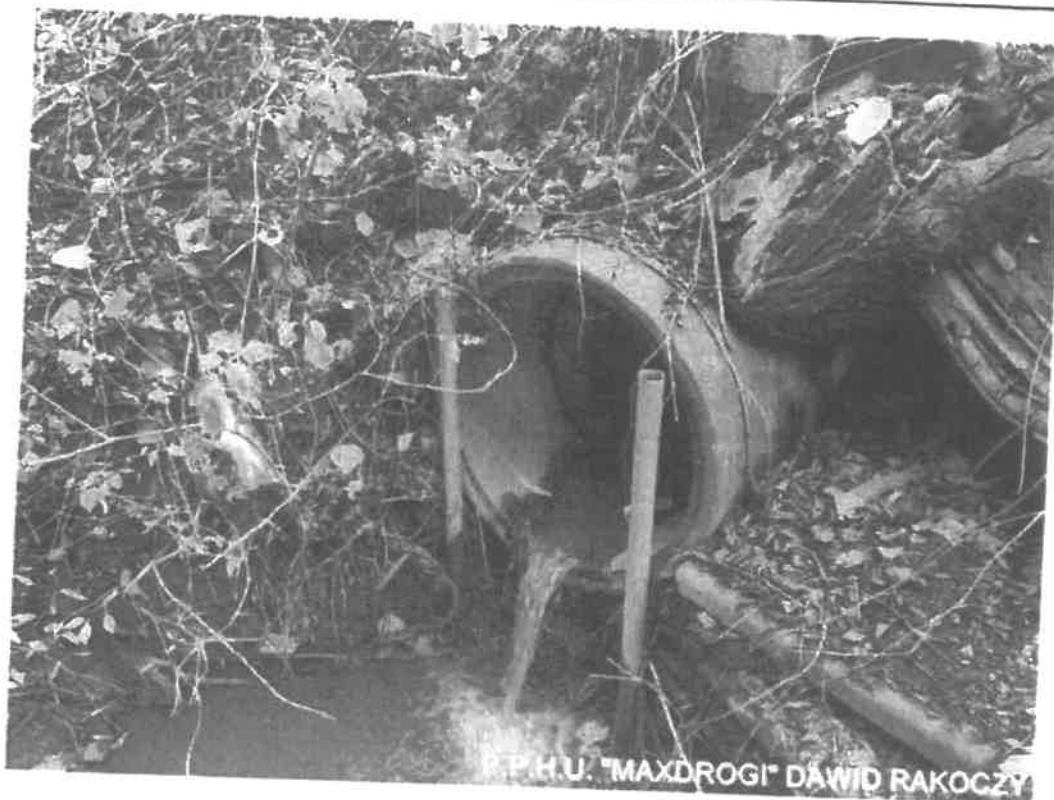
Fot. 8. Niewmocnione dno koryta ciek od strony wylotu wykazuje głęboką wyrwę i ubytek skutkujące podmyciem fundamentu pod kręgami zagrażając przemieszczeniu się części rurowej przepustu. Doraźnie zabezpieczono przed destabilizacją kręgów dwoma stalowymi słupkami z rur

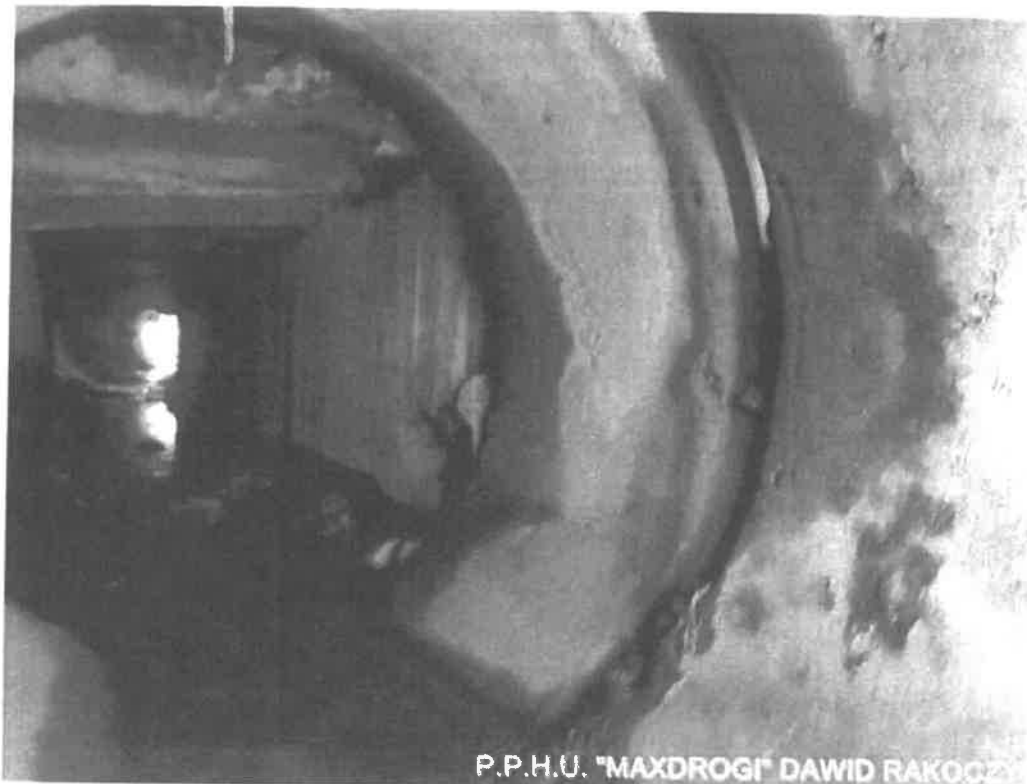
Fot. 9. Widoczne kręgi części wylotowej przepustu, które są [przesunięte względem siebie, nie są ustabilizowane typową zasypką, lecz zalega na nich gruz bez jakiegokolwiek izolacji

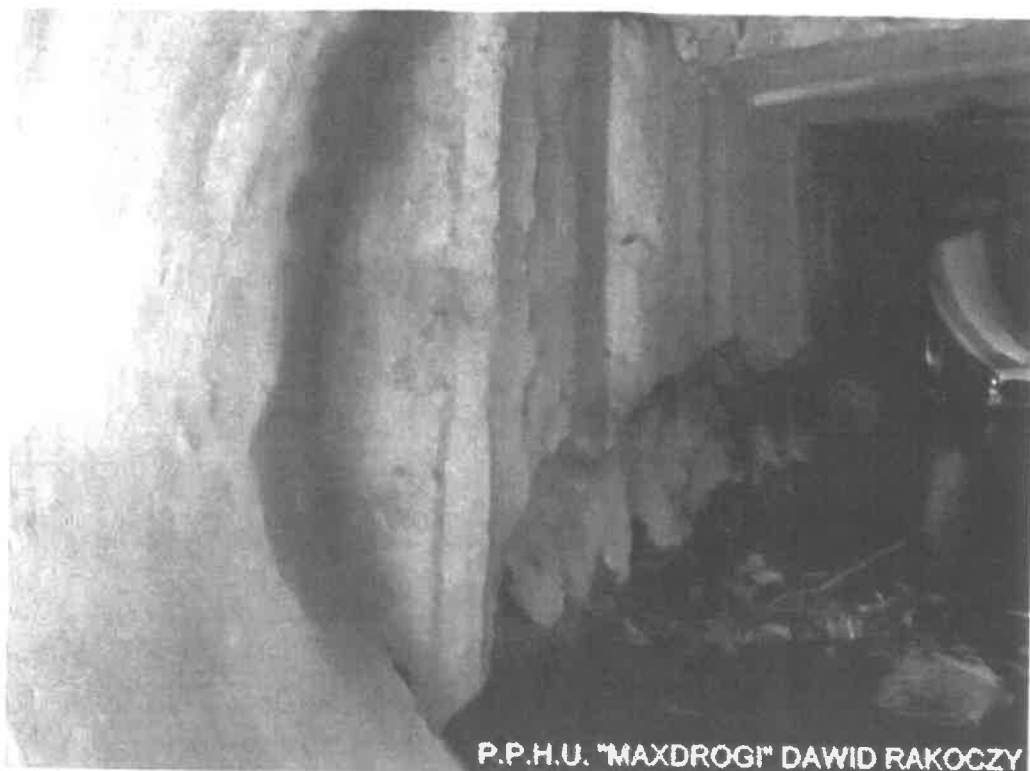
Fot. 10. Betonowe ściany przepustu w części przekroju prostokątnego wykazują obszerne ubytki erodującego betonu, co negatywnie wpływa na nośność użytkową obiektu

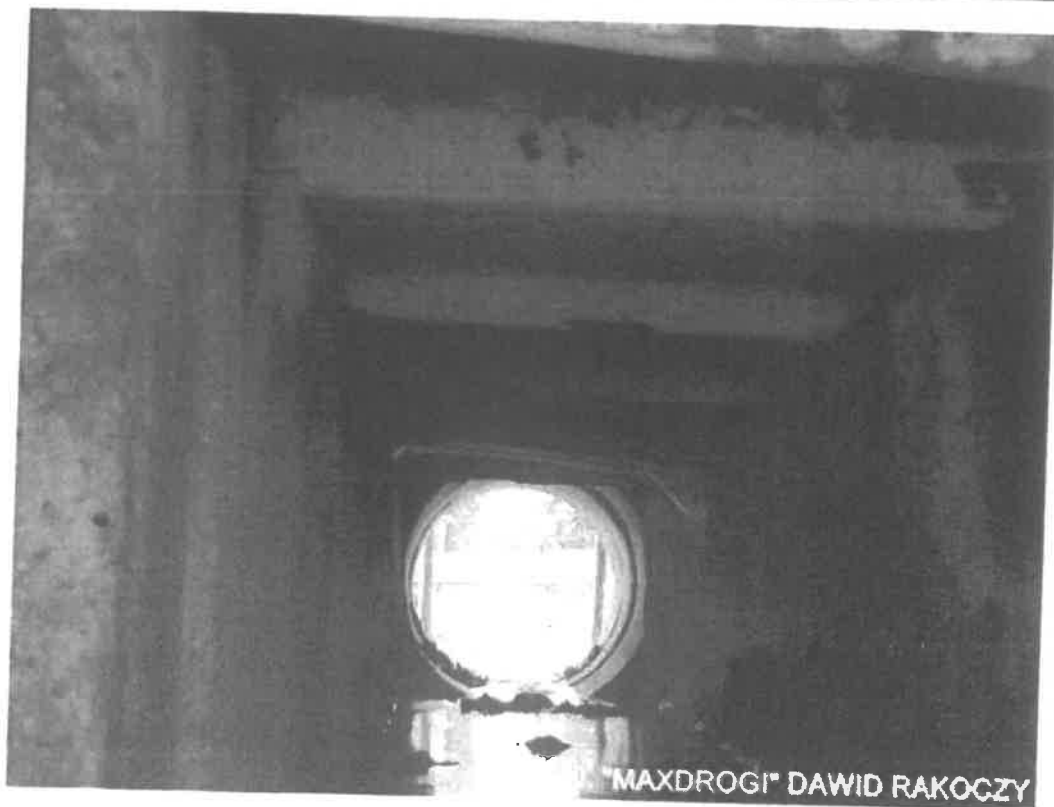
Fot. 11. Żelbetowe prefabrykaty stropu przepustu w części przekroju prostokątnego wykazują liczne rysy, spękania, ubytki betonu odsłaniające korodujące pręty zbrojeniowe

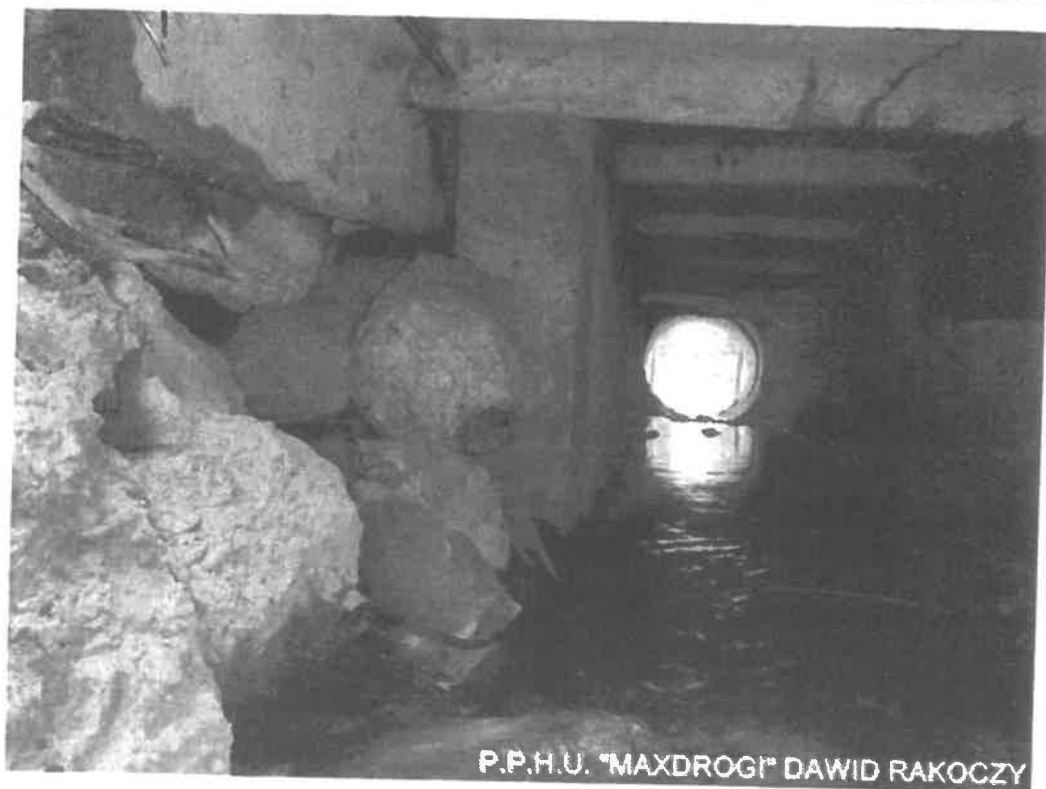
Fot. 12. Od strony wlotu do przepustu skarpe korpusu drogowego zabezpiecza prowizorycznie narzucony gruz betonowy

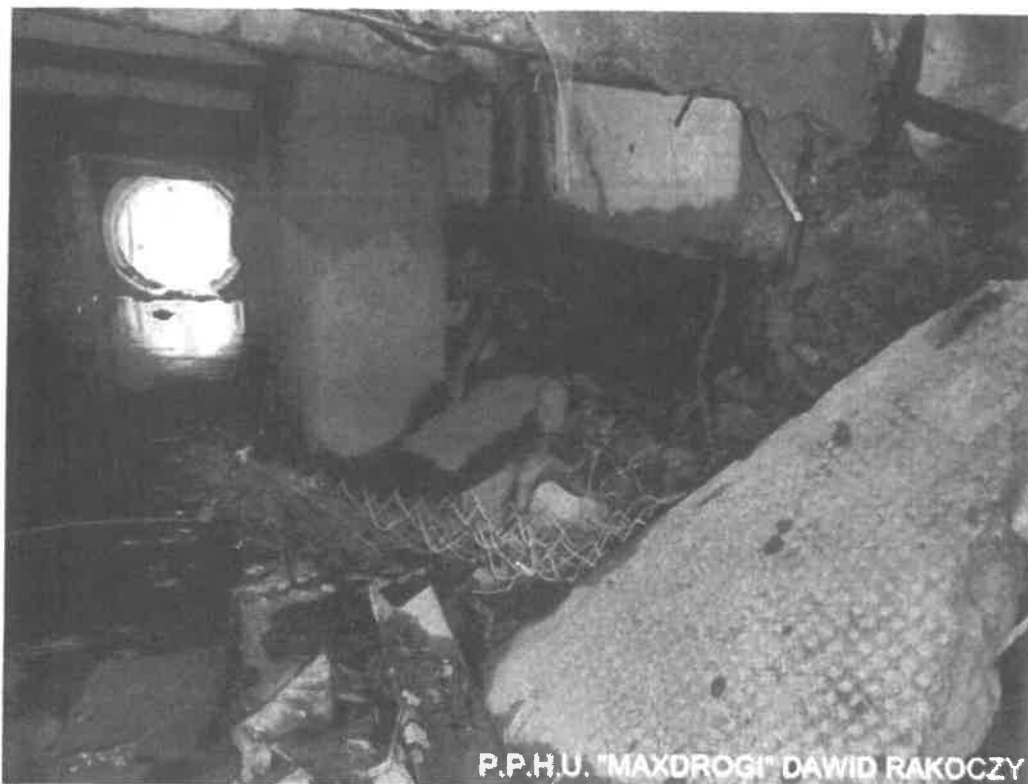
Fot. 13. Od strony wlotu do przepustu w miejscu braku umocnienia skarpy gruzem występują pustki zagrażające miejscowym zapadnięciem się korpusu drogowego

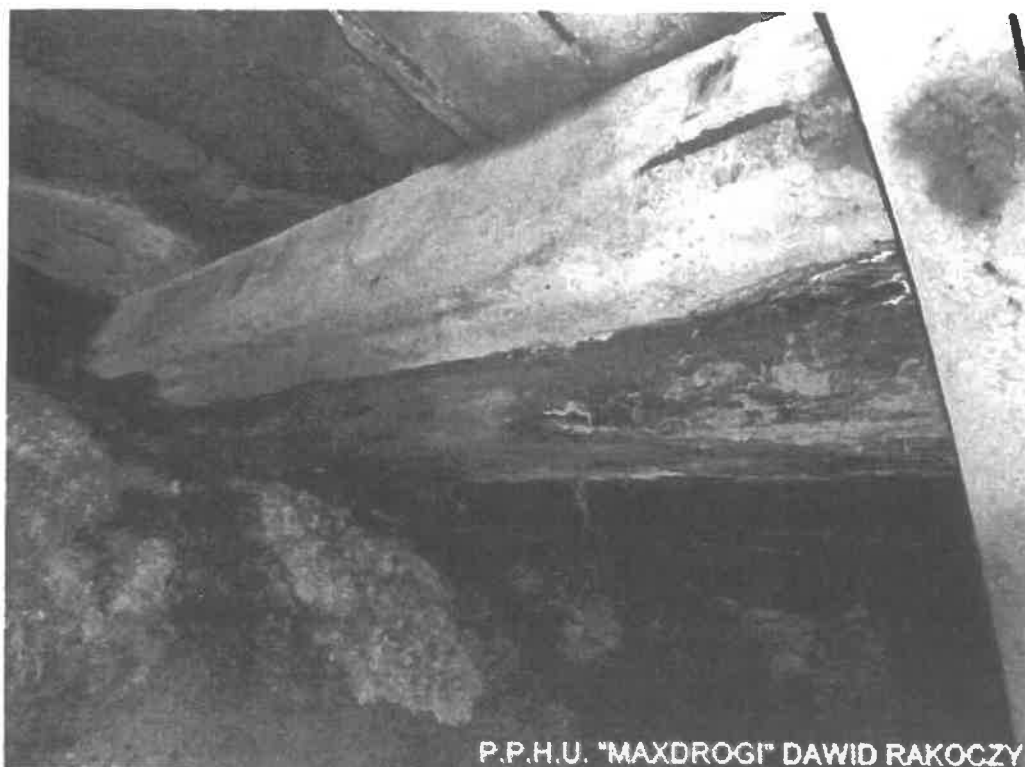
Fot. 14. Strop części przepływowej od strony wlotu do przepustu prowizorycznie wykonany jest z różnego rodzaju prefabrykatów słupkowych i spróchniałych belek drewnianych, nośność jest znikoma

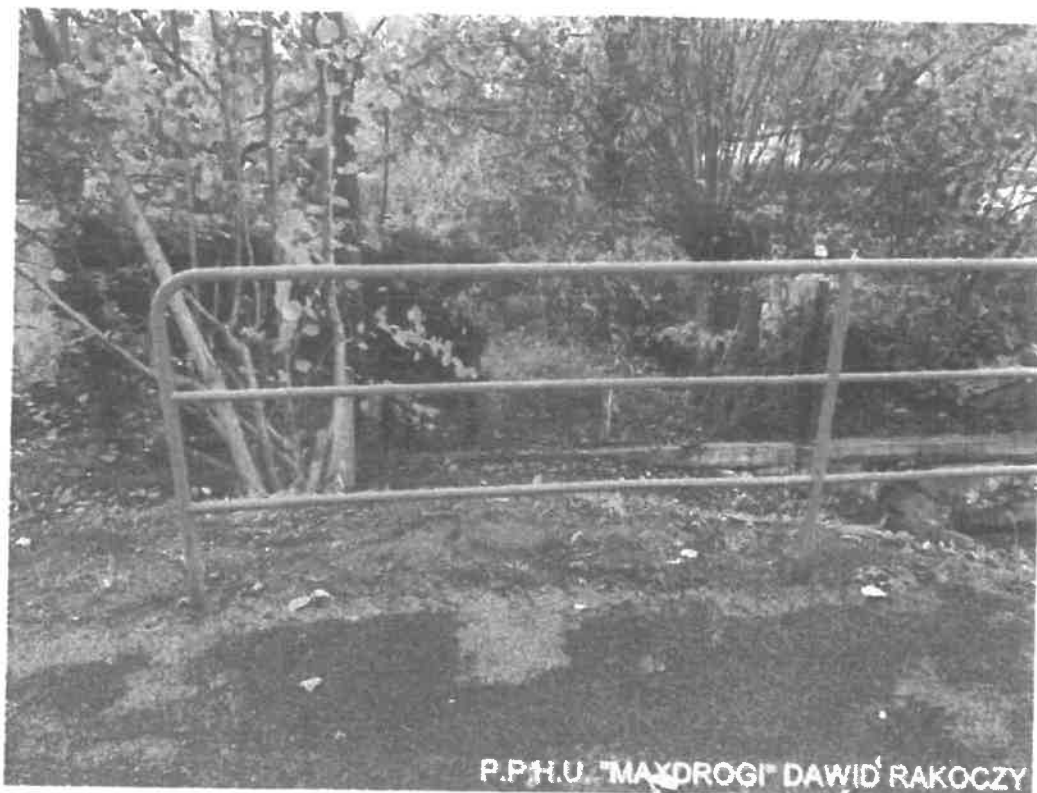
Fot. 15. Jednostronna stalowa balustrada nad przepustem od strony wylotu wykazuje ogniska korozji. Balustrada ze względu na swoją słabą konstrukcję raczej nie stanowi elementu bezpieczeństwa ruchu drogowego spełniającej obowiązujące przepisy, lecz jest to raczej barierka wygradzeniowa

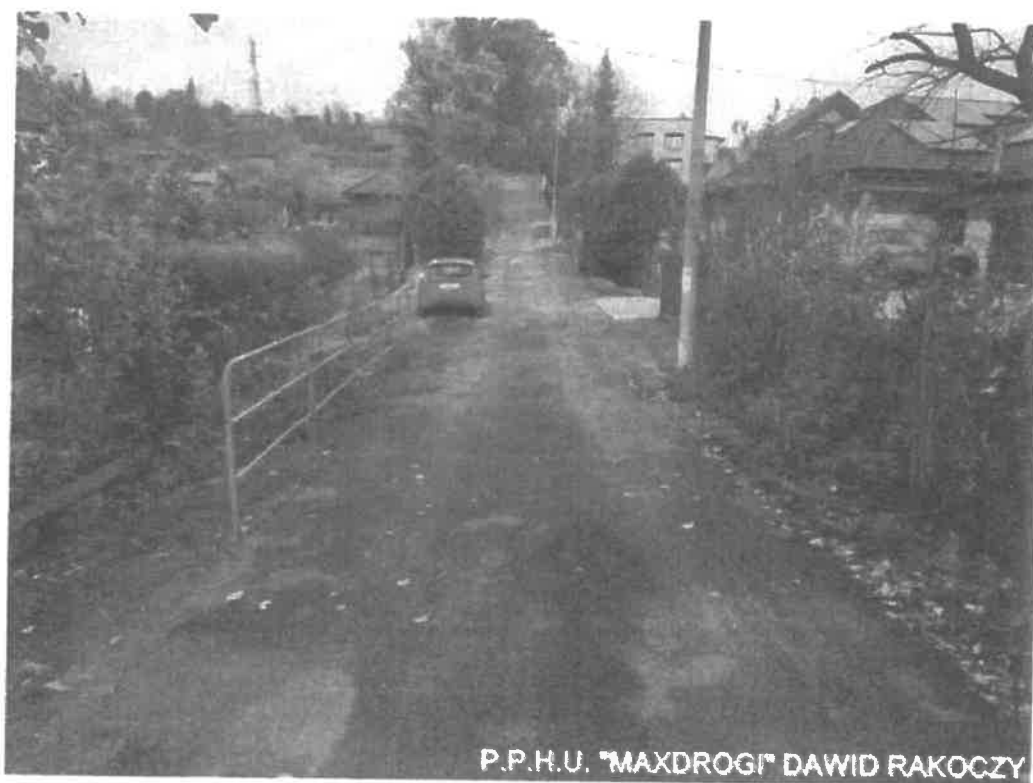
Fot. 16. Balustrada od strony części wylotowej przepustu zlokalizowana jest w skrajni drogowej bezpośrednio przy krawędzi jezdni, gdzie wymagane przepisami jest oznakowanie skrajni tablicami U-9a/b
