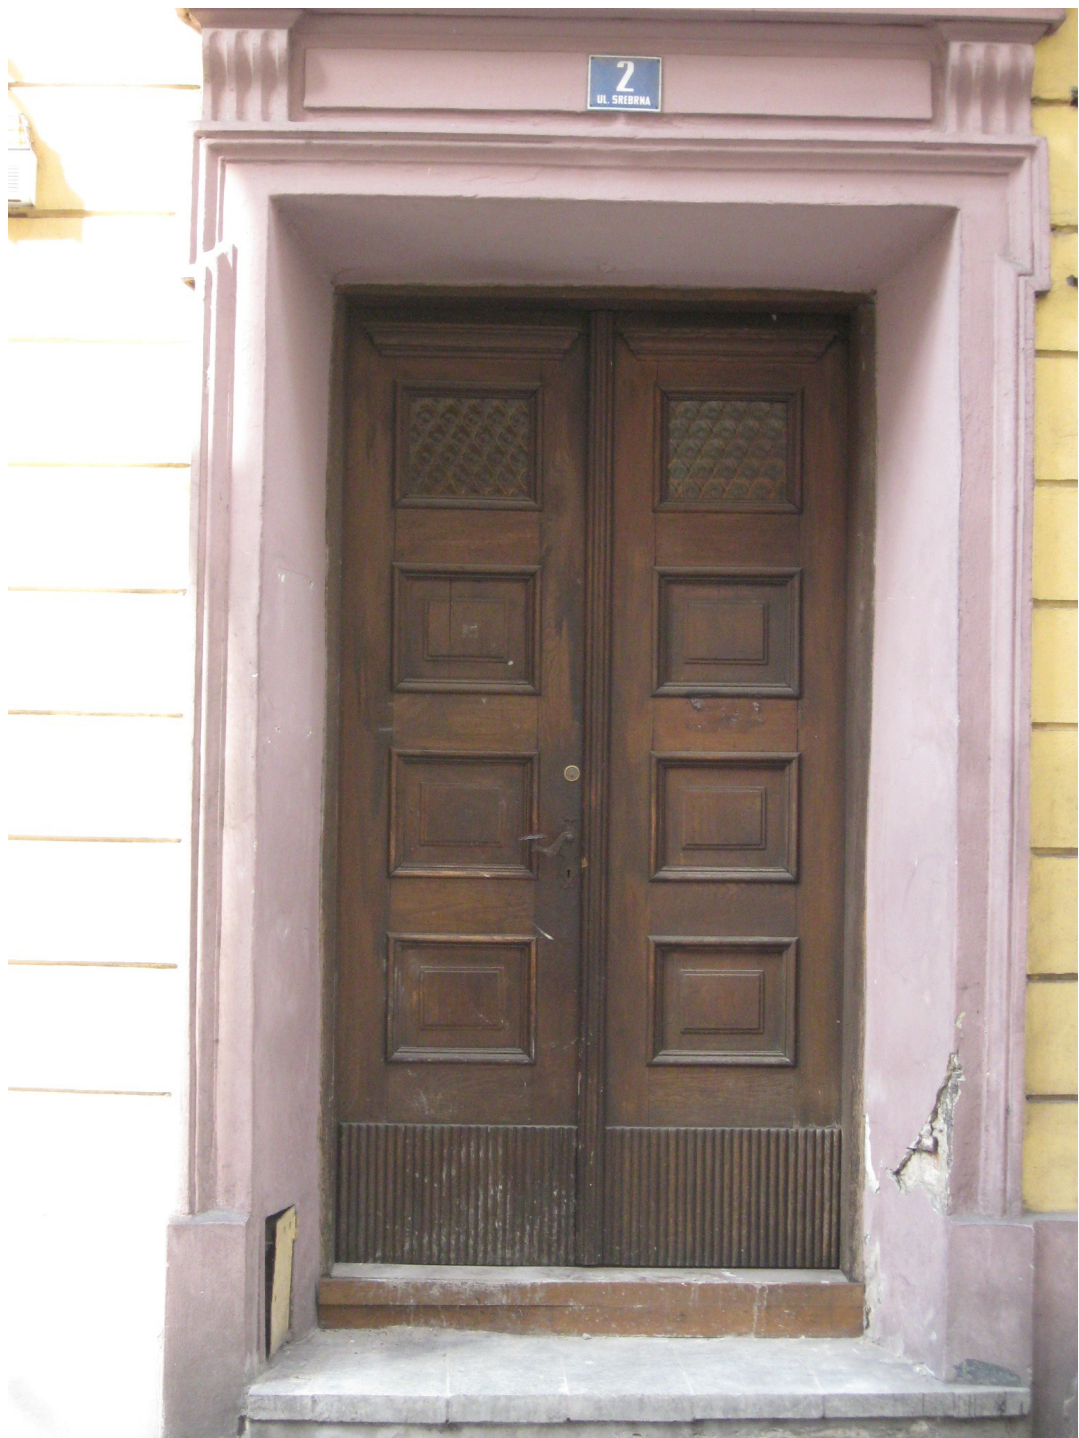
**Fotografia nr 2. Istniejące drzwi w osi 4 budynku administracyjnego Srebrna 2 w elewacji od strony ulicy Srebrnej przeznaczone do renowacji (bez wymiany)**

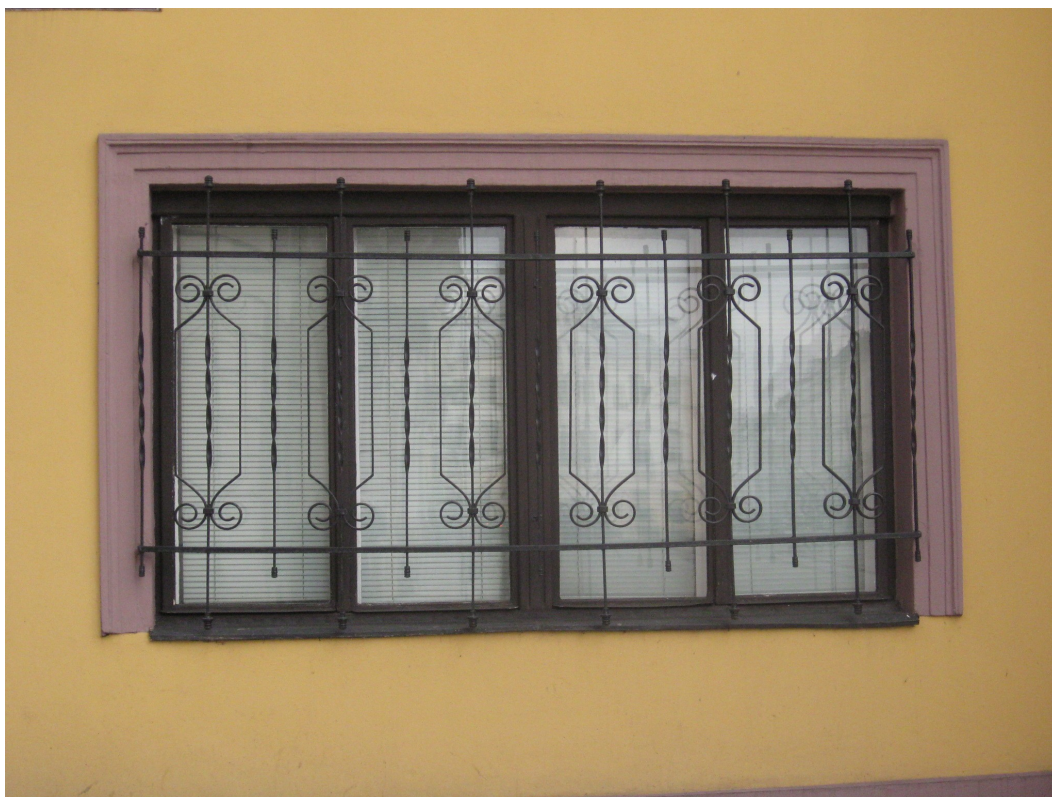
**Fotografia nr 6. Istniejące okno w osi 12 budynku administracyjnego Rynek 1 w elewacji od strony ulicy Tadeusza Regera**

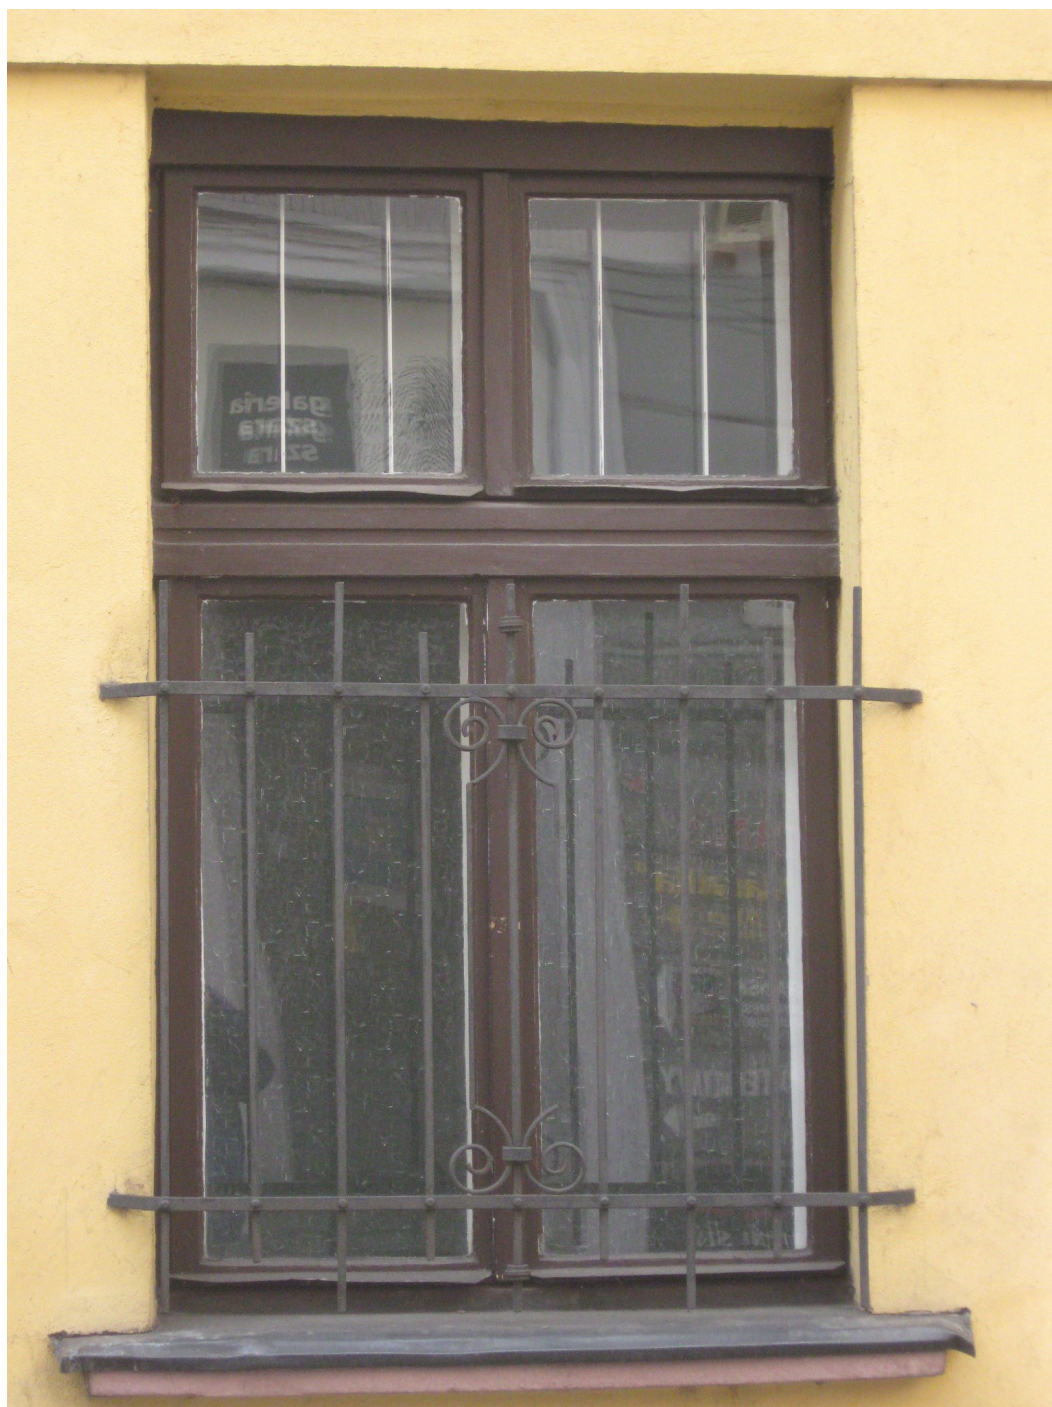
**Fotografia nr 4. Istniejące okno w osi 10 budynku administracyjnego  
Srebrna 2 w elewacji od strony ulicy Srebrnej**

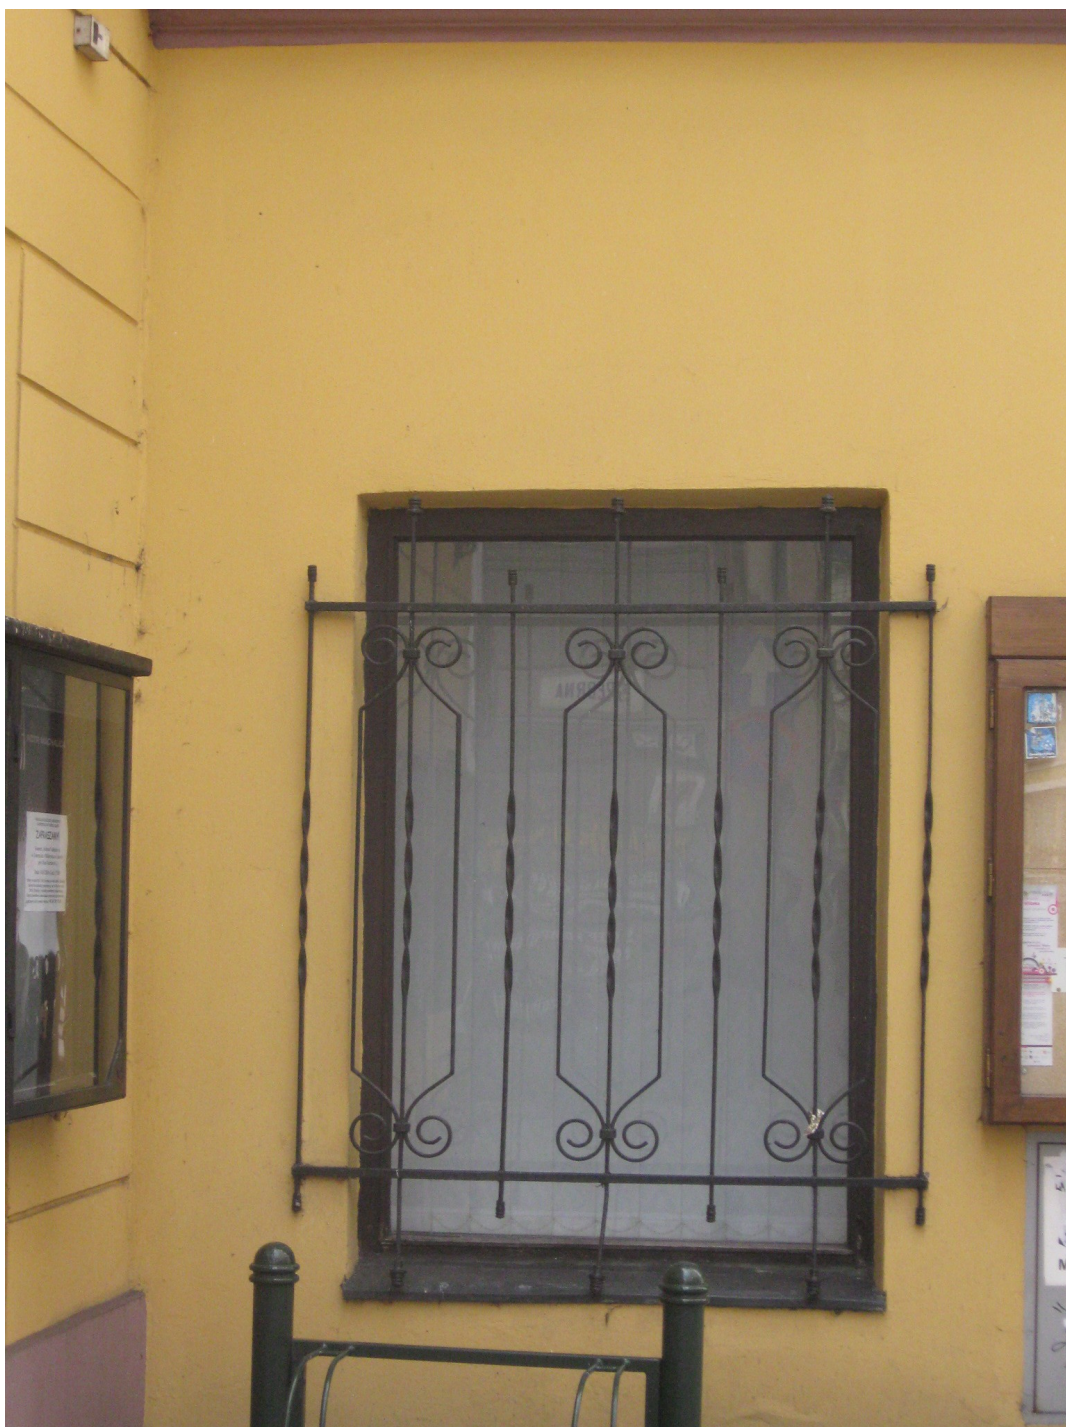
**Fotografia nr 5. Istniejące okno w osi 11 budynku administracyjnego Rynek 1 w elewacji od strony ulicy Tadeusza Regera**

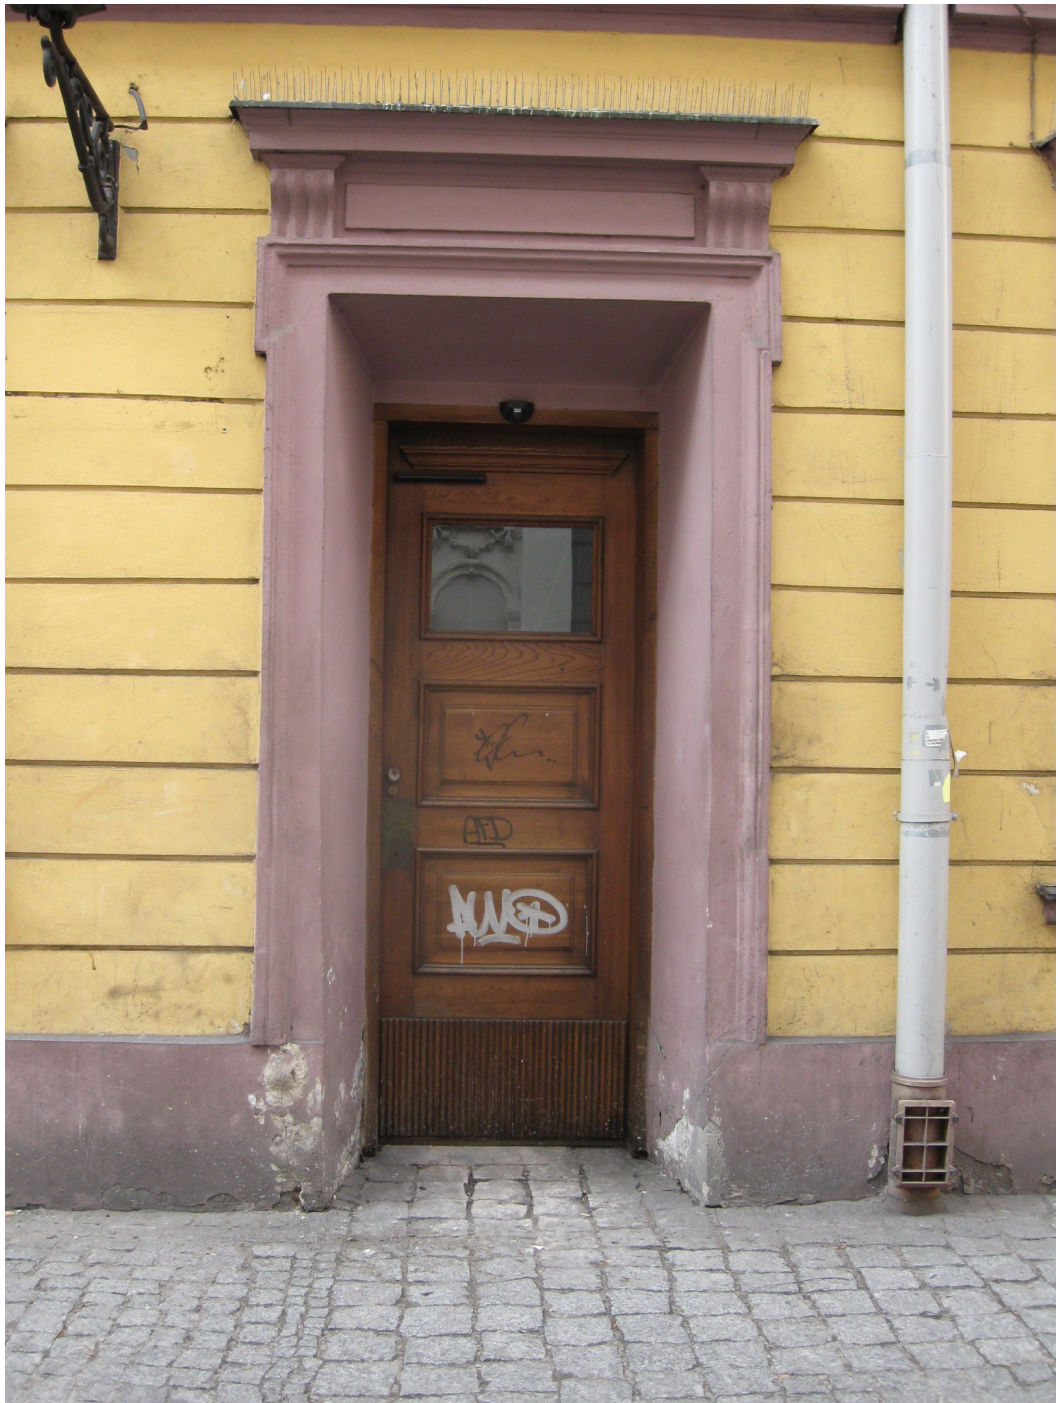
**Fotografia nr 3. Istniejące drzwi w osi 6 budynku administracyjnego Srebrna 2 w elewacji od strony ulicy Srebrnej – przeznaczone do likwidacji**

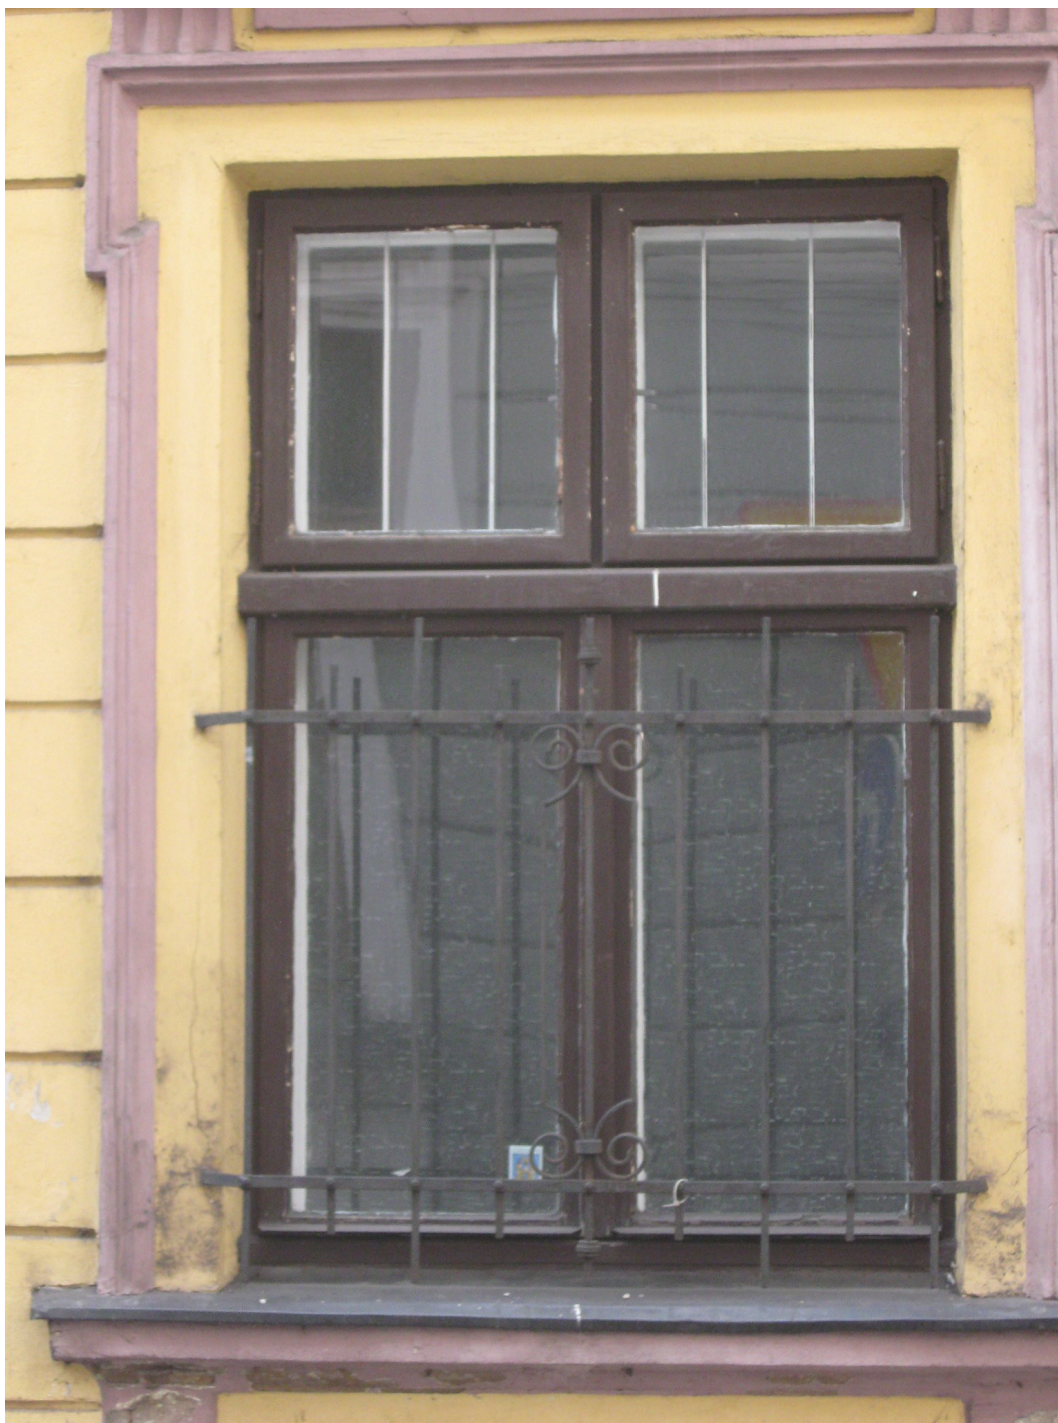
**Fotografia nr 1. Istniejące okno w osi 1, 2, 3, 5, 7, 8 i 9 budynku administracyjnego Srebrna 2 w elewacji od strony ulicy Srebrnej**
