SPIS ZAWARTOŚCI PROJEKTU

Przedmiotem opracowania jest remont budynku Szkolnego Schroniska Młodzieżowego w Cieszynie, polegający na następujących robotach budowlanych:

- 1) *remont nawierzchni chodników i placów wokół budynku;*

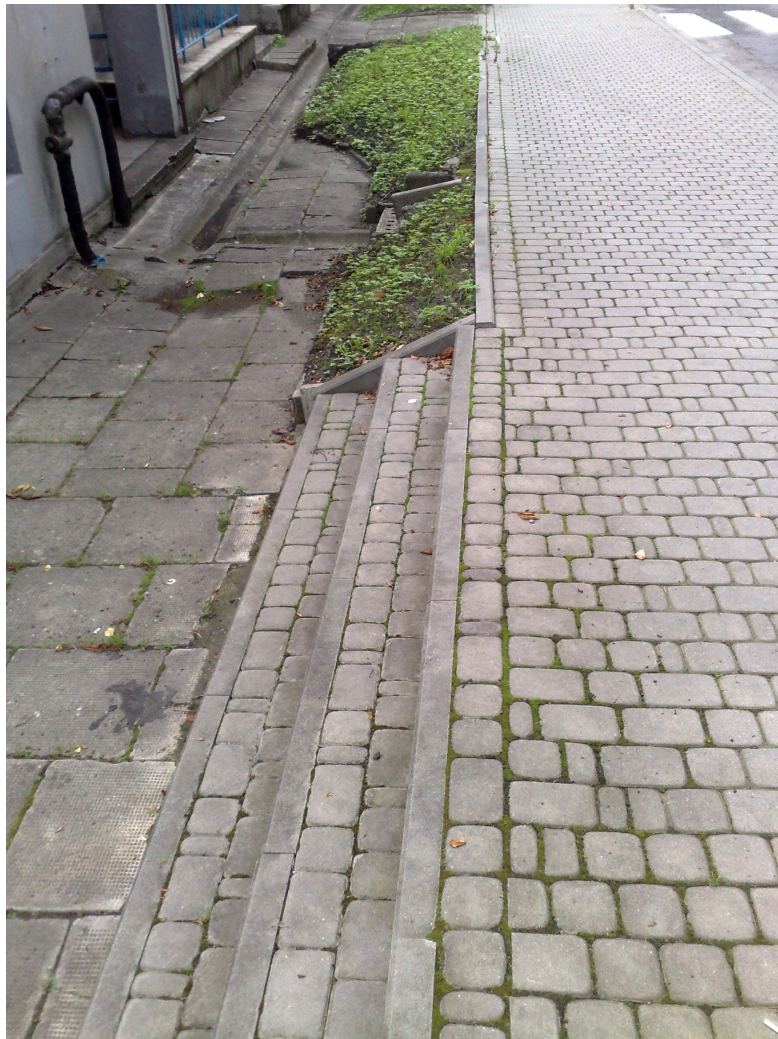
Fot. Fragment chodnika od strony ulicy – widoczne stare części nawierzchni od strony frontowej budynku

Wejście główne do budynku – po wykonaniu niezbędnych robót j.w. W obrębie wejścia należy odtworzyć istniejący chodnik z kostki brukowej betonowej, będący kontynuacją ogólnodostępnego chodnika wzdłuż ul. Błogockiej.

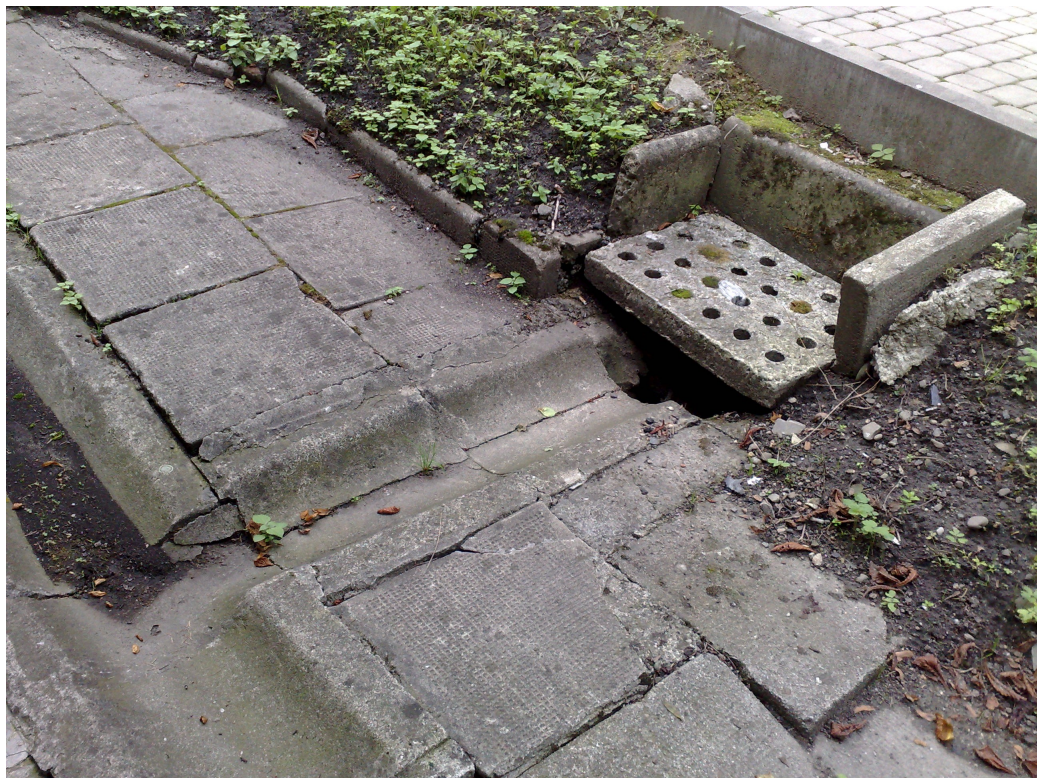
Fot. Fragment chodnika od strony frontowej budynku – widoczny ujście korytka odwadniającego

Chodnik wzdłuż fosy ochronnej – wymiana nawierzchni i korytka odwadniającego. Należy zainstalować rynienkę (krytą) odwadniającą, ze spadkiem w kierunku istniejącej studzienki kanalizacji deszczowej, na podłożu betonowym, obudować z obu stron pasami kostki brukowej granitowej szarej 4 cm x 6 cm, wykonać nawierzchnię z kostki betonowej prasowanej koloru żółto-kremowego (gr.6 cm), na tradycyjnym podłożu, ze spadkiem 2% w kierunku rynienki. Chodniki skierowane prostopadle do budynku (z wyjść ewakuacyjnych) uformować tak, aby uzyskać spadki w kierunku rynienki odwadniającej (2% i 6%), wykonać nową nawierzchnię z kostek brukowych betonowych i granitowych, wg rysunków. Po obu stronach chodników zabudować krawężniki betonowe, o wysokości min. 7 cm.

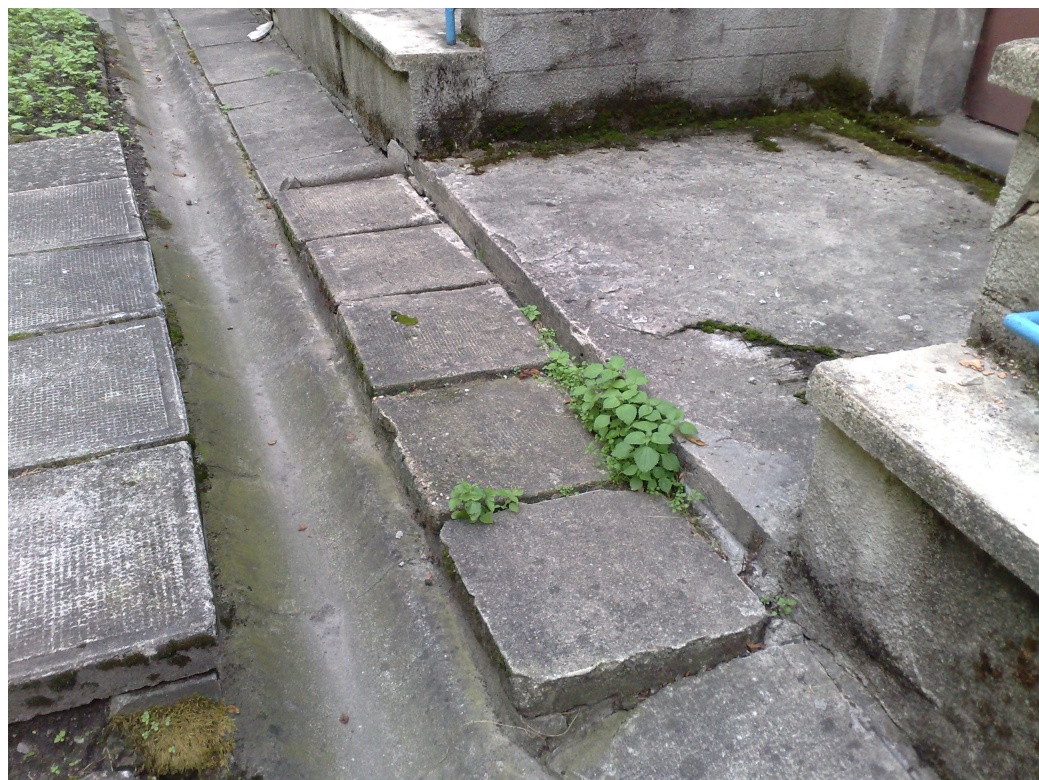
Fot. Fragment chodnika od strony frontowej budynku – widoczny element wyjścia ewakuacyjnego.

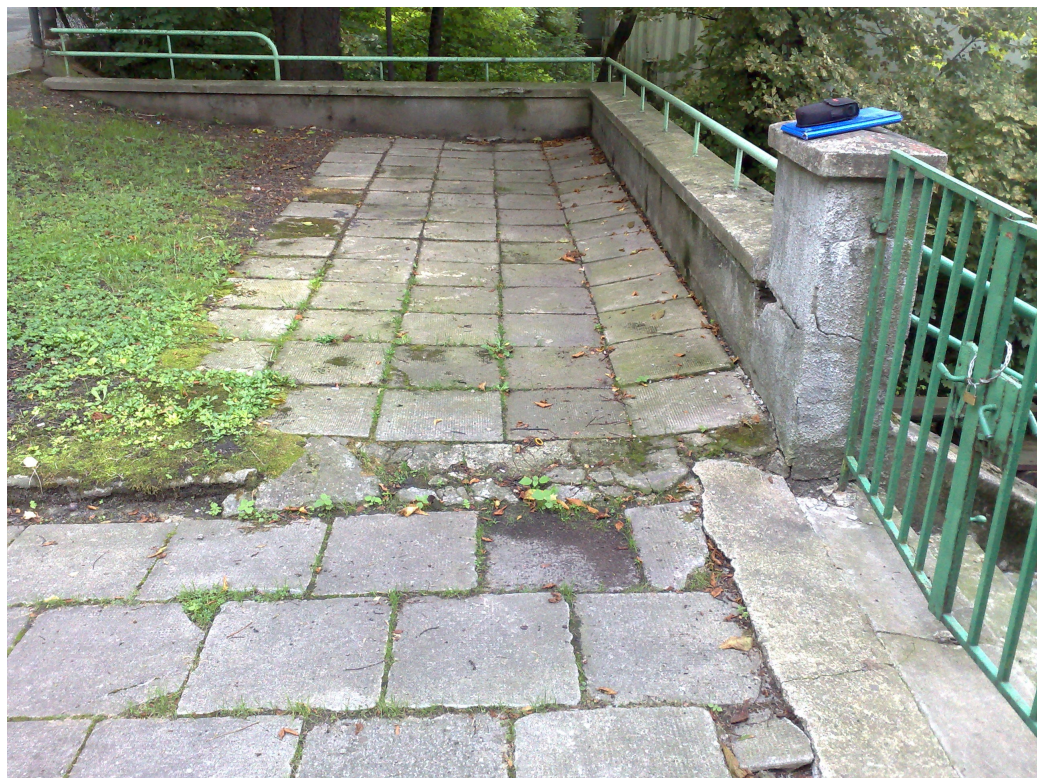
Fot. Chodnik od strony ulicy, nad ścianą oporową, a przed zejściem do ogrodu.

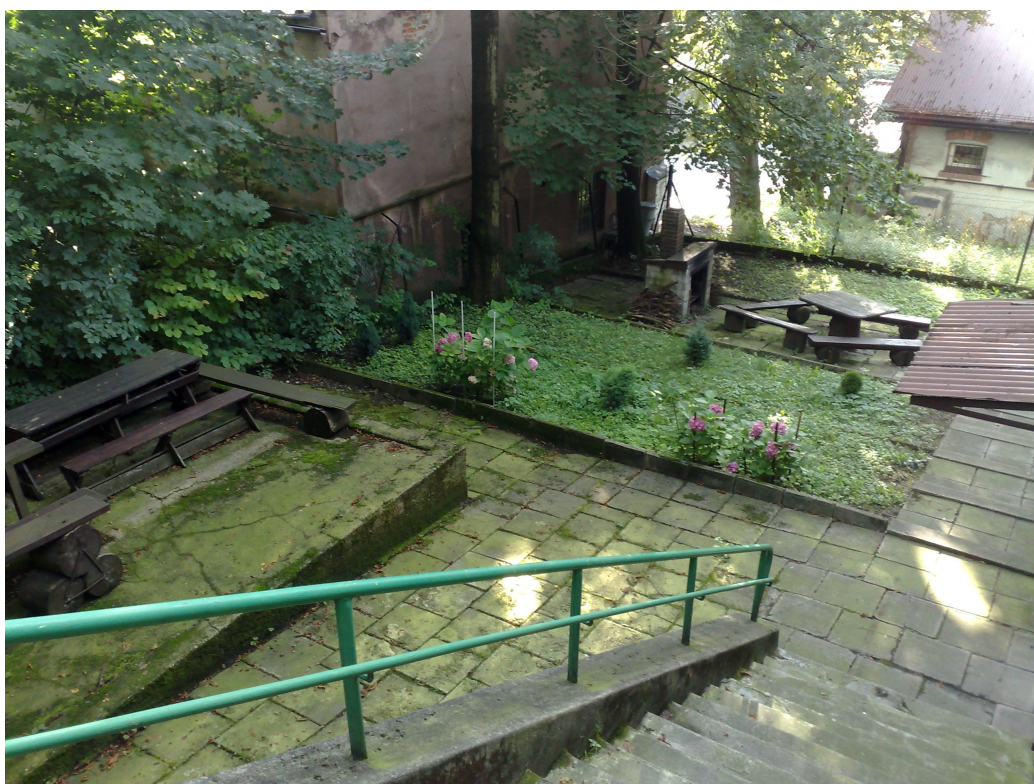
Fot. Zejście do ogrodu - widoczne utwardzone place rekreacyjne d strony południowej budynku.

Chodnik przy wejściu do ogrodu od strony południowo-wschodniego naroża budynku - wymiana nawierzchni i korytka odwadniającego. Zdemontować istniejące płyty i koryta betonowe. Należy zainstalować rynienkę (krytą) odwadniającą, na podłożu betonowym, podłączyć ujście do istniejącej studzienki kanalizacji deszczowej (jak zdemontowane korytko), obudować z obu stron pasami kostki brukowej granitowej szarej 4 cm x 6 cm, wykonać nawierzchnię z kostki betonowej prasowanej koloru szarego, na tradycyjnym podłożu, ze spadkiem 2% w kierunku rynienki. Placyk przed wejściem do ogrodu – nawierzchnia wg rysunku, płyty betonowe płukane 40 cm x 40 cm, typu "STYL-BET" U-780, w kolorze żółto-kremowym, przedzielone kostką brukową granitową w kolorze szarym

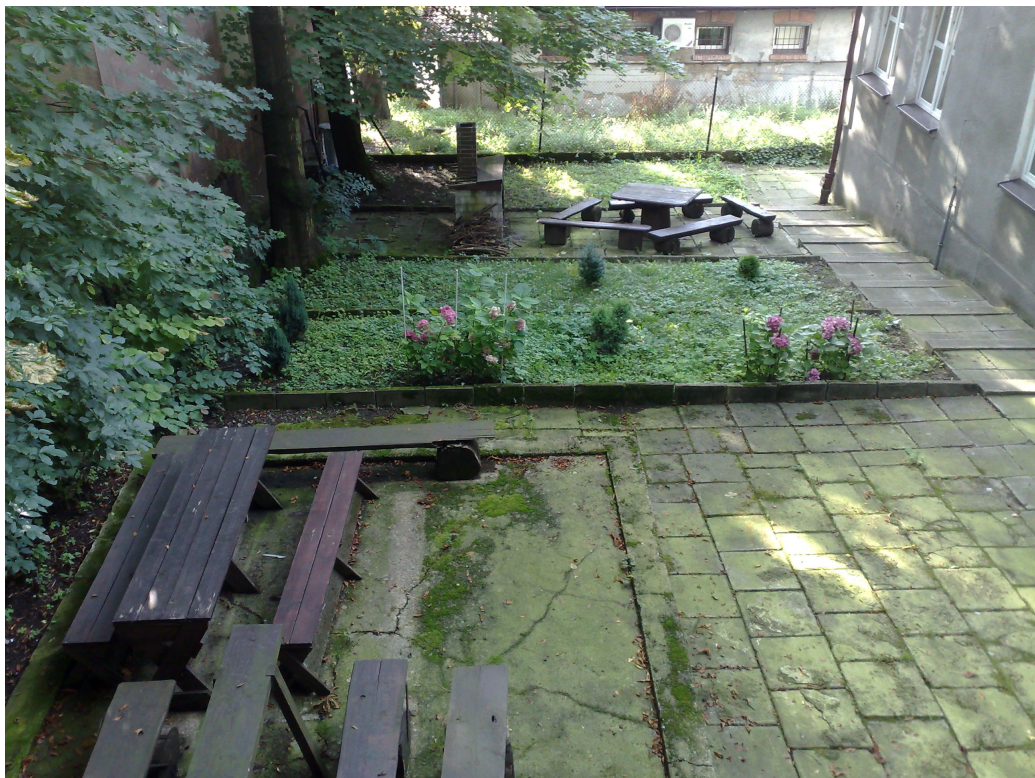
Fot. Fragment placów rekreacyjnych od strony południowej budynku – widoczna erozja nawierzchni.

Po wykonaniu remontu ściany oporowej (wg (wg oddzielnego projektu z lipca 2010r.), oraz istniejącą konstrukcją betonową placu rekreacyjnego pod ścianą oporową, należy rozebrać, nawierzchnię wokół placu oraz chodnik zdemontować. Teren wyrównać, formując częściowy nasyp ziemny placu oraz podestu chodnika, zabezpieczony od strony zachodniej i częściowo południowej, betonowymi oporowymi elementami systemowymi w kształcie litery "L", typu "STYL-BET" K100 B, w kolorze biało-kremowym; pozostałą krawędź od strony południowej – zabezpieczyć krawężnikiem betonowym 15/30/100. Uformować schody terenowe 5 x 15 cm x 35 cm – wg rysunku, na podłożu betonowym. Na ustabilizowanym podejściu i placu rekreacyjnym, wykonać podłoże z kruszywa o frakcji 30-60 mm grubości 15-45 cm. zainstalować rynienkę (krytą) odwadniającą, na podłożu betonowym, ze spadkiem w kierunku projektowanej (wg oddzielnego projektu z grudnia 2009r.) studzienki kanalizacji deszczowej, obudować z obu stron pasami kostki brukowej granitowej szarej 4 cm x 6 cm. Wykonać podsypkę grubości 3-5 cm – użyć piasek o frakcji 2 mm, ewentualnie gryz lub żwirek o frakcji 1-4 mm. Wykonać nową nawierzchnię, ze spadkiem 2% w kierunku rynienki odwadniającej oraz zachodniej krawędzi placu, wg rysunku, tj. płyty betonowe płukane 40 cm x 40 cm, typu "STYL-BET" U-780, w kolorze żółto-kremowym, przedzielone kostką brukową granitową w kolorze szarym 4 cm x 6 cm, z opaską z tejże kostki brukowej granitowej. Krawędzie stopni schodów zabezpieczyć krawężnikami betonowymi 15/30/100, pozostałą powierzchnię wyłożyć kostką brukową granitową w kolorze szarym 4 cm x 6 cm.

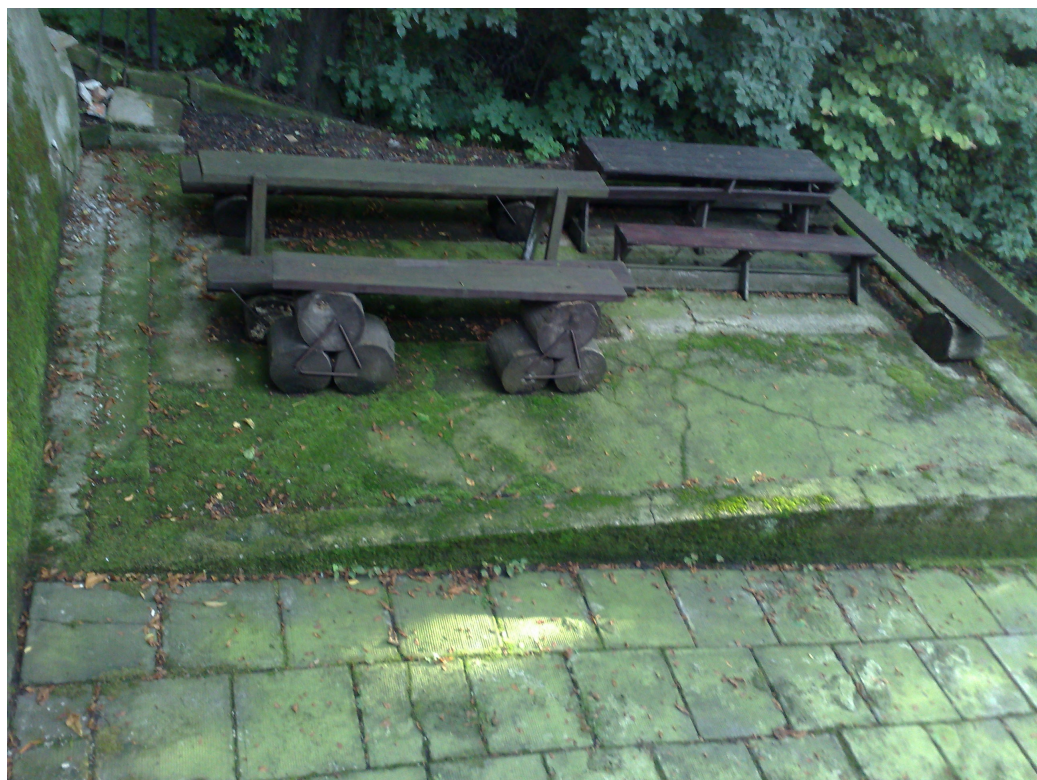
Fot. Fragment miejsca do siedzenia od strony południowej budynku – widoczna erozja nawierzchni.

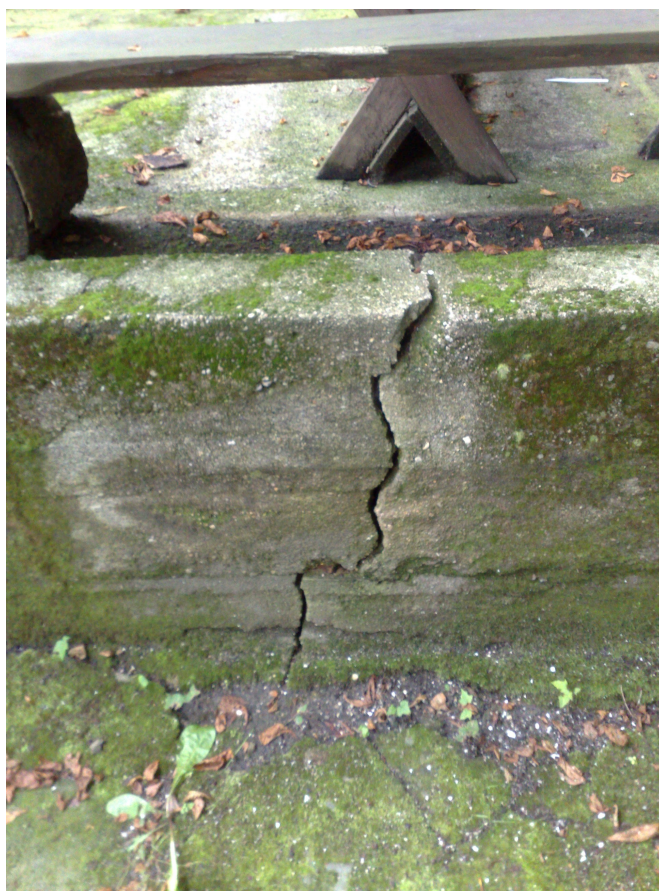
Fot. Fragment miejsca do siedzenia od strony południowej budynku – widoczna erozja murka.

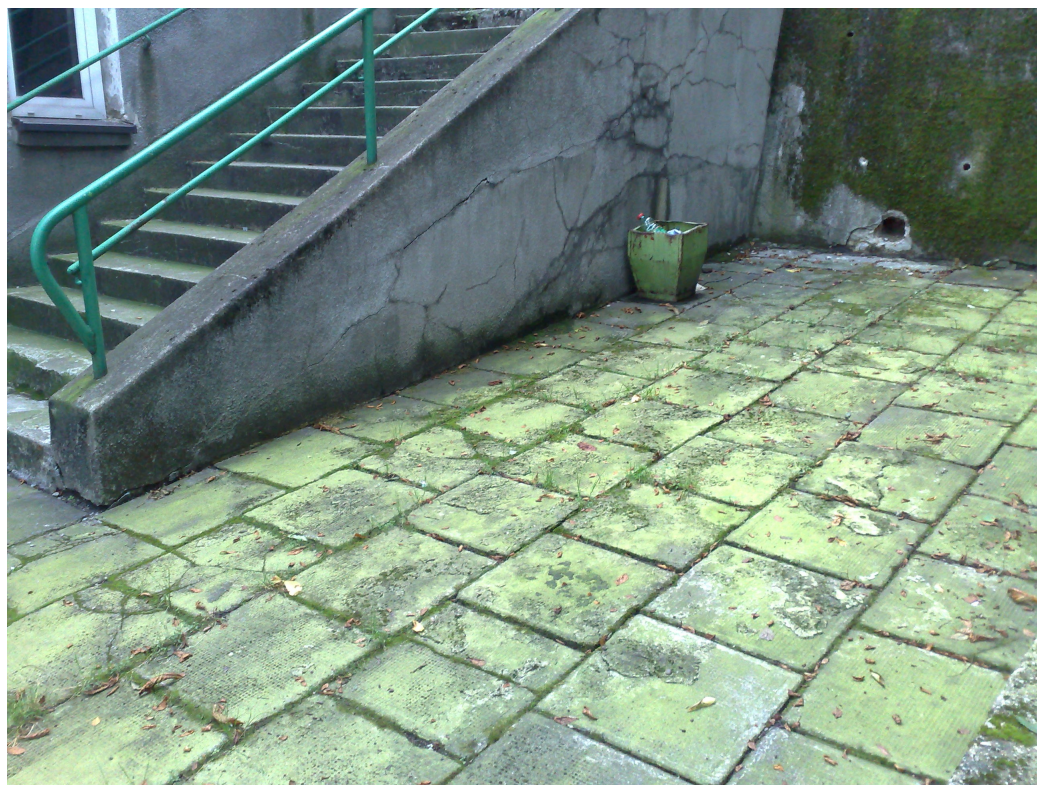
Fot. Fragment placu rekreacyjnego od strony południowej budynku – widoczna erozja nawierzchni i murów.

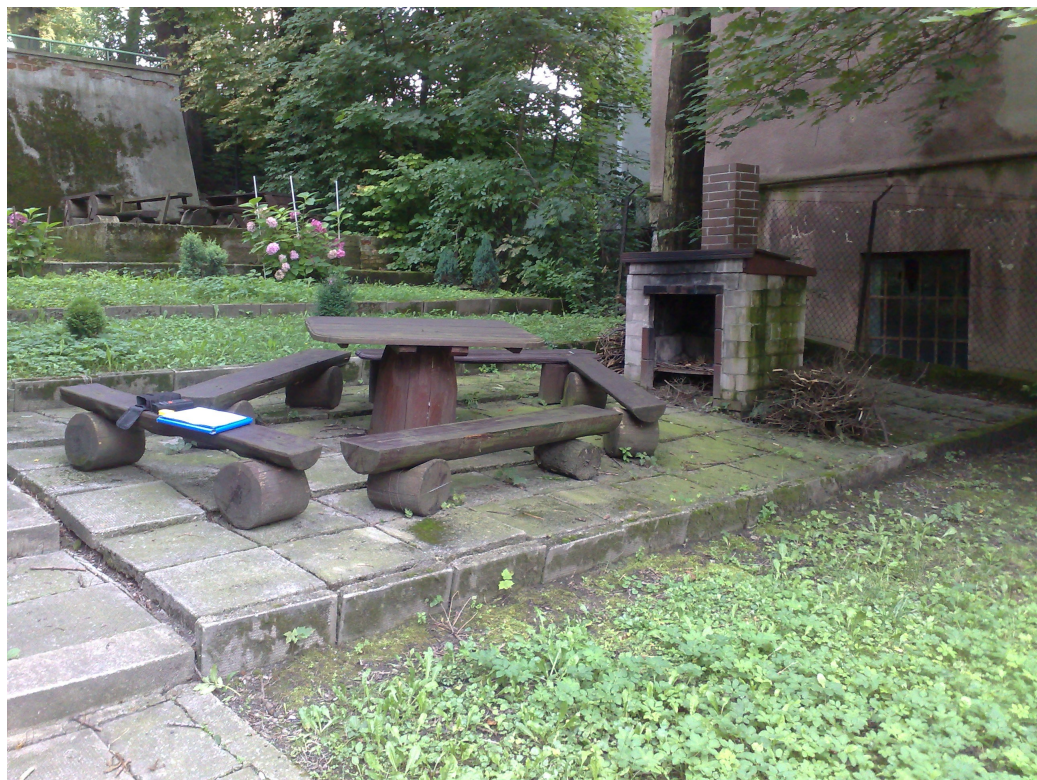
Fot. Fragment miejsca do grilowania od strony południowej budynku – widoczna erozja nawierzchni.

Plac, służący do grillowania. Istniejącą konstrukcją grila oraz nawierzchnię placu oraz schodów terenowych zdemontować. Teren wyrównać, formując częściowy nasyp ziemny placu, zabezpieczony od strony wschodniej, zachodniej i południowej krawężnikiem betonowym 15/30/100. Uformować 3x schody terenowe 3 x 15 cm x 35 cm – wg rysunku, na podłożu betonowym. Wzdłuż południowej ściany budynku

pozostawić pas drenażu (żwir), szer. 15cm, otoczony od strony chodnika obieżem betonowym 5/25/75. Na ustabilizowanym placu do grillowania oraz podestach schodów terenowych, wykonać podłoże z kruszywa o frakcji 30-60 mm grubości 15-45 cm, ze spadkiem 2% w kierunku zachodnim. Wykonać podsypkę grubości 3-5 cm – użyć piasek o frakcji 2 mm, ewentualnie gryz lub żwirek o frakcji 1-4 mm. Wykonać nową nawierzchnię wg rysunku, tj. płyty betonowe płukane 40 cm x 40 cm, typu "STYL-BET" U-780, w kolorze żółto-kremowym, przedzielone kostką brukową granitową w kolorze szarym 4 cm x 6 cm, z opaską z tejże kostki brukowej granitowej. Krawędzie stopni schodów zabezpieczyć krawężnikami betonowymi 15/30/100, pozostałą powierzchnię wyłożyć kostką brukową granitową w kolorze szarym 4 cm x 6 cm. Część placu oraz od strony południowej, wyłożyć kostką brukową betonową koloru szarego (gr.6 cm). Odtworzyć istniejącą becznie konstrukcję gilla.

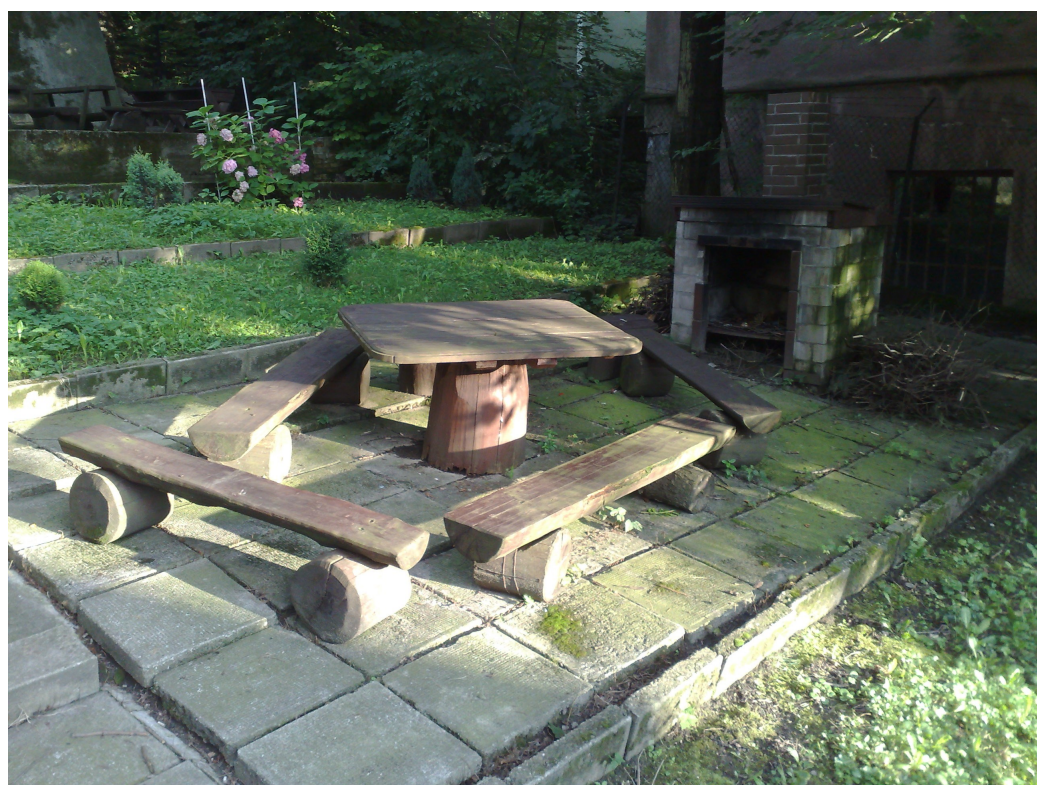
Fot. Fragment miejsca do grilowania od strony południowej budynku – widoczna erozja nawierzchni.

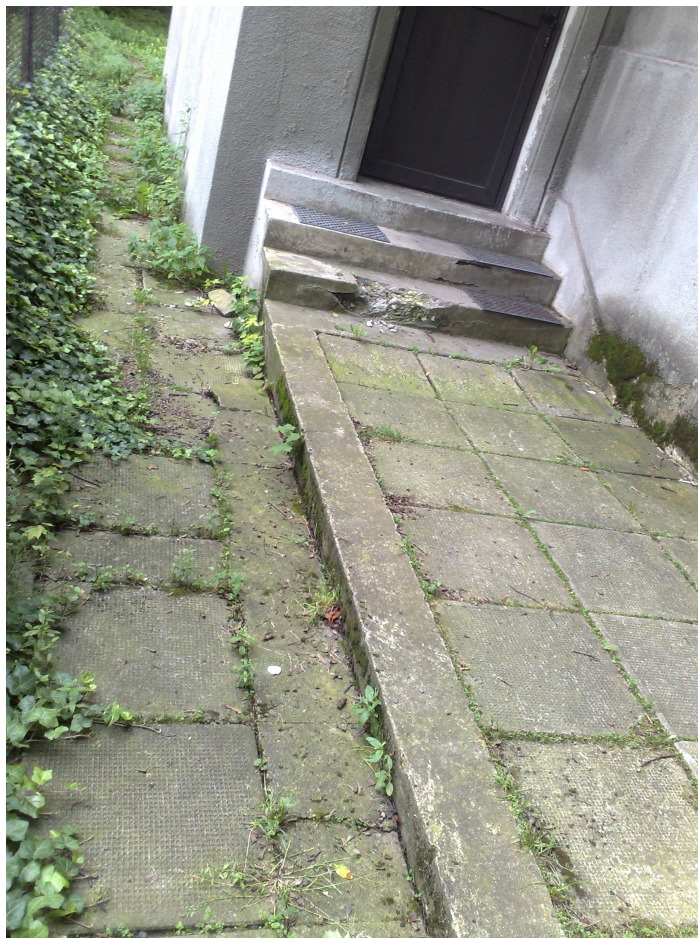
Fot. Fragment wejścia bocznego, od strony południowo-zachodniej budynku.

Po demontażu istniejących stopni wejściowych i nawierzchni istniejących chodników, teren wyrównać, uformować podest wejściowy i schody terenowe 3 x 10 cm x 45 cm – wg rysunku, na podłożu betonowym. Na ustabilizowanym gruncie, wykonać podłoże z kruszywa o frakcji 30-60 mm grubości 15-45 cm. Wykonać podsypkę grubości 3-5 cm – użyć piasek o frakcji 2 mm, ewentualnie gryz lub żwirek o frakcji 1-4 mm. Wykonać nową nawierzchnię wg rysunku, tj. kostką brukową betonową koloru szarego (gr.6 cm). Krawędzie stopni schodów zabezpieczyć krawężnikami betonowymi 15/30/100, pozostałą powierzchnię oraz podest wyłożyć kostką brukową granitową w kolorze szarym 4 cm x 6 cm

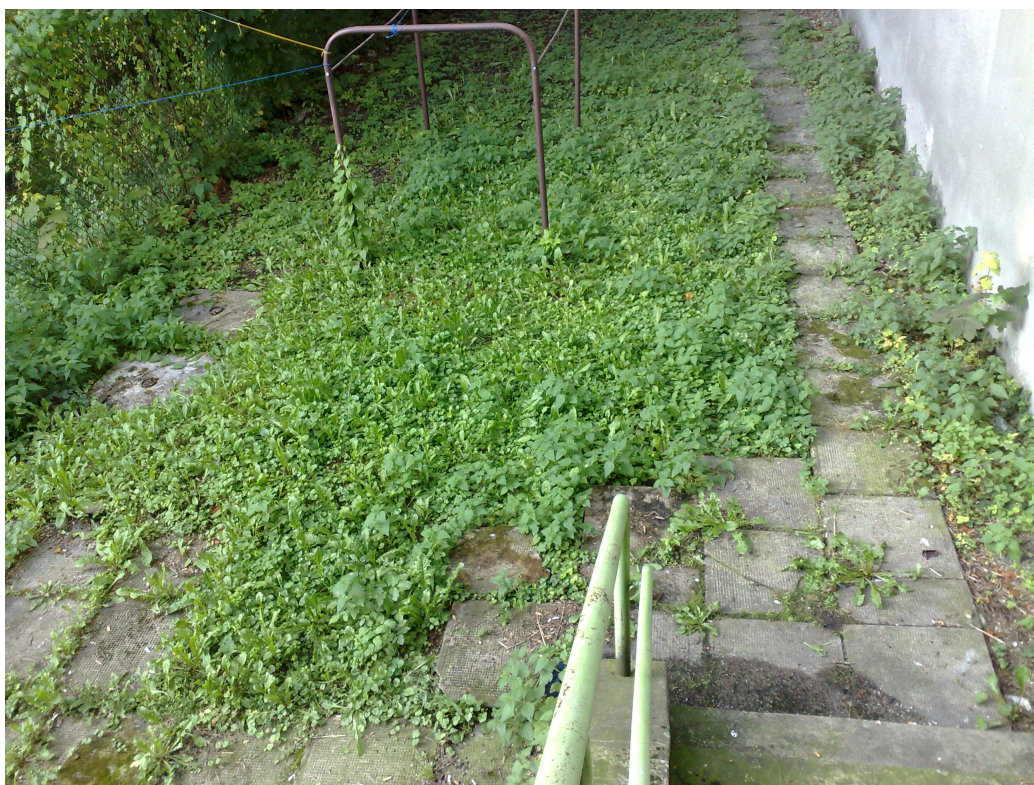
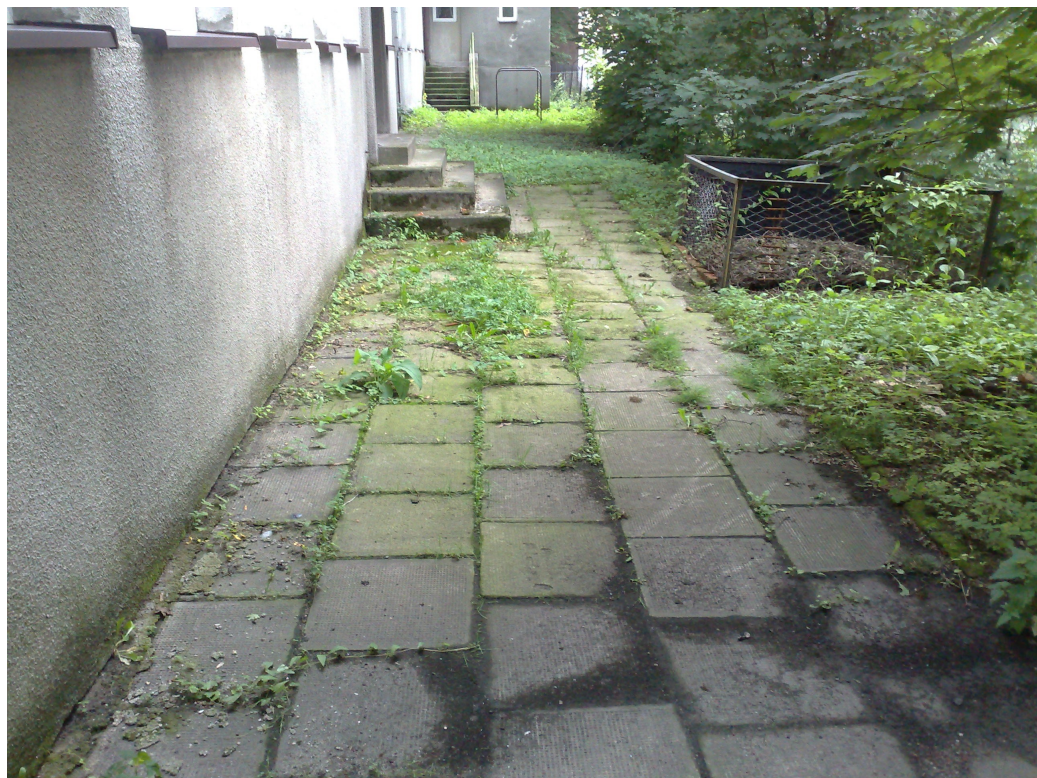
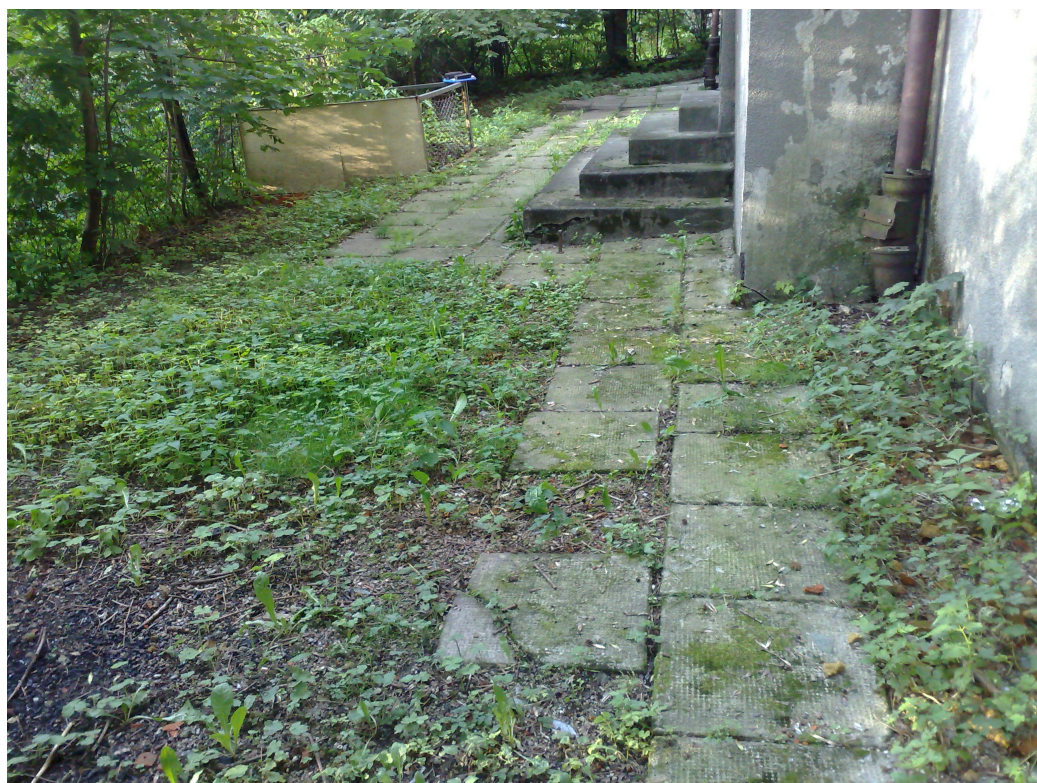
Fot. Fragment placu rekreacyjnego od strony zachodniej budynku – widoczna erozja nawierzchni i chodnika.

Po demontażu istniejących, w zachodnim narożu budynku, stopni wejściowych i nawierzchni istniejących chodników i placów, teren wyrównać, uformować chodniki i plac wejściowy, wg rysunku. Na ustabilizowanym gruncie, wykonać podłoże z kruszywa o frakcji 30-60 mm grubości 15-45 cm. Wykonać podsypkę grubości 3-5 cm – użyć piasek o frakcji 2 mm, ewentualnie gryz lub żwirek o frakcji 1-4 mm. Wykonać nową nawierzchnię wg rysunku, tj. z kostki betonowej prasowanej koloru żółto-kremowego i szarego (gr.6 cm), z opaskami z kostki brukowej granitowej szarej 4 cm x 6 cm, na tradycyjnym podłożu, ze spadkiem 2% w kierunku zewnętrznym (od budynku).

Wzdłuż zachodniej i północnej ściany budynku pozostawić pas drenażu (żwir), szer. 79 i 45 cm, otoczony od strony chodnika

obieżem betonowym 5/25/75.

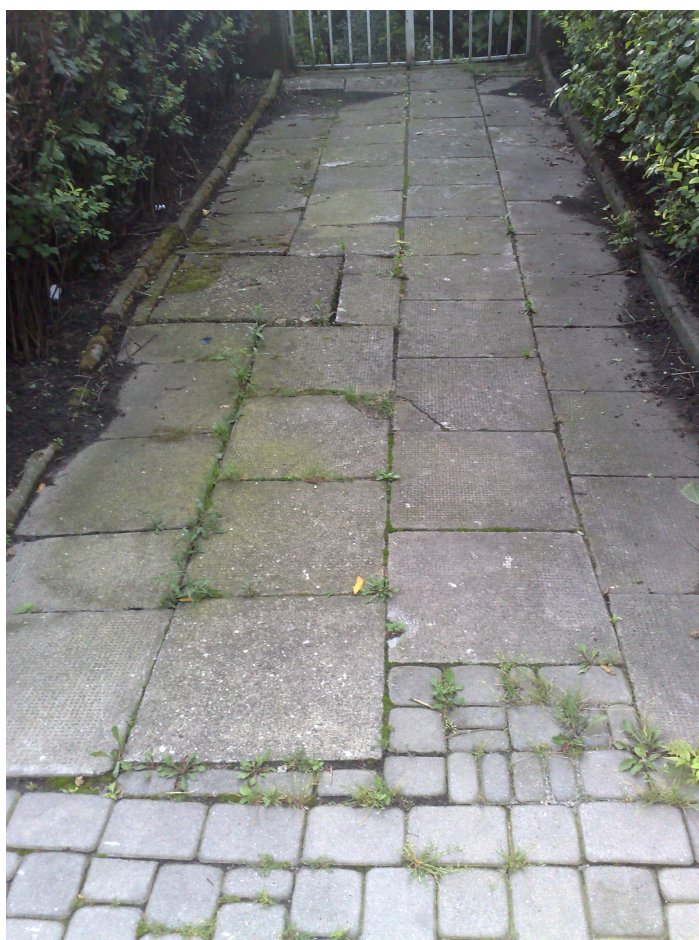
Fot. Fragment chodnika wejściowego do ogrodu od strony północnej budynku.

Zdemontować istniejącą nawierzchnię. W zależności od potrzeb, na ustabilizowanym gruncie, wykonać podłoże z kruszywa o frakcji 30-60 mm grubości 15-45 cm. Wykonać podsypkę grubości 3-5 cm – użyć piasek o frakcji 2 mm, ewentualnie gryz lub żwirek o frakcji 1-4 mm. Wykonać nową nawierzchnię wg rysunku, tj. z kostki betonowej prasowanej koloru szarego (gr.6 cm).
