SPIS ZAWARTOŚCI PROJEKTU

Ekspertyza budowlana
o stanie technicznym ściany oporowej
przy ul. Błogockiej pomiędzy schodami zewnętrznymi,
a sąsiednią parcelą, na terenie parceli nr10/2
budynek Szkolnego Schroniska Młodzieżowego

Cieszyn, lipiec 2010r.

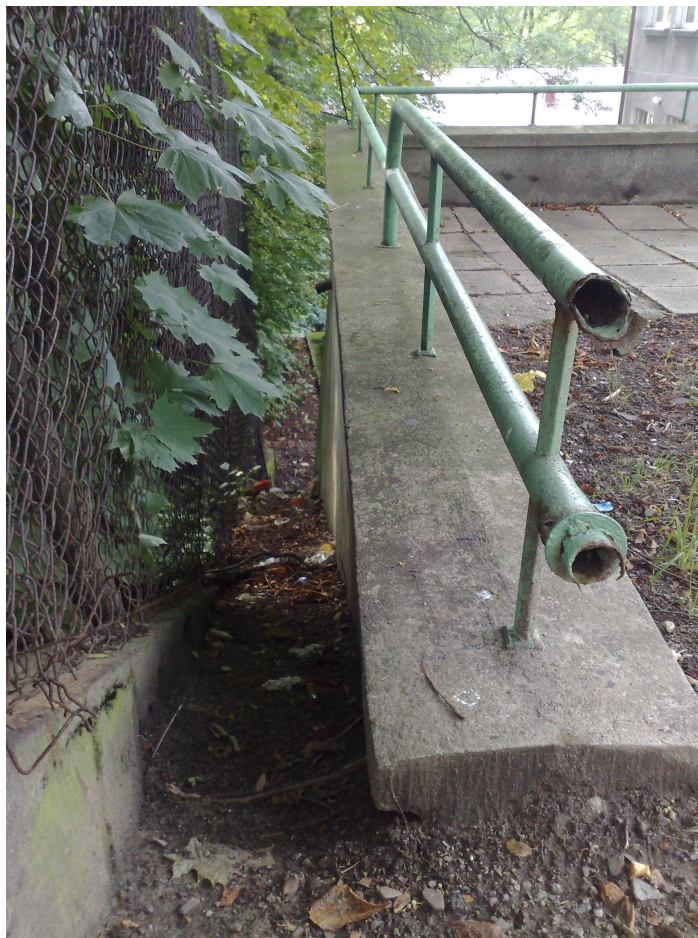
Fot.: Widok boku ściany oporowej od strony ulicy Błogockiej – widoczna przestrzeń (ok.55 cm) między ogrodzeniem (w granicy działki), a bokiem ściany.

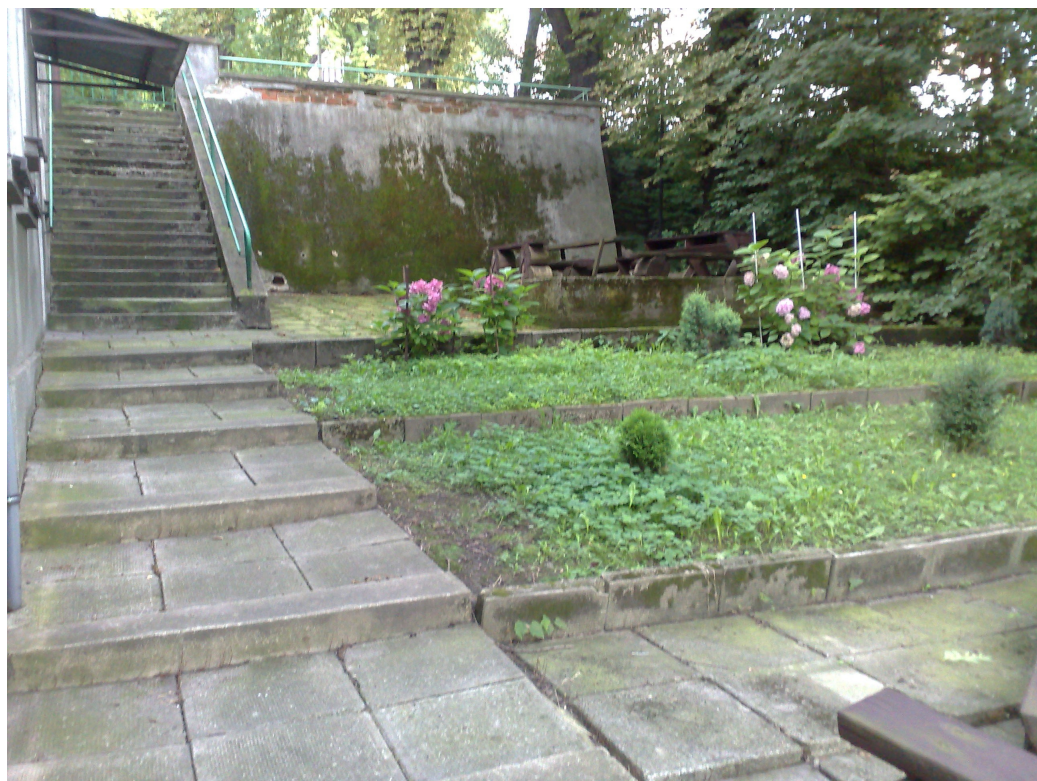
Fot.: Widok ściany oporowej od strony ogrodu.

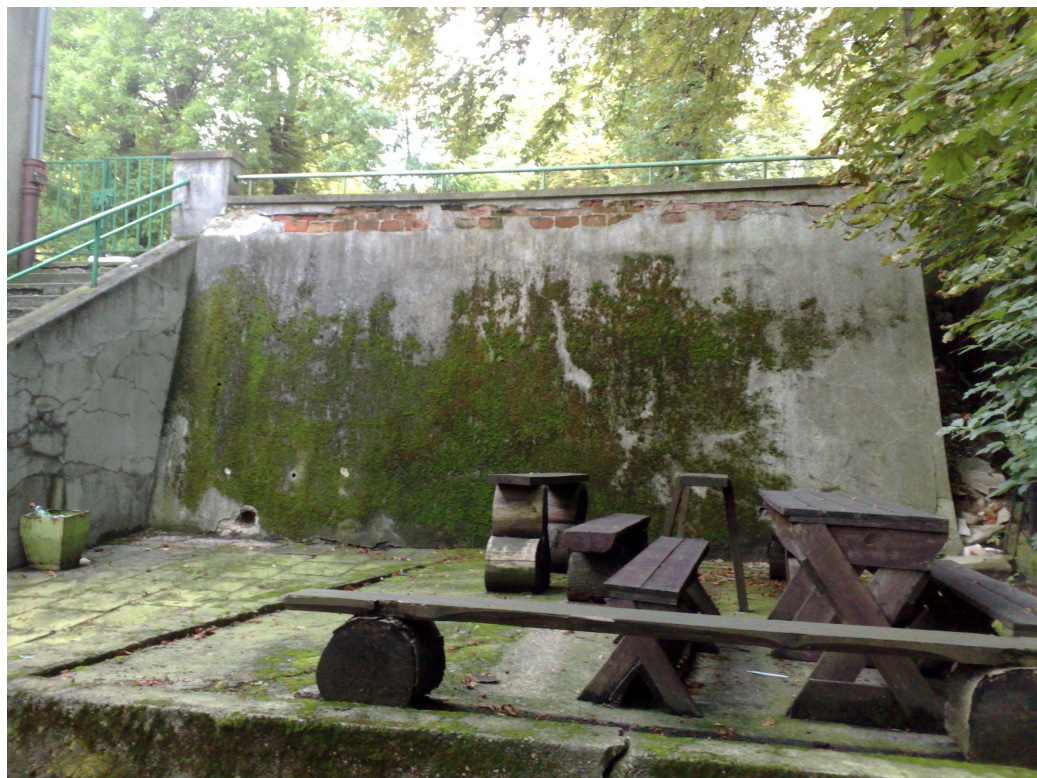
Fot.: Widok ściany oporowej od strony ogrodu.

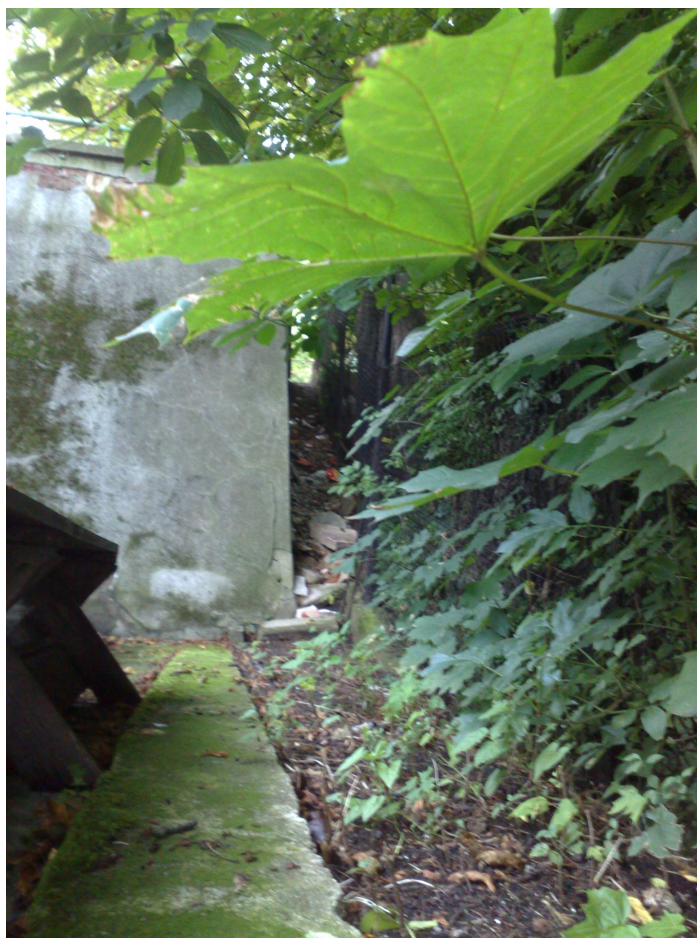
Fot.: Widok boku ściany oporowej od strony ogrodu – widoczna przestrzeń (ok. 55 cm) między ogrodzeniem, a bokiem ściany.

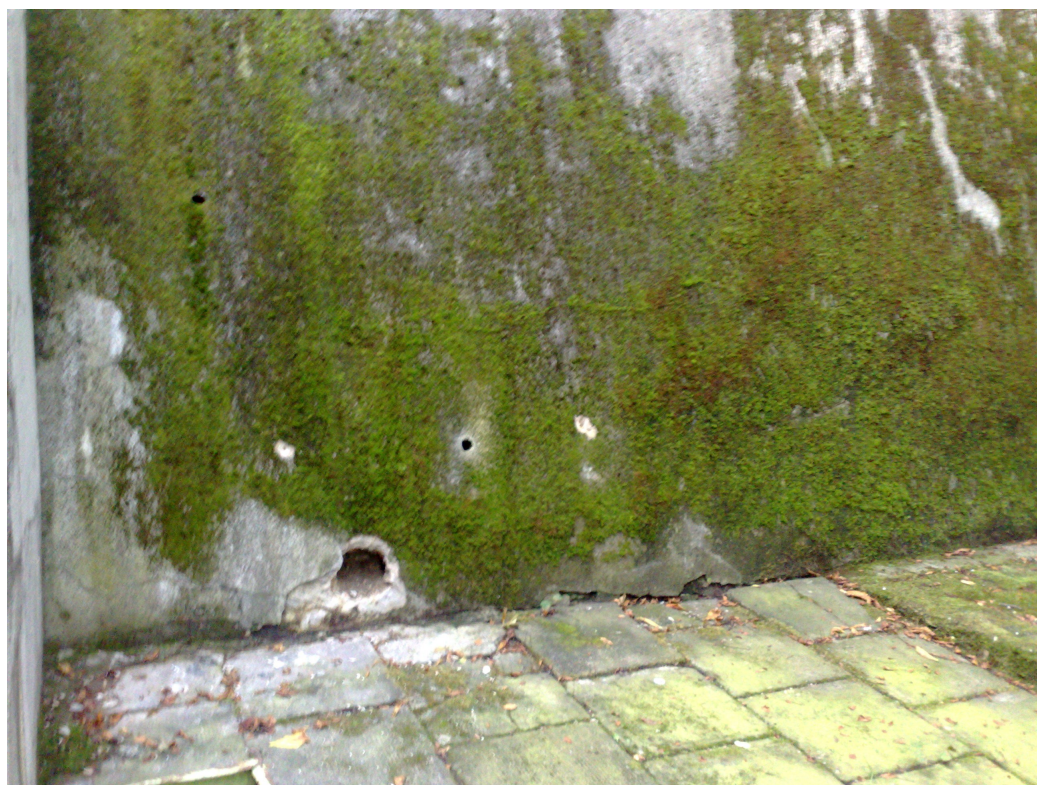
Fot. Widok ściany oporowej od strony ogrodu – widoczna erozja części dolnej ściany.

Wykonane 2 odkrywki wykazały, że beton ściany uległ częściowemu rozkładowi. Ścianę można jednak uznać za samostateczną, bo nie nastąpiły zmiany geometryczne.

jej zabezpieczenie do betonowaną ścianą o grubości 30 cm od strony terenu niższego.

Należy przyjąć ścianę z betonu B-20 zbrojonego obustronnie siatkami 0 12 co 15 cm ze stali 34GS

Ścianę posadowić w poziomie ściany istniejącej i wyprowadzić 60 cm nad teren wyższy po rozebraniu istniejącej masywnej bariery. Część nową połączyć z ścianą istniejącą rdzeniami 20 x 20 cm co 1,00 m w poziomie i 1,50 m w pionie. Zbrojenie rdzeni 4012. Pozostałe elementy określi projekt.

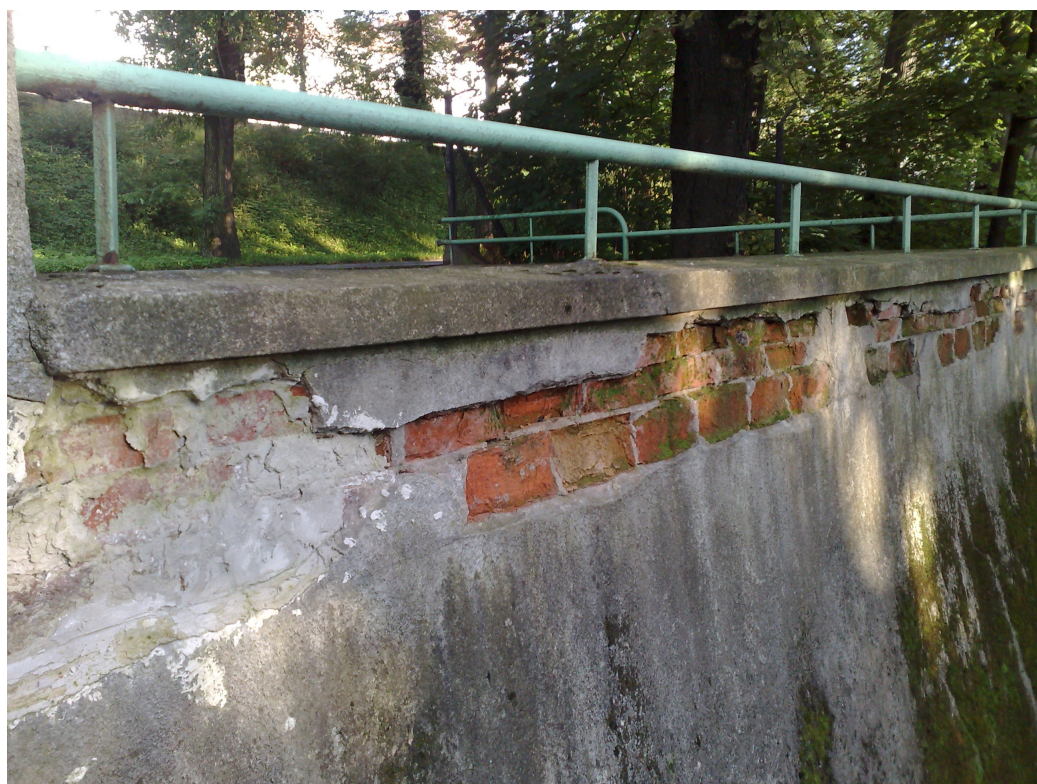
Fot. Widok ściany oporowej od strony ogrodu – widoczna erozja części górnej ściany.
