SPIS ZAWARTOŚCI PROJEKTU

Modernizacja budynku Szkolnego Schroniska Młodzieżowego, polegająca na dociepleniu, remoncie dachu i zabezpieczeniu obiektu przed negatywnym oddziaływaniem wód opadowych i gruntowych. Projekt podzielono na trzy zasadnicze części, sugerujące kolejność wykonywania robót budowlanych:

Niniejszy projekt dotyczy remontu dachów; (cz.2).

Budynek Szkolnego Schroniska Młodzieżowego znajduje się w Cieszynie, przy ul. Błogockiej nr 24 (dz.nr 10/2 obr.nr 54). Jest to willowa część śródmieścia Cieszyna, z nielicznymi, dużymi obiektami użyteczności publicznej.

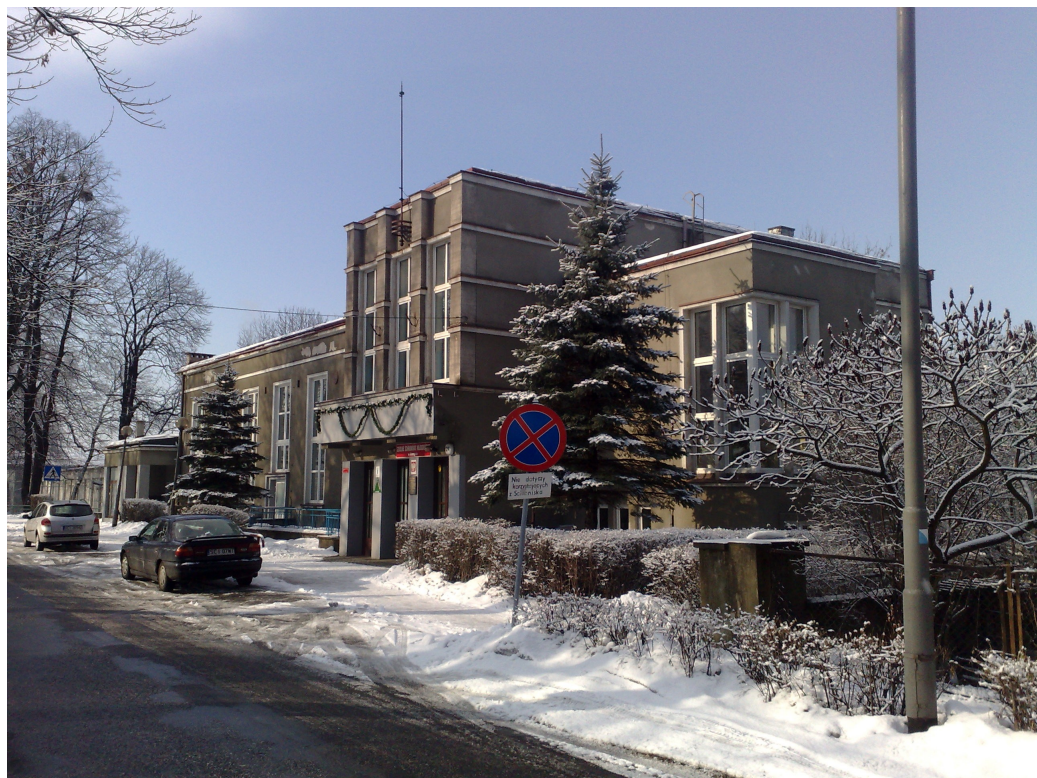
Zdj.: bryła budynku od strony wschodniej – widoczne człony bryły.

Budynek Szkolnego Schroniska Młodzieżowego, to zwarta bryła, złożona z czterech zróżnicowanych wysokościowo członów. Budynek jest trzykondygnacyjny. Budynek został posadowiony na stromym stoku, o nachyleniu od strony zachodniej. Pierwsza kondygnacja z jednej strony jest całkowicie zagłębiona w ziemi. Pozostałe parter i piętro – użytkowe. Wejście główne od strony ul. Błogockiej jest w poziomie parteru. Dwa pierwsze człony są trzykondygnacyjne. Pierwszy z nich, to część reprezentacyjno-wejściowa. Znajdują się tam głównie ciągi komunikacyjne, pomieszczenia administracyjne, zespoły sanitariatów oraz niektóre sale noclegowe.

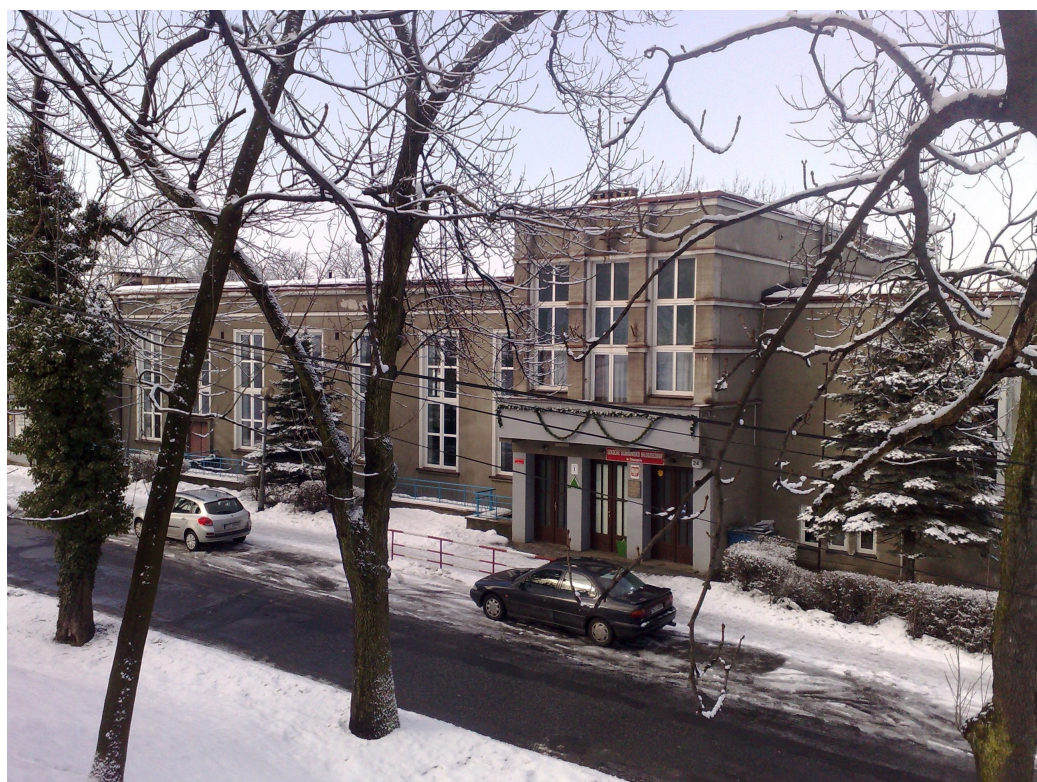
Zdj. Bryła budynku od strony wschodniej- widoczne wejście główne.

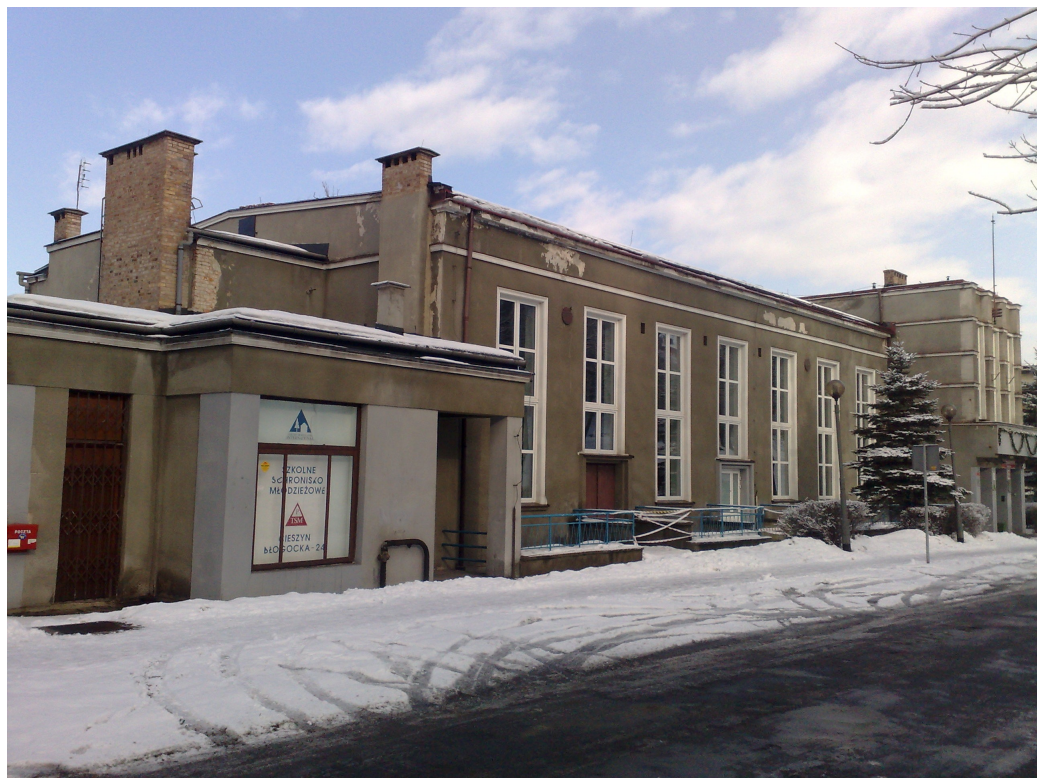
Zdj.: widok budynku od strony połudnowo-wschodniej. Widoczna bryła wielofunkcyjnej sali widowiskowo-rozrywkowej.

Środkowy człon, to dwukondygnacyjny gmach. Na parterze jest duża wielofunkcyjna sala widowiskowo-rekreacyjna, zaś w pomieszczeniach suterenu swoje miejsce ma siłownia i hall rekreacyjny. Czwarty człon, zlokalizowany od strony południowo-zachodniej, jest nieco niższy, dwukondygnacyjny (przyziemie i parter). Tutaj mieści się główna część noclegowa Schroniska.

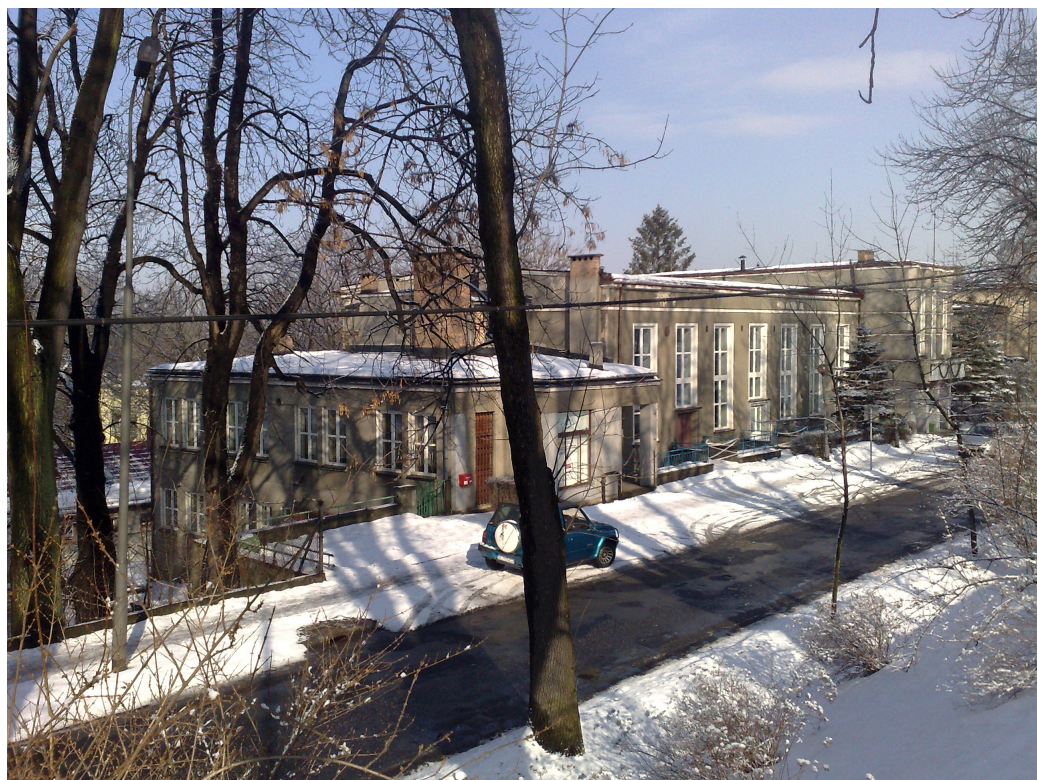
Zdj.: widok budynku od strony połudnowo-wschodniej. Na pierwszym planie -główna część noclegowa.

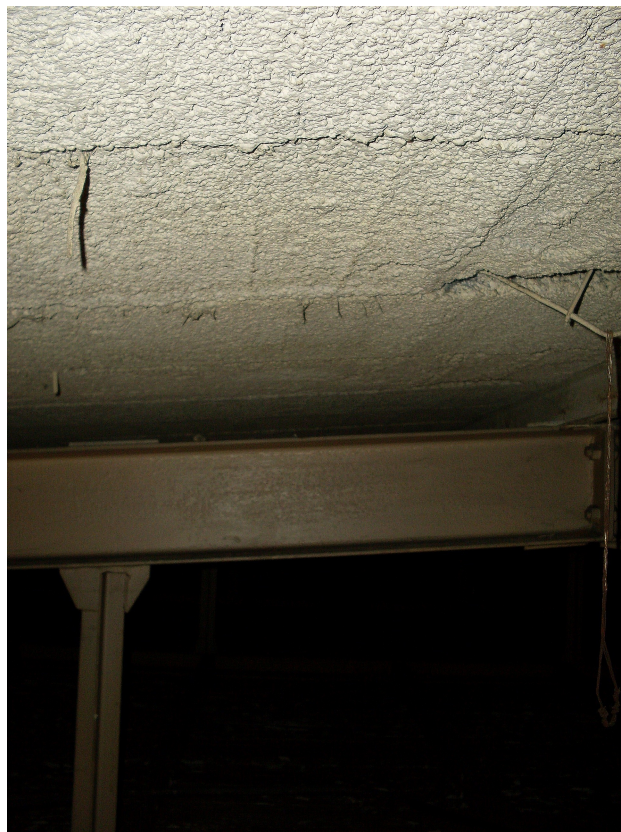
Zdj.: widok konstrukcji przestrzeni dachowej nad wielofunkcyjną salą wid.-rekreacyjną.

Dachy. W październiku br. wykonano dwie odkrywki: jedną – w połaci dachowej, pobliżu kalenicy, drugą - w środkowej części ściany szczytowej, pod kalenicą dachu (na poprzednim zdjęciu – pozostawiono zaślepiiony ciemny otwór rewizyjny w ścianie). Połac nad dużą wielofunkcyjną salą widowiskowo-rozrywkową, to strop żelbetowo-stalowy, oparty na ścianach podłużnych. Pokrycie i izolację termiczną wykonano z kilku warstw papy ułożonych na płytach pilśniowych o gr.19 mm. Konstrukcję połaci dachowej wykonano z płyt żelbetowych, opartych na stalowych płatwiach (dwuteowniki). Głównym elementem nośnym są więzary stalowe o rozstawie ok. 3,50 m. Sufit wykonano w konstrukcji drewnianej z dolną osłoną z tynku. Belki drewniane zostały oparte na dolnych pasach więzarów. Do nich, od spodu, przybite są deski. Na deskowaniu sufitu nie wykonano żadnej izolacji termicznej. Oględziny nie wykazały uszkodzeń elementów konstrukcyjnych.

Połąć dachowa nad wielofunkcyjną salą widowiskowo-rekreacyjną, nie wymaga wzmocnień konstrukcji. Należy przeprowadzić następujące prace: demontaż wsporników odstępowych instalacji odgromowej na dachu płaskim na papie na betonie, demontaż przewodów wyrównawczych i odgromowych z linki mocowanych na dachu płaskim. Następnie, usunąć istniejące pokrycie papowe i płyty pilśniowe oraz rynny i okucia blacharskie. Oczyszczyć istniejącą konstrukcję żelbetową pokrycia dachowego. Następnie, szczelnie ułożyć warstwy ocieplenia, tj. wymieniając od góry:

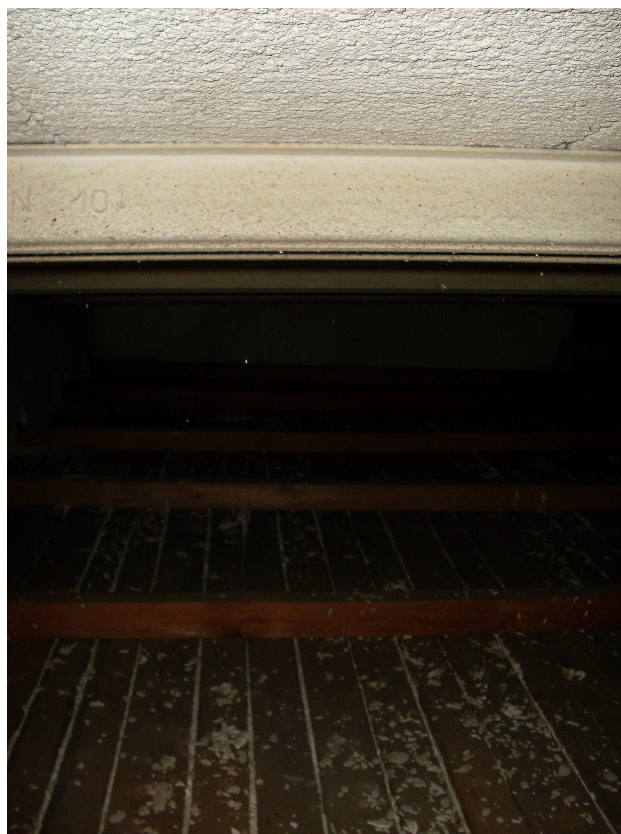
Zdj. Widok przestrzeni dachowej nad wielofunkcyjną salą widowiskowo-rekreacyjną – widoczna konstrukcja stalowa dachu oraz drewniana konstrukcja sufitu nad salą.

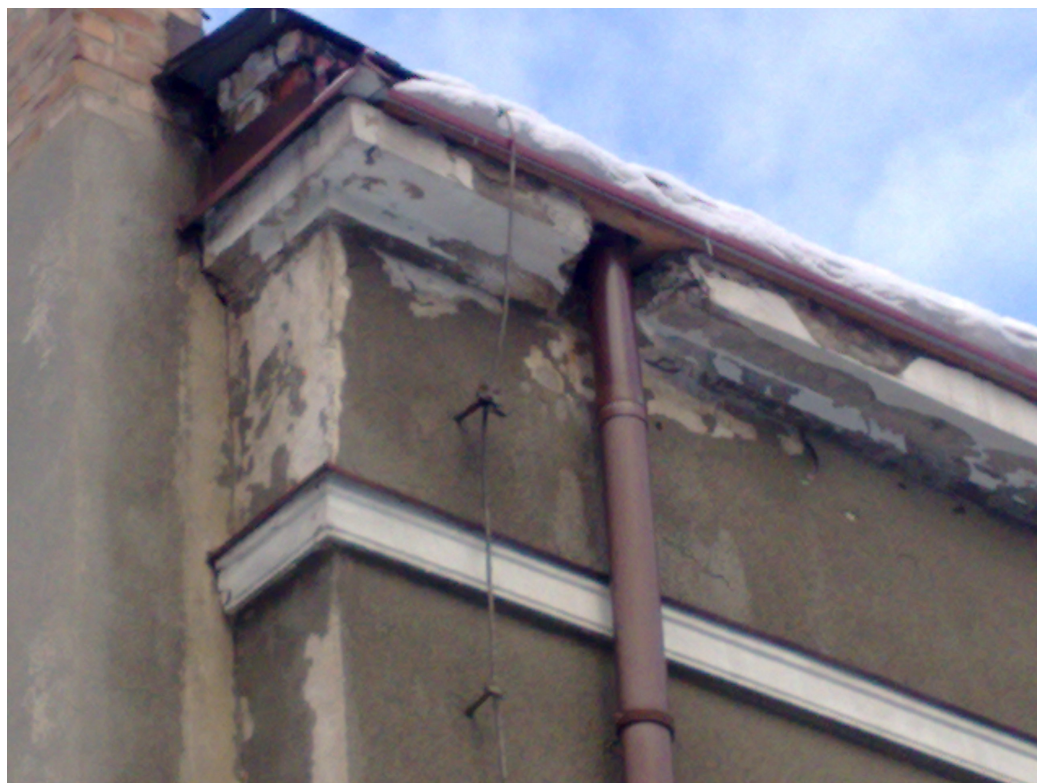
Zdj.: Południowo-wschodnie naroże budynku. Widoczna dewastacja naroża połączenia dachowej i gzymsu wieńczącego (dachowego) nad wielofunkcyjną salą widowiskowo-rekreacyjną.

Pozostałe ściany budynku są w przeciętnym stanie. W górnych partiach ścian przylegających do naroży, szczególnie w sąsiedztwie rur spustowych, kominów, gzymsów wieńczących widoczne są pęknięcia, zawilgocenia i znaczne ubytki tynków. Wina leży, w większości, po stronie wadliwie wykonanych obróbek blacharskich i orynowania.

Ze względu na ułożenie warstwy izolacji na połąci dachowej, niezbędne jest zaizolowanie gzymsów po ich wyremontowaniu. Gzymsy wieńczące ściany (gzymsy dachowe). Przed przystąpieniem do dalszych czynności, należy wykonać dokładny pomiar i dokumentację szkicową i fotograficzną każdego powtarzalnego elementu. Następnie, najpierw poddać renowacji i uzupełnić ubytki, zagruntować i okleić styropianem, wg dokumentacji projektowej – "część 3: docieplenie budynku".

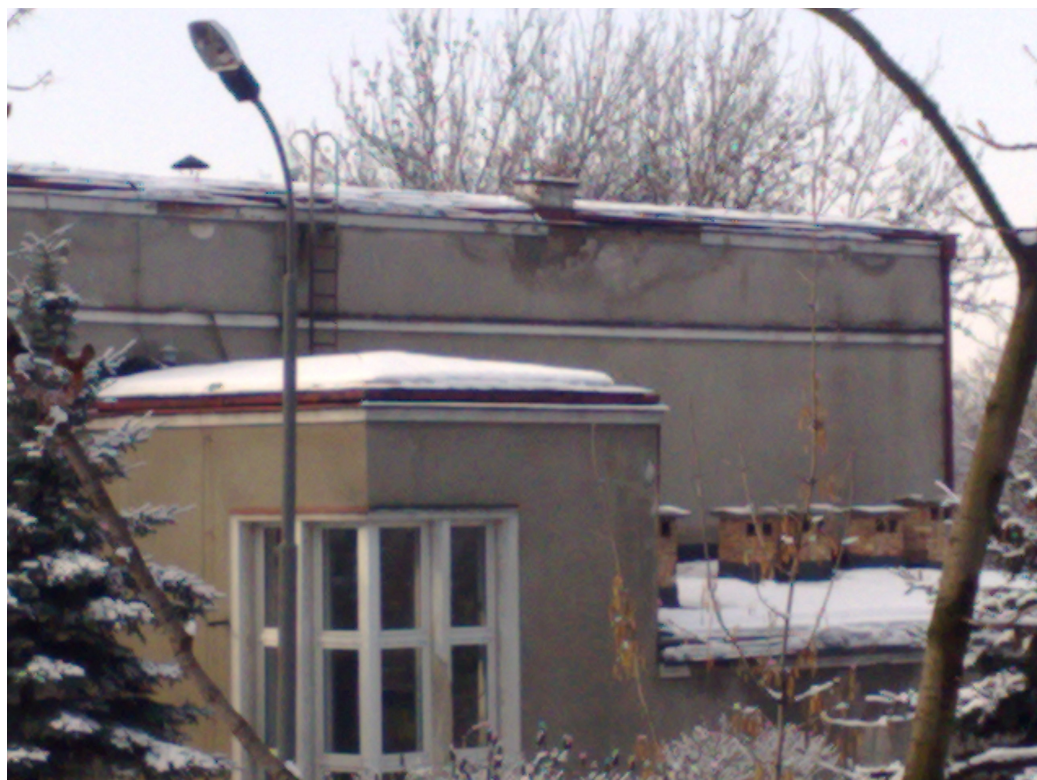
Zdj.: Północna część budynku – widoczne dachy kryte skorodowaną blachą. Nad częścią wejściową i główną klatką schodową.

Stropy strychowe żelbetowe, nad nad bocznymi członami budynku, są w dobrym stanie technicznym. Drewniana konstrukcja połaci dachowych tworzy pustkę strychową o nieznacznej wysokości. Połacie dachowe nad strefą wejściową oraz klatką schodową pokryte są blachą zakonserwowaną kilkoma warstwami lepiku. Obie warstwy są mocno skorodowane. Pozostałe połacie dachowe (nad częścią administracyjną oraz główną częścią noclegową) są pokryte warstwami papy termozgrzewalnej – w dobrym stanie technicznym.

Należy zdemontować warstwy wierzchnie, tj. pokrycie z blachy, pokrytej kilkoma warstwami lepiku, następnie wyczyścić i ewentualnie naprawić uszkodzone miejsca w powierzchni istniejącego pełnego deskowania;

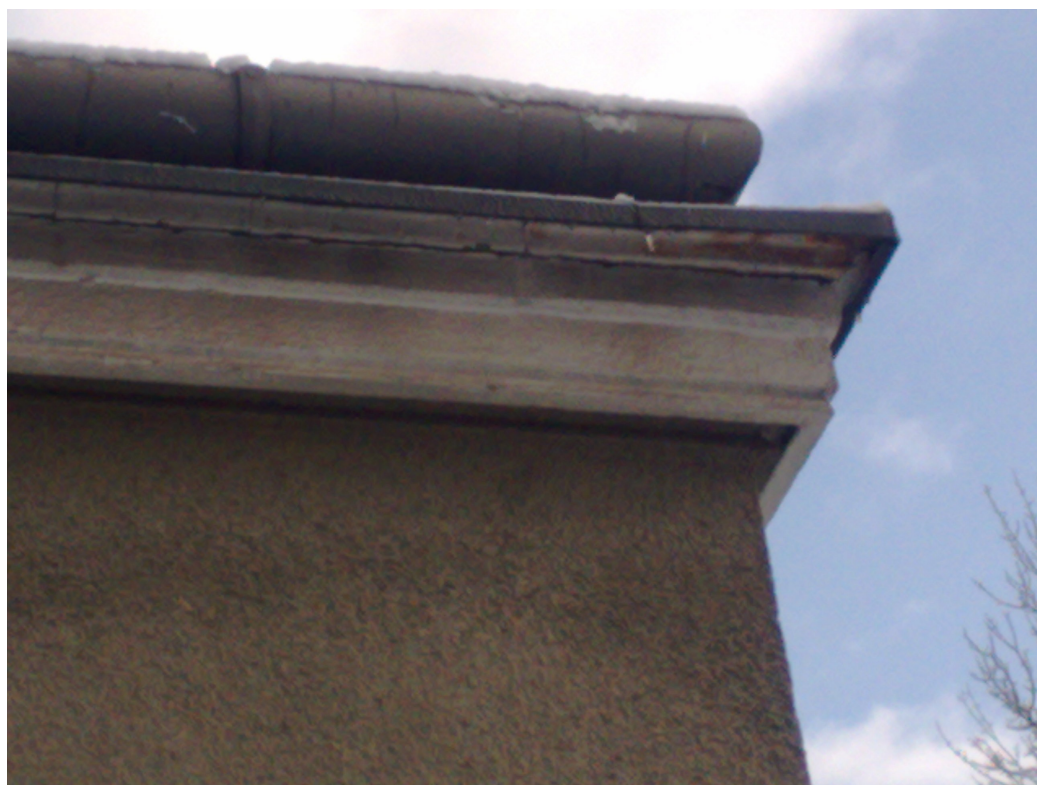
Zdj. Fragment elewacji budynku nad wejściem głównym – widoczne szczegóły gzymsów wieńczących wraz z orywnowaniem i okuciami.

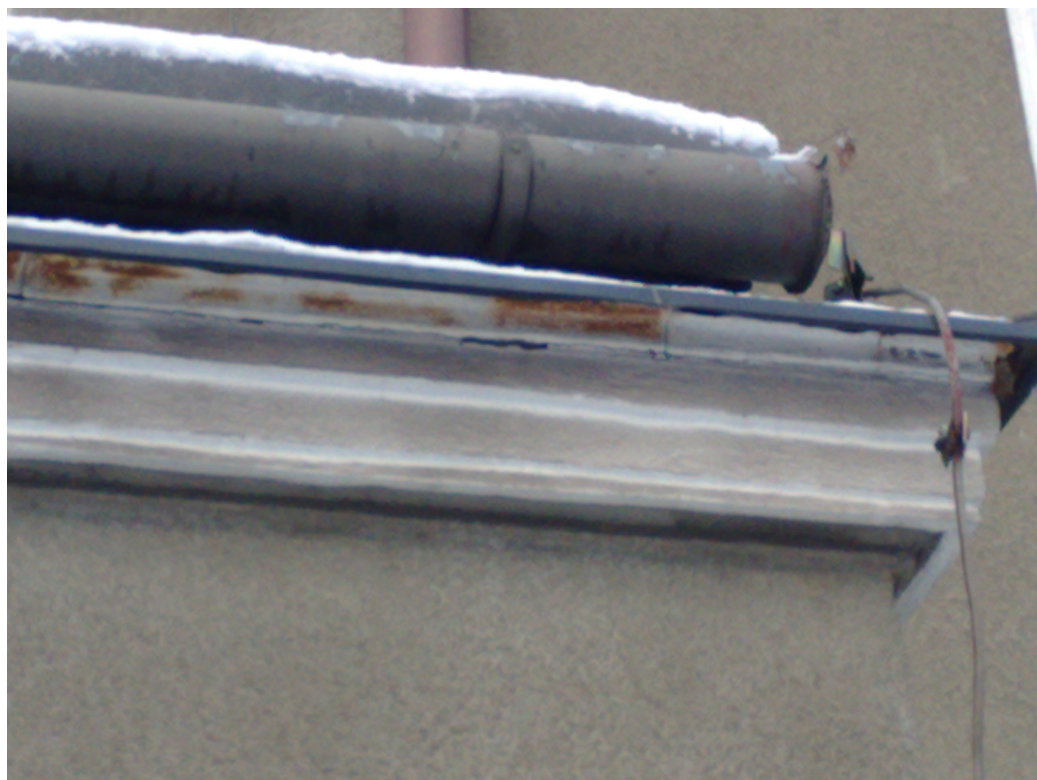
Zdj. Fragment elewacji budynku nad główną częścią noclegową – widoczne szczegóły gzymsów wieńczących (do bezwzględneho odtworzenia) oraz orywnowania i okuć.
