SPIS ZAWARTOŚCI PROJEKTU

Modernizacja budynku Szkolnego Schroniska Młodzieżowego, polegająca na dociepleniu, remoncie dachu i zabezpieczeniu obiektu przed negatywnym oddziaływaniem wód opadowych i gruntowych. Projekt podzielono na trzy zasadnicze części, sugerujące kolejność wykonywania robót budowlanych:

Niniejszy projekt dotyczy naprawy i zabezpieczenia fundamentów i ścian przyziemia; (cz.1).

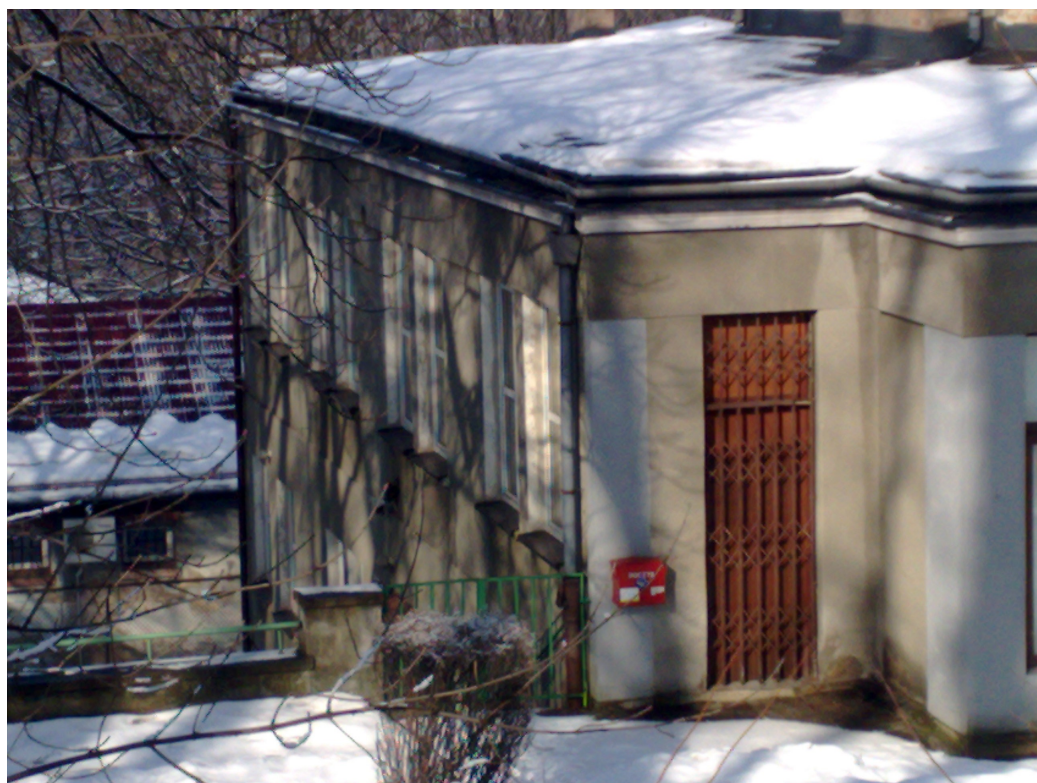
Zdj.: widok budynku od strony połudnowo-wschodniej. Na pierwszym planie -główna część noclegowa – pod ziemią – pomieszczenie kotłowni.

Badania piwnic wykazały, że stan ścian w części mieszczącej kotłownię, uległ dalszemu pogorszeniu, w stosunku do 1996r. (ostatnie opracowanie opinii technicznej). Ściany obsypane do poziomu parteru na odcinku od fosy ochronnej do narożnika są zawilgocone do sufitu. Dodatkowo, uległy zagrzybieniu tynki i ścianki działowe. Boczna ściana przylegająca do schodów zewnętrznych jest całkowicie zawilgocona w strefie schodów. Poza schodami są to zawilgocenia przyposadzkowe. Ściany przylegające do fosy ochronnej są zawilgocone bezpośrednio nad posadzką. Zgodnie z ekspertyzą budowlaną autorstwa mgr inż. Roberta Raszki z grudnia 2009r. istnieje konieczność wyremontowania pasa ścian o wysokości 89 cm.

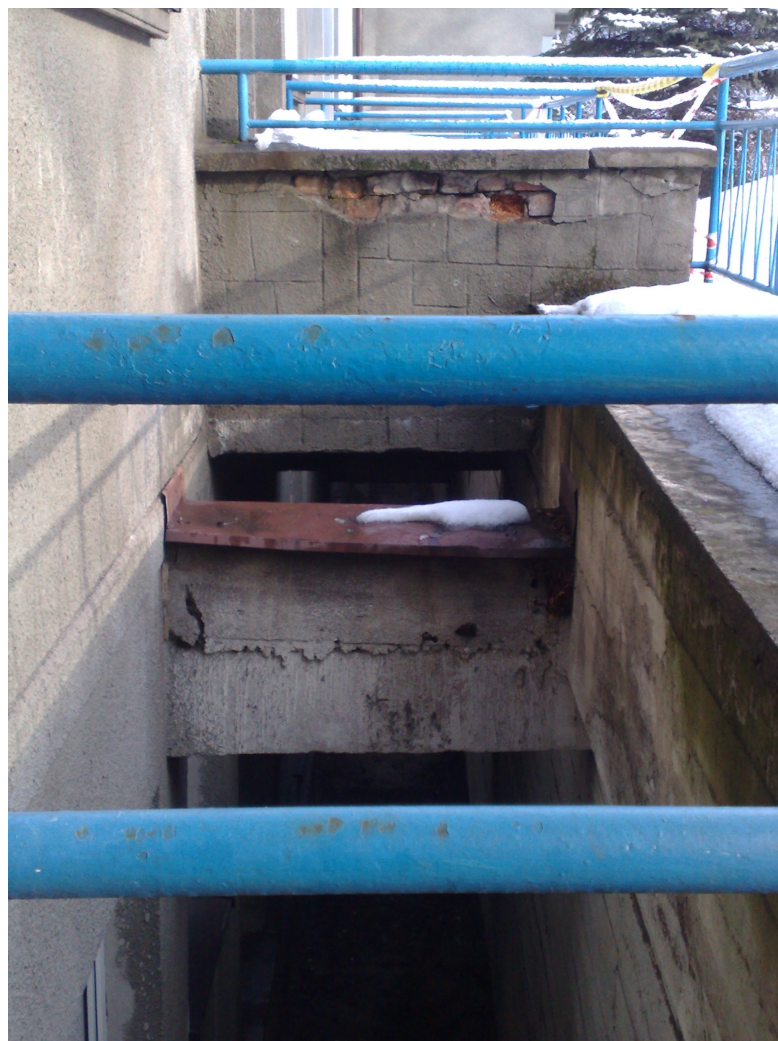
Zdj. Fragment fosi ochronnej, biegnącej wzdłuż budynku od strony ulicy.

Ściany zewnętrzne od strony fosi ochronnej, zlokalizowanej wzdłuż chodnika przy ul. Błogockiej, w dolnych partiach zawilgocone, powyżej w dobrym stanie. Dno fosi oraz dolne partie ścian oporowych i ściany zewnętrzne, przylegające do muru oporowego – widoczne wykwyty wilgociowe.

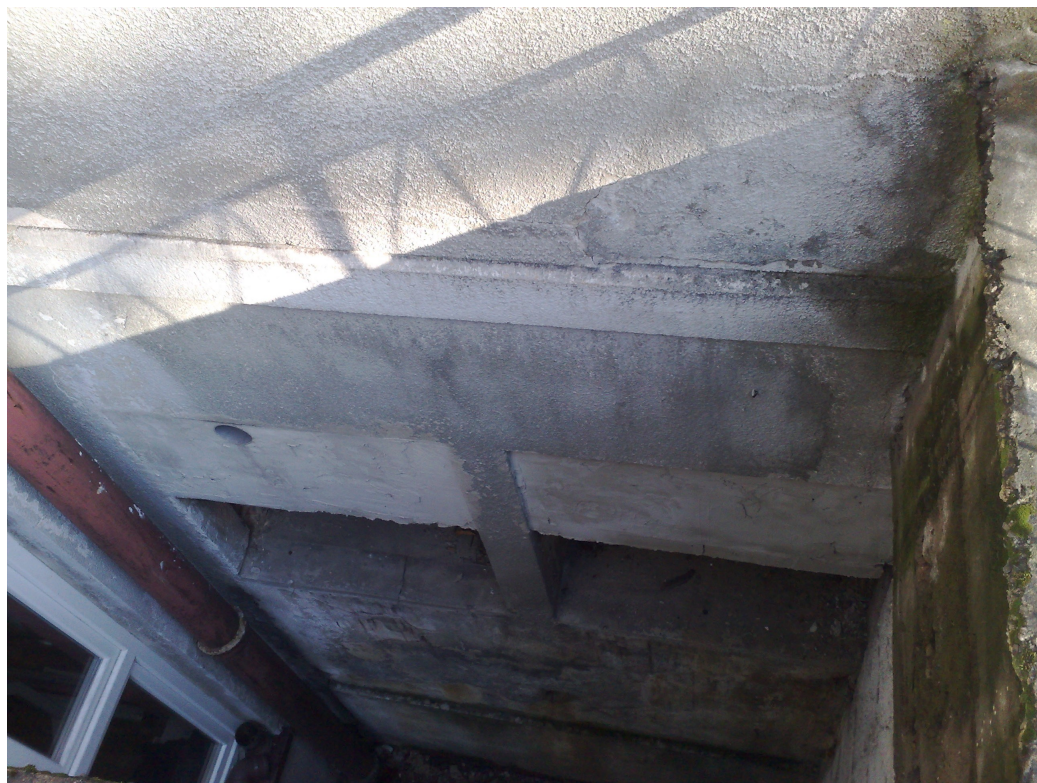
Zdj.: Fragment fosy ochronnej w sąsiedztwie wejścia głównego

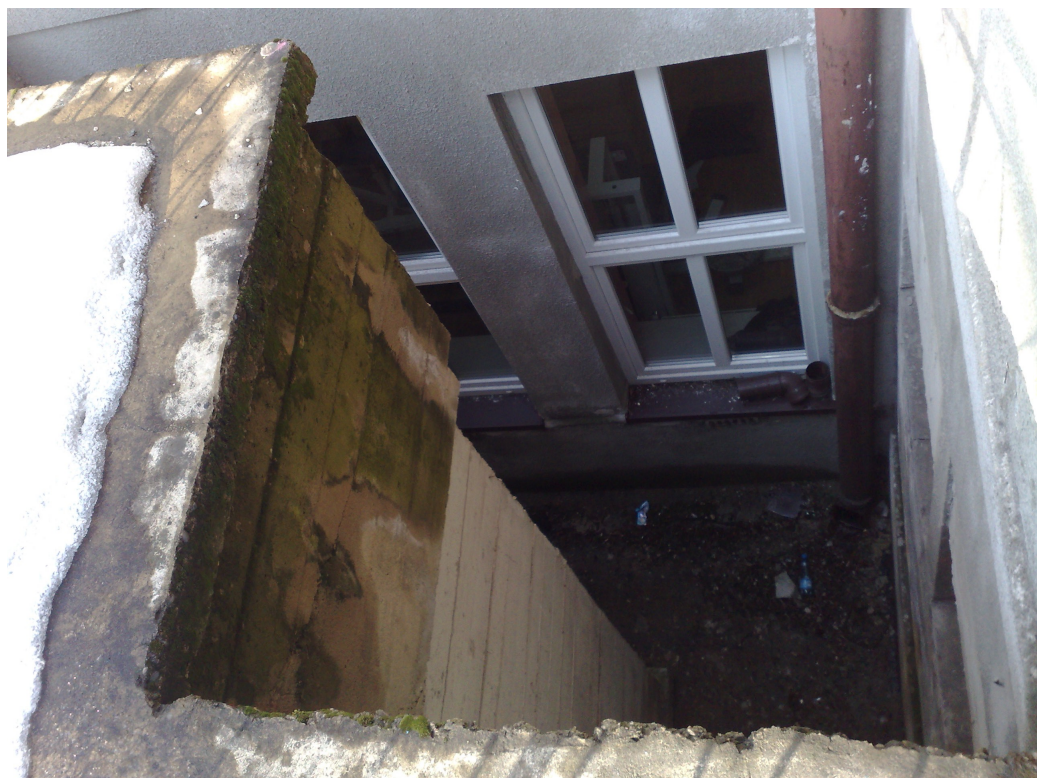
Zdj.: Fragment fosy ochronnej w sąsiedztwie wejścia głównego

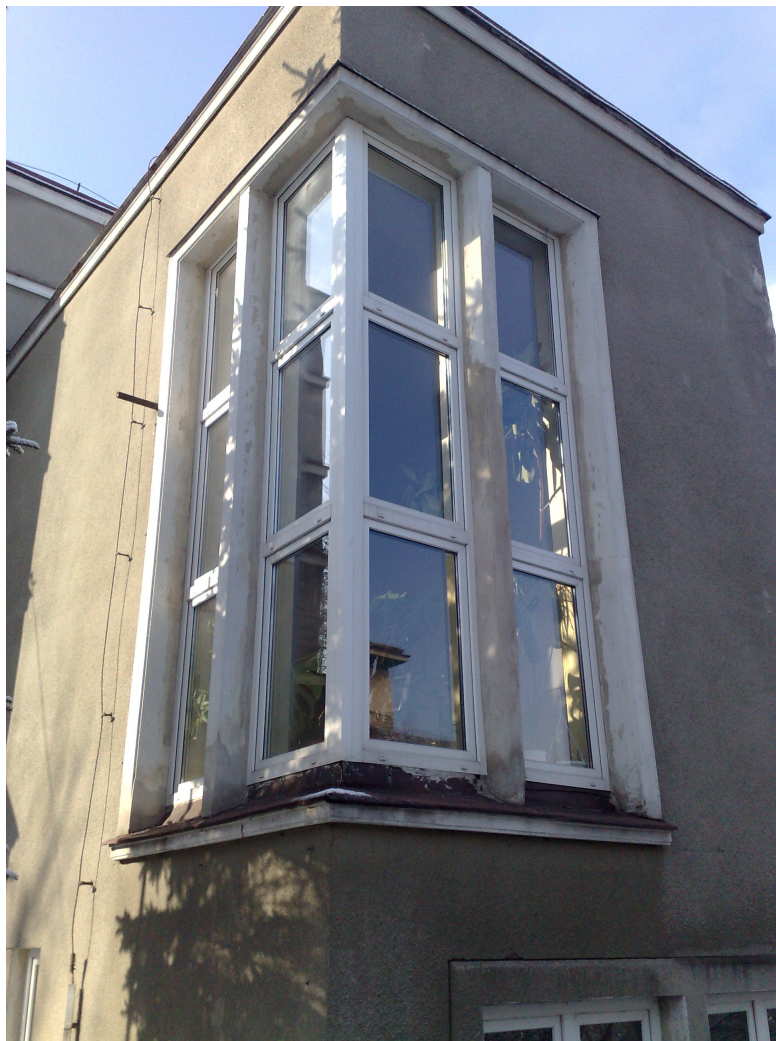
Zdj.: Fragment północno-wschodniego naroża budynku. Okno narożne z widocznymi śladami zaprawy murarskiej po wymianie stolarki. Na uwagę zasługują tu detale obramienia okien, gzymsy podparapetowe, gzymsy wieńczące ścianę.

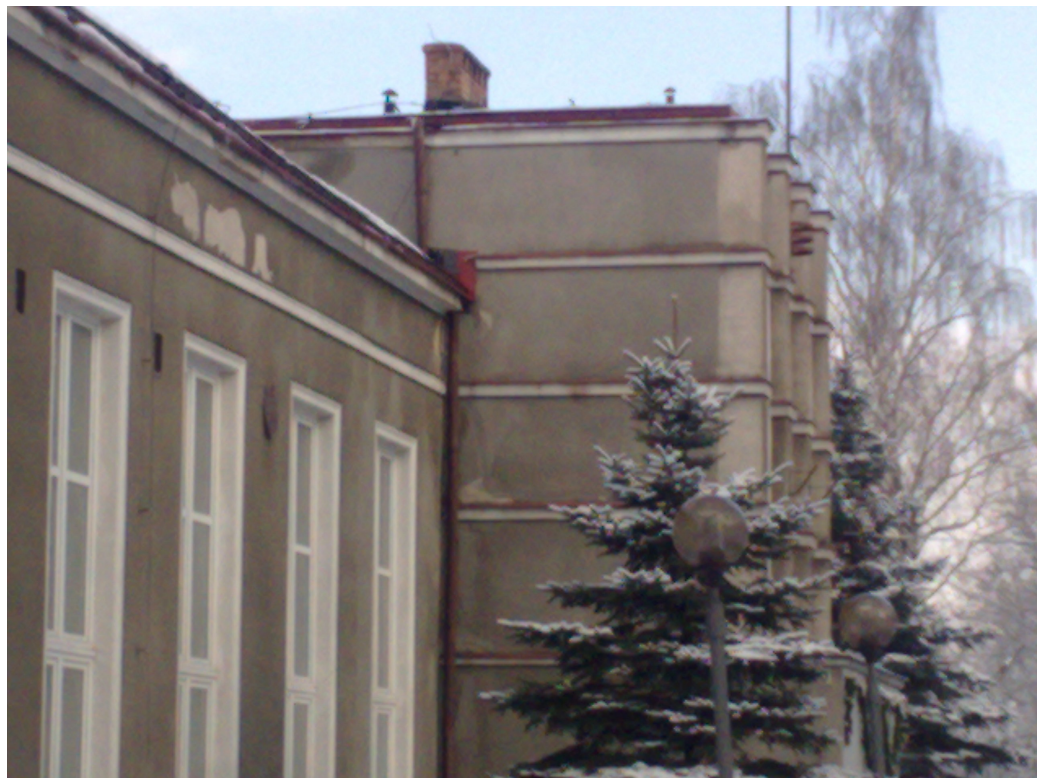
Zdj.: Fragment elewacji fontowej z widocznymi pasami gzymsów (do zachowania lub odtworzenia!) oraz znacznymi zawilgoceniami i ubytkami tynków.

Pozostałe ściany budynku są w przeciętnym stanie. W górnych partiach ścian przylegających do naroży, szczególnie w sąsiedztwie rur spustowych, kominów, gzymsów wieńczących widoczne są pęknięcia, zawilgocenia i znaczne ubytki tynków. Wina leży, w

większości, po stronie wadliwie wykonanych obróbek blacharskich i orynnowania.

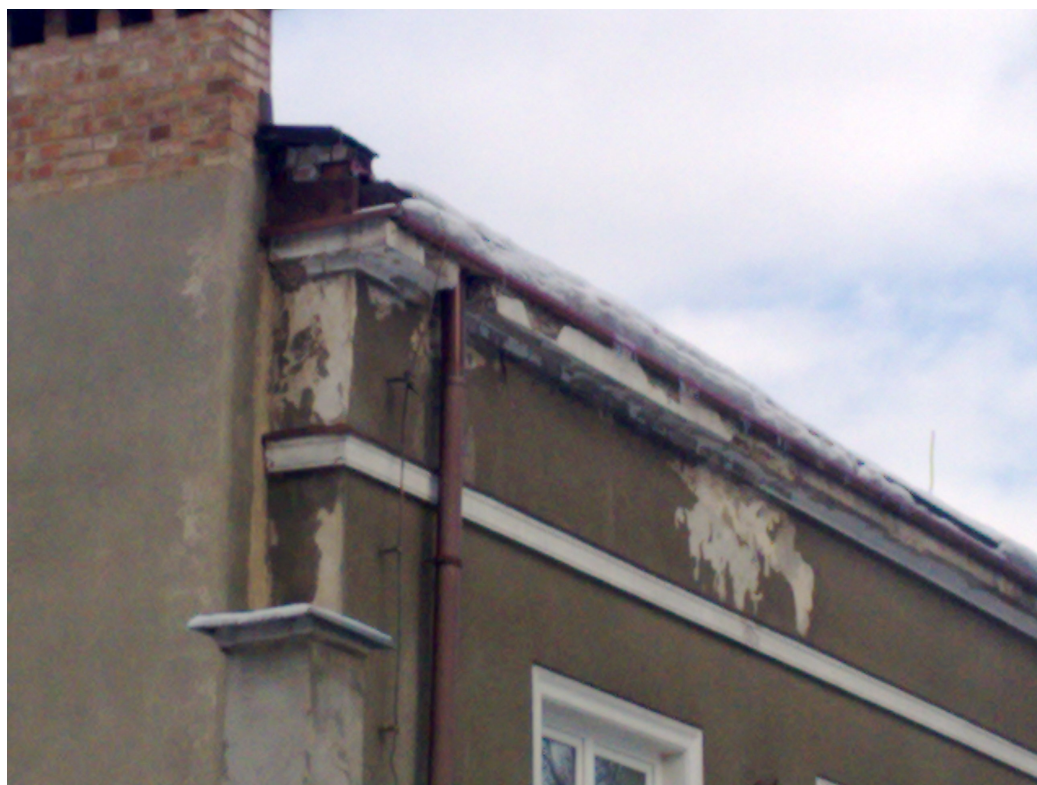
Zdj.: Widoczne ubytki tynku.

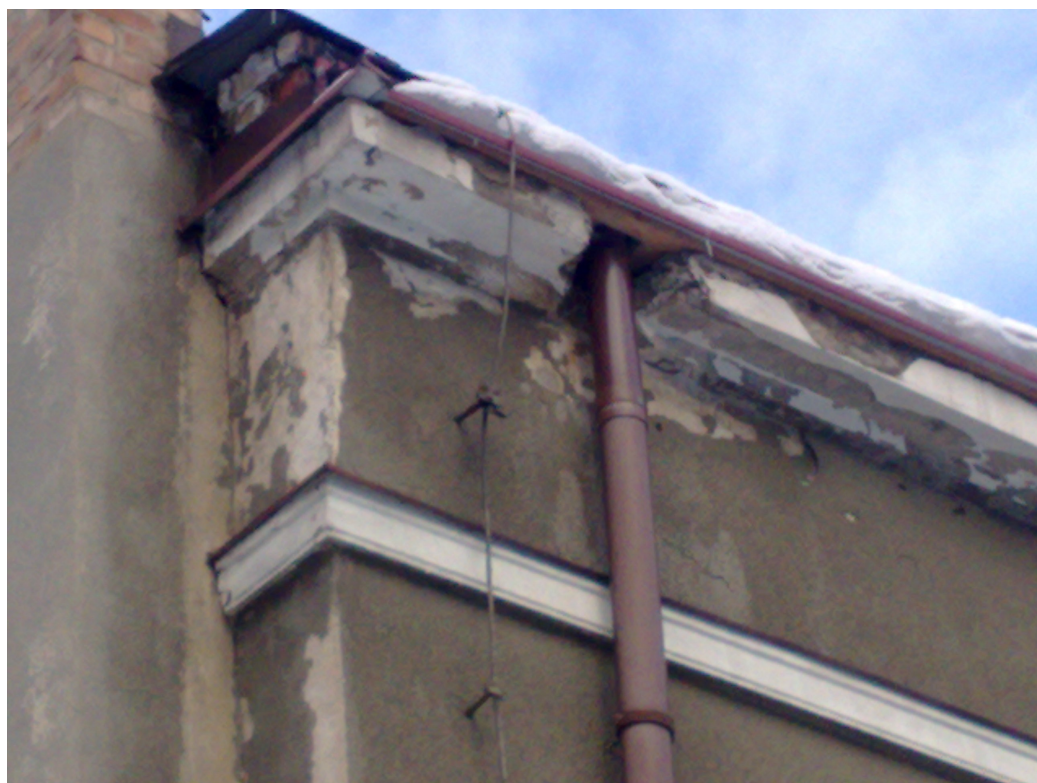
Zdj.: Detal – gzyso opaskowy i wieńczący ścianę. Widoczna dewastacja gzyso na

skutek nieprawidłowo wykonanych robót blacharskich i instalacyjnych.

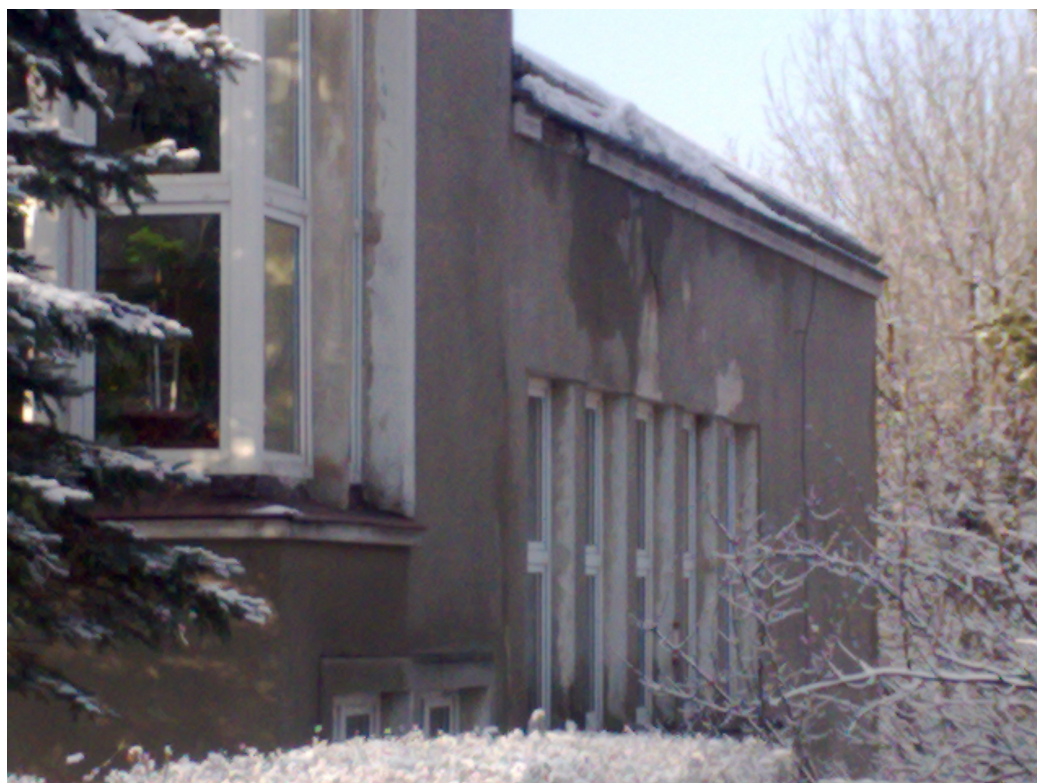
Zdj.: Zacieki na ścianie i ubytki gzymsu wieńczącego i tynków – efekt nieprawidłowych okuc blacharskich i orynnowania.

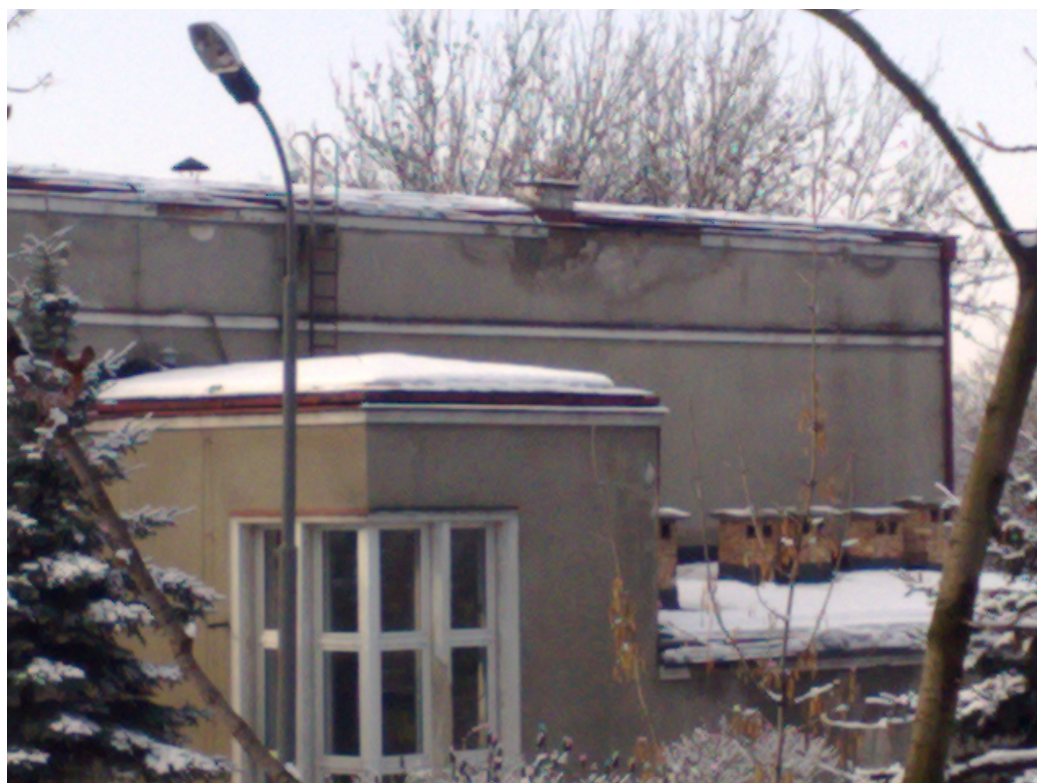
Zdj.: Zacieki na ścianie i ubytki tynków wzdłuż i pod gzymsem wieńczącym

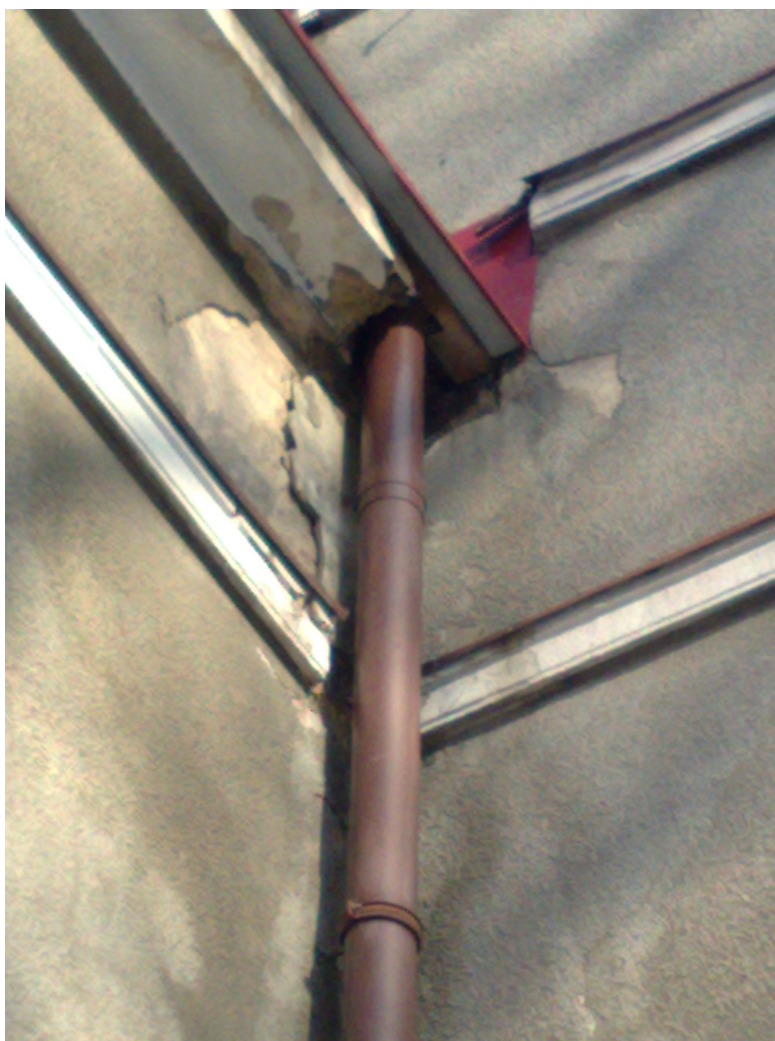
Zdj. Fragment naroża budynku w sąsiedztwie wejścia głównego – widoczne zawilgocenia oraz ubytki tynków. Na uwagę zasługują tu gzymsy opaskowe i wieńczący ścianę – do bezwzględnego zachowania lub odtworzenia.

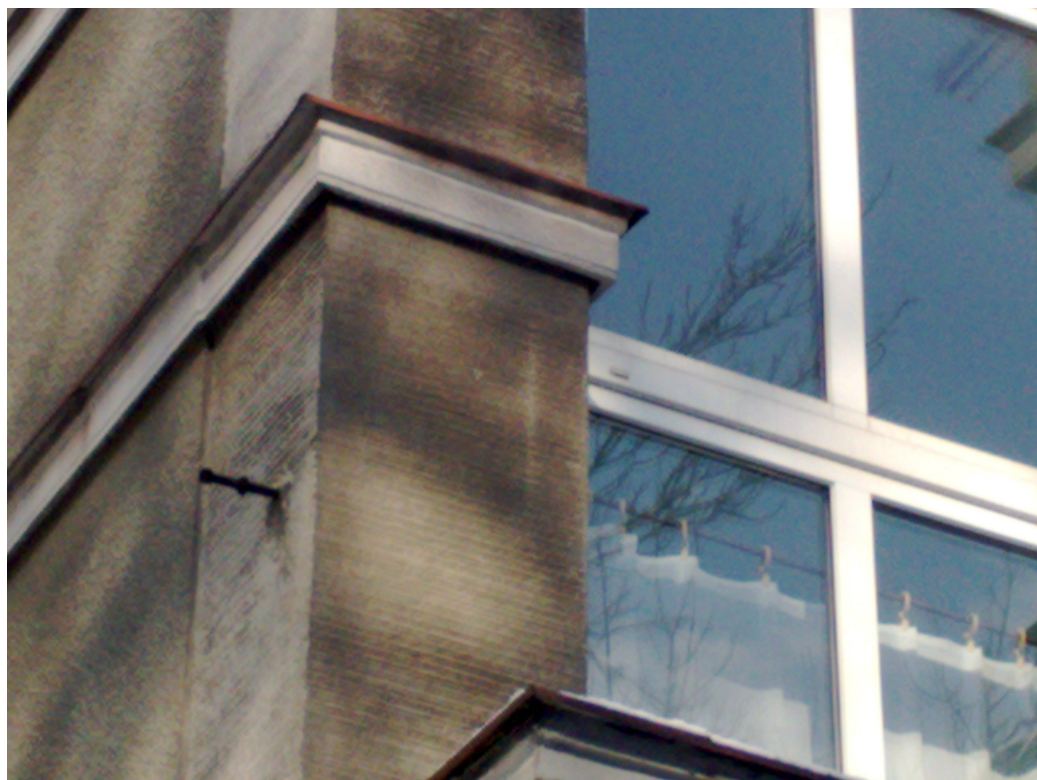
Zdj. Fragment naroża budynku w sąsiedztwie wejścia głównego – widoczne szczegóły opaskowego gzymsu pośredniego – do bezwzględного odtworzenia.

Gzysy opaskowe pośrednie, gzysy podparapetowe (podokienne) oraz obramienia okienne i drzwiowe. Przed przystąpieniem do dalszych czynności, należy **wykonać dokładny pomiar i dokumentację szkicową i fotograficzną każdego powtarzalnego elementu.** Następnie skuć i po ociepleniu płytą styropianową połączyć ściany, dokładnie odtworzyć przez zastosowanie wkładek styropianowych lub profili gotowych z wykonaniem prawidłowej obróbki blacharskiej z blach tytan-cynk, z zabezpieczeniem przeciw osiadaniu ptaków (kolce).

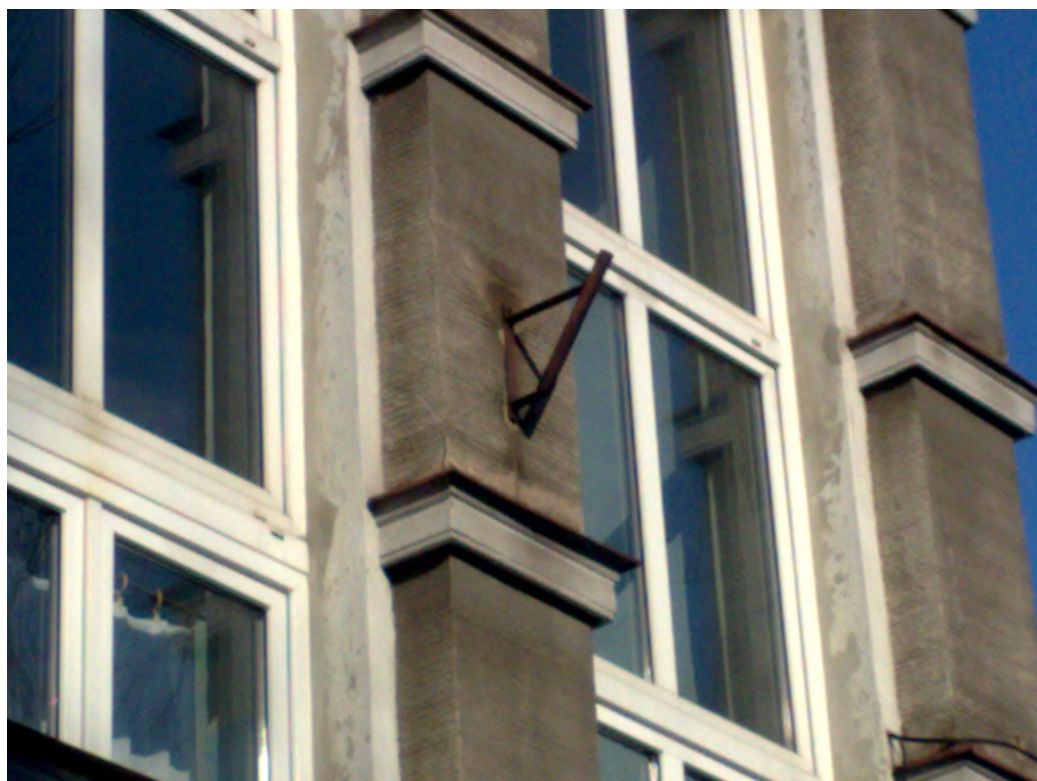
Zdj. Kolejny fragment elewacji budynku nad wejściem głównym – widoczne szczegóły

opaskowych gzymsów pośrednich – do bezwzględnego odtworzenia.

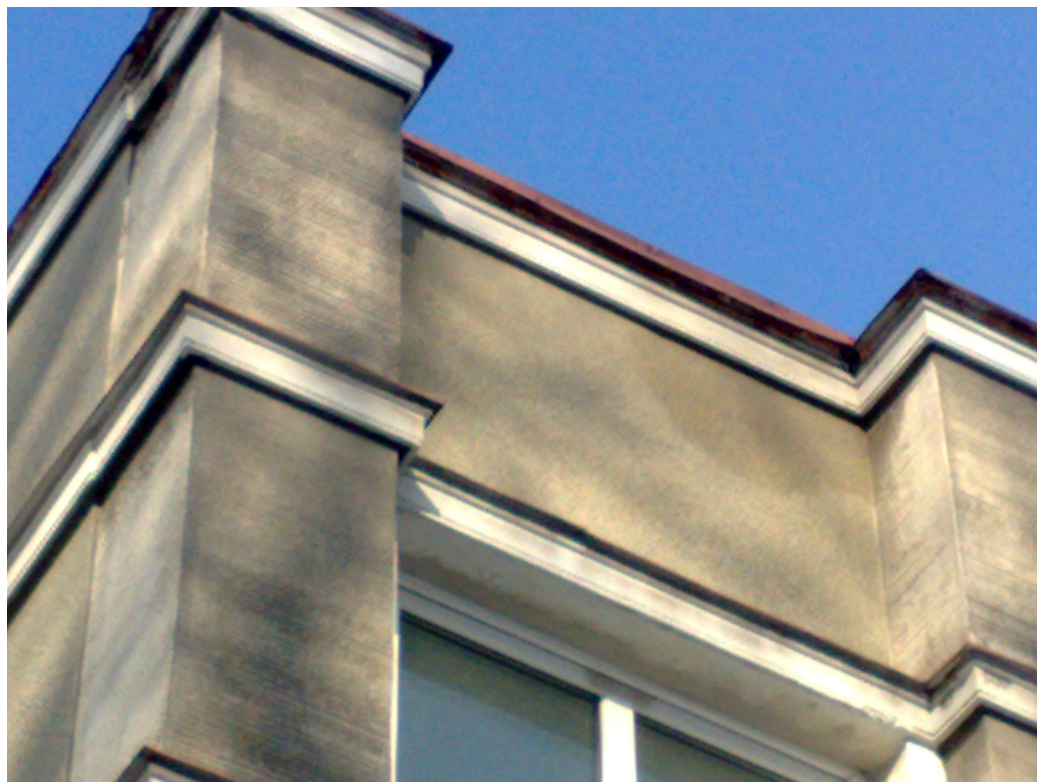
Zdj. Kolejny fragment elewacji budynku nad wejściem głównym – widoczne szczegóły opaskowych gzymsów pośrednich oraz wieńczącego – do bezwzględnego odtworzenia.

Gzysy wieńczące ściany (gzysy dachowe). Przed przystąpieniem do dalszych czynności, należy **wykonać dokładny pomiar i dokumentację szkicową i fotograficzną każdego powtarzalnego elementu.** Następnie, najpierw poddać renowacji i uzupełnić ubytki, zagruntować i okleić styropianem.

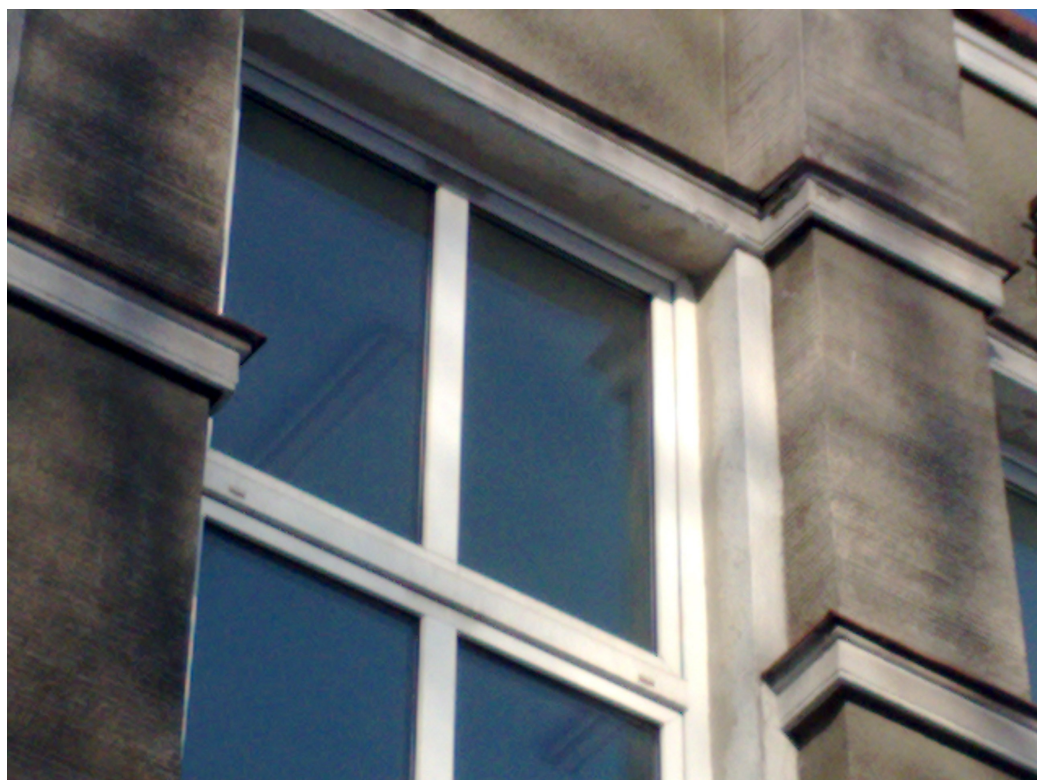
Zdj. Kolejny fragment elewacji budynku nad wejściem głównym – widoczne szczegóły

opaskowych gzymsów pośrednich – do bezwzględnego odtworzenia.

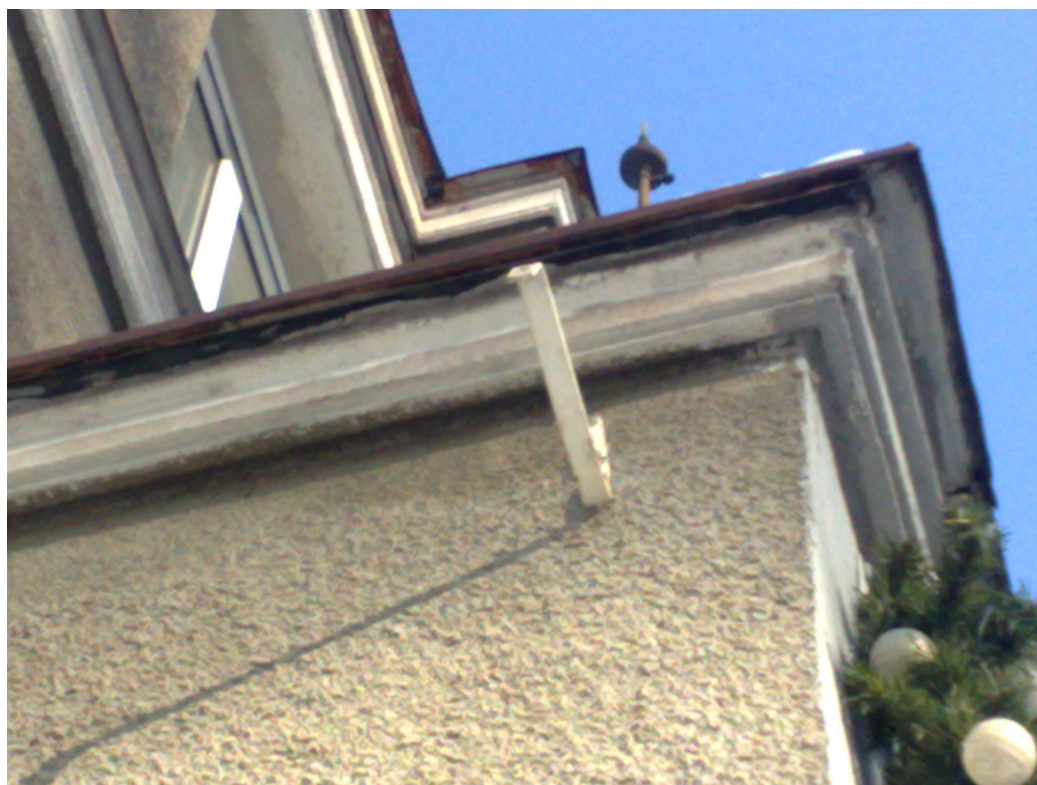
Zdj. Fragment elewacji budynku nad główną częścią noclegową – widoczne szczegóły opaskowych gzymsów wieńczących – do bezwzględnego odtworzenia.

Ze względu na ułożenie warstwy izolacji na połaci dachowej, niezbędne jest zaizolowanie gzysów po ich wyremontowaniu. Górną część gzysu wieńczącego należy pokryć 8 cm warstwą polistyrenu ekstrudowanego typu "Styrodur". Pionowe elementy gzysów obłożyć styropianem EPS 70-040 ($\lambda \leq 0,040$ W/mK) o min. gr. 14 cm, NRO, tworząc uskoki analogiczne, jak na oryginalnych elementach gzysów wieńczących. Pokryć gładkim tynkiem akrylowym, w kolorze białym,

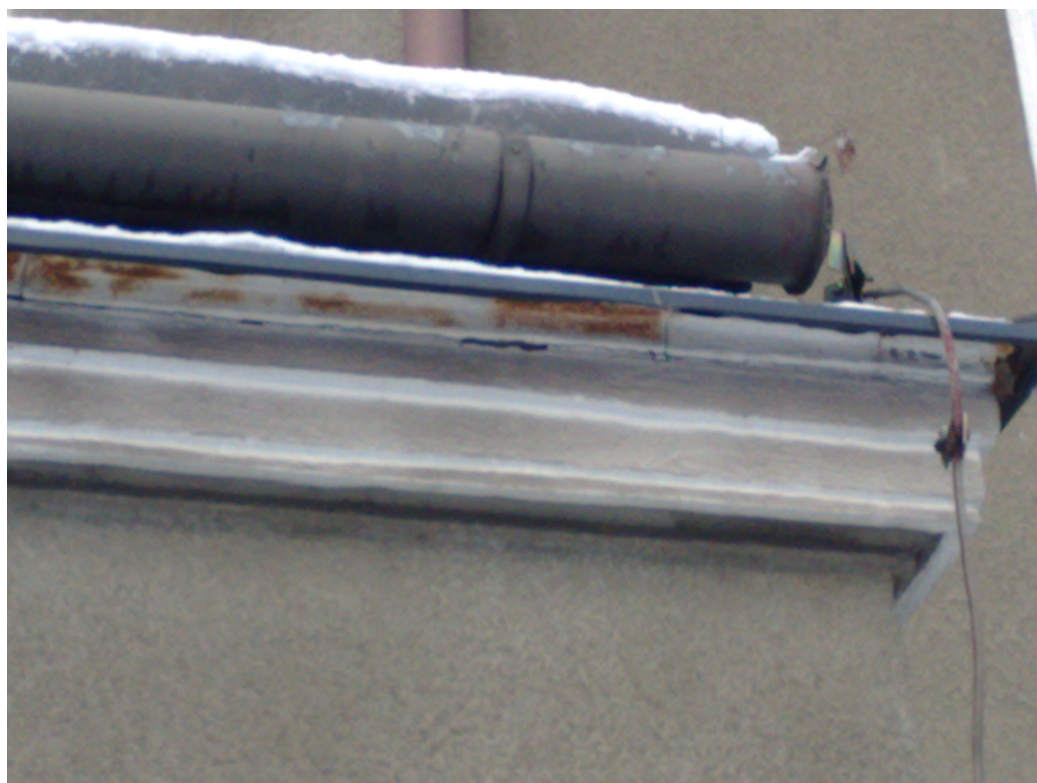
Zdj. Fragment elewacji budynku nad główną częścią noclegową – widoczne szczegóły opaskowych gzymsów wieńczących – do bezwzględnego odtworzenia.
