## **SPIS ZAWARTOŚCI PROJEKTU**

*Modernizacja budynku Szkolnego Schroniska Młodzieżowego, polegająca na dociepleniu, remoncie dachu i zabezpieczeniu obiektu przed negatywnym oddziaływaniem wód opadowych i gruntowych. Projekt podzielono na trzy zasadnicze części, sugerujące kolejność wykonywania robót budowlanych:*

*Niniejszy projekt dotyczy naprawy i zabezpieczenia fundamentów i ścian przyziemia; (cz.1).*

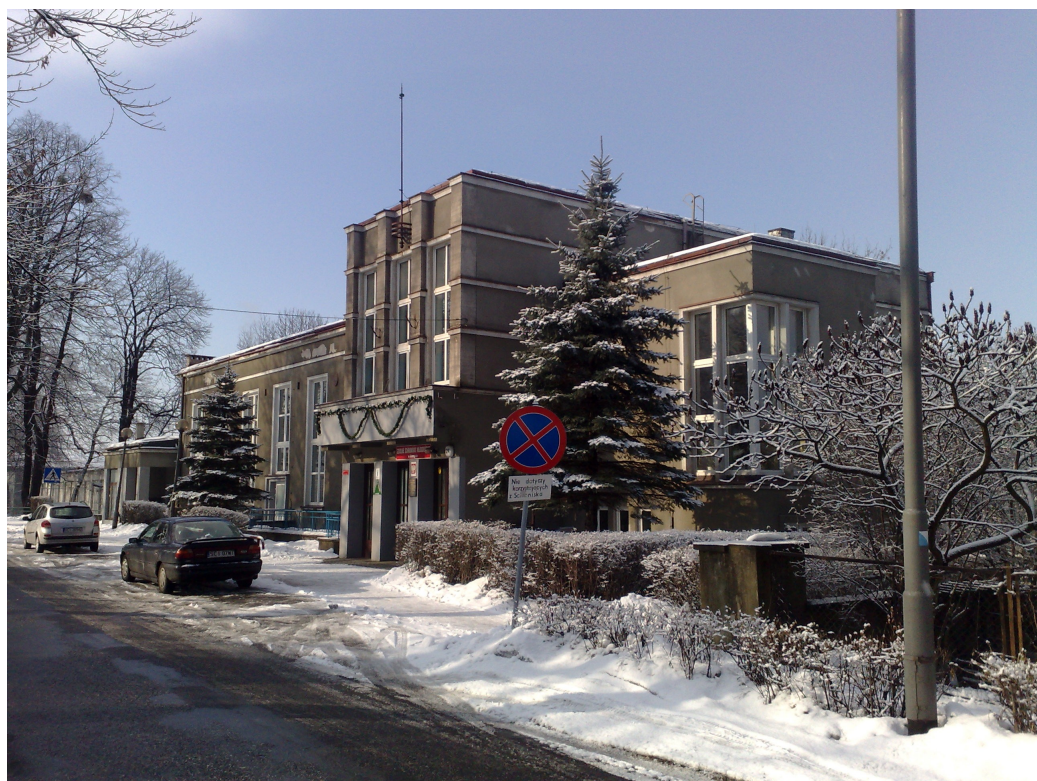
*Zdj.: bryła budynku od strony wschodniej – widoczne człony bryły.*

*Budynek Szkolnego Schroniska Młodzieżowego, to zwarta bryła, złożona z czterech zróżnicowanych wysokościowo członów. Budynek jest trzykondygnacyjny. Budynek został posadowiony na stromym stoku, o nachyleniu od strony zachodniej. Pierwsza kondygnacja z jednej strony jest całkowicie zagłębiona w ziemi. Pozostałe parter i piętro – użytkowe. Wejście główne od strony ul. Błogockiej jest w poziomie parteru. Dwa pierwsze człony są trzykondygnacyjne. Pierwszy z nich, to część reprezentacyjno-wejściowa. Znajdują się tam głównie ciągi komunikacyjne, pomieszczenia administracyjne, zespoły sanitariatów oraz niektóre sale noclegowe.*

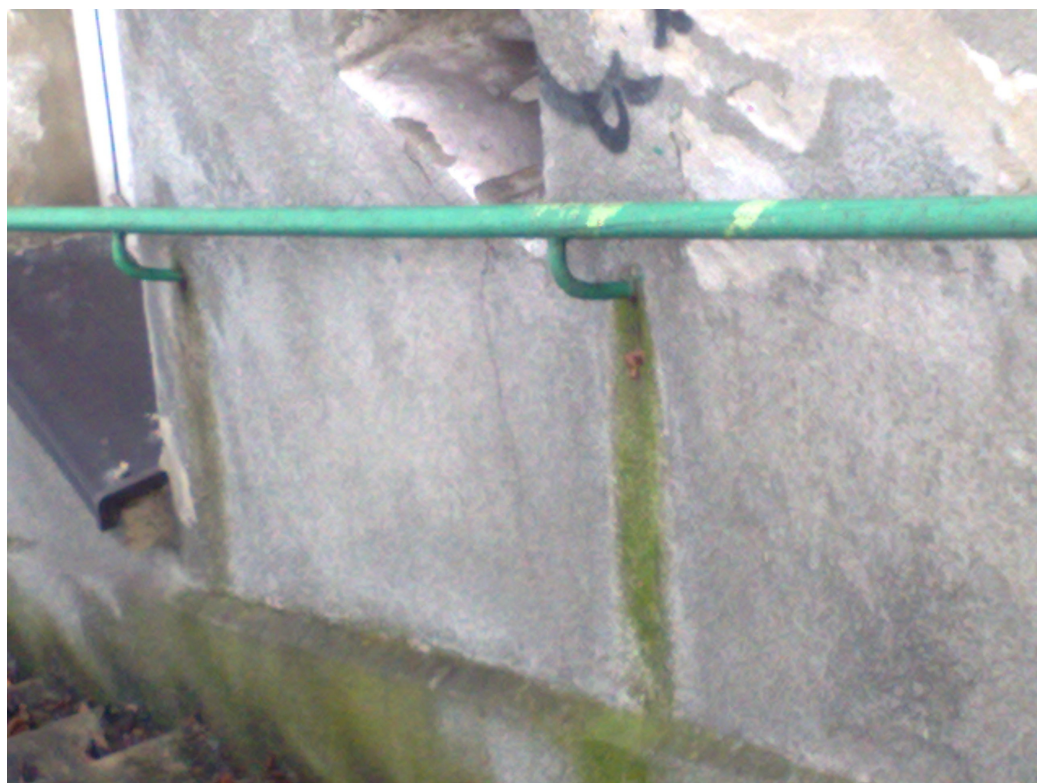
*Zdj. Fragment ściany południowej w okolicy zejścia do pom. kotłowni. Widoczne zawilgocenia i omszenia ściany.*

*Badania piwnic wykazały, że stan ścian w części mieszczącej kotłownię, uległ dalszemu pogorszeniu, w stosunku do 1996r. (ostatnie opracowanie opinii technicznej). Ściany obsypane do poziomu parteru na odcinku od fosy ochronnej do narożnika są zawilgocone do sufitu. Dodatkowo, uległy zagrzybieniu tynki i ścianki działowe. Boczna ściana przylegająca do schodów zewnętrznych jest całkowicie zawilgocona w strefie schodów. Poza schodami są to zawilgocenia przyposadzkowe. Ściany przylegające do fosy ochronnej są zawilgocone bezpośrednio nad posadzką. Zgodnie z ekspertyzą budowlaną autorstwa mgr inż. Roberta Raszki z grudnia 2009r. istnieje konieczność wyremontowania pasa ścian o wysokości 89 cm.*

***Fundamenty i ściany przyziemia głównego segmentu noclegowego, przylegające do gruntu, a mieszczące kotłownię, od południowego narożnika budynku, aż po fosę ochronną, wg oznaczenia na rysunku nr 2, należy naprawić i zabezpieczyć.** Przy okazji robót związanych z wykonaniem drenażu opaskowego, po odkryciu ścian, na ścianę od strony ulicy, nałożyć środek do neutralizacji soli, typu "ESCO-FLAUT" i pozostawić do całkowitego wniknięcia i wyschnięcia.*

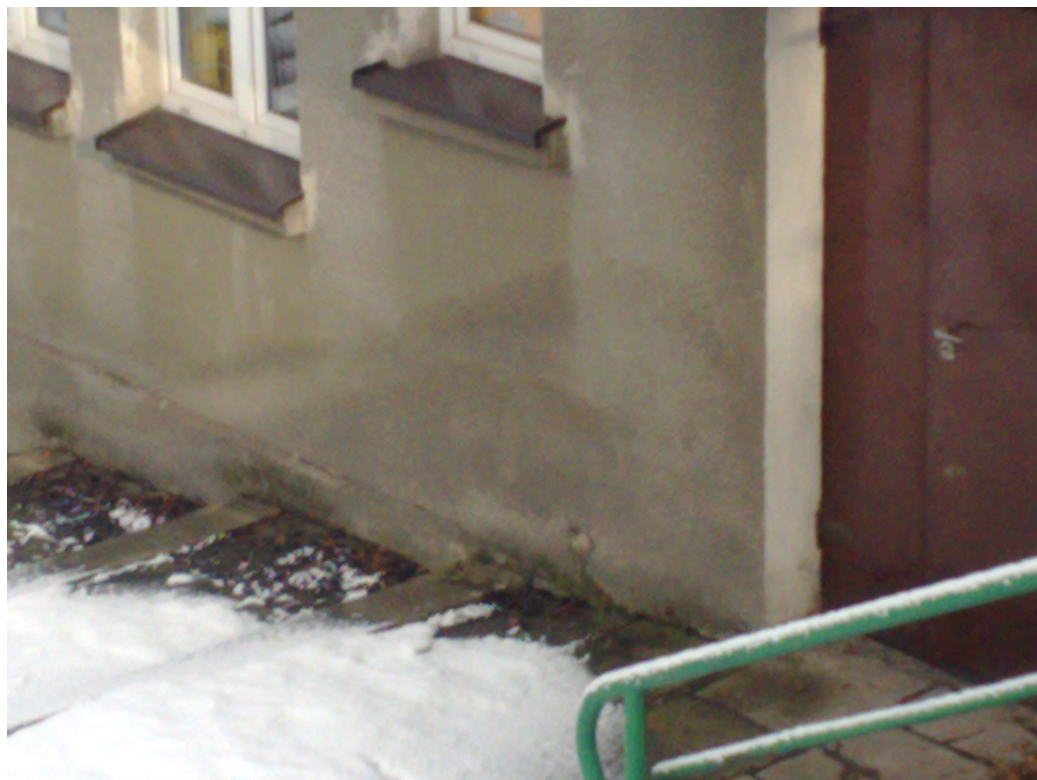
*Zdj. Fragment ściany południowej w okolicy wejścia do pom. kotłowni. Widoczne zawilgocenia ściany.*

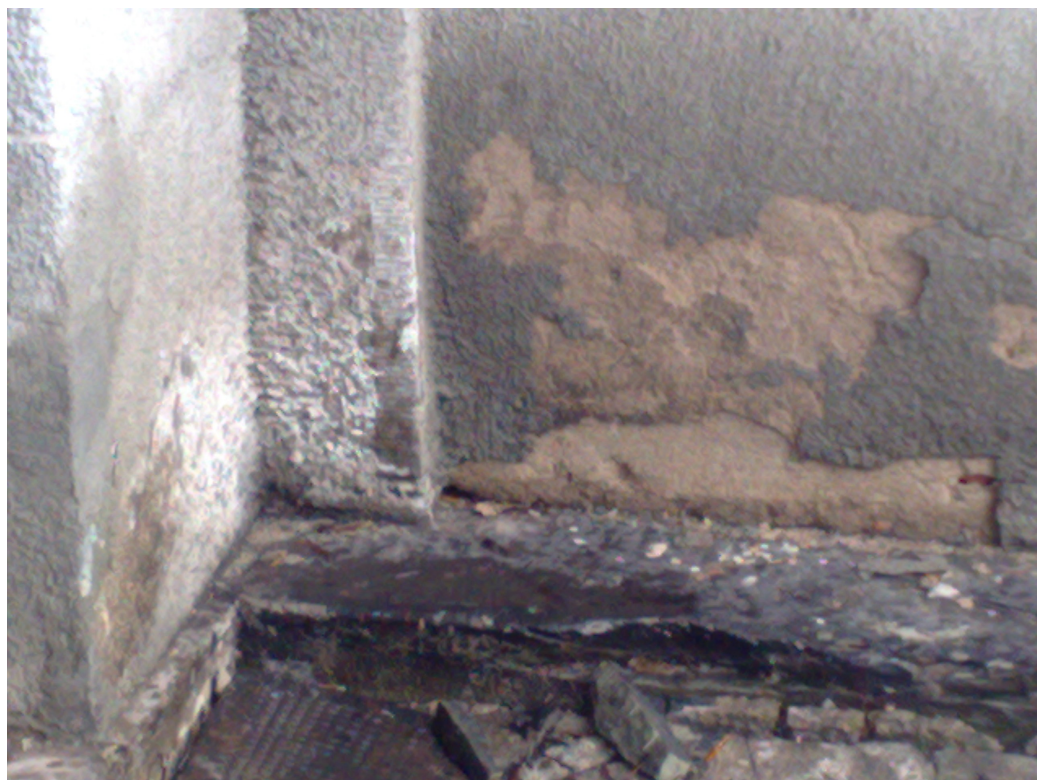
*Zdj. Fragment południowego naroża ścian nad pomieszczeniami kotłowni. Widoczne wykwyty solne i zawilgocenia ścian oraz ich erozja.*

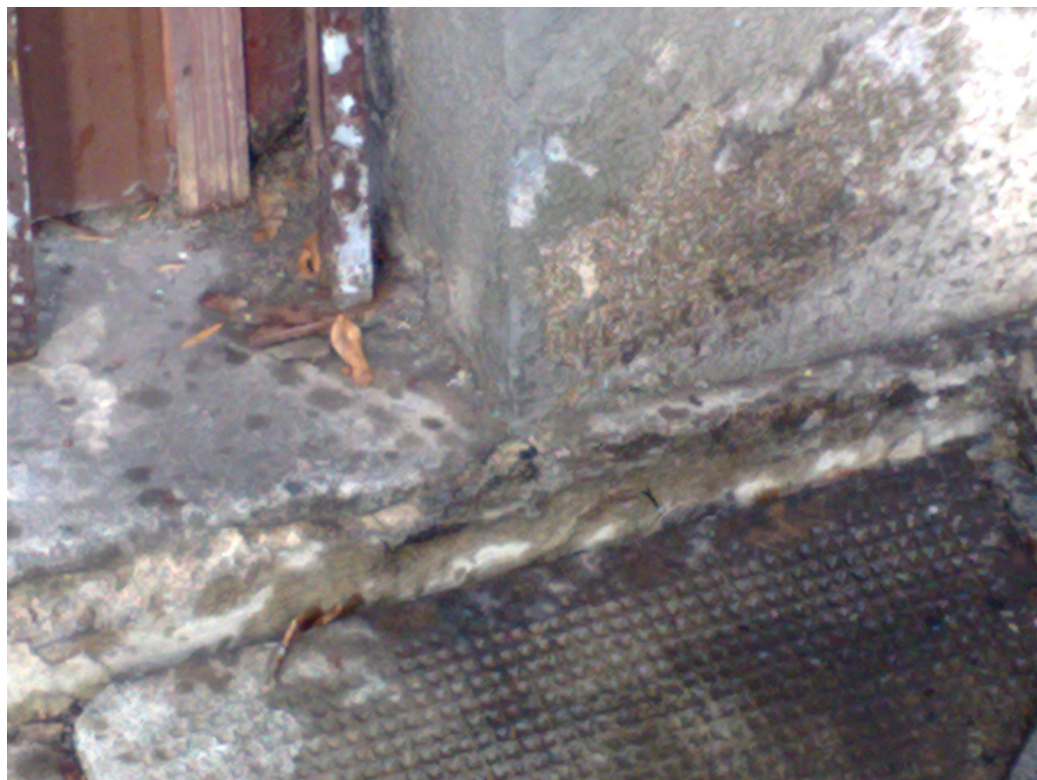
*Zdj. Fragment południowej ściany – przy wejściu bocznym, nad pomieszczeniami kotłowni. Widoczna erozja ścian.*

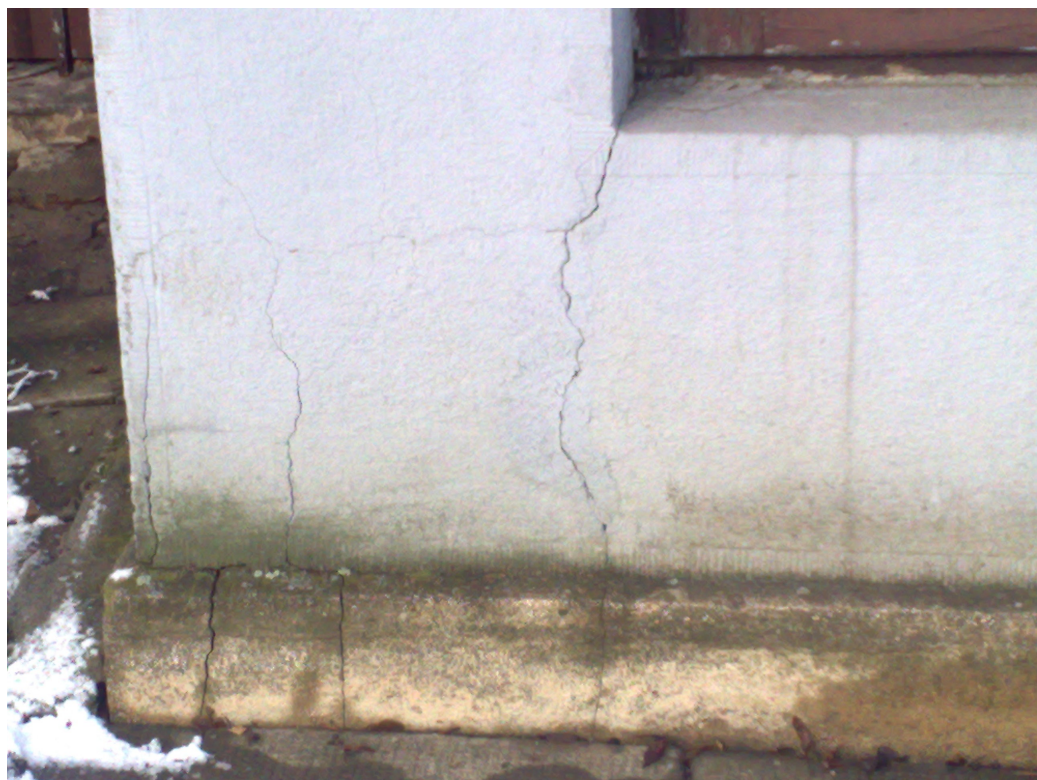
*Zdj. Fragment naroża południowej ściany – nad pomieszczeniami kotłowni. Widoczne zawilgocenia i pęknięcia ściany.*

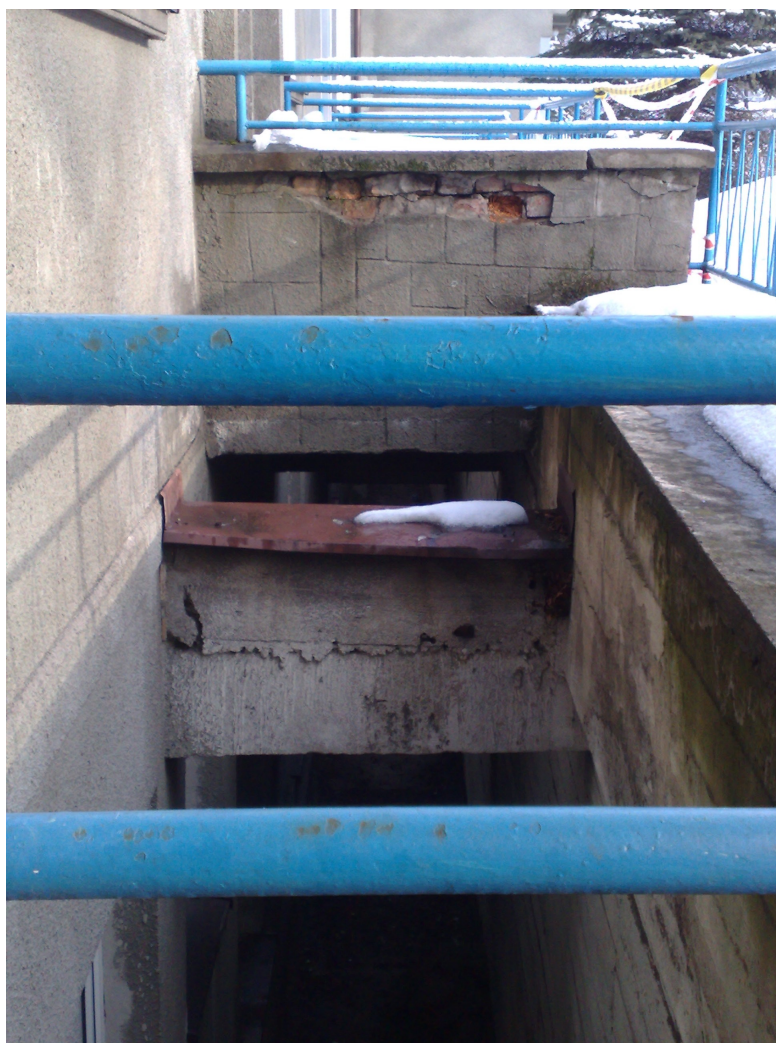
*Zdj. Fragment fosi ochronnej, biegnącej wzdłuż budynku od strony ulicy. Widoczne zawilgocenia.*

*Ściany zewnętrzne od strony fosi ochronnej, zlokalizowanej wzdłuż chodnika przy ul. Błogockiej, w dolnych partiach zawilgocone, powyżej w dobrym stanie. Dno fosi oraz dolne partie ścian oporowych i ściany zewnętrzne, przylegające do muru oporowego – widoczne wykwity wilgociowe.*

**Fundamenty przyziemia środkowej części budynku, przylegające do fosy ochronnej od strony ulicy, wg oznaczenia na rysunku nr 2, należy naprawić i zabezpieczyć.** Przy okazji robót związanych z wykonaniem drenażu opaskowego, po odkryciu ścian i remoncie podłoża, nałożyć środek do neutralizacji soli, typu "ESCO-FLAUT" i pozostawić do całkowitego wniknięcia i wyschnięcia.

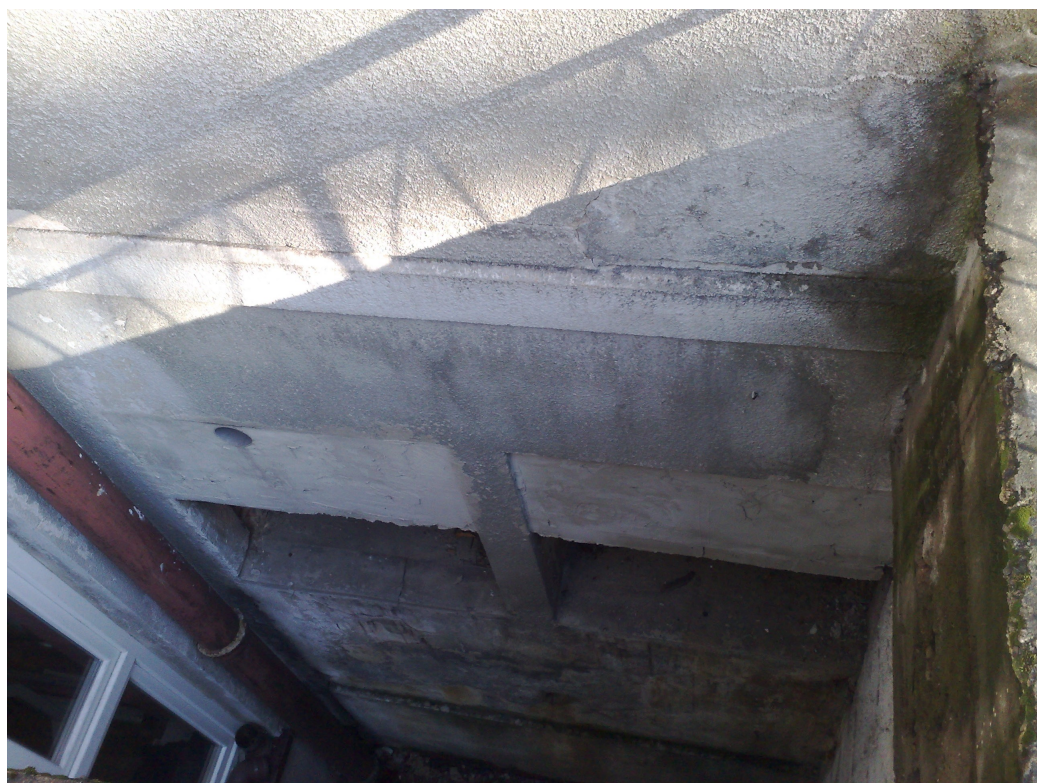
Zdj.: Fragment fosy ochronnej w sąsiedztwie wejścia głównego – widoczne zawilgocenia i wykwity solne oraz mech.

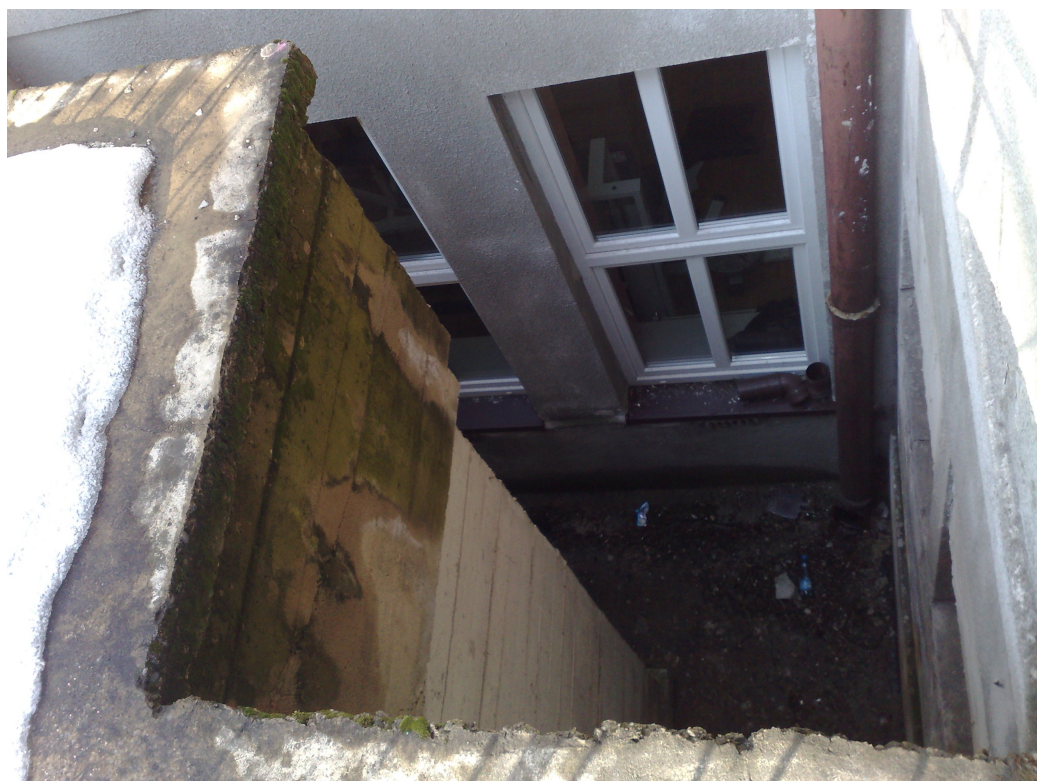
Zdj.: Fragment fosy ochronnej w sąsiedztwie wejścia głównego – widoczne zawilgocenia.
