PROJEKT BUDOWLANY

„REWITALIZACJA NIERUCHOMOŚCI PRZY ULICY LIMANOWSKIEGO W CIESZYNI. PRZEBUDOWA OBIEKTU PAŃSTWOWEJ STRAŻY POŻARNEJ NA SIEDZIBĘ STRAŻY MIEJSKIEJ I OPRACOWANIE INŻYNIERSKIEJ OCENY STANU TECHNICZNEGO PIĘTROWEJ PRZYBUDÓWKI DO WIEŻY STRAŻACKIEJ WRAZ Z OKREŚLENIEM ZAKRESU PRAC REMONTOWO-MODERNIZACYJNYCH W ASPEKTCIE PRZYSZŁEGO SPOSOBU UŻYTKOWANIA.”

- ADRES INWESTYCJI:** Parcela nr 12, obręb 44
ul. Limanowskiego 7
43-400 Cieszyn
- INWESTOR:** Gmina Cieszyn
- JEDNOSTKA PROJEKTOWA:** Pro-Admini S. C.
ul. J. Kochanowskiego 46
43-410 Zebrzydowice

8. OCENA AKTUALNEGO STANU TECHNICZNEGO BUDYNKU.

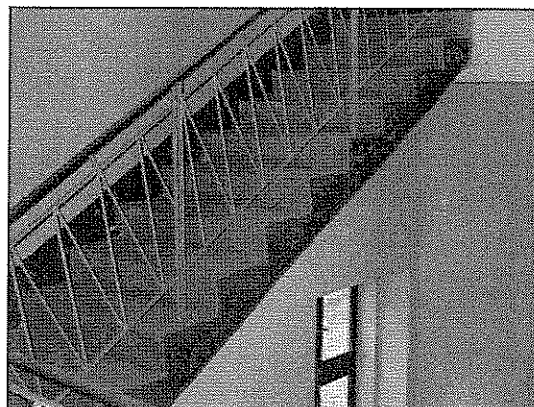
Ilustracja nr 14.

Schody wewnętrzne o konstrukcji masywnej, betonowej. Spoczniki o konstrukcji stropu odcinkowego. Szerokość biegów waha się ok. 1,36 m (w części prowadzącej na piętro budynku) do 1,0 m (w części prowadzącej na poddasze nieużytkowe budynku). Stopnie w centralnej części miejscami wytarte, bez widocznych uszkodzeń.

Stan techniczny schodów określa się jako dobry.

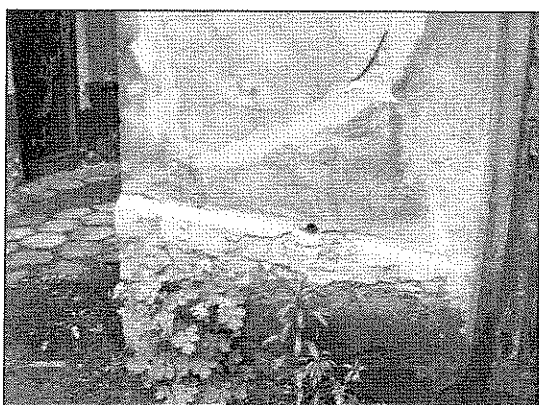
Ilustracja nr 18.

Stwierdzono uszkodzenie lub brak izolacji poziomej pomiędzy fundamentami, a ścianami nośnymi budynku objawiające się kapilarnym podciąganiem wody przez ściany zewnętrzne budynku. Przewiduje się konieczność wykonania przepony poziomej metodą iniekcji (zarówno od wewnątrz, jak i od zewnątrz budynku).

Podłogi parteru bez izolacji (do wykonania na nowo).

Izolację termiczną drewnianego stropu pod poddaszem nieużytkowym stanowi, dociążona elementami ceramiki, warstwa polepy. Przewiduje się jej usunięcie i zastosowanie wełny mineralnej. Izolacja termiczna stropu odcinkowego (polepa) nad parterem do wymiany.

Stan izolacji przeciwwilgociowych określa się jako zły.

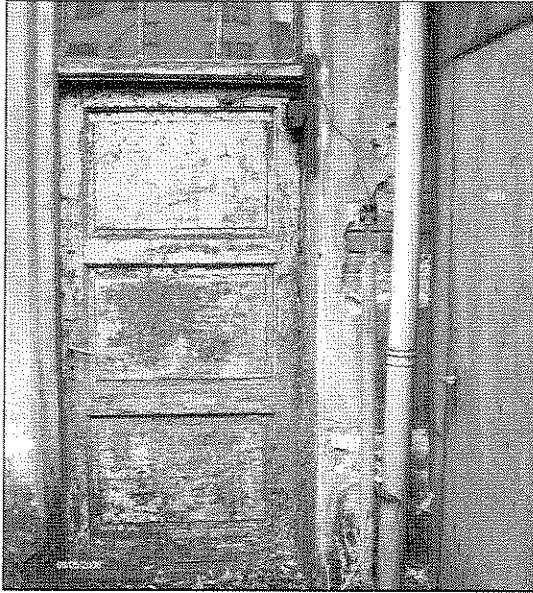
Ilustracja nr 20.

Stolarka okienna zniszczona, nieszczelna, zdekompletowana, przeznaczona do całkowitej wymiany. W budynku należy zamontować okna PCV z wkładami

hermetycznymi o wsp. $U = 1,1 \text{ W}/(\text{m}^2\text{K})$ o wyglądzie przypominającym istniejącą stolarkę okienną.

Drzwi w budynku są drewniane oraz z materiałów drewnopochodnych. Drzwi zewnętrzne zróżnicowane - drewniane i z elementami stalowymi. Stolarka drzwiowa jest zdekompletowana, przeznaczona do całkowitej wymiany.

Stan techniczny stolarki drzwiowej i okiennej określa się jako zły.

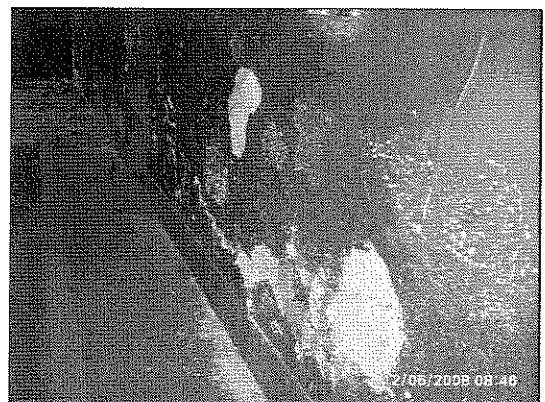
Ilustracja nr 22.

Na ścianach wydzielających przejazd przez budynek stwierdzono zawilgocenie oraz liczne wykwyty, przebarwienia i spękania tynku. Tynki z licznymi ubytkami, ich stan określa się jako zły.

Powłoka malarska do całkowitej wymiany.

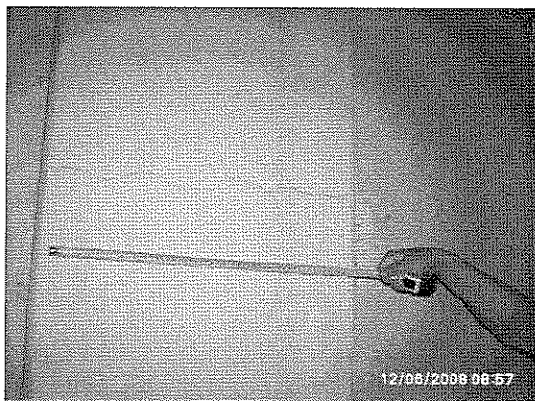
Ilustracja nr 24.

Tynki w stanie średnim. Część ścian do wysokości ok. 1,5 m osłonięta lamperią z materiałów drewnopochodnych. Wierzchnia warstwa zabrudzona – przeznaczona do malowania. Tynki od strony nowobudowanego obiektu spękane w wielu miejscach.

Stan tynków wewnętrznych na piętrze określa się jako średni.

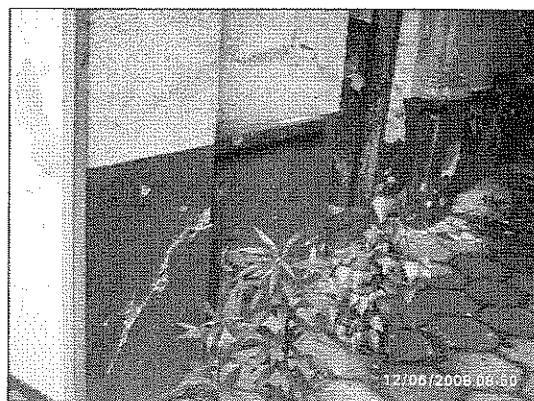
Ilustracja nr 26.

W związku z brakiem właściwego zabezpieczenia tynków zewnętrznych przed działaniem wody opadowej oraz wilgocią podciąganą kapilarnie elewacje budynku uległy istotnej degradacji. Zauważono liczne wykwyty, spękania, przebarwienia. Tynk na ścianach przyziemia w części przewidzianej jako przejazd do poziomu ok. 1,5 m jest całkowicie zdeintegrowany. Na elewacji frontowej, w poziomie przyziemia, występują pogrubione bonie z profilowanymi opaskami i bogatą rustyką w formie półokrągłych wklęsłości. Na poziomie piętra widoczny jest wystrój sztukatorski. Pod oknami piętra występuje gzyms parapetowy. Okienka strychowe posiadają profilowane opaski. Na elewacjach widoczne są duże zniszczenia wspomnianych zdobień, wywołane działaniem wody spływającej z nieszczelnych okuć blacharskich, rynien i rur spustowych. Kolorystyka elewacji ulegała kilkakrotnie zmianie.

Elewacja obecnie jest bardzo zniszczona i zabrudzona – przeznaczona do renowacji. Jej stan techniczny określa się jako zły.

Przyjęto 75% tynków do skucia i wykonania na nowo. Dotyczy to spękanych, z licznymi ubytkami, sypanych się oraz zawilgoconych tynków zewnętrznych i tynków wewnętrznych. Tynki zewnętrzne mineralne, cienkowarstwowe. Tynki wewnętrzne – cementowo-wapienne lub mineralne, cienkowarstwowe.

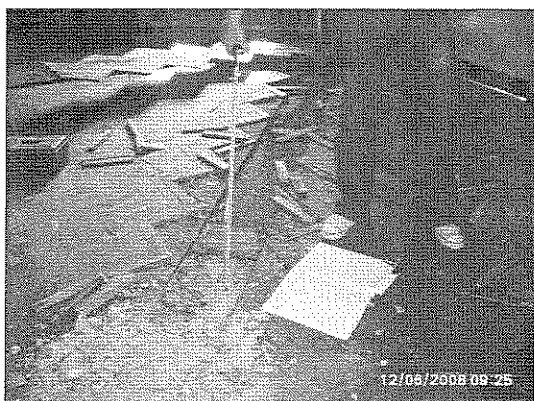
Ilustracja nr 28.

Podłoga w poziomie parteru nie posiada izolacji poziomej. Posadzka betonowa, zauważono liczne ubytki. Przewiduje się jej całkowitą wymianę (na posadzkę z płytek ceramicznych).

Posadzka w poziomie piętra jest zróżnicowana. Wykonana jest z drewnianego parkietu, wykładziny PCV lub betonowa. Parkiet miejscami zawilgocony, i wybrzuszony. Przewiduje się całkowitą wymianę istniejących posadzek na piętrze budynku na posadzkę z paneli podłogowych.

Posadzkę na poddaszu nieużytkowym tworzą drobnowymiarowe elementy ceramiczne. W trakcie przeprowadzania oceny wizualnej stanu technicznego stwierdzono lokalne uszkodzenia. Przewiduje się jej wymianę na posadzkę z płyt ognioodpornych OSB.
