DOKUMENTACJA GEOTECHNICZNA

OBIEKT: Przebudowa skrzyżowania DW NR 938 z ulicami Pikiety, Hażłaska (drogi powiatowe) i ulicą Rudowską (droga gminna) w Cieszynie.

ROZPOZNANIE NAWIERZCHNI I PODŁOŻA GRUNTOWEGO

TEMAT: Cieszyn, skrzyżowanie: DW 938 z ul. Pikiety, ul. Hażlaską
i ul. Rudawską

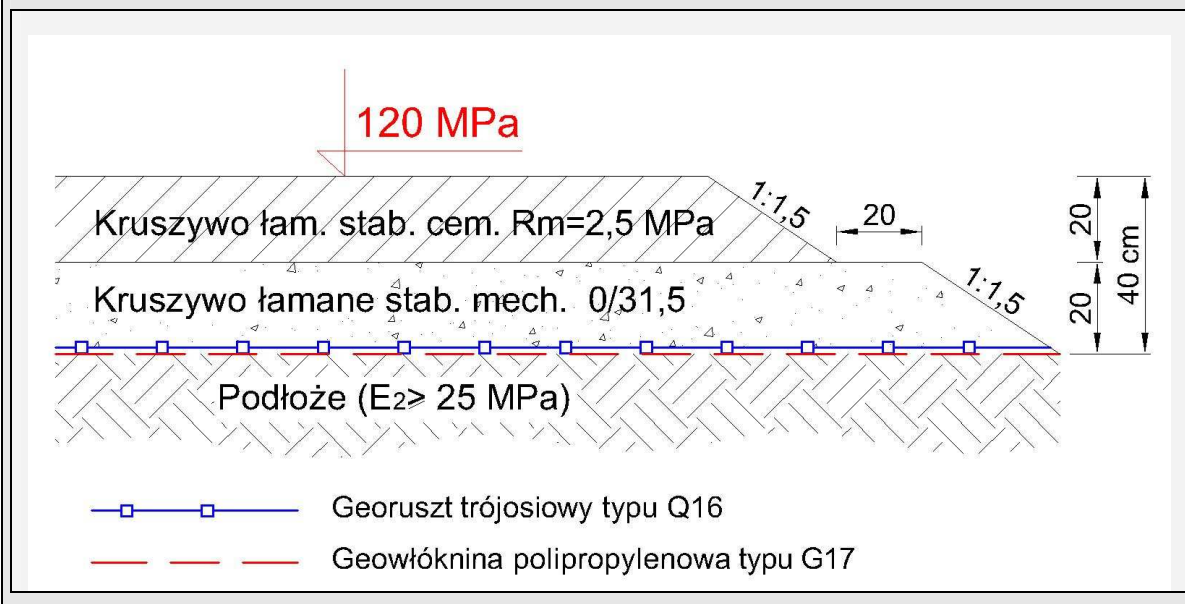
- podłoże gruntowe o wtórnym module odkształcenia $E_2 \geq 25$ MPa;
- geowłóknina polipropylenowa typu G17;
- georuszt trójosiowy o sztywnych węzłach typu Q16;
- warstwa KŁSM 0/31,5 o grubości 20 cm;
- warstwa kruszywa łamanego stab. cem. $R_m = 2,5$ MPa o grubości 20 cm;

Schematyczny przekrój konstrukcji systemu TBS1

Sumaryczna grubość konstrukcji wzmocnienia

40 cm

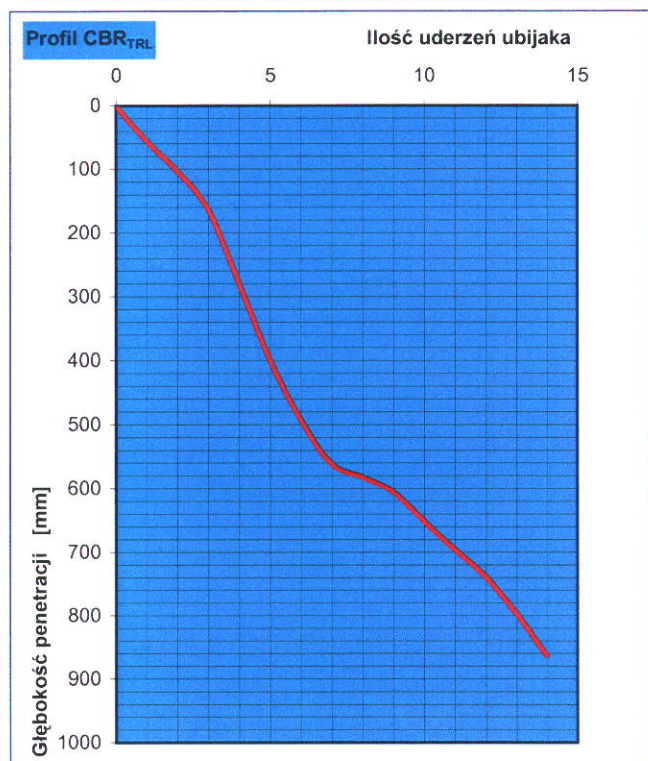
INTERPRETACJA GRAFICZNA SONDOWANIA DYNAMICZNEGO

Ocena wskaźnika nośności CBR_{TRL}

Nr	Warstwa Rodzaj	Miąższ.	Głęb.	CBR [%]
		[mm]	[mm]	
1	Gleba	150	150	-
2	Nasyp budowlany	250	400	1,3
3	Nasyp niekontr.	200	600	/0,8/
4	Nasyp niekontr.	200	800	/6,4/
5	Nasyp niekontr.	100	900	/2,5/
6				
7				
8				
9				
10
