Kwerenda stanu badań

stanowiska archeologicznego Cieszyn st. 13

(AZP 109-44/17) w obrębie cieszyńskiego Rynku

Wyniki badań i nadzorów archeologicznych istotnych dla planowania rewitalizacji Rynku w Cieszynie

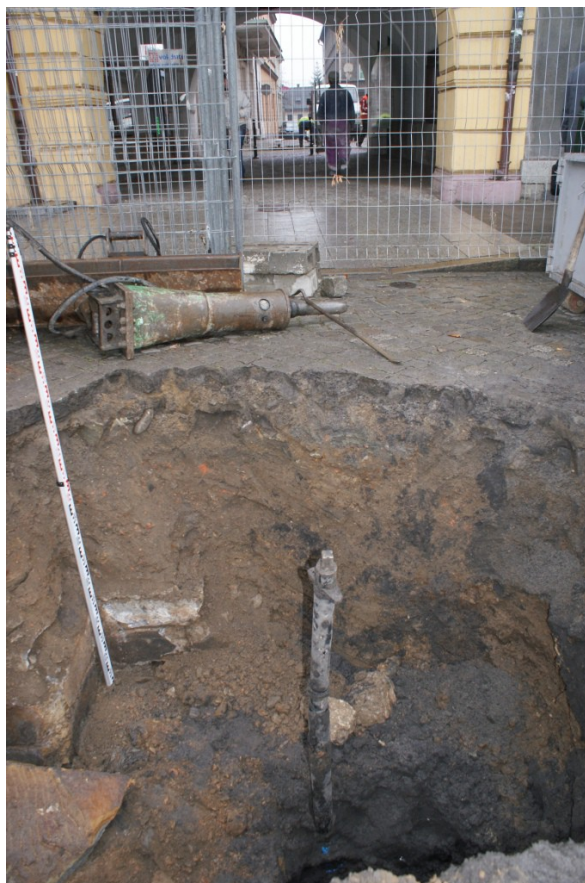
W wykopach w południowo-wschodniej części Rynku zachowana była stratygrafia nawarstwień historycznych o układzie horyzontalnym (il. 5.4). Miąższość nawarstwień wynosiła ogółem ok. 105 cm. Najniżej, na głębokości ok. 105 cm zalegał spąg warstwy barwy cienobrunatno-szarej o miąższości do ok. 35 cm. Była to ziemia z licznymi kamieniami oraz fragmentami drewna ze względnie licznym materiałem zabytkowym w postaci fragmentów późnośredniowiecznej ceramiki naczyniowej, wśród której natrafiono także na pojedyncze fragmenty ceramiki typu loštického z ok. 1.poł. XV – 2.poł. XV w. Uchwyczone nawarstwienia o metryce jak się wydaje późnośredniowiecznej stoją zatem w sprzeczności z hipotezą historyków, o późnym wytyczeniu obecnego Rynku w samym końcu XV w. W jednym wykopie w rejonie Ratusza odkryto kamienny kanał (il. 5.1)

Il. 5.1. Po lewej stronie wykopu widoczne relikty kamiennego kanału.

- w południowej części Rynku pod ratuszem jest odnotowany kanał kamienny, prowadzący w kierunku fontanny;
- w ul. Matejki są zachowane mury klasztoru elżbietanek (por. il. 7- na plan z 1789 r. naniesiono kolorem czerwonym obecne rozmieszczenie budynków);

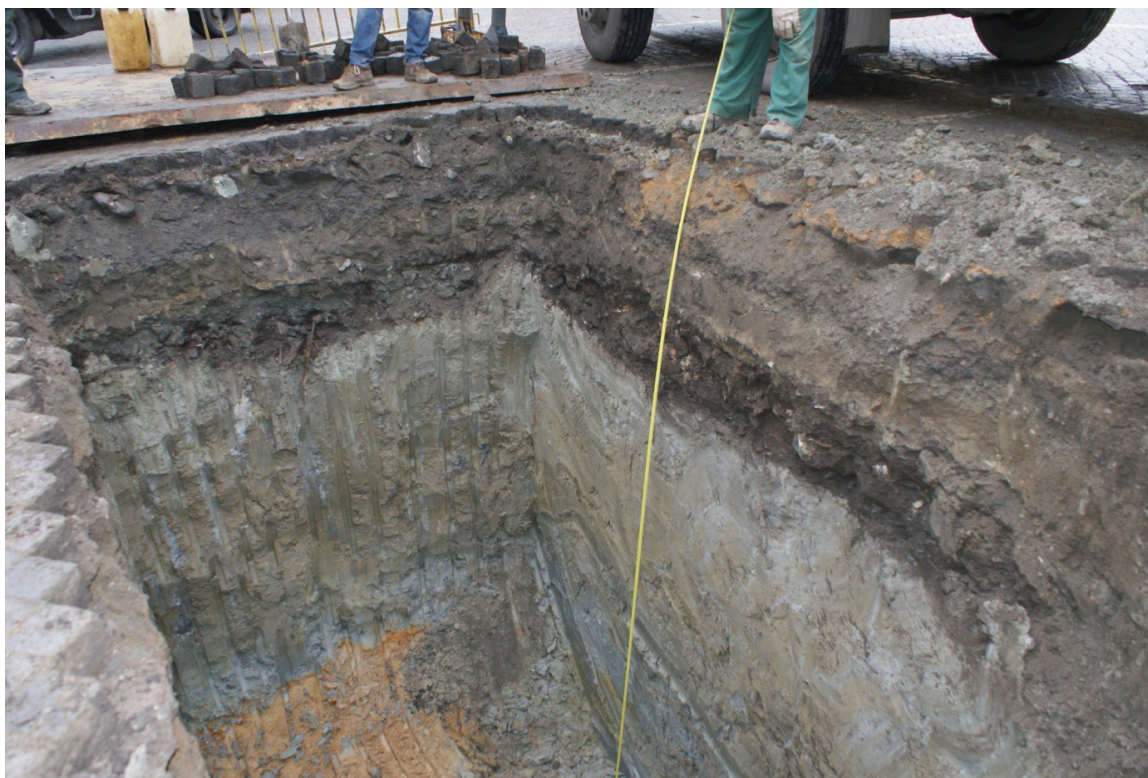
Il. 5.2. Wykop pod studnię w rejonie ul. Menniczej z zachowanymi ciemnymi nawarstwieniami średniowiecznymi

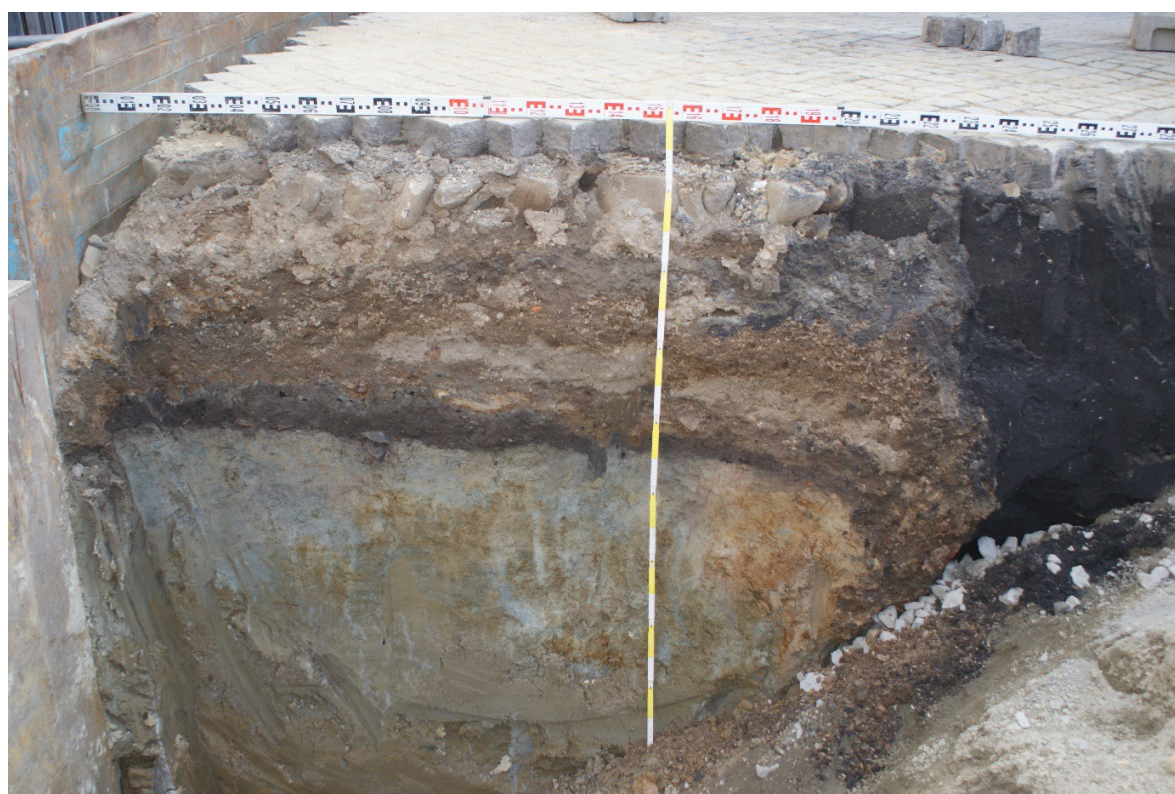
Il. 5.3. Wykop w rejonie ul. Menniczej. Miąższość najstarszej warstwy wynosiła ok. 10 cm.

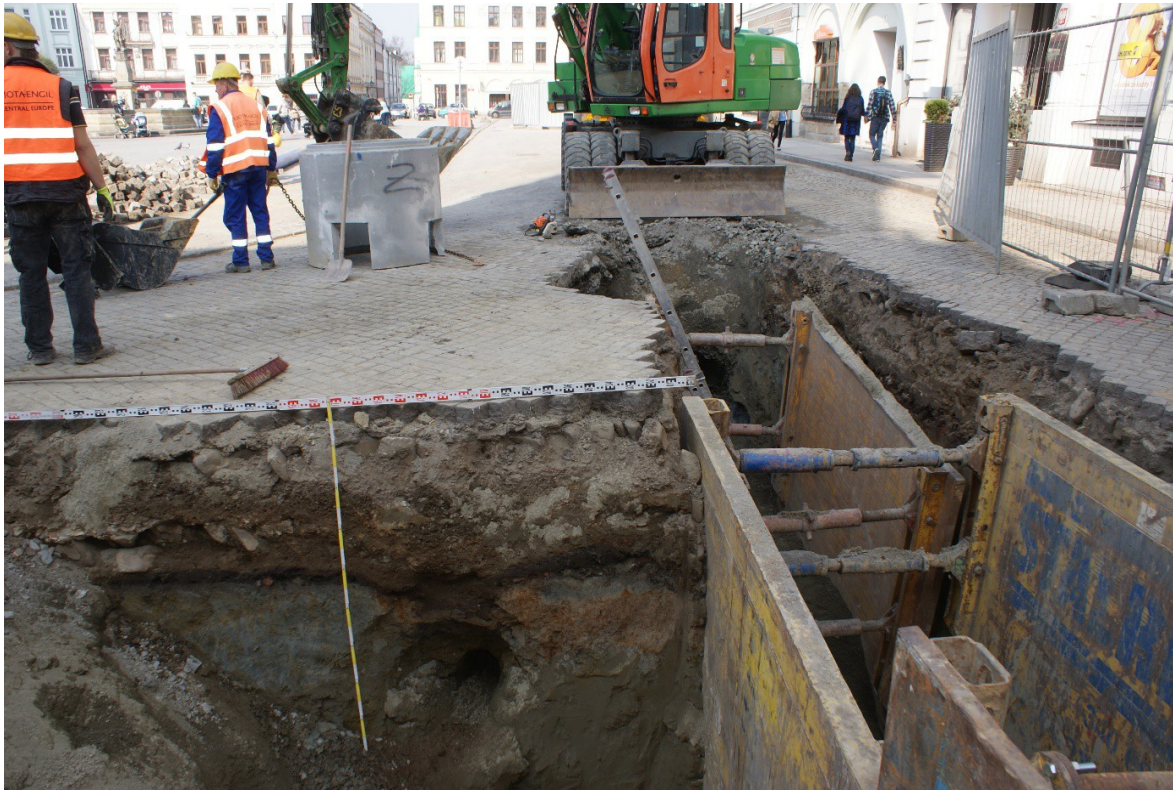
Il. 5.4. Wykop kanalizacyjny pod ratuszem z bardzo wąską warstwą średniowieczną.
