Projekt zagospodarowania terenu „Cieszyńskiej Wenecji” w Cieszynie.

PROJEKT ZAGOSPODAROWANIA TERENU

Inwentaryzacja fotograficzna terenu – opracowanie zbiorcze.

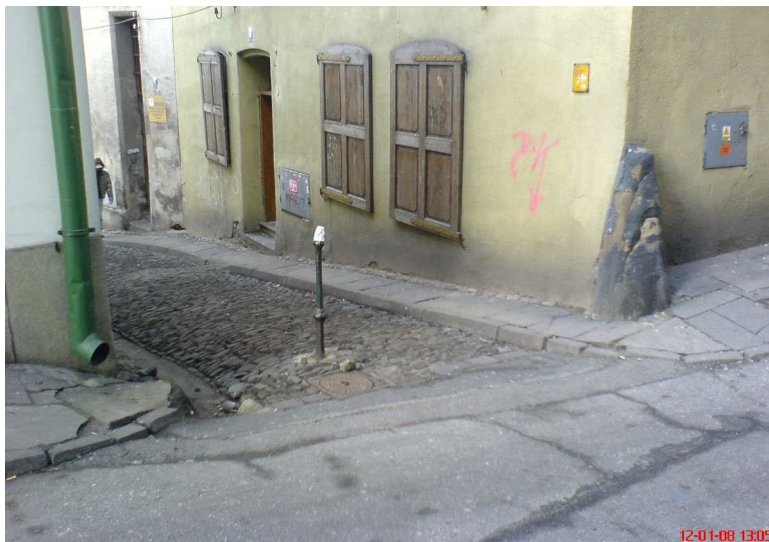
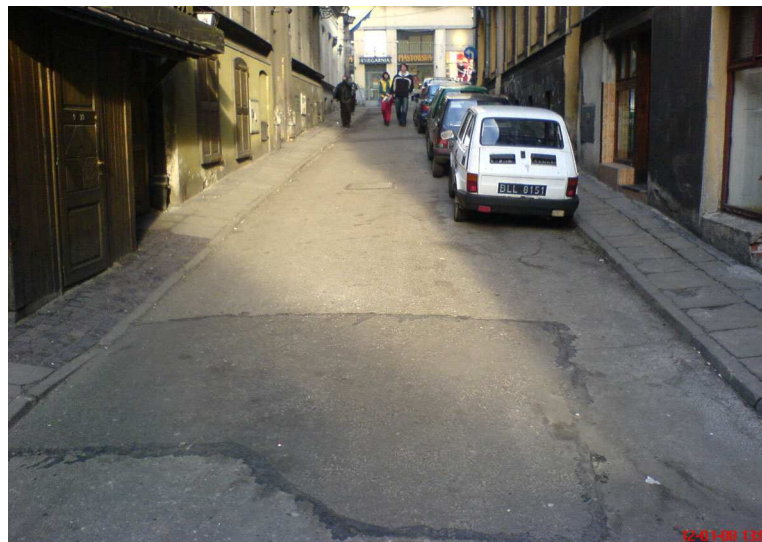
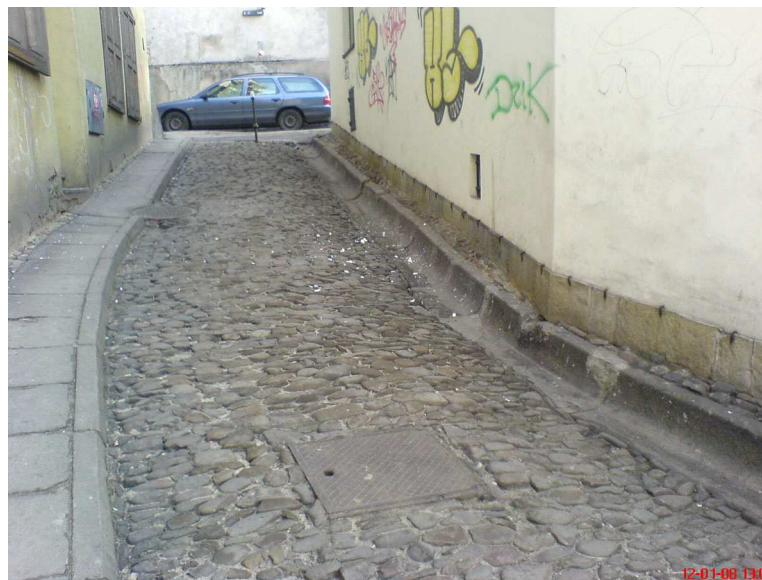
Ul. Sejmowa w rejonie od skrzyżowania z ul. Głęboką do skrzyżowania z ul. Trzech Braci.

Zły stan techniczny asfaltowej jezdni i chodników z płyt betonowych, brak spójności estetycznej z brukowanymi nawierzchniami cieszyńskiej starówki.

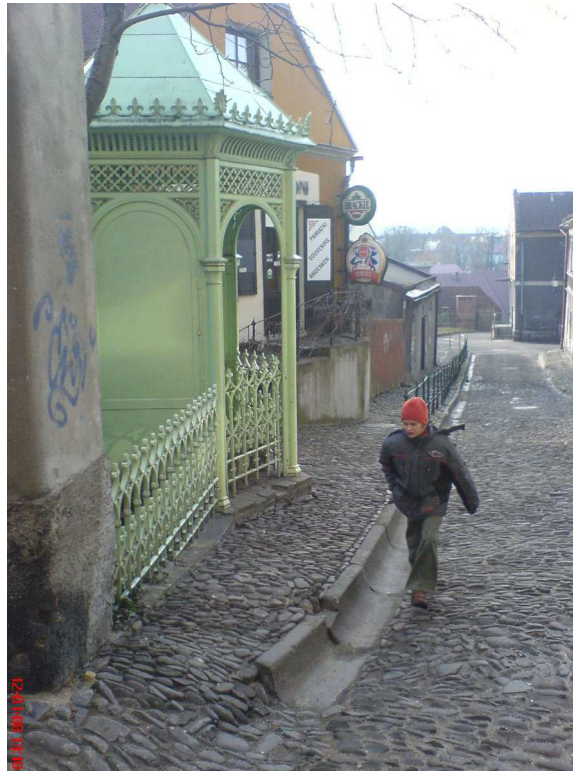
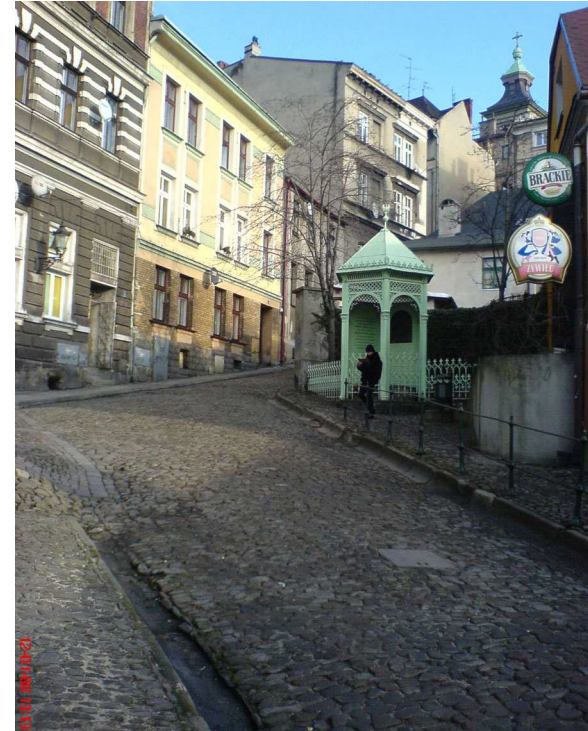
Rejon skrzyżowania ul. Głębokiej z ul. Trzech Braci. Stroma uliczka Trzech Braci w części od Studni Trzech Braci do skrzyżowania z ul. Głęboką jest nieprzejezdna i pełni funkcję ciągu pieszo-jezdnego. Jezdnia ul. Trzech Braci na całej długości posiada zachowany bruk typu „kocie łby” – w złym stanie technicznym. Modernizacji wymaga także jednostronny, betonowy chodnik prowadzący od parkingu. Poza obszarem betonowego chodnika zachowana została w dość dobrym stanie technicznym większość kamiennych elementów odwodnienia nawierzchni ulicy.

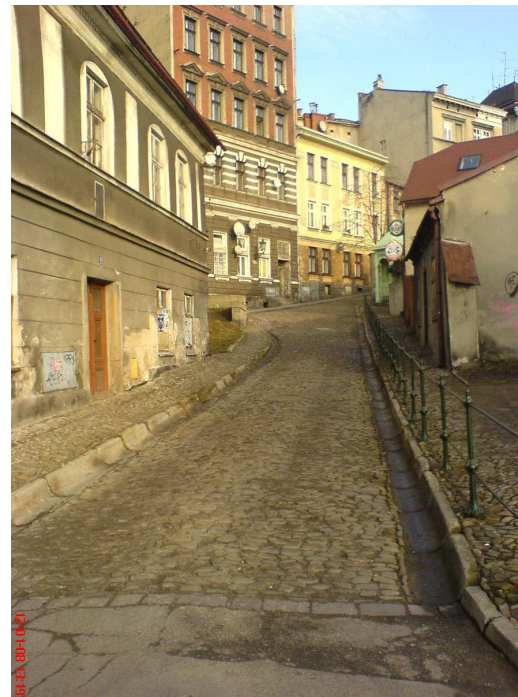
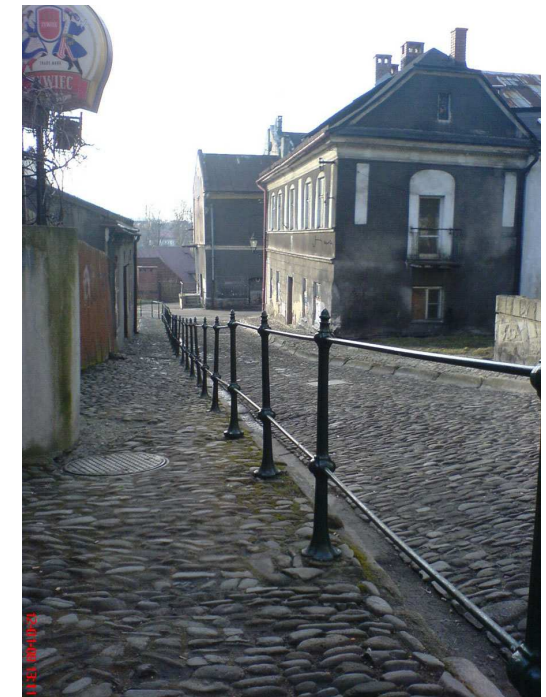
Studnia Trzech Braci jest jednym z symboli miasta i jednym z najliczniej odwiedzanych miejsc w Cieszynie. Zagospodarowanie terenu w rejonie Studni nie zapewnia jej właściwej ekspozycji.

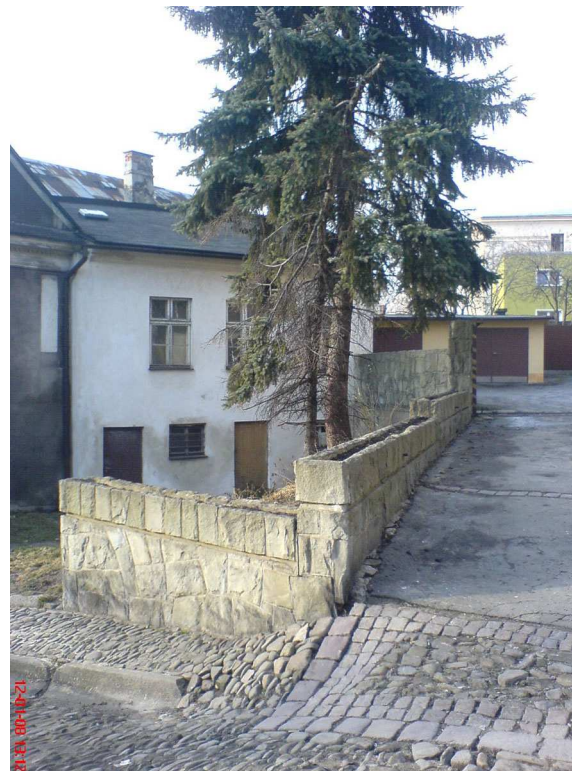
W rejonie Studni Trzech Braci biorą swój początek obustronne, wąskie chodniki. Ich nawierzchnia brukowana „kocimi łbami” jest w złym stanie technicznym. Dobrze natomiast zachowały się żeliwne barierki odgradzające chodnik po jednej stronie ulicy od jezdni.

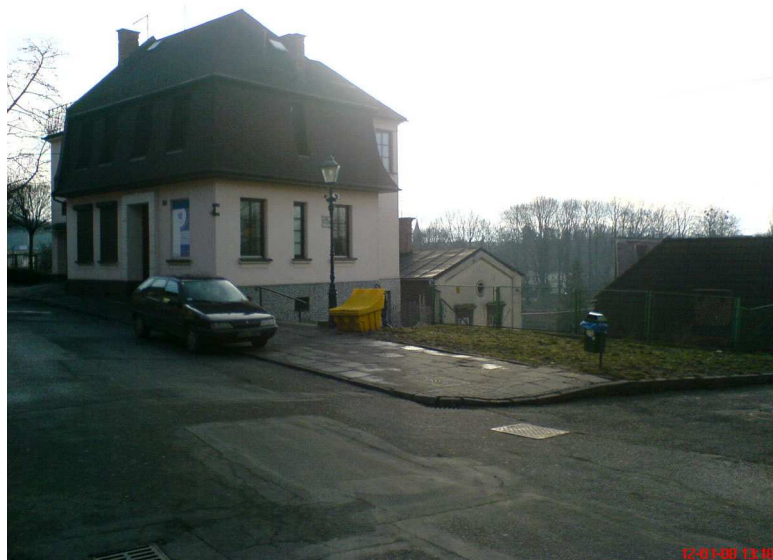
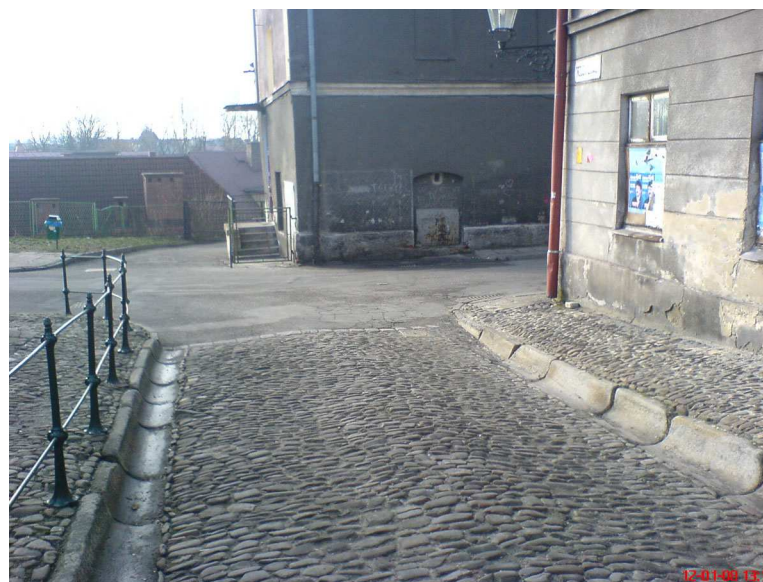
Widok rejonu skrzyżowania ul. Trzech Braci z ul. Śrutarską.

W obszarze skrzyżowania ul. Trzech Braci z ul. Śrutarską brakuje widocznych elementów które podkreślałyby istnienie tej kontynuacji.

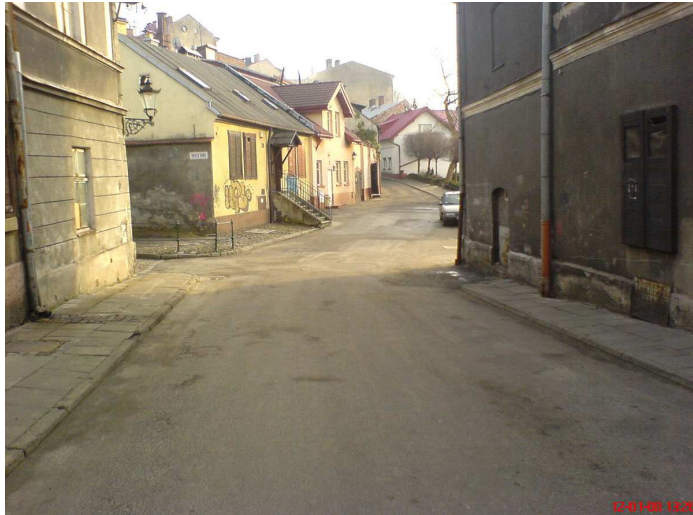
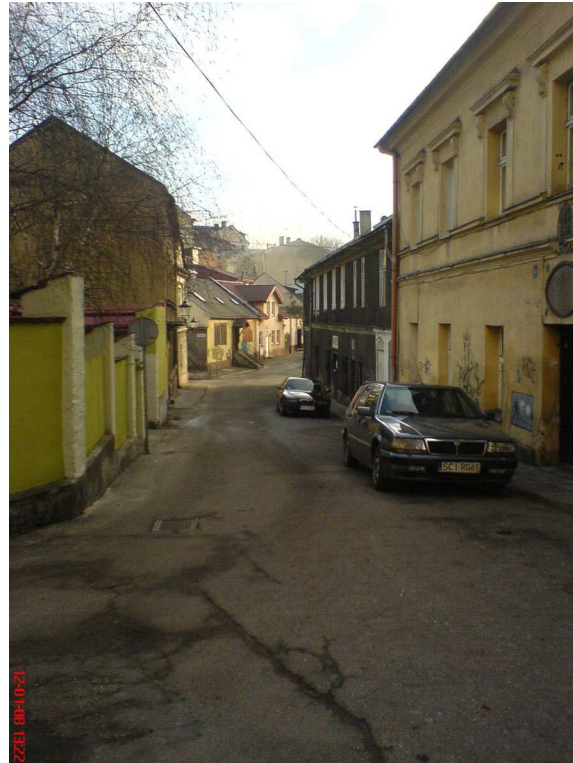
Ul. Śrutarska – nawierzchnia asfaltowa w złym stanie technicznym.

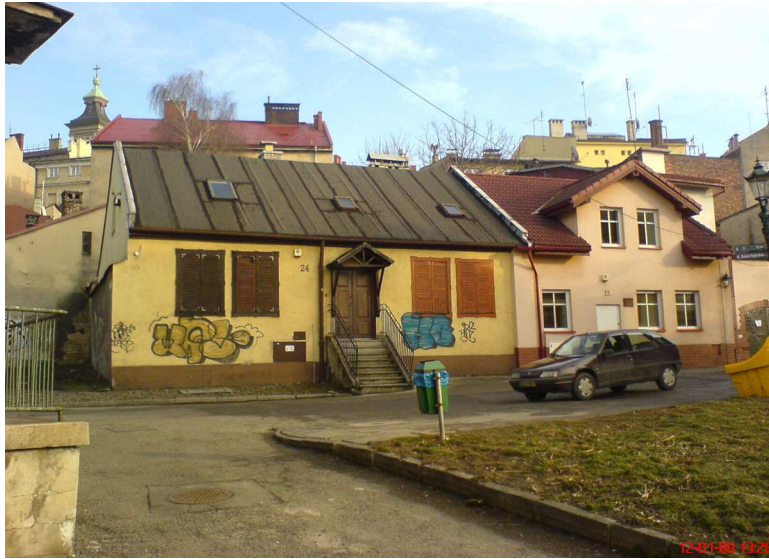
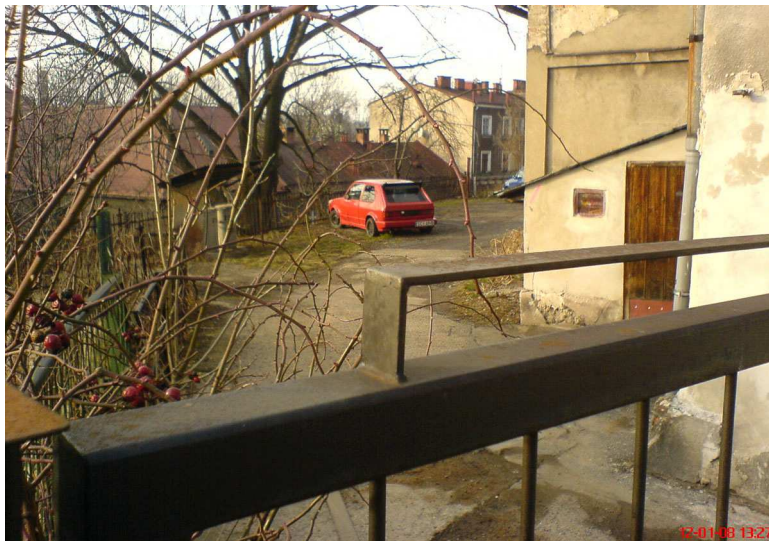
Skwer przy ul. Śrutarskiej, przy schodach prowadzących do ul. Przykopa.
Mur oporowy skarpy w złym stanie technicznym, nieuporządkowane i niefunkcjonalne zagospodarowanie terenu, w tym nieestetyczne ogrodzenia oraz mało widoczne schody prowadzące do ul. Przykopa.

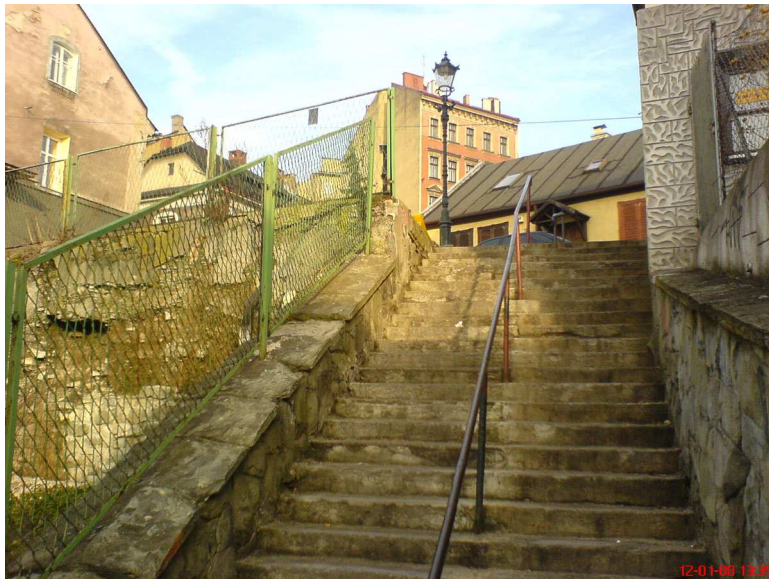
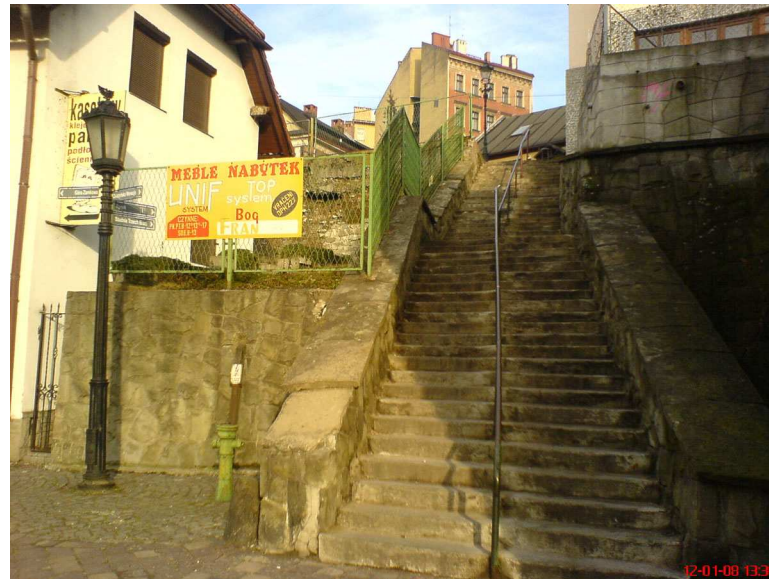
Schody łączące ul. Śrutarską z ul. Przykopa. Nawierzchnia i mur wymagający remontu, nieestetyczne balustrady, ogrodzenia i zagospodarowanie terenu w sąsiedztwie schodów.

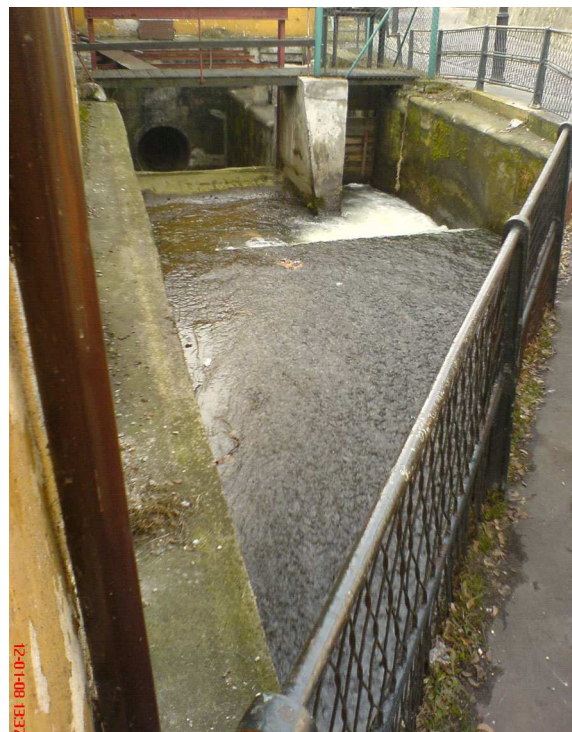
Ul. Przykopa w rejonie zabytkowego młyna zbudowanego na kanale Młynówka, wymagającego rewitalizacji.

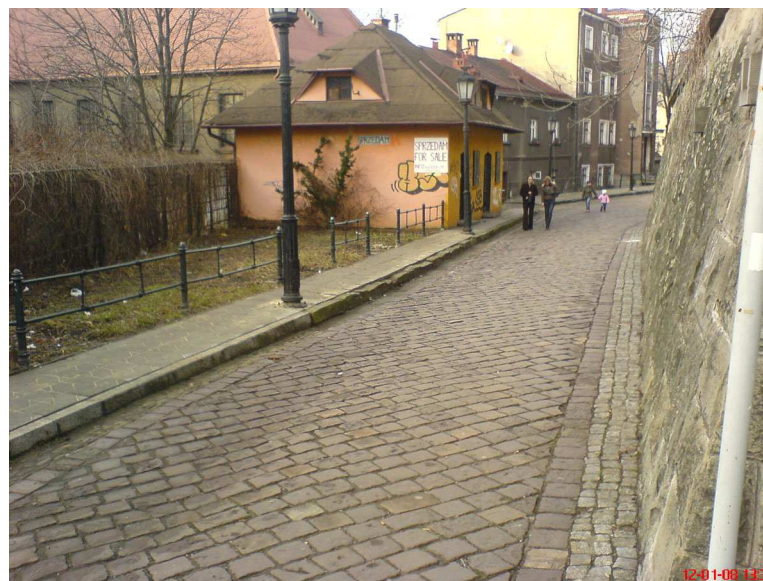
Widok ul. Przykopa.
Zachowane w dobrym stanie technicznym nawierzchnie z kostki brukowej z czerwonego porfiru oraz z szarej kostki granitowej na obrzeżach jezdni.

Zachowane elementy barierek. Wysoki mur oporowy osłaniający ulicę od wschodu miejscami wymagający remontu.

Chodnik dla pieszych z płyt betonowych w złym stanie technicznym.

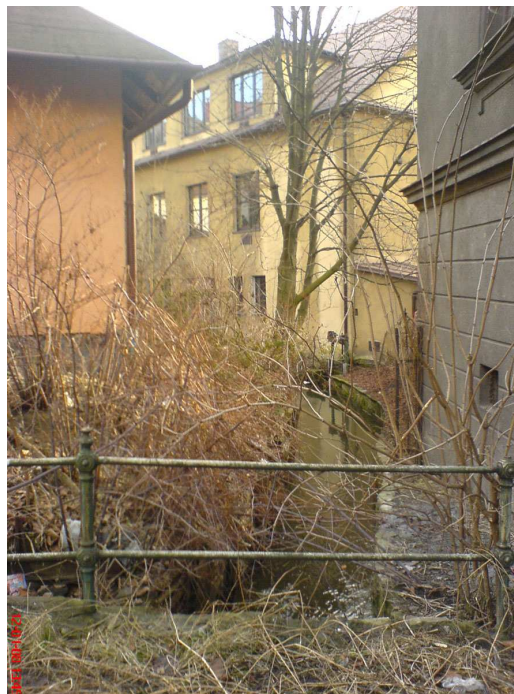
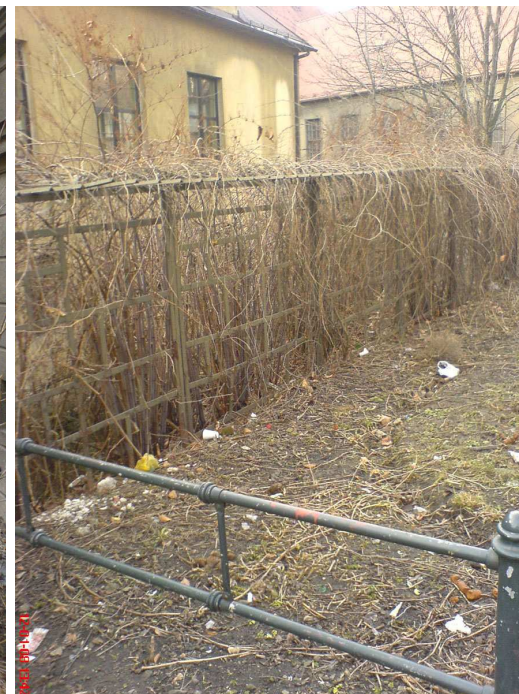
Budynek nr 18 przy ul. Przykopa. Nieuporządkowany teren zieleni pomiędzy ul. Przykopa a kanałem.

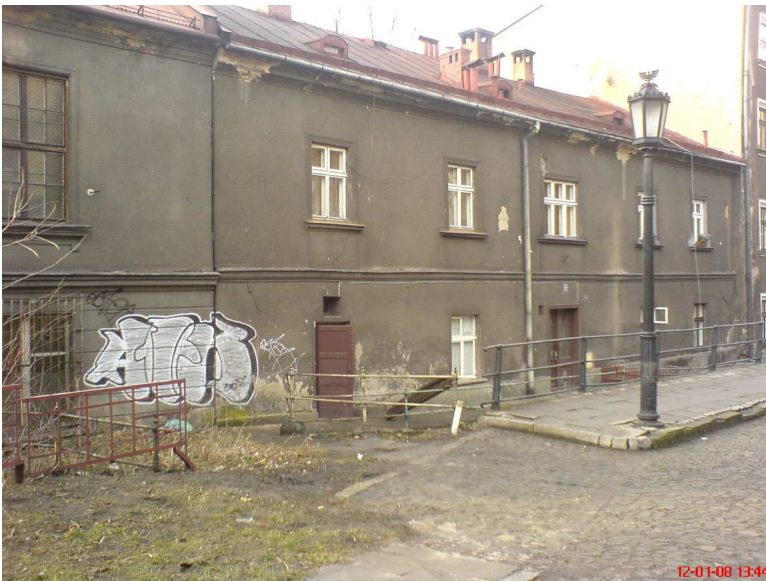
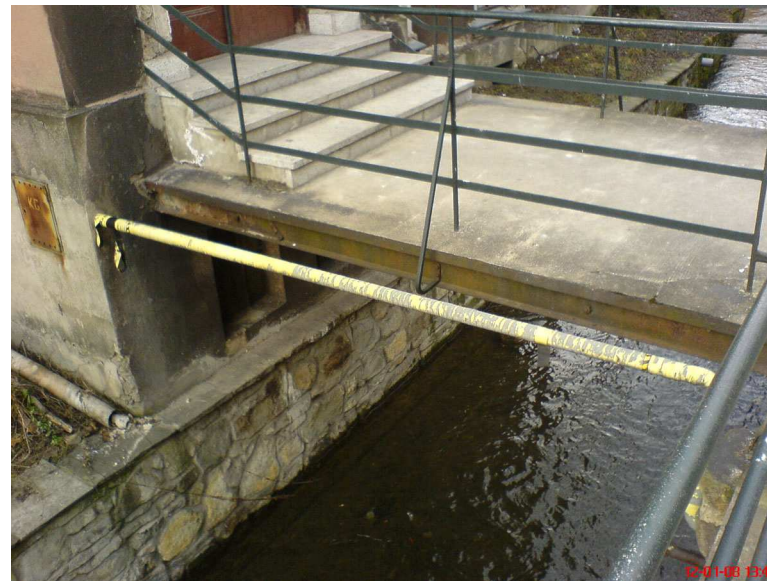
Kanał Młynówki w rejonie budynku przy ul. Przykopa 16-16a. Kamienne umocnienia brzegów kanału wymagają remontu.

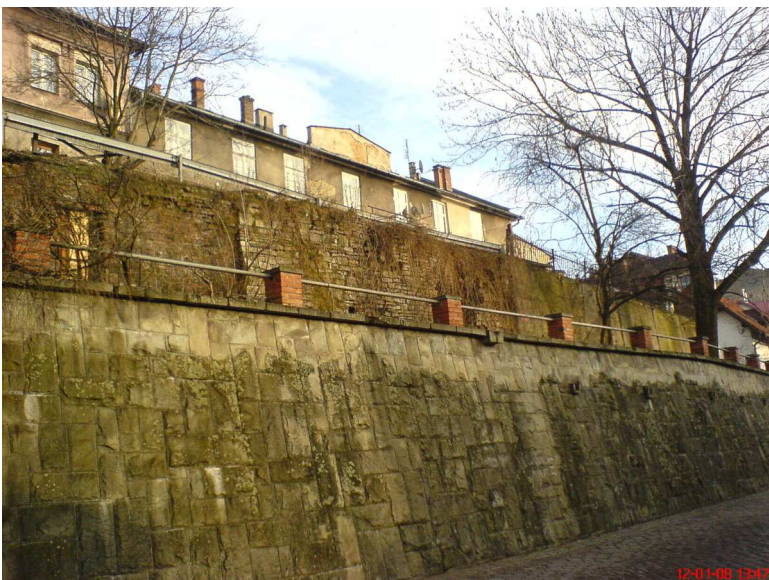
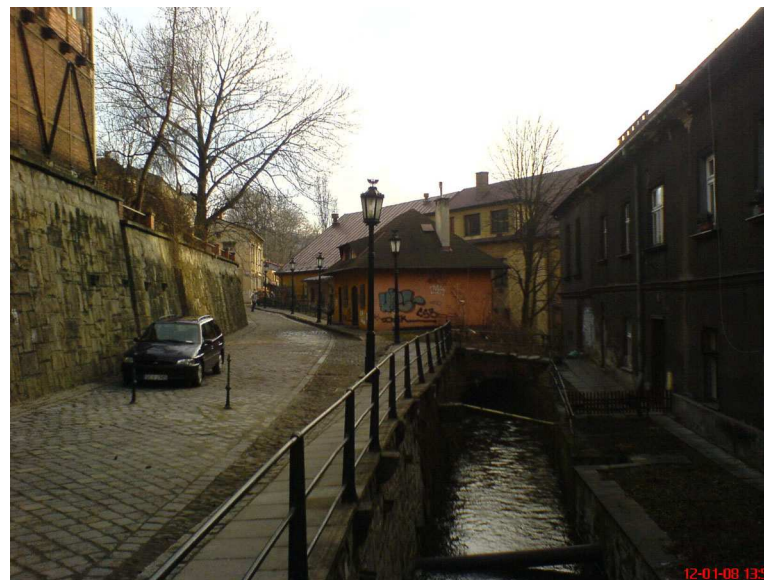
Widoczny z ul. Przykopa nieuporządkowany teren zieleni na skarpie oraz wyżej położony teren parkingu dostępny z ul. Śrutarskiej.

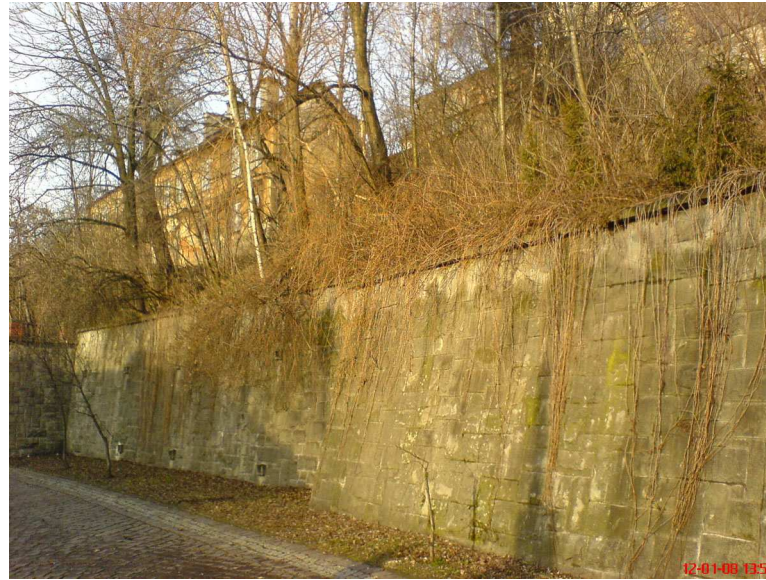
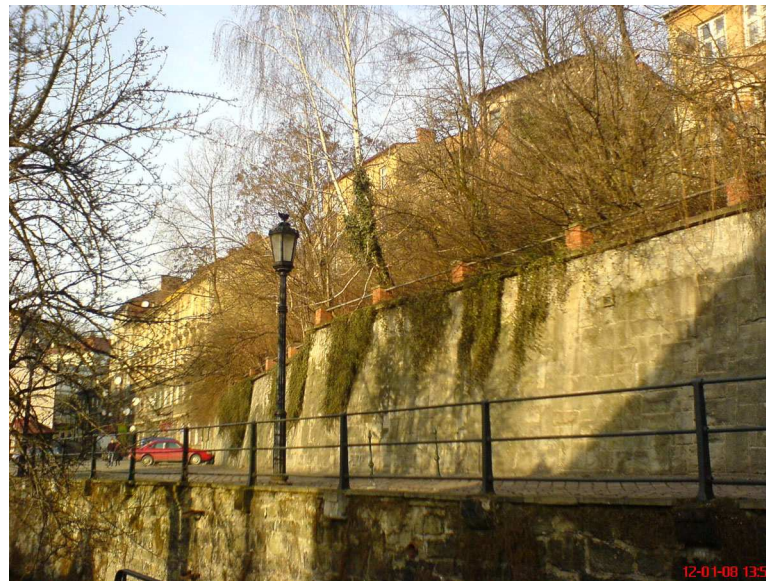
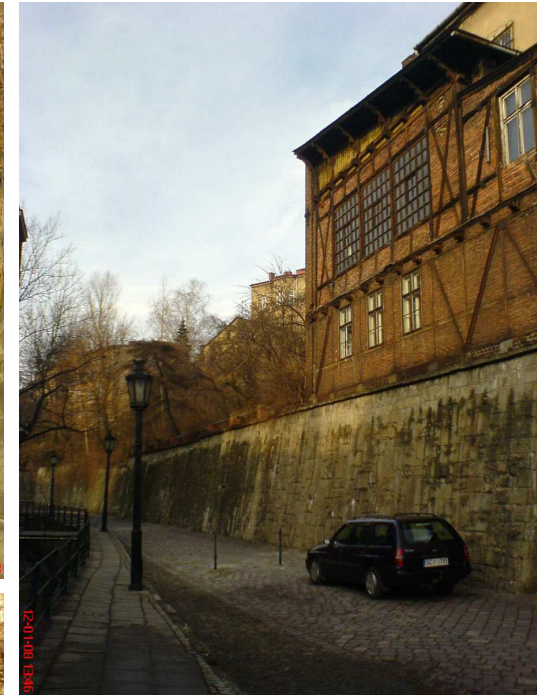
Wysoki mur oporowy osłaniający od wschodu
ul. Przykopa.

Tereny zieleni znajdujące się na skarpie
Brak dostępu do położonych powyżej skarpy
Głębokiej.

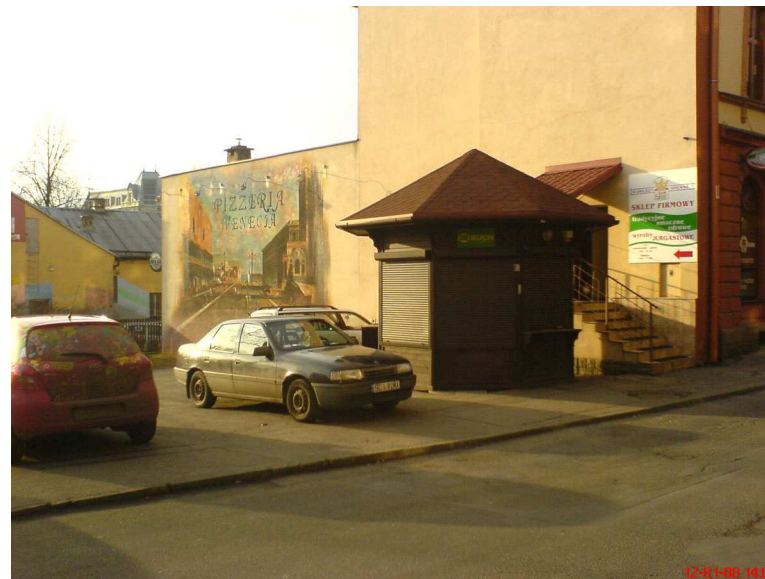
Rejon skrzyżowania ul. Przykopa z Al. Łyska. Brak kontynuacji ciągu pieszego ul. Przykopa w rejonie placu parkingowego. Niezagospodarowane tereny nad kanałem Młynówki. Zły stan techniczny koryta kanału. Pierzeja ul. Przykopa wymaga uzupełnienia w sąsiedztwie budynku nr 6.

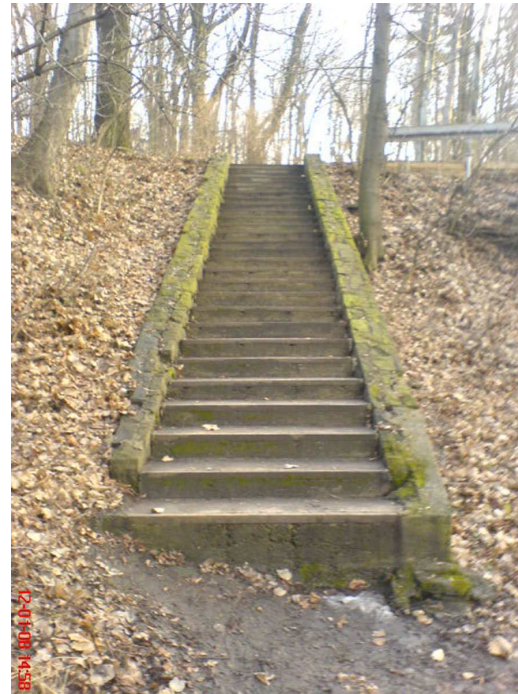
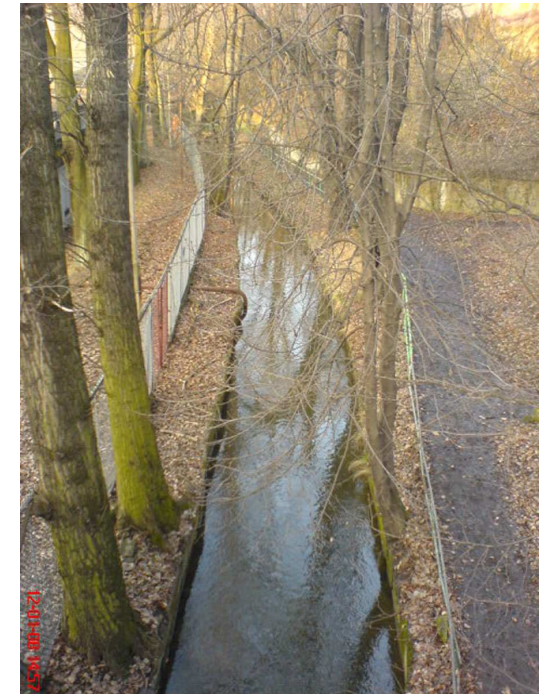
Ul. Przykopa i kanał Młynówki w rejonie zejścia z ul. 3 Maja. Brak utwardzonej nawierzchni w obszarze ciągu pieszego, schody prowadzące z ul. 3 Maja wymagają remontu. Nieestetyczne ogrodzenie terenów zakładu przemysłowego.

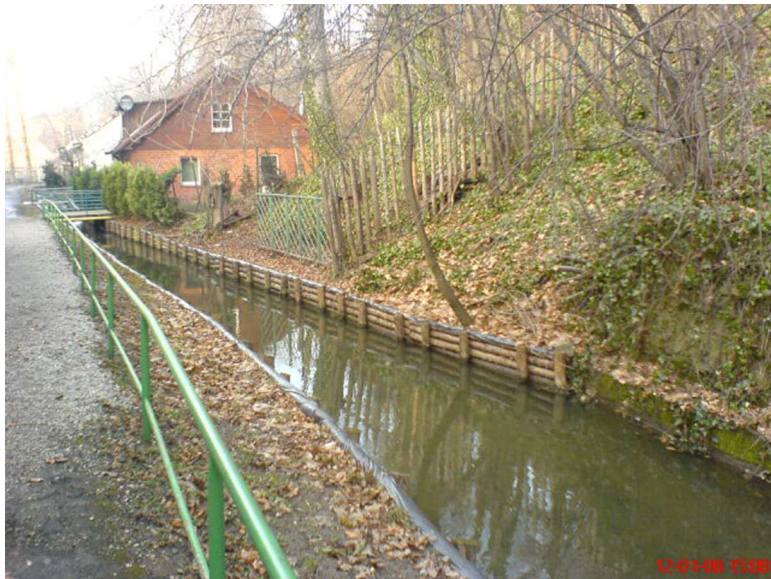
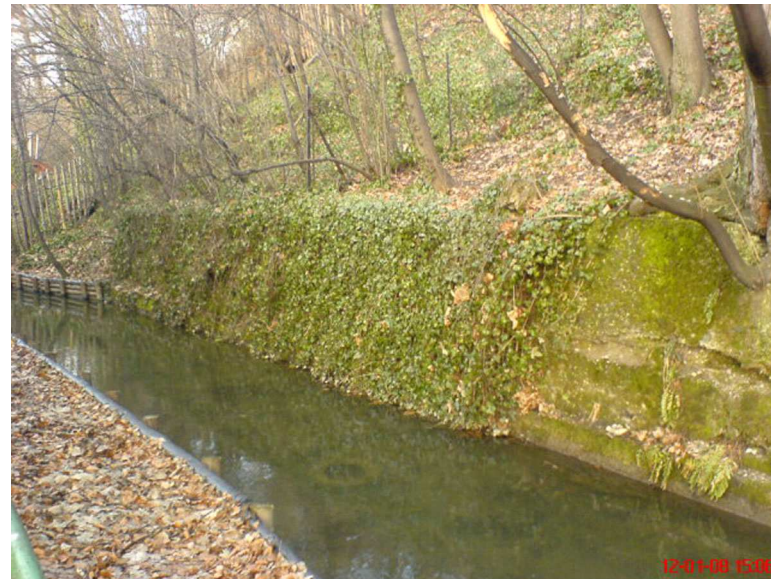
Ul. Przykopa w
obszarze pomiędzy ul.
Schodową a ul. 3 Maja.

Mur w rejonie mostu
wymagający
zabezpieczeń.

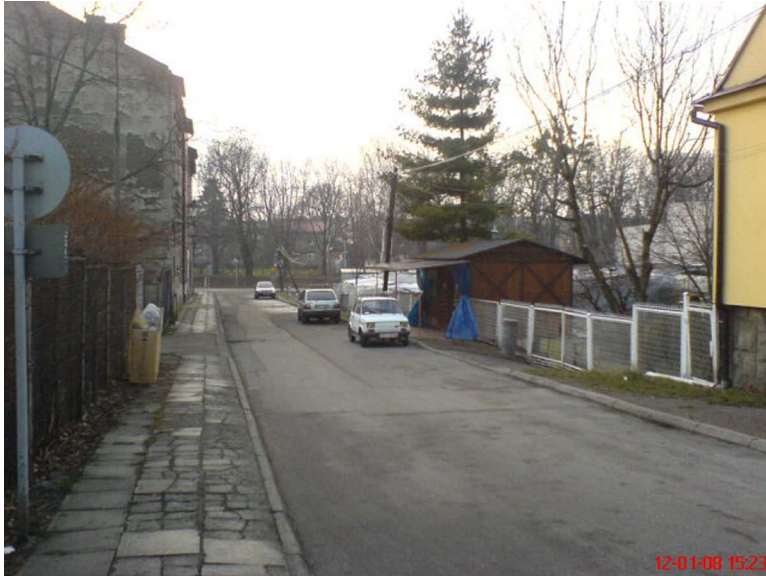
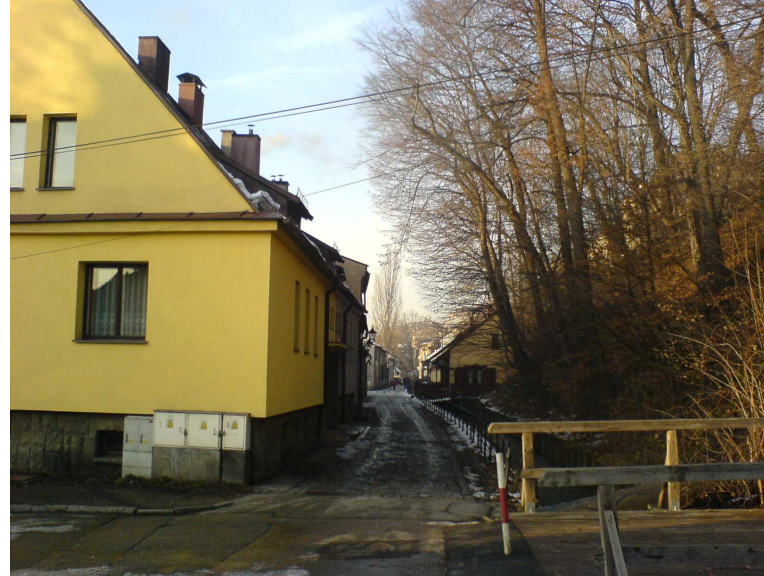
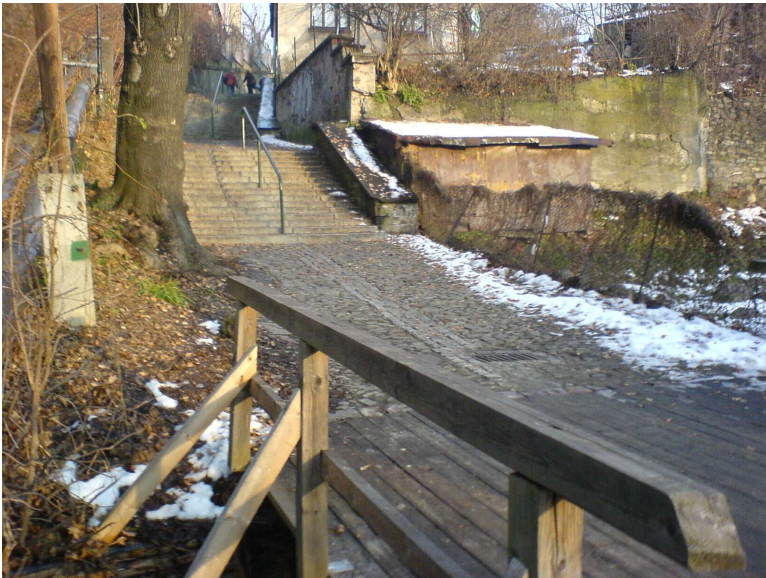
Ul. Przykopa w obszarze pomiędzy ul. Schodową a ul. 3 Maja. Brak utwardzonej nawierzchni, nieestetyczne zagospodarowanie terenów sąsiednich. Oświetlenie oprawami ulicznymi wymagające wymiany na oświetlenie latarniami typu parkowego.

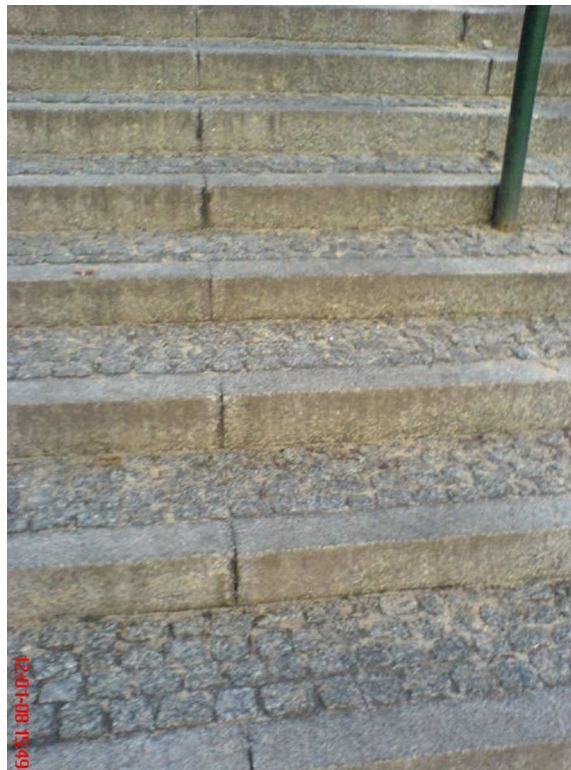
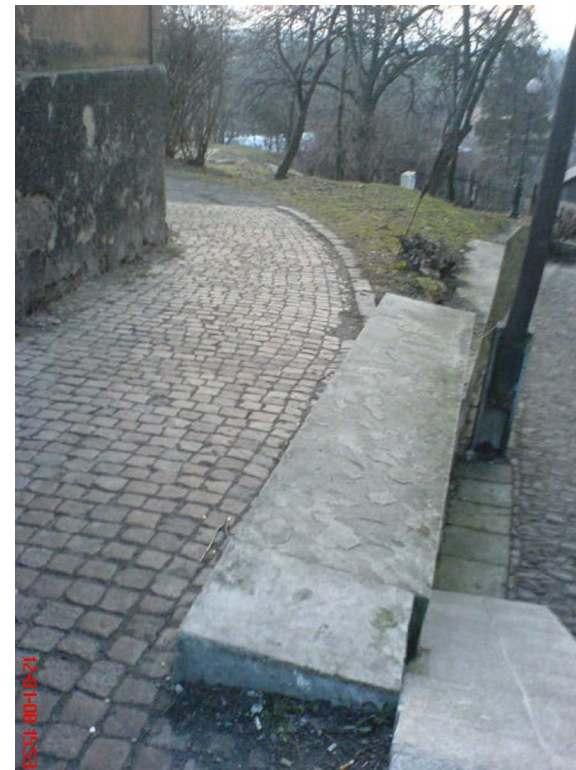
Widok ul. Schodowej, w rejonie mostu przez kanał Młynówki. Most wymagający przebudowy dla potrzeb dojazdu do projektowanego parkingu.

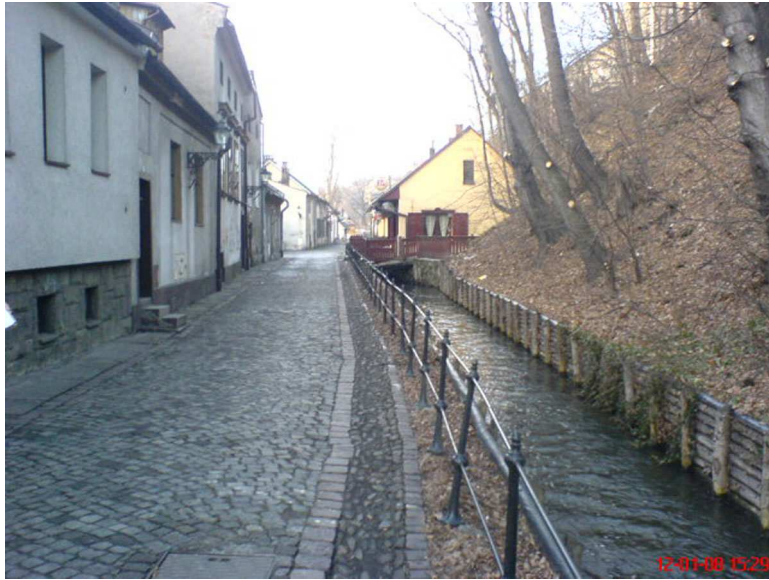
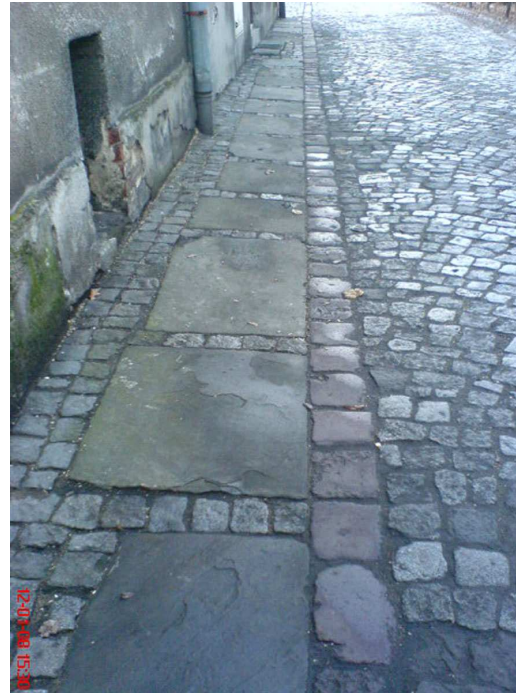
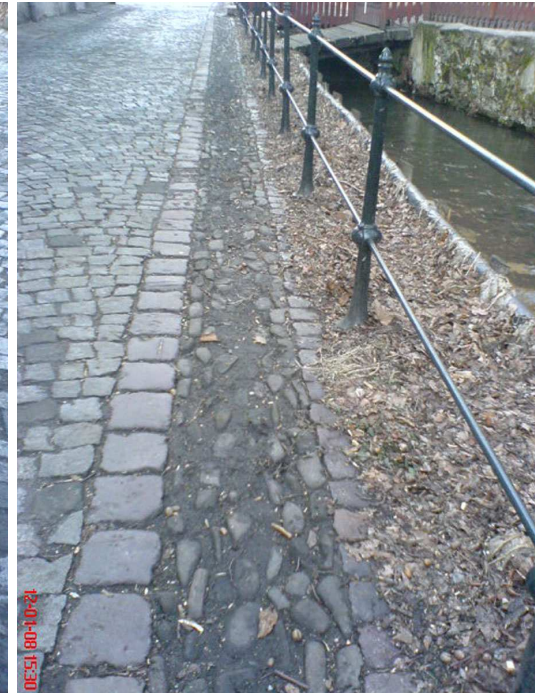
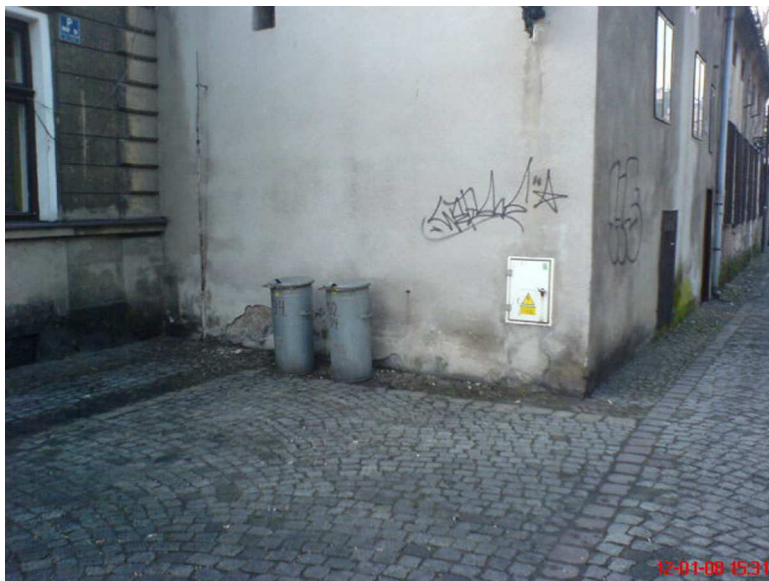
Ul. Przykopa w rejonie pomiędzy ul. Schodową a ul. Młyńskiej Bramy. Dobrze zachowane brukowane nawierzchnie ulicy.

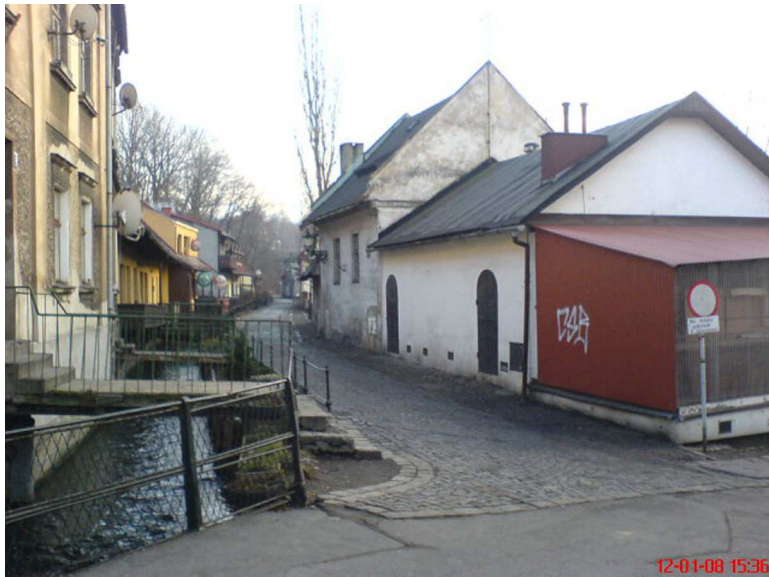
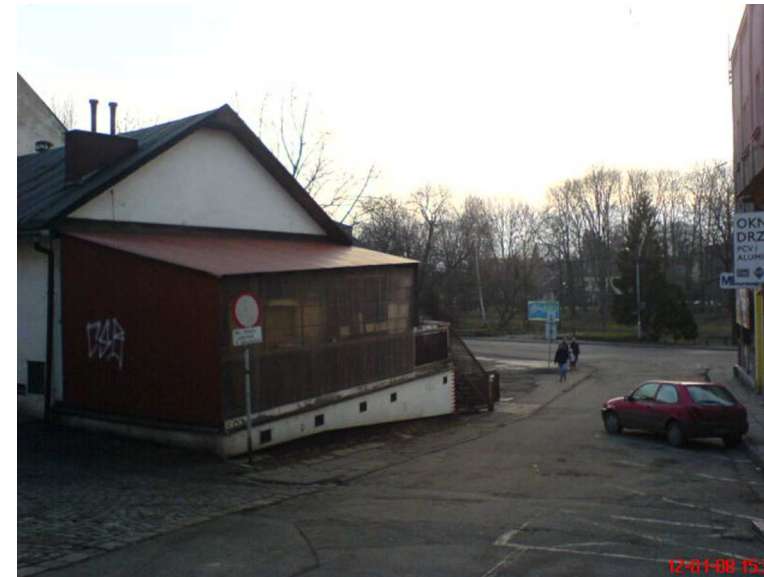
Budynek (przybudówka) wymagająca przebudowy.
