OPINIA STANU TECHNICZNEGO

ul. Przykopa , pomiary 2, - \varnothing 900/600
ul. Przykopa , pomiary 1,3, - \varnothing 1200/800
ul. Zamkowa , pomiary 30, 31 - \varnothing 1200/800

Wyróżnik projektu	Cieszyn
Data	2007-06-14
Zlecenie - Projekt nr	Umowa
Miejsce wykonania inspekcji	CIESZYN
Firma wykonująca inspekcję	ONYX-SERVICE
Operator	Dabek Remigiusz Draa Robert
Komentarze	Kanał sanitarny DN 1200na 800 Ul. ZAMKOWA + PRZYKOPA
<u>Zlecający</u>	
Nazwa	Urząd Miejski w CIESZYNIE
Adres	43-400 Cieszyn Rynek 1

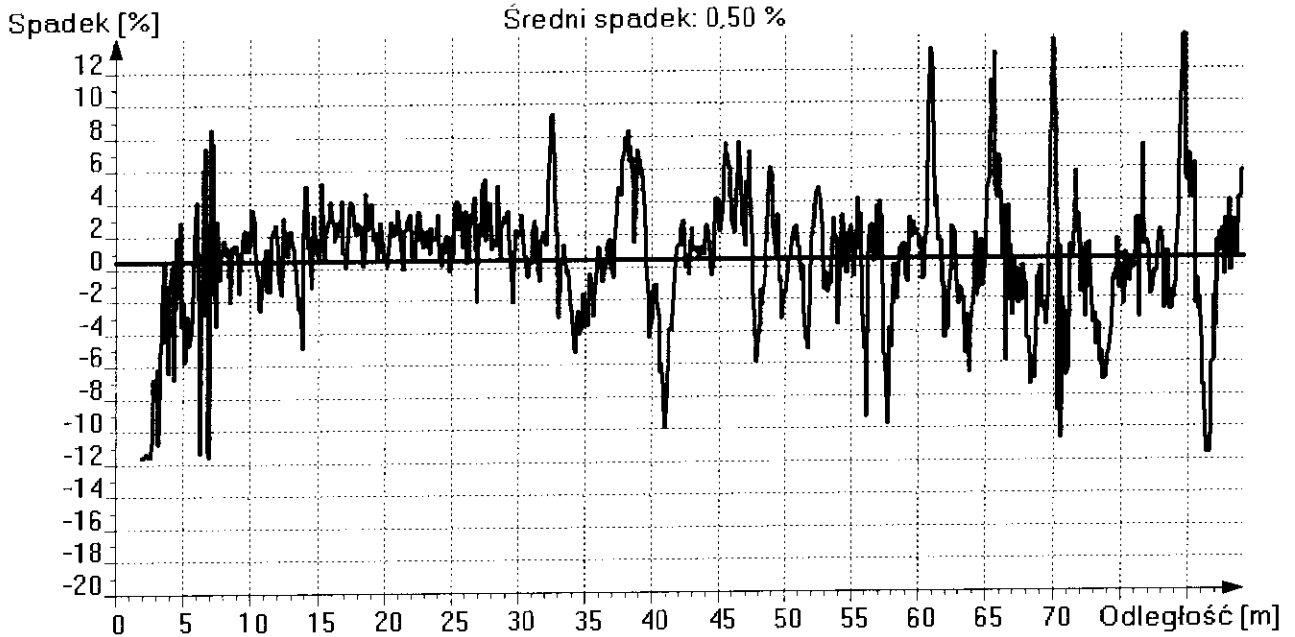
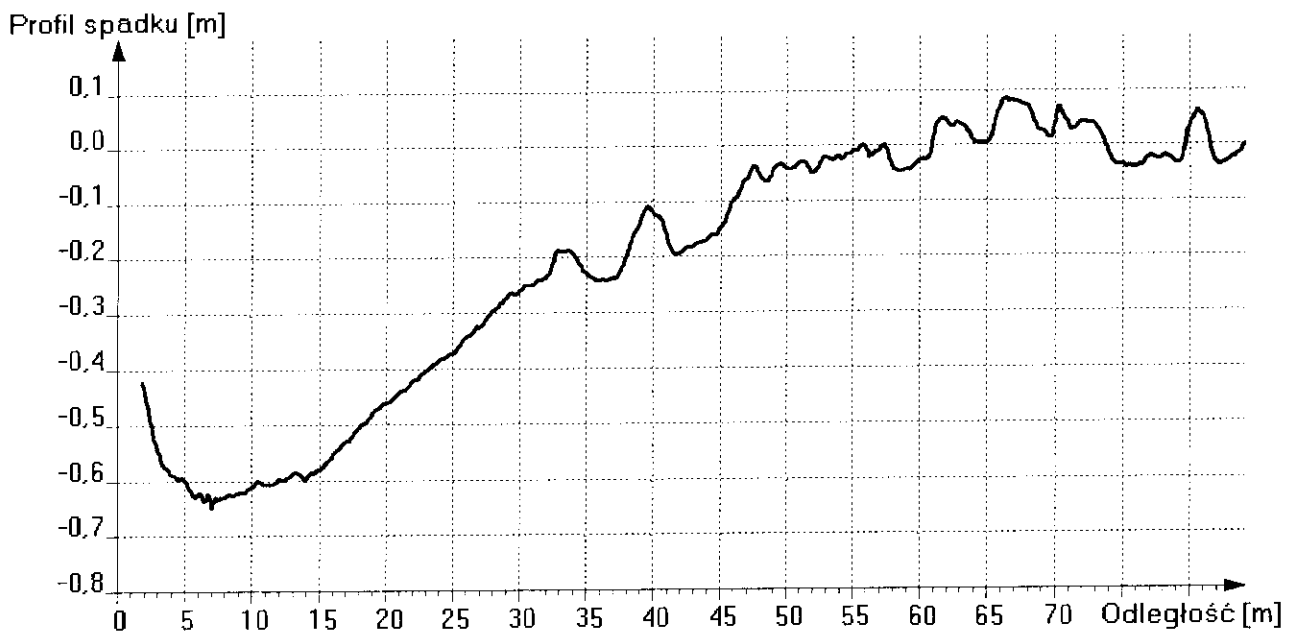
Odcinek	Górna studzienka	S-2
Pomiar-1	Dolna studzienka	S-3
Dł. inspekcji	84,10	m
Dł. odcinka		m
Kier. inspekcji	Pod spadek	
Rodzy. kanału	KM	
Nr inspekcji		1
Data insp.		2007-06-14

Słaba widoczność , duży przepływ ścieków (pomiar 1 pod wodą)
Widoczne nieszczelności
Nacieki na ściankach
Widoczne pęknięcia wzdłużne na łączeniach

Naprawy miejscowe

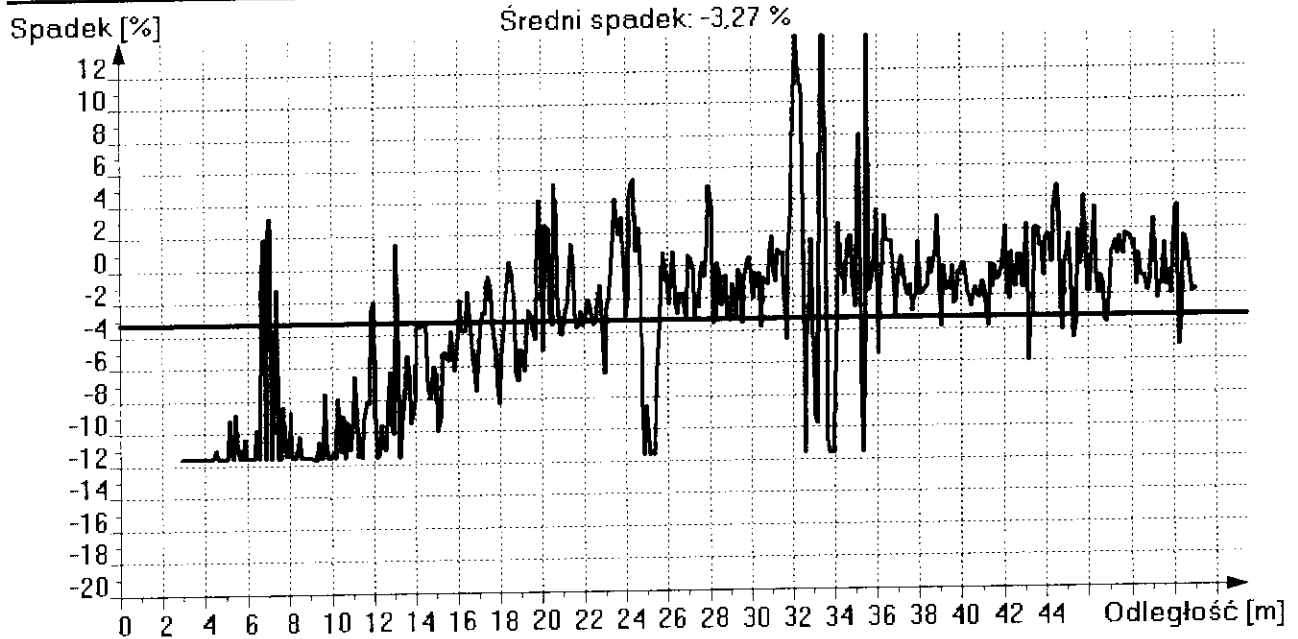
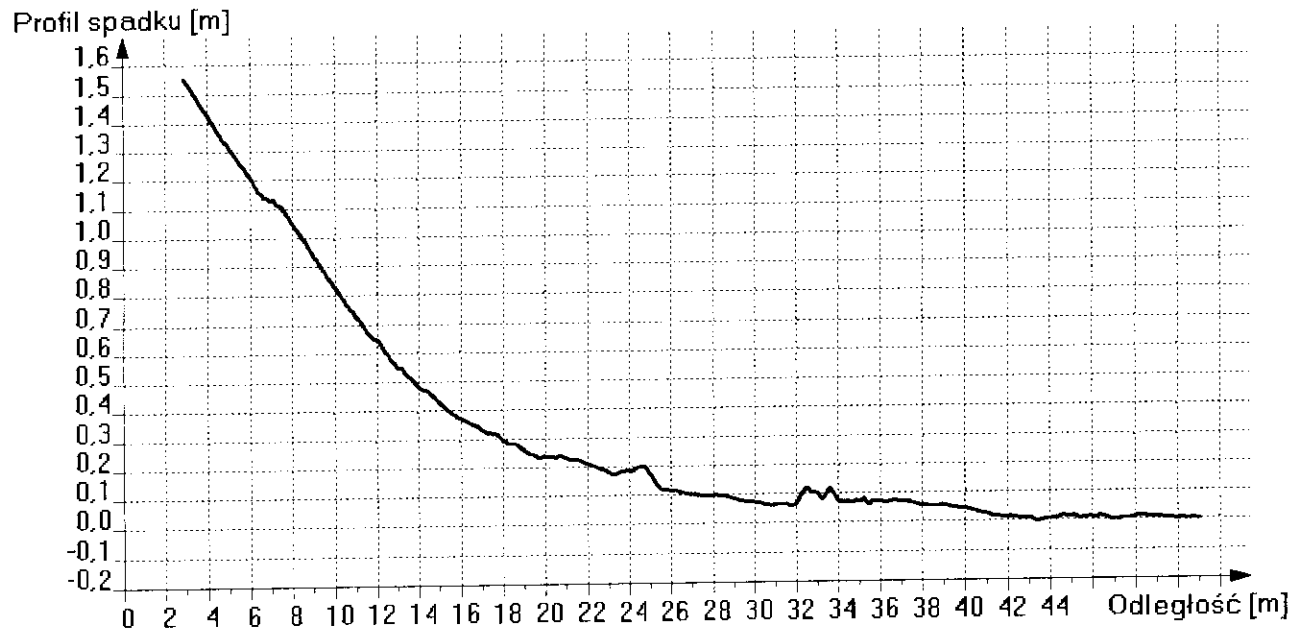
Odcinek	Górna studzienka S-1	
Pomiar-2	Dolna studzienka S-2	
Dł. inspekcji 53,40 m	Kier. inspekcji W kierunku spadku	Nr inspekcji 2
Dł. odcinka m	Rodzy. kanału KM	Data insp. 2007-06-14

Zdjęcie/Wideo	Odl./m	Stan	Opis
	S-1		
011 00:13:08	1.20	HA	Początek odcinka
012 00:11:43	9.80	RL-L	Poz: 9 - 8; Rysa, podłużna, osiowa, z lewej, szer. = 0,2cm
013 00:12:13	11.10	AU-R	Poz: 3 - 2; Przykanalik, zablokowany, bez przepływu, z prawej
00:12:33		AU-L	Poz: 9 - 8; Przykanalik, zablokowany, bez przepływu, z lewej
			↓
014 00:15:03	29.40	RL-R	Poz: 3 - 2; Rysa, podłużna, osiowa, z prawej, szer. = 0,2cm
00:16:34	32.10	HE-U	Poz: 7 - 5; Wystająca przeszkoda, w dnie, wyst. na = 5cm
00:17:43	48.90	TVUW	Kamera zanurzona, brak widoczności
00:17:53	53.40	TVUW	Kamera zanurzona, brak widoczności
015 00:19:15		GE	Przeciwna strona osiągnięta
00:19:26		EH	Koniec odcinka
	S-2

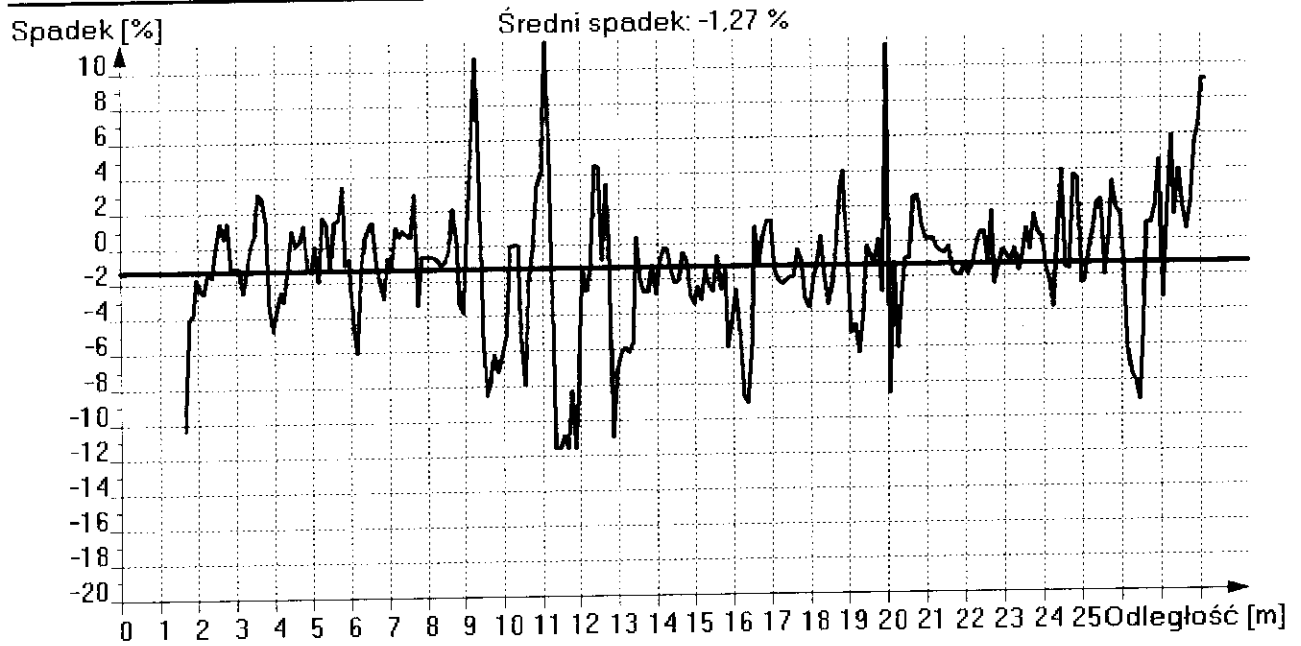
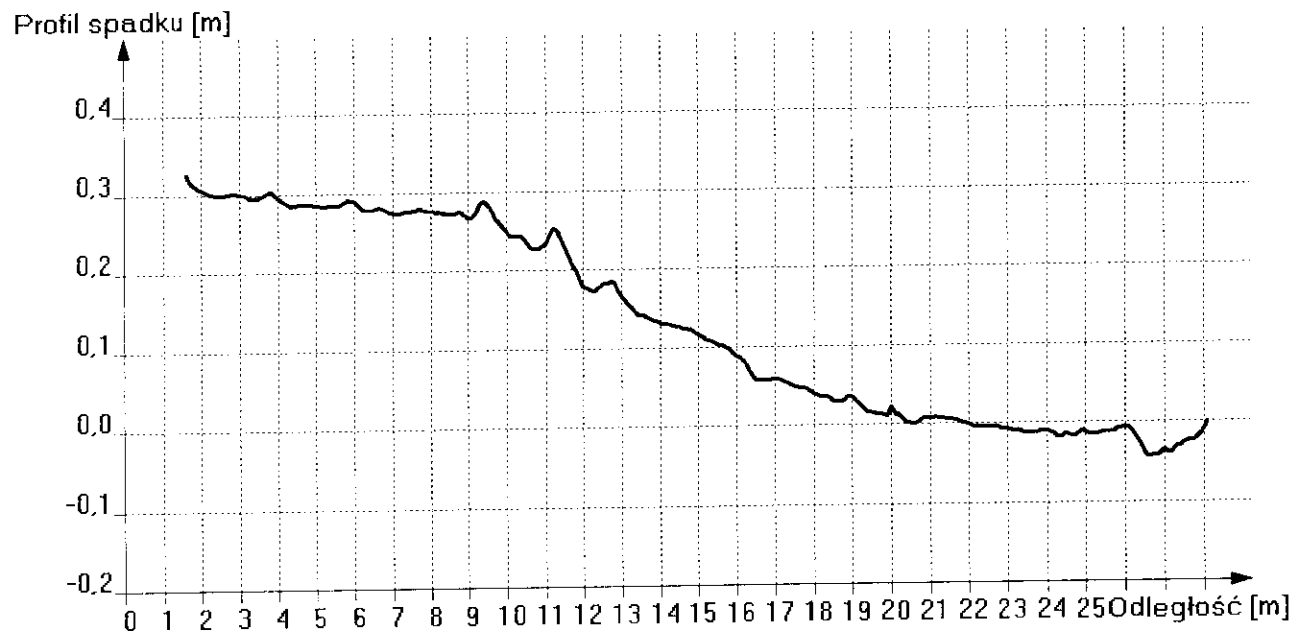
Odcinek		Górna studzienka	S-3	Nr inspekcji	31
Pomiar-3		Dolna studzienka	S-4	Data insp.	2007-06-28
Dł. inspekcji	29,20 m	Kier. inspekcji	W kierunku spadku		
Dł. odcinka	m	Rodzy. kanału	KM

Zdjęcie	Wideo	Odległość G	Stan	P	Dpis
000	00:00:00	1,20	HA		Początek odcinka
001	02:22:41	29,20	GE		Przeciwna strona osiągnięta; S-4
	02:22:59	29,20	EH		Koniec odcinka

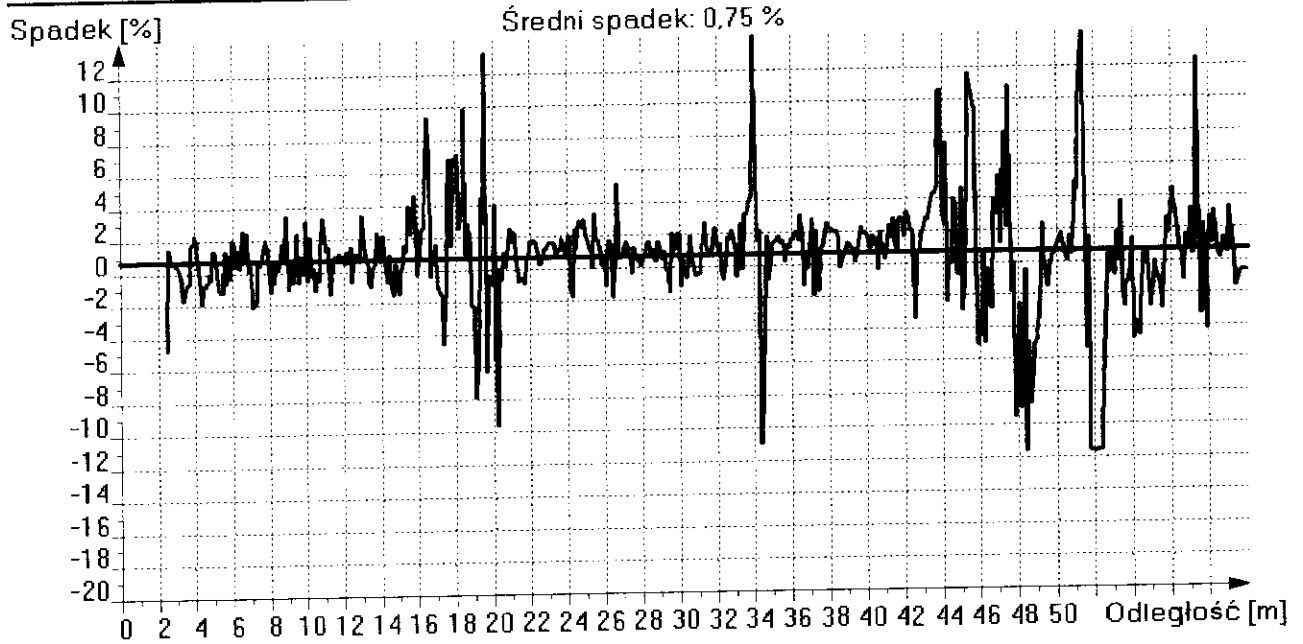
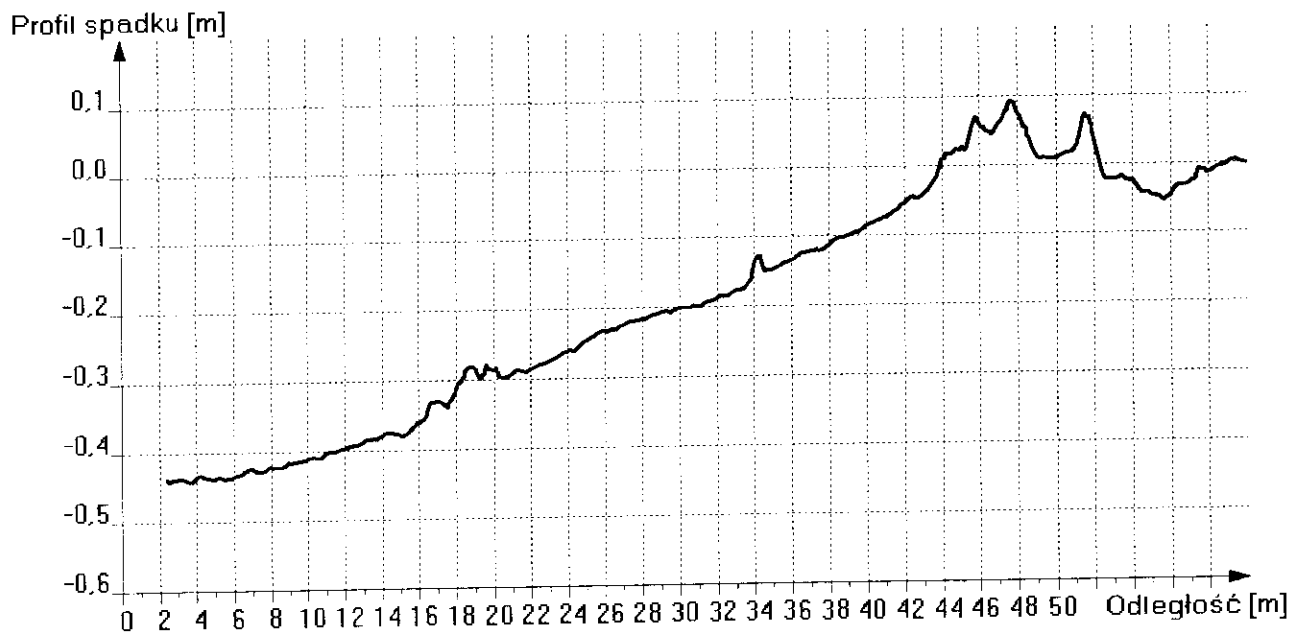
Odcinek	Górna studzienka S-42	
Pomiar 30	Dolna studzienka S-43	
Dł. inspekcji 60,00 m	Kier. inspekcji Pod spadek	Nr inspekcji 26
Dł. odcinka m	Rodzy. kanału KM	Data insp. 2007-06-27

Korozja ścianek rurociągu
Nieszczelności i liczne nacieki
Widoczna penetracja wody
Wadliwe wpięcie w główny kolektor (na ślepo)
Brak możliwości czyszczenia i kontroli stanu kanału

Zdjęcie	Wideo	Odl./m	Stan	Opis
S-43				
010	01:31:16	1.20	HA	Początek odcinka
011	01:33:45	10.90	C-ER	Poz: 2 - 1; Korozja, widoczna penetracja wody, z prawej
012	01:34:13	11.10	C-EL	Poz: 10 - 9; Korozja, widoczna penetracja wody, z lewej
013	01:34:50	12.90	UCE-	Nieszczelność, złącze rur, widoczna penetracja wody
014	01:35:43	17.50	C-EO	Poz: 1 - 12; Korozja, widoczna penetracja wody, z góry
015	01:37:24	31.50	ARER	Poz: 2 - 3; Przykanalik, rysa, widoczna penetracja wody, z prawej
016	01:38:23		HIER	Poz: 2 - 5; Przeszkoda, nacieki, widoczna penetracja wody, z prawej, redukcja = 10%
017	01:39:48	41.40	C-ER	Poz: 3 - 0; Korozja, widoczna penetracja wody, z prawej
018	01:40:10	42.40	C-ER	Poz: 3 - 4; Korozja, widoczna penetracja wody, z prawej
019	01:41:16	51.20	GE	Przeciwna strona osiągnięta; Wpięcie na ślepo
020	01:42:49		EH	Koniec odcinka
S-44

Naprawy miejscowe
