OPINIA STANU TECHNICZNEGO KANALIZACJI
ŚRÓDMIEŚCIA MIASTA CIESZYNA
NA PODSTAWIE
PRZEGLADU KAMERAŃ TV

GRUDZIEŃ 2003

OPINIA DOTYCZĄCA STANU KANALIZACJI
W ŚRÓDMIEŚCIU CIESZYNA

**„BELLATRIX” Sp. z o.o.
ul. Lazarówka 1a
41-935 BYTOM**

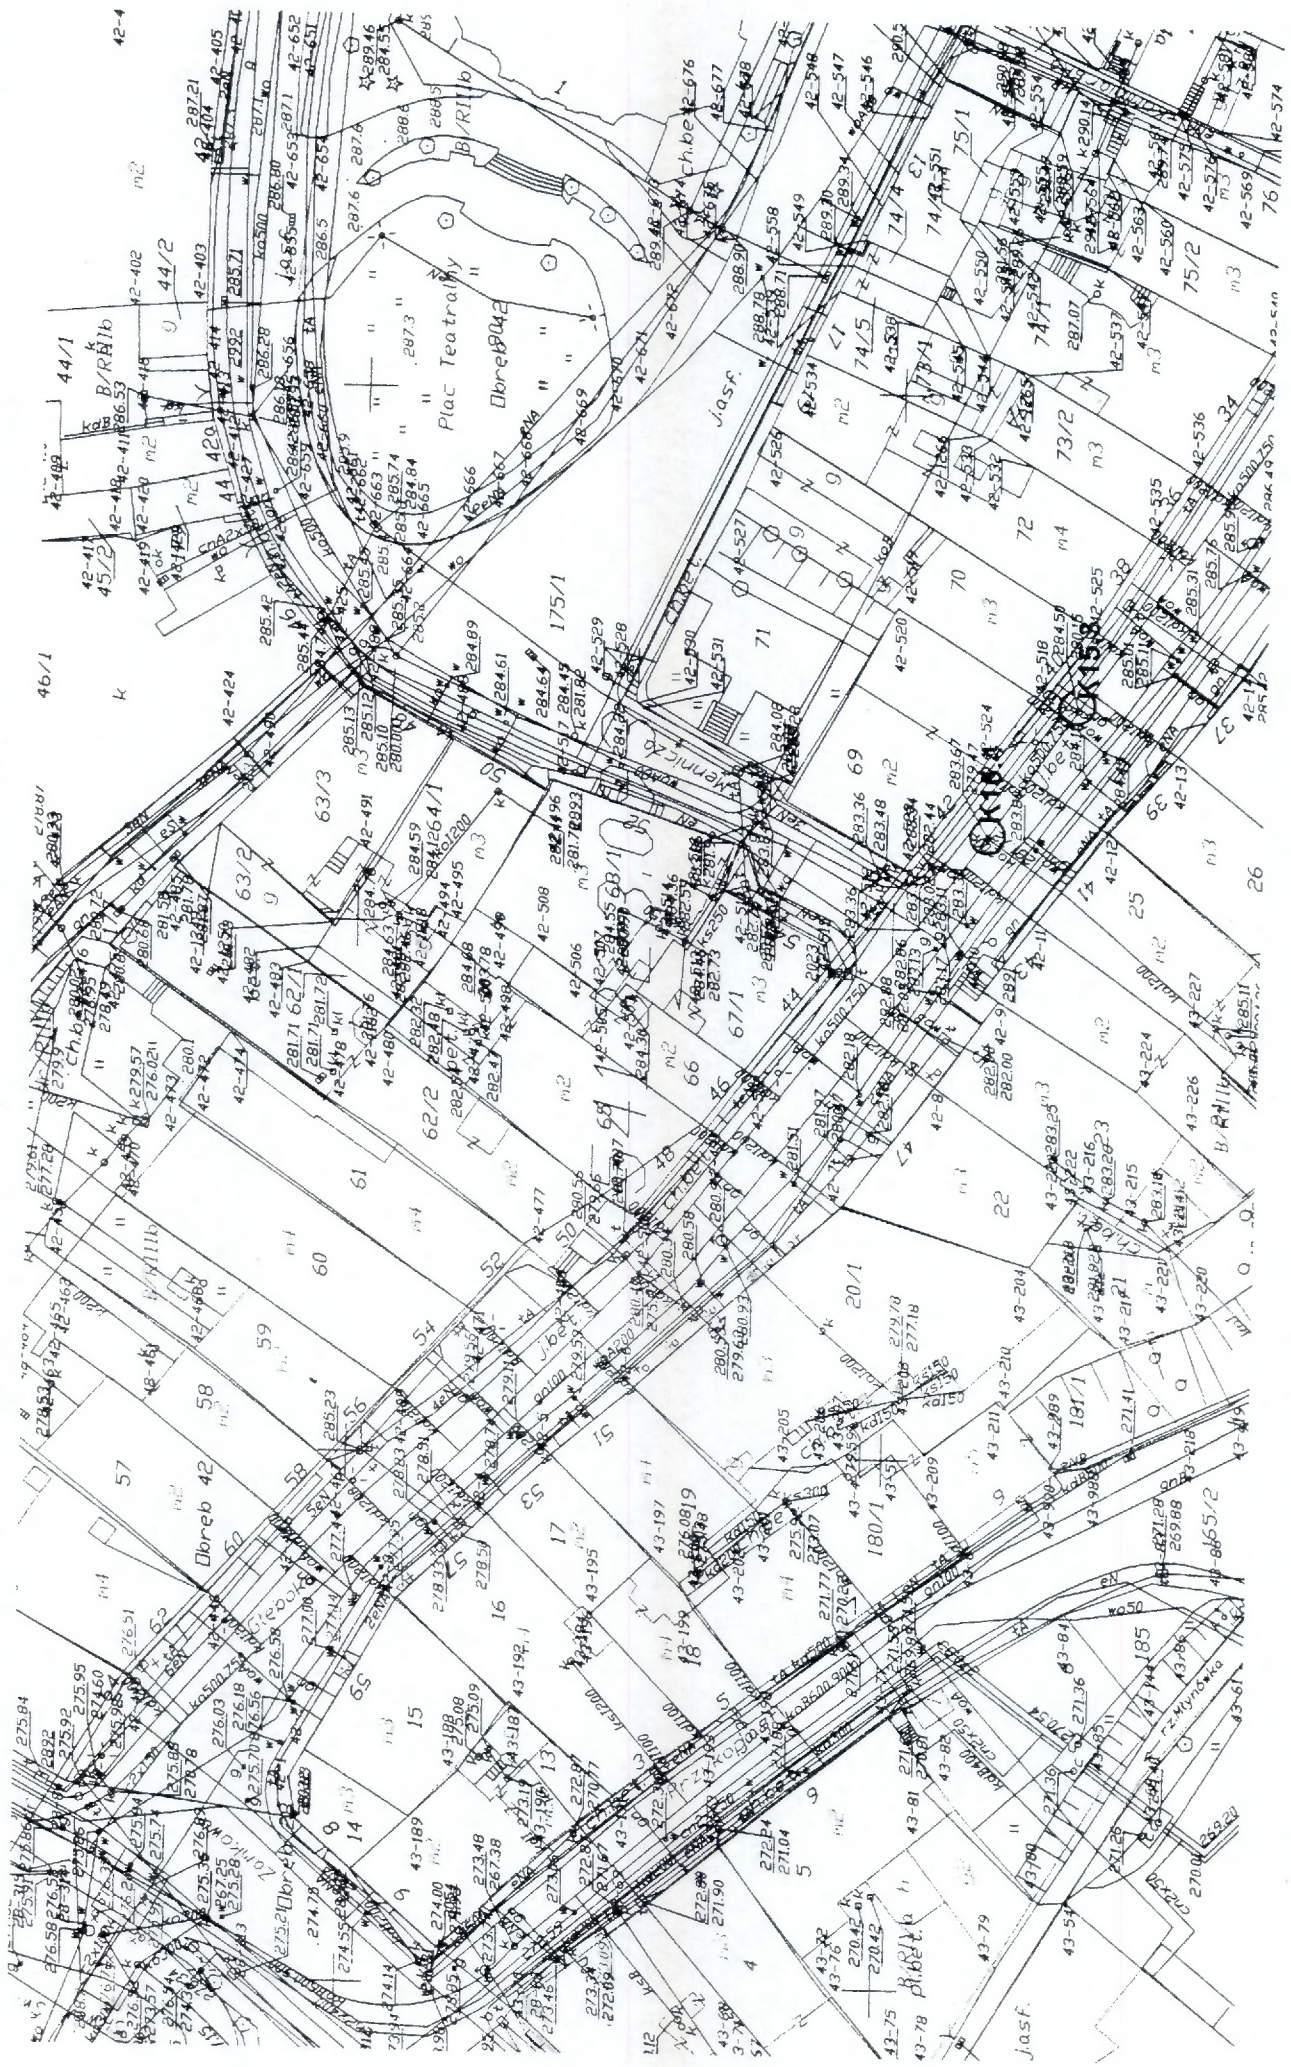
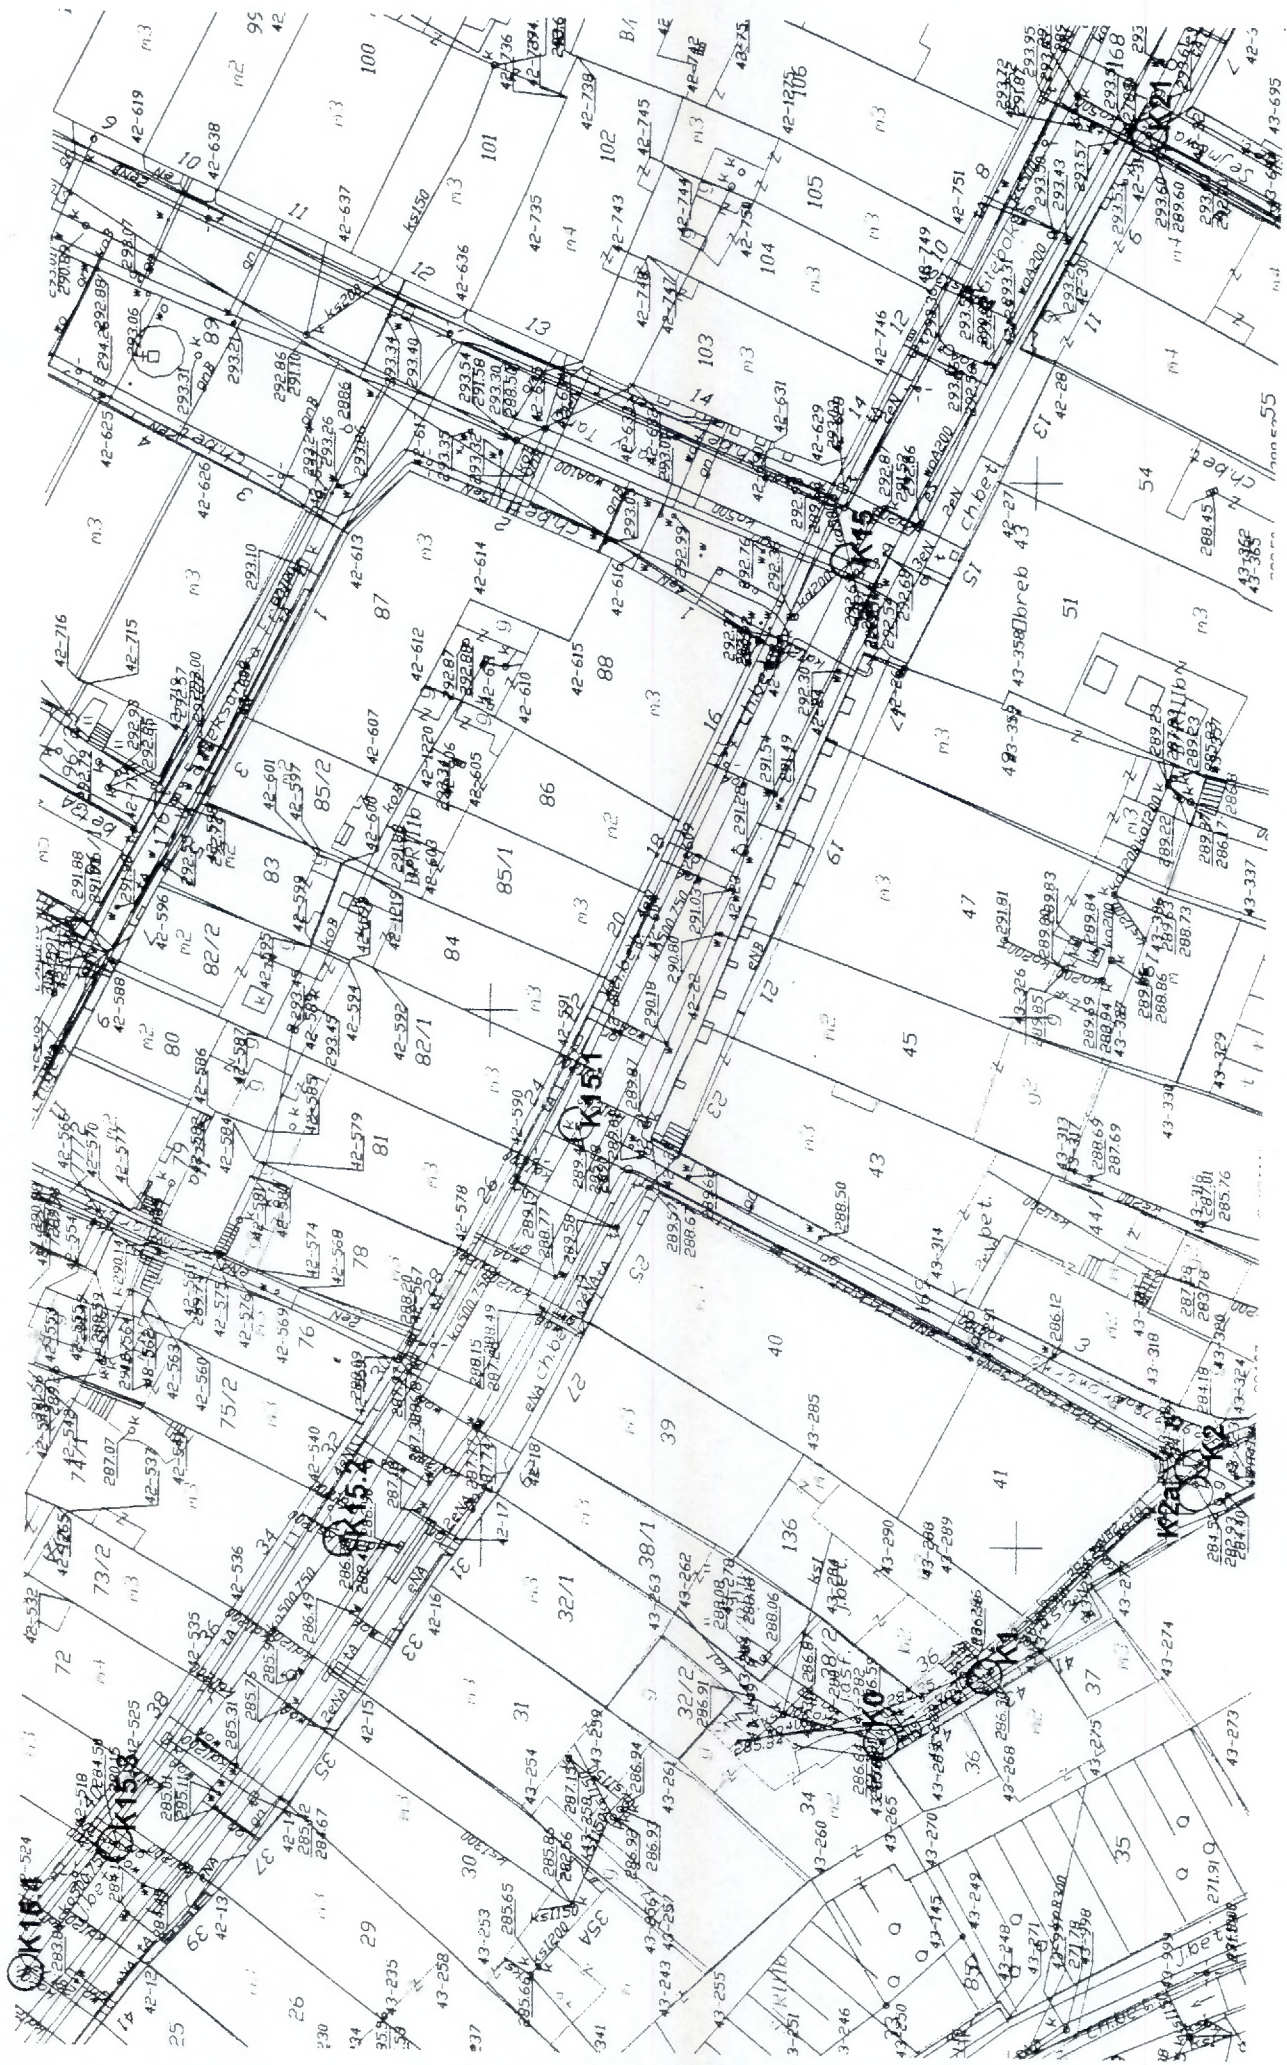
ODCINEK 19	Sieć : Ogólnospławna Lokalizacja: ul.Głęboka od K15.2 w kier.K15.6	Raport: CIE1_03 Sekcja: CD2
	Badanie: do: K15.2 Do: K15.6 Spyw:

odcinek	Określenie miejsca	Rodzaj uszkodzenia	Wielkość uszkodzenia	Prognozowany rozwój uszkodzenia	Proponowane metody naprawcze
K15 do K15.0	Cały odcinek	Korozja stropu i ścian bocznych	Duże ubytki materiału ścian	Perforacja ścian i osłabienie konstrukcji	Wyłożenie odcinka jedną z wykładzin typu long liner przenoszącą samodzielnie całość obciążeń
K15 do K15.1	Cały odcinek	Wyptukanie ścian	Kruszywo widoczne na całym obwodzie	Oslabienie wytrzymałości segmentów, utrata szczelności, perforacja ścian	Wyłożenie odcinka jedną z wykładzin typu long liner przenoszącą samodzielnie całość obciążeń
K15.2 do K15.1	Cały odcinek	Wyptukanie ścian	Kruszywo widoczne na całym obwodzie	Oslabienie wytrzymałości segmentów, utrata szczelności, perforacja ścian	Wyłożenie odcinka jedną z wykładzin typu long liner przenoszącą samodzielnie całość obciążeń
K15.2 do K15.3 K15.3 do K15.4 K15.4 do K15.5	Cały odcinek	Wyptukanie ścian	Kruszywo widoczne na całym obwodzie	Oslabienie wytrzymałości segmentów, utrata szczelności, perforacja ścian	Wyłożenie odcinka jedną z wykładzin typu long liner przenoszącą samodzielnie całość obciążeń

K15.5 do K15.6	Ok. 40% złączy	Inkrustacje powodowane infiltracją wód gruntowych	Inkrustacje nie przesłaniają więcej niż 5 % przekroju	Biorąc pod uwagę wiek budowy kanalizacji dalsza propagacja nieznaczna	Wyłożenie odcinka jedną z wykładzin typu long liner przenoszącą samodzielnie całość obciążeń
K20.5 do K20.4	Cały odcinek	Wyptukanie ścian	Kruszywo widoczne na całym obwodzie	Oslabienie wytrzymałości segmentów, utrata szczelności, perforacja ścian	Wyłożenie odcinka jedną z wykładzin typu long liner przenoszącą samodzielnie całość obciążeń

Przeglądane odcinki kanalizacji są w stanie technicznym pozwalającym na dalszą eksploatację po renowacji. Widoczne znaczne odstąpienie kruszywa w ścianach kanału, co powoduje znaczne zwiększenie współczynnika chropowatości kanału. Przejrzane odcinki zachowują spadki, jednak kanał wykazuje odchyłki od osi poziomej ok. 15%. W danych będących w posiadaniu Zakładu Gospodarki Komunalnej miasta Cieszyna a dotyczących funkcjonowania kanalizacji na przedmiotowym obszarze stwierdzono kilka wpisów o niedrożności kanału. Ze względu na właściwe posadowienie i funkcjonowanie proponuje się wykorzystanie odcinka do odprowadzania wód deszczowych z przylegającej zlewni.

INSREKCJA KOMPLETNA	Ilość zdjęć: 0
Długość przebadana sieci: 167,00	
43 Anomalie z tego	
33 : Przyłącze bezpośrednie	
3 : Infiltracja (Stwardnienia)	
2 : Pęknięcie podłużne zamknięte	
2 : Brak kinety	
1 : Abrazja	
1 : Przyłącze penetrujące	
1 : Korozja (Dna)

Pęknięcie podłużne zamknięte
 12 11,0 m.
 Długość=2,0 m

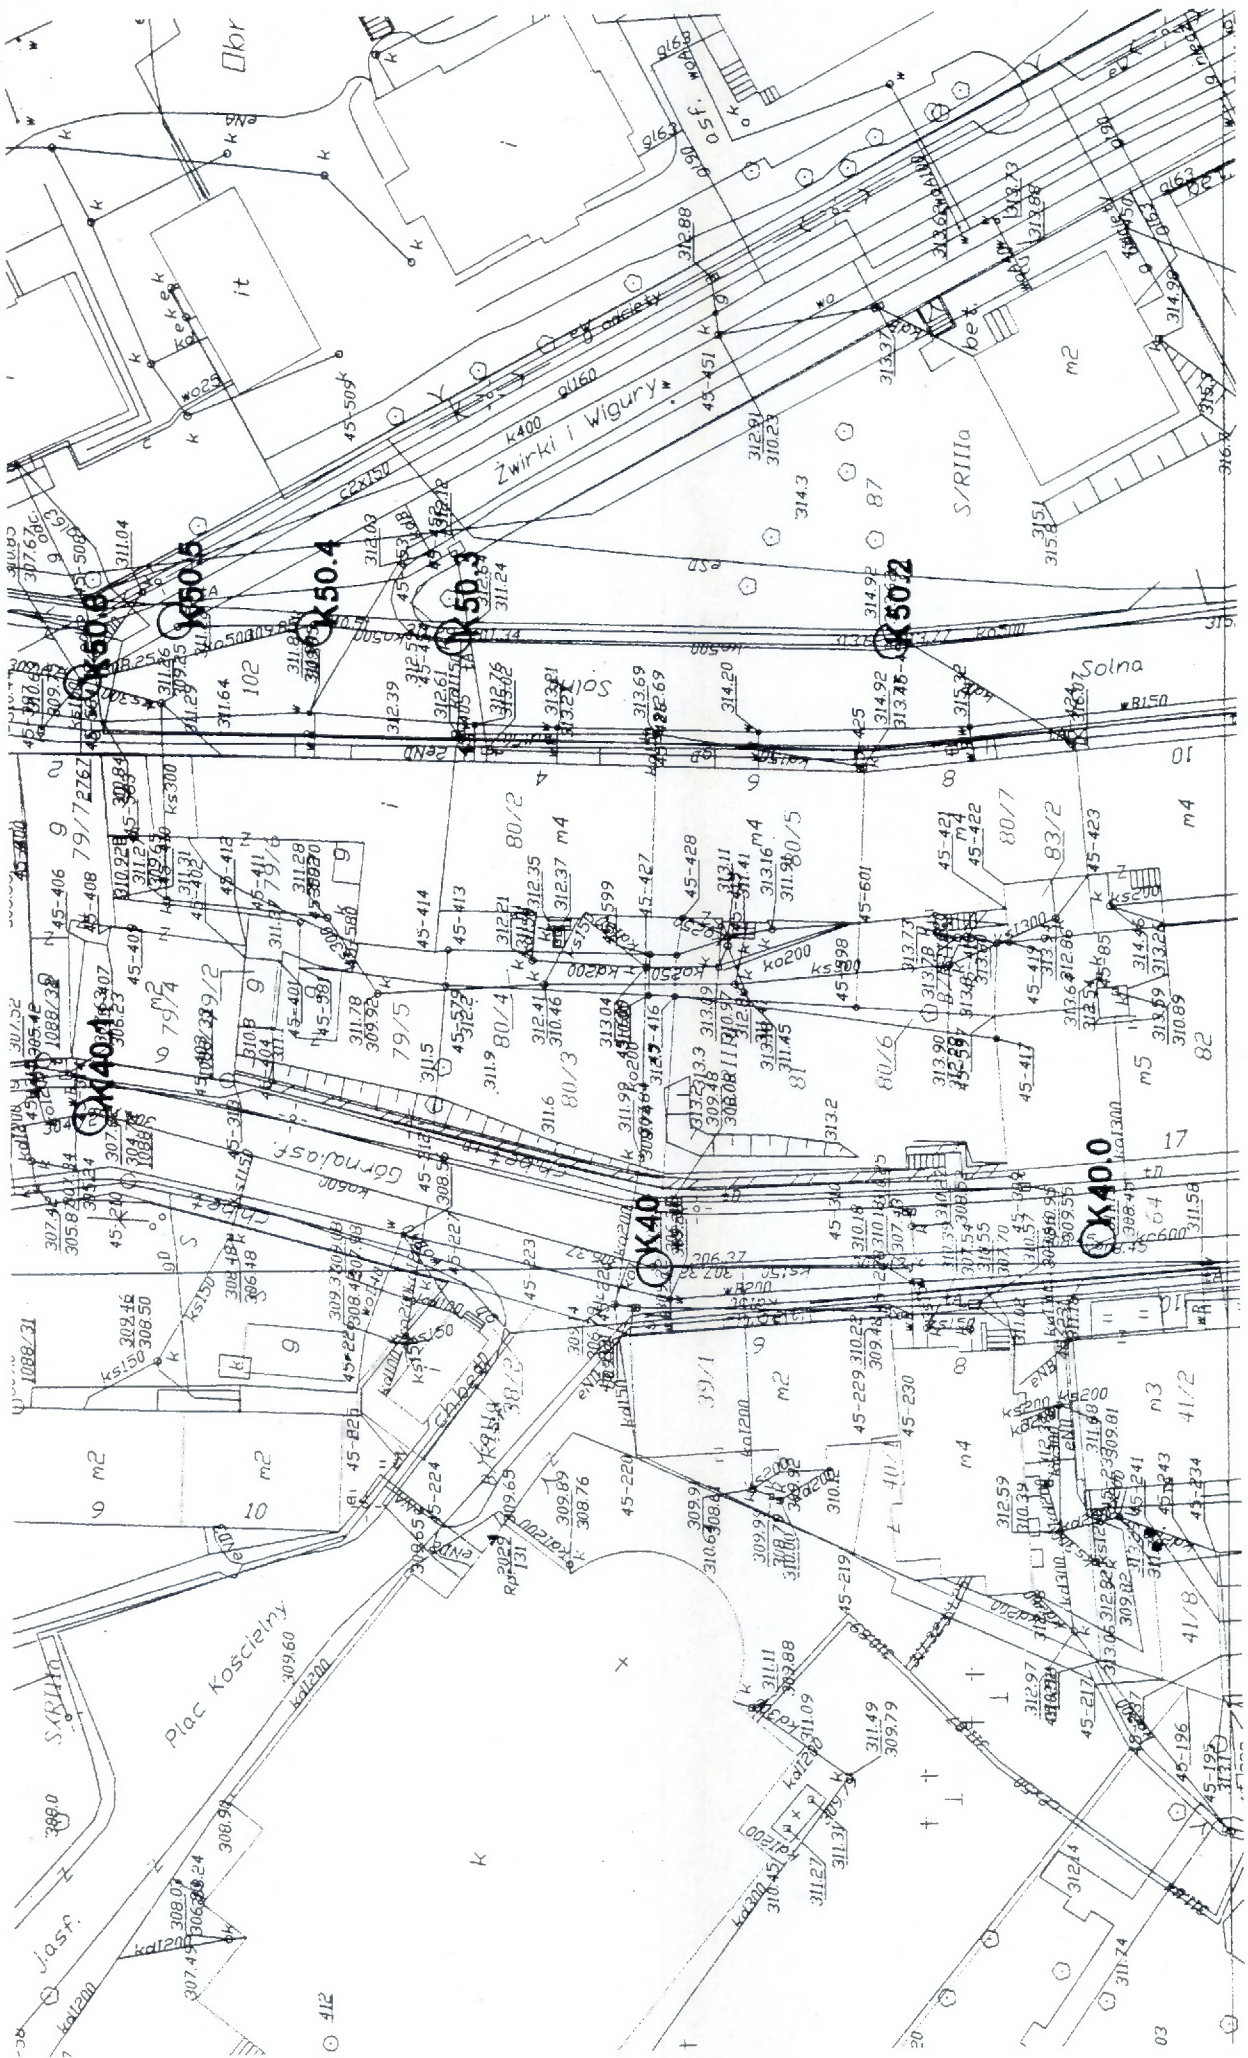
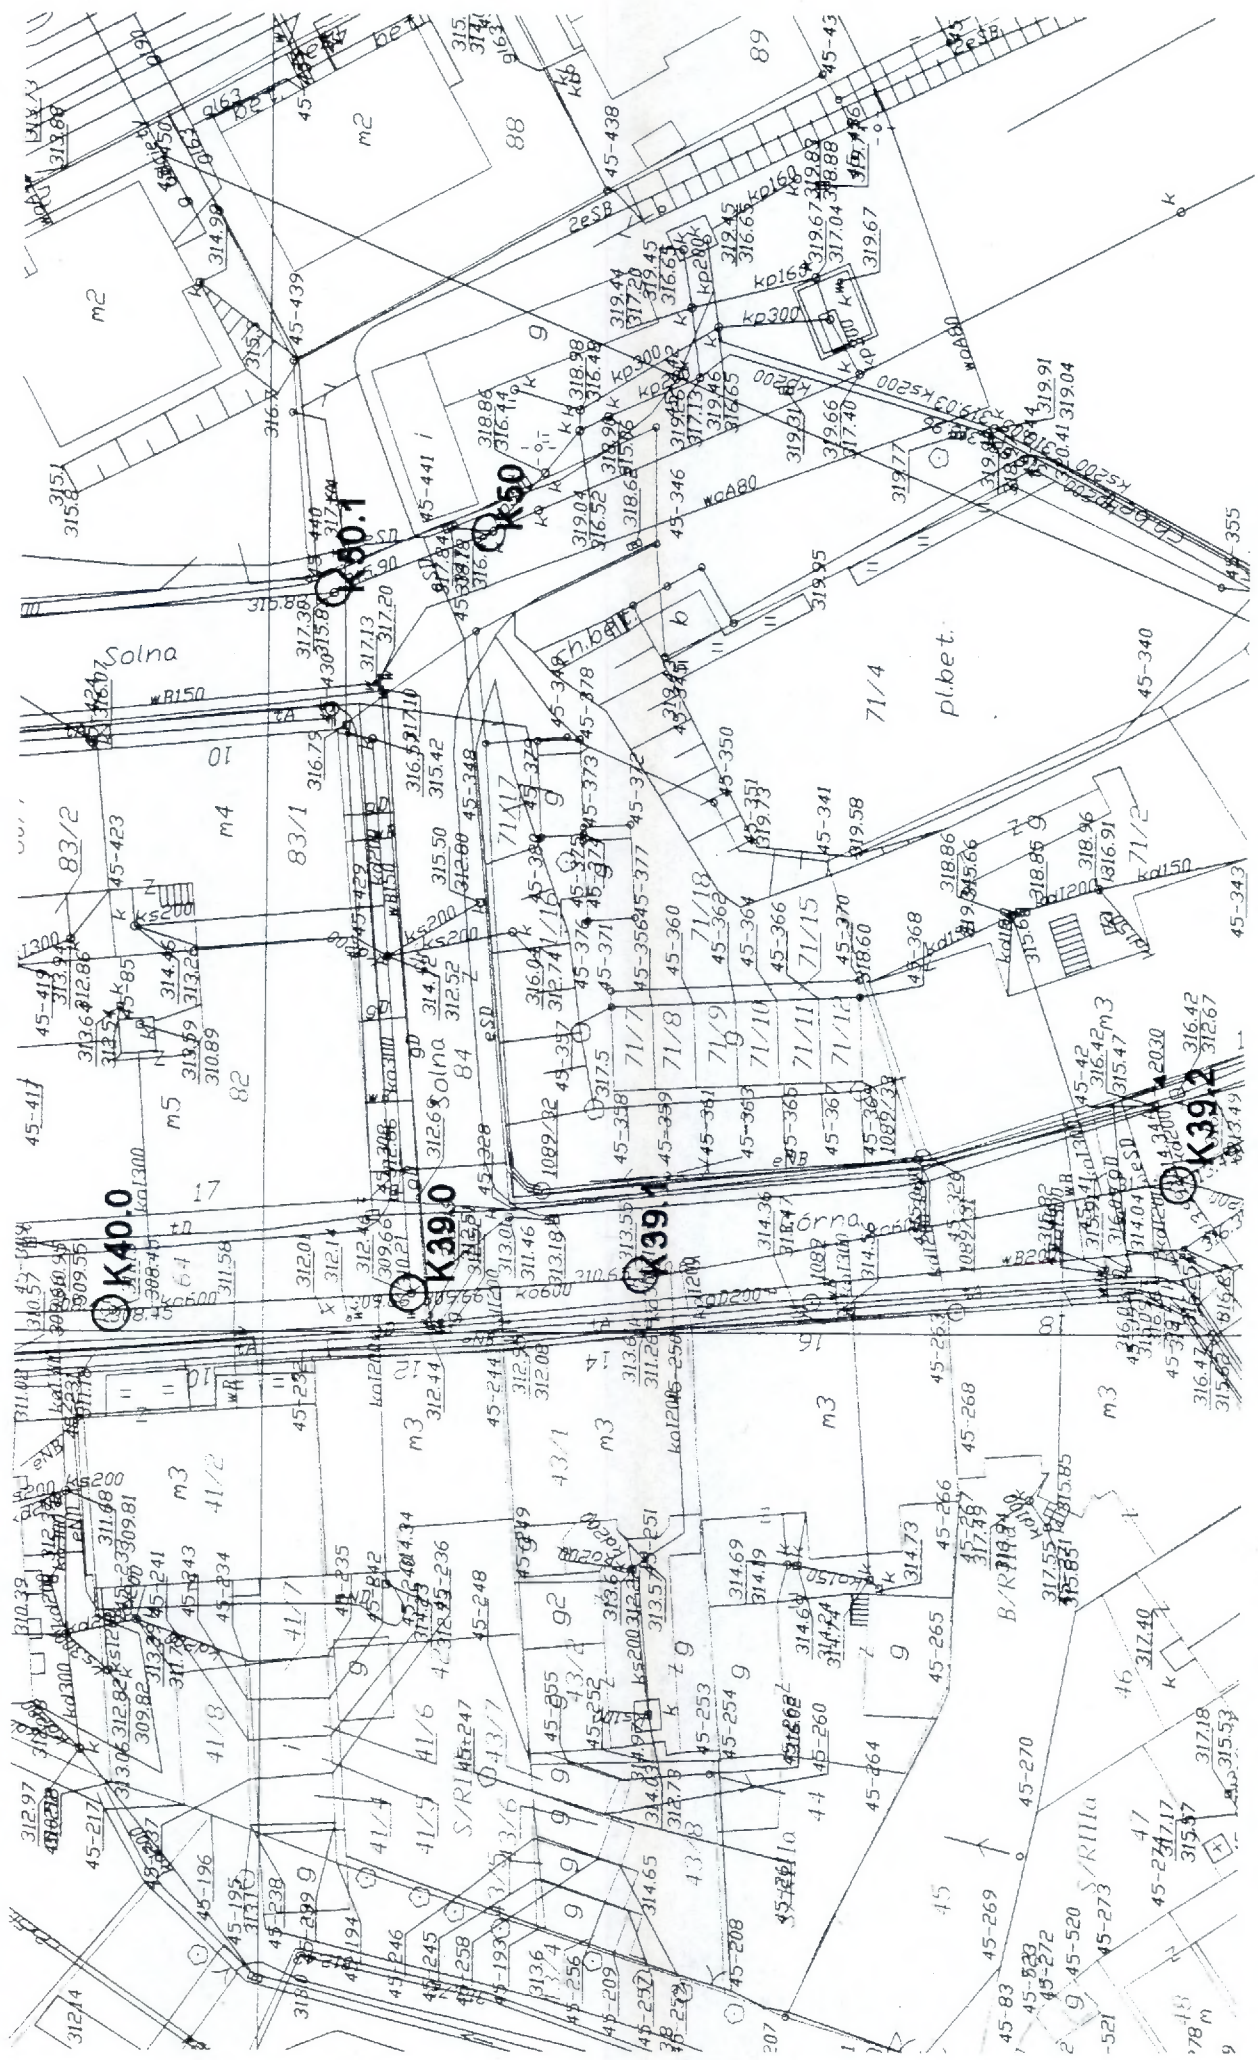
ODCINEK 1	Sieć : Ogólnospławna Lokalizacja: ul.Górna K39.2 w kier.K39.1	Raport: CIE1_03 Sekcja: CD4
	Badanie: do : K39.2 Do: 39.1 Splyw:

odcinek	Określenie miejsca	Rodzaj uszkodzenia	Wielkość uszkodzenia	Prognozowany rozwój uszkodzenia	Proponowane metody naprawcze
K50 do K50.1 K50.2 do K50.3 K50.4 do K50.3 K50.4 do K50.5 K50.5 do K50.6 K50.6 do K50.7	Cały odcinek	wyptukanie dna	Możliwe miejscowe perforacje segmentów	Oslabienie wytrzymałości segmentów, utrata szczelności	Renowacja całego odcinka jedną z wykładzin typu long liner uszczelniającą i przenoszącą samodzielnie całość obciążeń
K50.1 do K50.2	Cały odcinek	Wyptukanie dna oraz silne przerosty korzeni	Całkowita perforacja	Uszkodzenia i zapadnięcia kanału po wyptukaniu gruntu

Przeglądane odcinki kanalizacji są w stanie technicznym pozwalającym na renowację. Przed rozpoczęciem prac należy usunąć korzenie z odcinka K50.1 do K50.2. Żaden z przeglądanych odcinków kanału nie wykazuje śladów korozji siarczanowej powodowanej przez zaleganie i zagniwanie osadów ściekowych. W danych będących w posiadaniu Zakładu Gospodarki Komunalnej miasta Cieszyna a dotyczących funkcjonowania kanalizacji na przedmiotowym obszarze nie znaleziono żadnego wpisu o niedrożności bądź awarii kanalizacji. Ze względu na właściwe posadowienie proponuje się wykorzystanie odcinka do odprowadzania wód deszczowych z przylegającej zlewni. Całość kanału w ul. Solnej należy poddać renowacji. Warunek nieznacznej zawężenia kanalizacji, bądź zachowania średnicy pierwotnej nie jest konieczny do dotrzymania, przy założeniu że kanalizacja przejmie jedynie wody opadowe.

widoczność ok.15m ; abrazja dna; korozja scian +biale i rdzawe narośla spowodowane infiltracją.

- 1 : Abrazja
- 1 : Korozja (całkowite)
- 1 : Infiltracja (Stwardnienia)

Korozja (całkowite)
1,0 m.
Długość=15,0 m % przekroju=40,0 %
boki kanału;

Infiltracja (Stwardnienia)
3,0 m.
Osady mogą świadczyć o infiltracji;

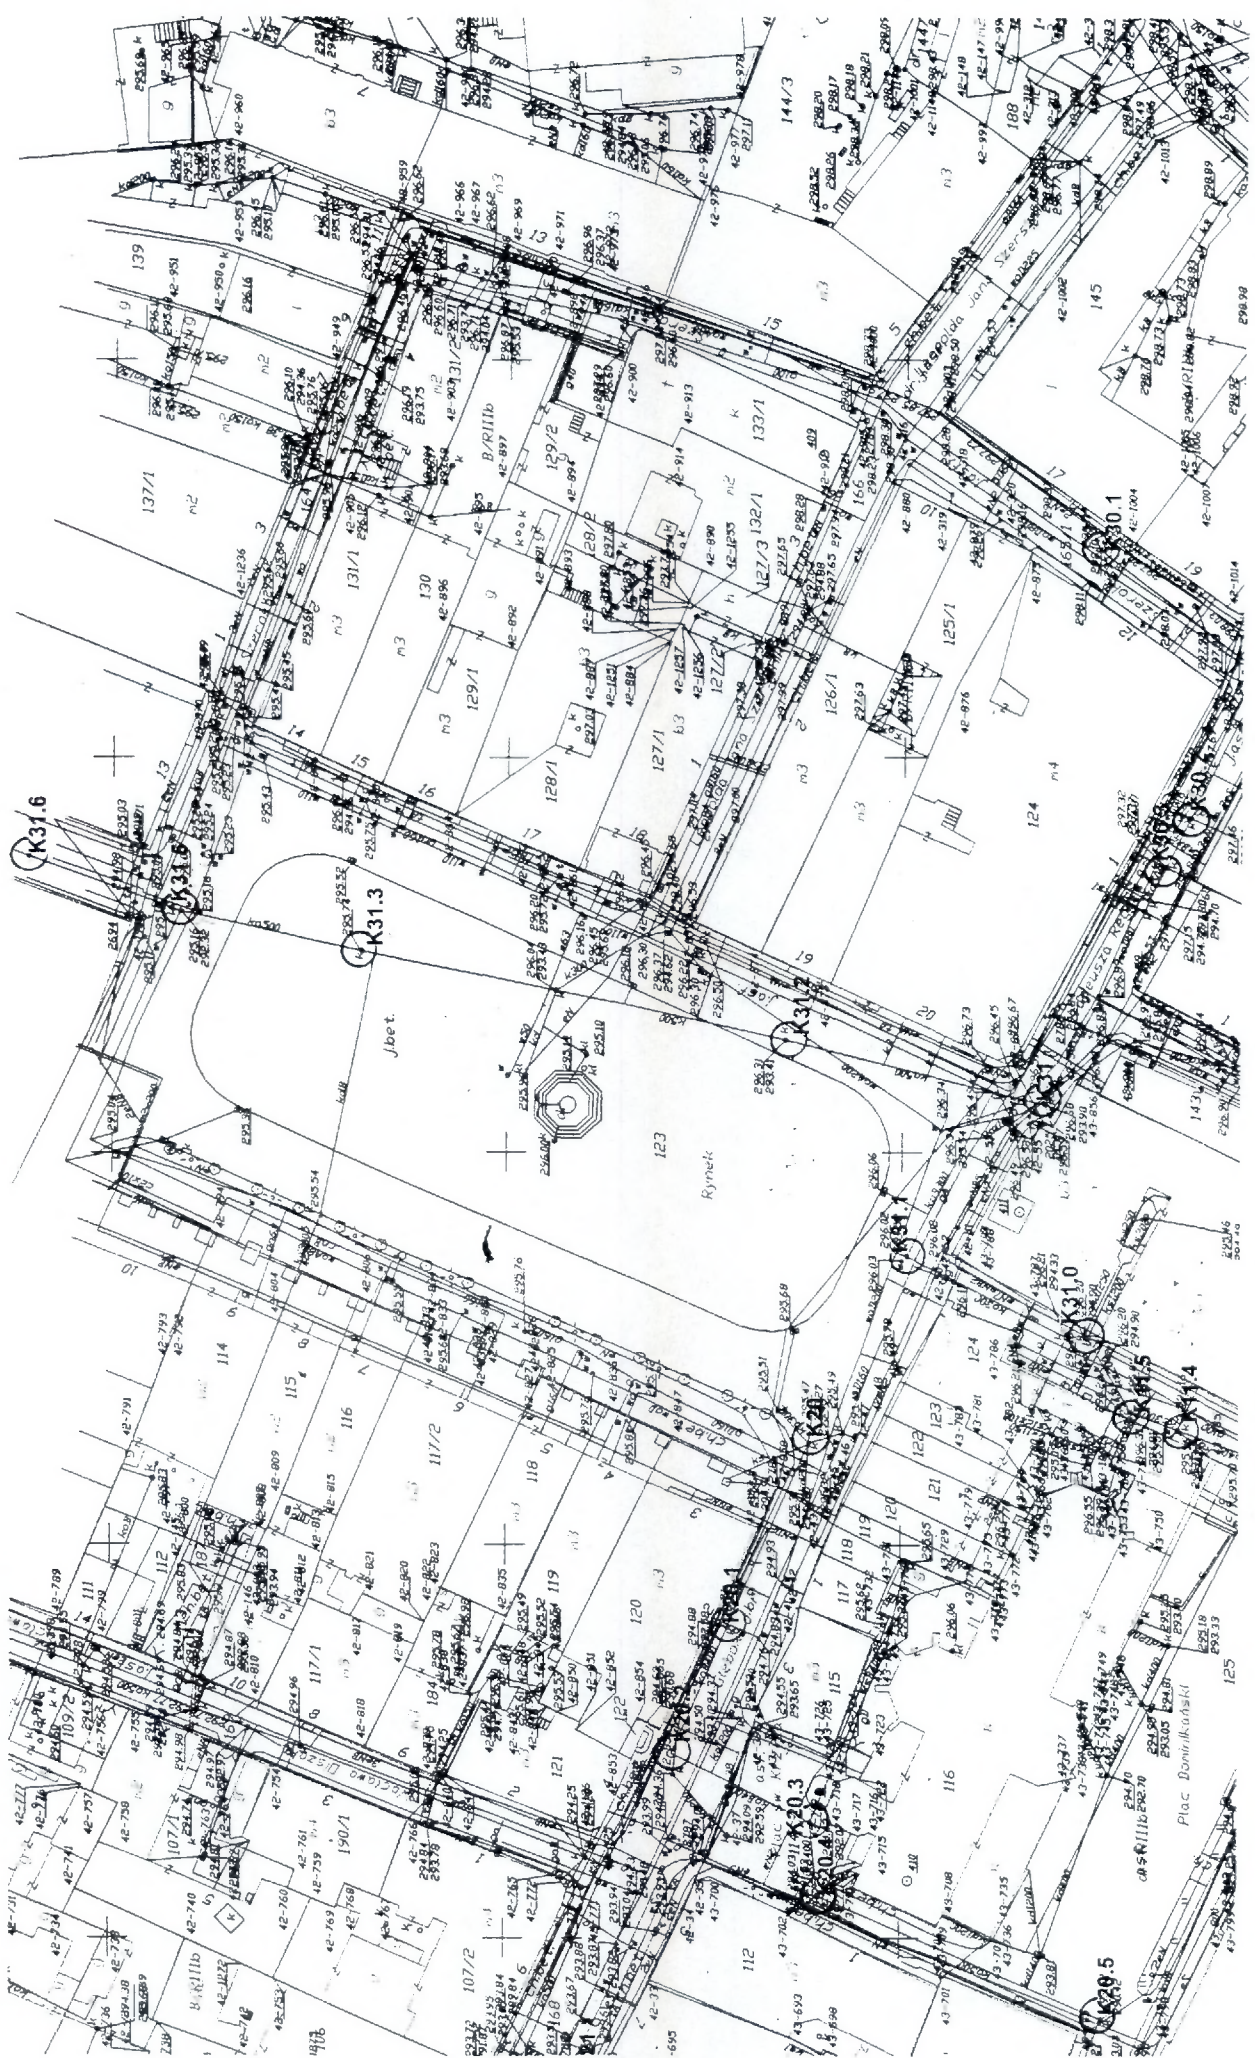
ODCINEK 18	Sieć : Ogólnospławna Lokalizacja: ul.Rynek od K31.5 w kier.K31.6	Raport: CIE1_03 Sekcja: CD2
	Badanie: do : K31.5 Do : K31.6 Spływ:

odcinek	Określenie miejsca	Rodzaj uszkodzenia	Wielkość uszkodzenia	Prognozowany rozwój uszkodzenia	Proponowane metody naprawcze
K31.5 do K31.4	Cały widoczny odcinek	uwidocznienie kruszywa	nieznaczne	-	Wyłożenie odcinka jedną z wykładzin typu long liner przenoszącą samodzielnie całość obciążeń
K31.5 do K31.6	Cały widoczny odcinek	Inkrustacje powodowane infiltracją wód gruntowych	Inkrustacje nie przesłaniają więcej niż 5 % przekroju	Biorąc pod uwagę wiek budowy kanalizacji dalsza propagacja nieznaczną	Wyłożenie odcinka jedną z wykładzin typu long liner przenoszącą samodzielnie całość obciążeń
K31.2 do K31	Cały odcinek	Wyplukanie ścian	Kruszywo widoczne na całym obwodzie	Oslabienie wytrzymałości segmentów, utrata szczelności, perforacja ścian	Wyłożenie odcinka jedną z wykładzin typu long liner przenoszącą samodzielnie całość obciążeń

Przeglądane odcinki kanalizacji są w stanie technicznym pozwalającym na dalszą eksploatację po renowacji. Widoczne znaczne odstąpienie kruszywa w ścianach kanału, co powoduje znaczne zwiększenie współczynnika oporów liniowych kanału. Przegląd kamerą nie pozwala na jednoznaczne określenie szczelności kanalizacji, jednak nie odnotowano zapadłisk płaszczyzny Rynku w osi kanału. Nie zaobserwowano również infiltracji co pozwala stwierdzić że kanalizacja nie wymywa obsypki segmentów a grunt jest właściwie zagęszczony. W danych będących w posiadaniu Zakładu Gospodarki Komunalnej miasta Cieszyna a dotyczących funkcjonowania kanalizacji na przedmiotowym obszarze stwierdzono jedynie pojedynczy wpis o niedrożności. Widoczne spadki pozwalają na samooczyszczanie się kanalizacji. Ze względu na właściwe posadowienie i funkcjonowanie proponuje się wykorzystanie odcinka do odprowadzania wód deszczowych z przylegającej zlewni.

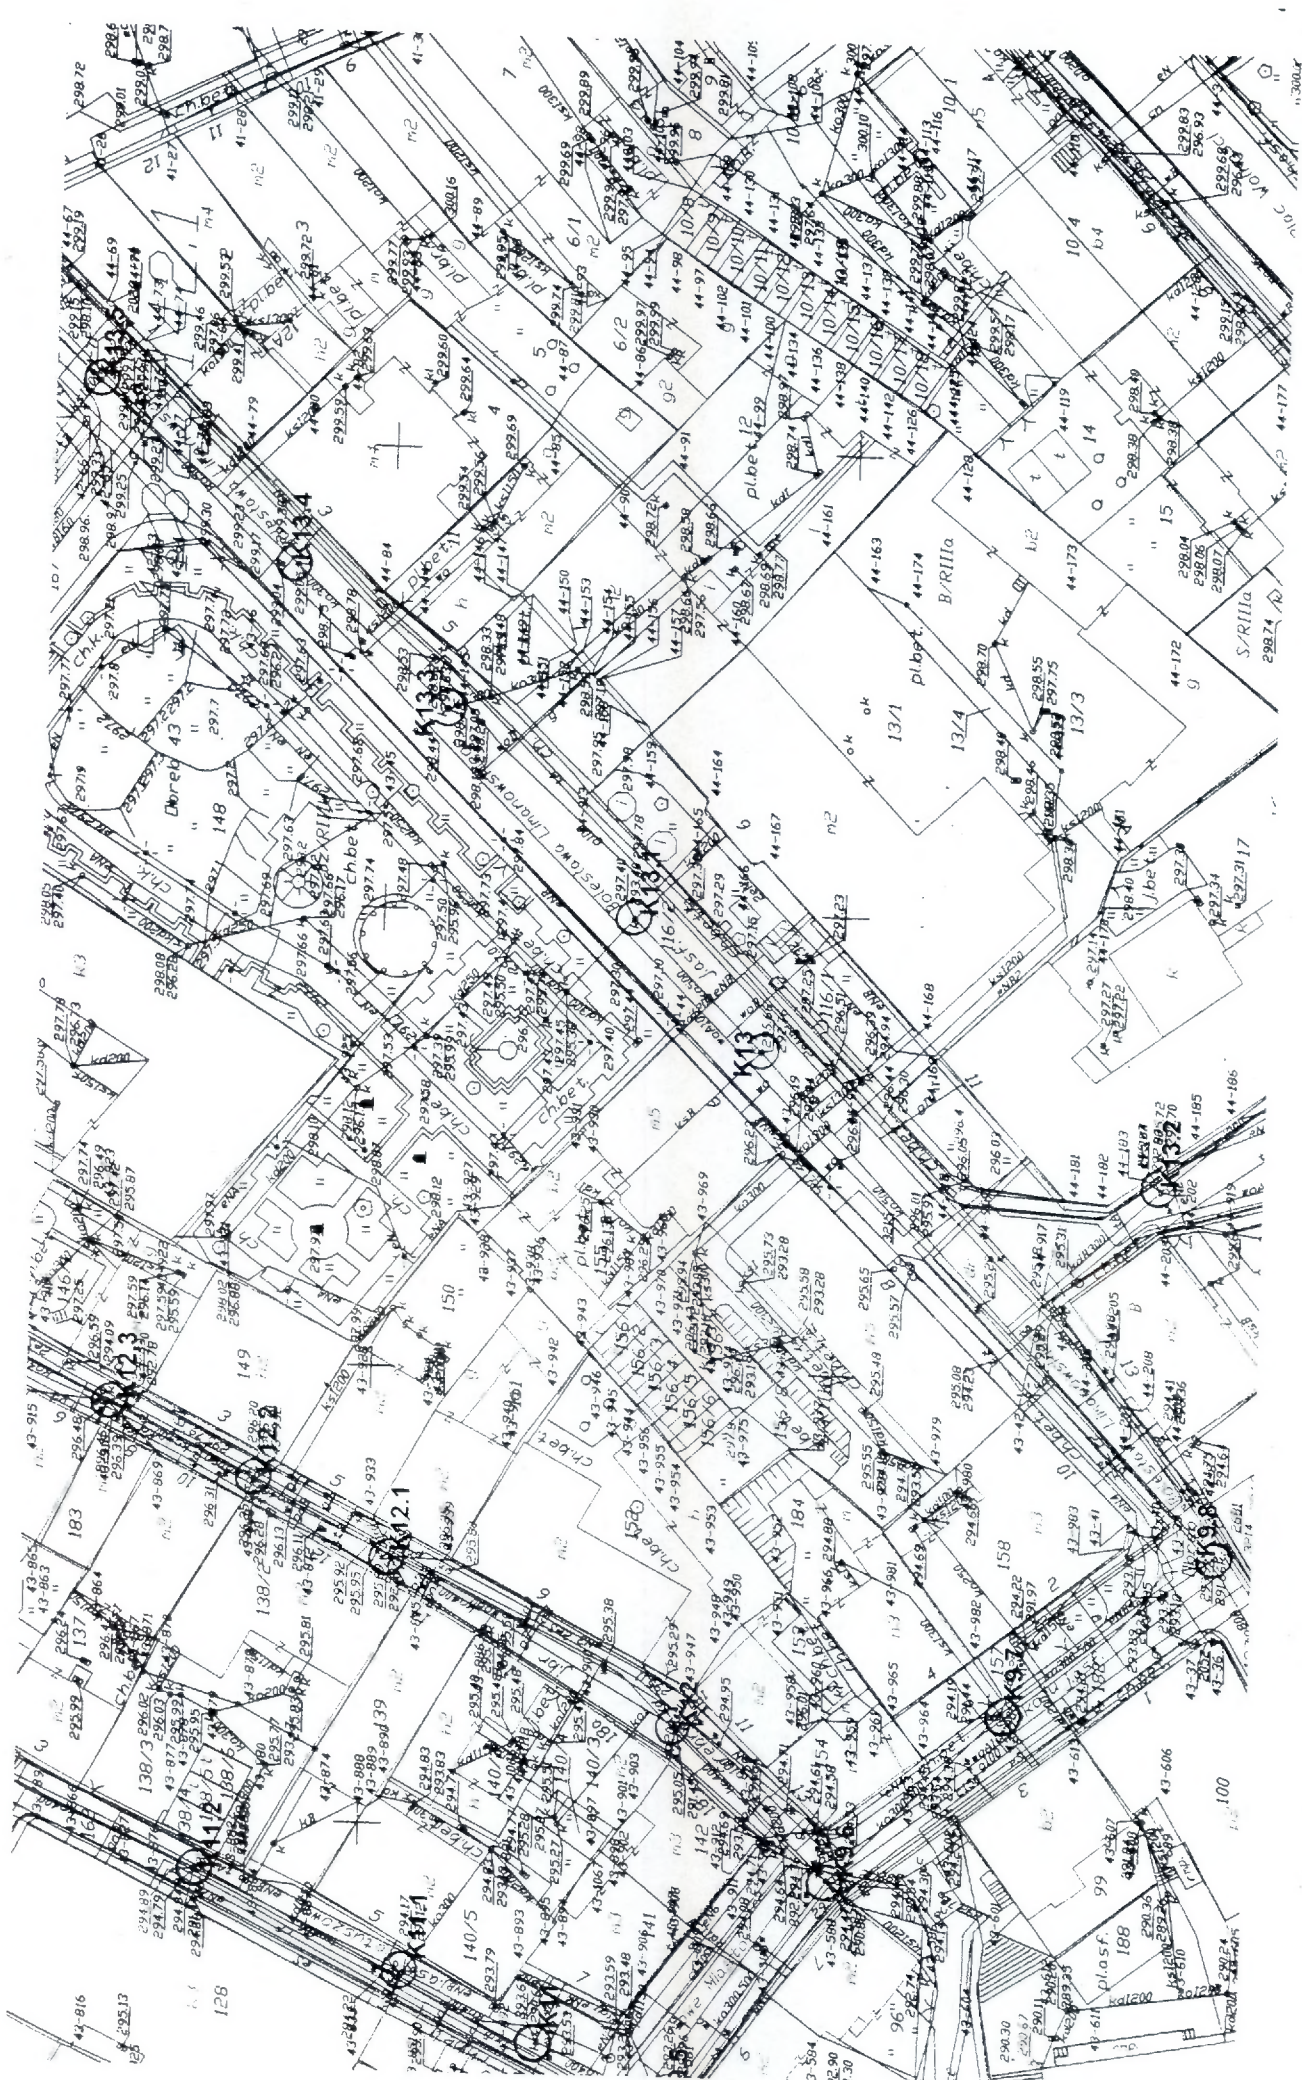
ODCINEK 15	Sieć : Ogólnospławna Lokalizacja: ul.Limanowskiego od K13.5 w kier. K13.4	Raport: CIE1_03 Sekcja: CD3
	Badanie: do : K13.5 Do : 13.4 Spływ:

odcinek	Określenie miejsca	Rodzaj uszkodzenia	Wielkość uszkodzenia	Prognozowany rozwój uszkodzenia	Proponowane metody naprawcze
K9.8 do K13	Cały odcinek	Wypłukanie ścian	Kruszywo widoczne na całym obwodzie	Oslabienie wytrzymałości segmentów, utrata szczelności, perforacja ścian	Wyłożenie odcinka jedną z wykładzin typu long liner przenoszącą samodzielnie całość obciążeń
K13 do K13.1	Cały odcinek	Wypłukanie ścian	Kruszywo widoczne na całym obwodzie	Oslabienie wytrzymałości segmentów, utrata szczelności, perforacja ścian	Wyłożenie odcinka jedną z wykładzin typu long liner przenoszącą samodzielnie całość obciążeń
K13.5 do K13.4	Cały odcinek	Wypłukanie ścian	Kruszywo widoczne na całym obwodzie	Oslabienie wytrzymałości segmentów, utrata szczelności, perforacja ścian	Wyłożenie odcinka jedną z wykładzin typu long liner przenoszącą samodzielnie całość obciążeń
	Na 5 m za K13.5	Przegroda wychodząca z przyłącza	Przesłonięcie ok. 40% przekroju	-	Częste niedrożności i zanieczyszczanie odcinka

Przeglądane odcinki kanalizacji są w stanie technicznym pozwalającym na dalszą eksploatację po renowacji. Widoczne znaczne odstąpienie kruszywa w ścianach kanału, co powoduje znaczne zwiększenie współczynnika chropowatości kanału. W danych będących w posiadaniu Zakładu Gospodarki Komunalnej miasta Cieszyna a dotyczących funkcjonowania kanalizacji na przedmiotowym obszarze stwierdzono kilka wpisów o niedrożności kanału. W celu dokładnego zdiagnozowania odcinek należy oczyścić z rumoszu skalnego. Ze względu na właściwe posadowienie i funkcjonowanie proponuje się wykorzystanie odcinka do odprowadzania wód deszczowych z przylegającej zlewni.

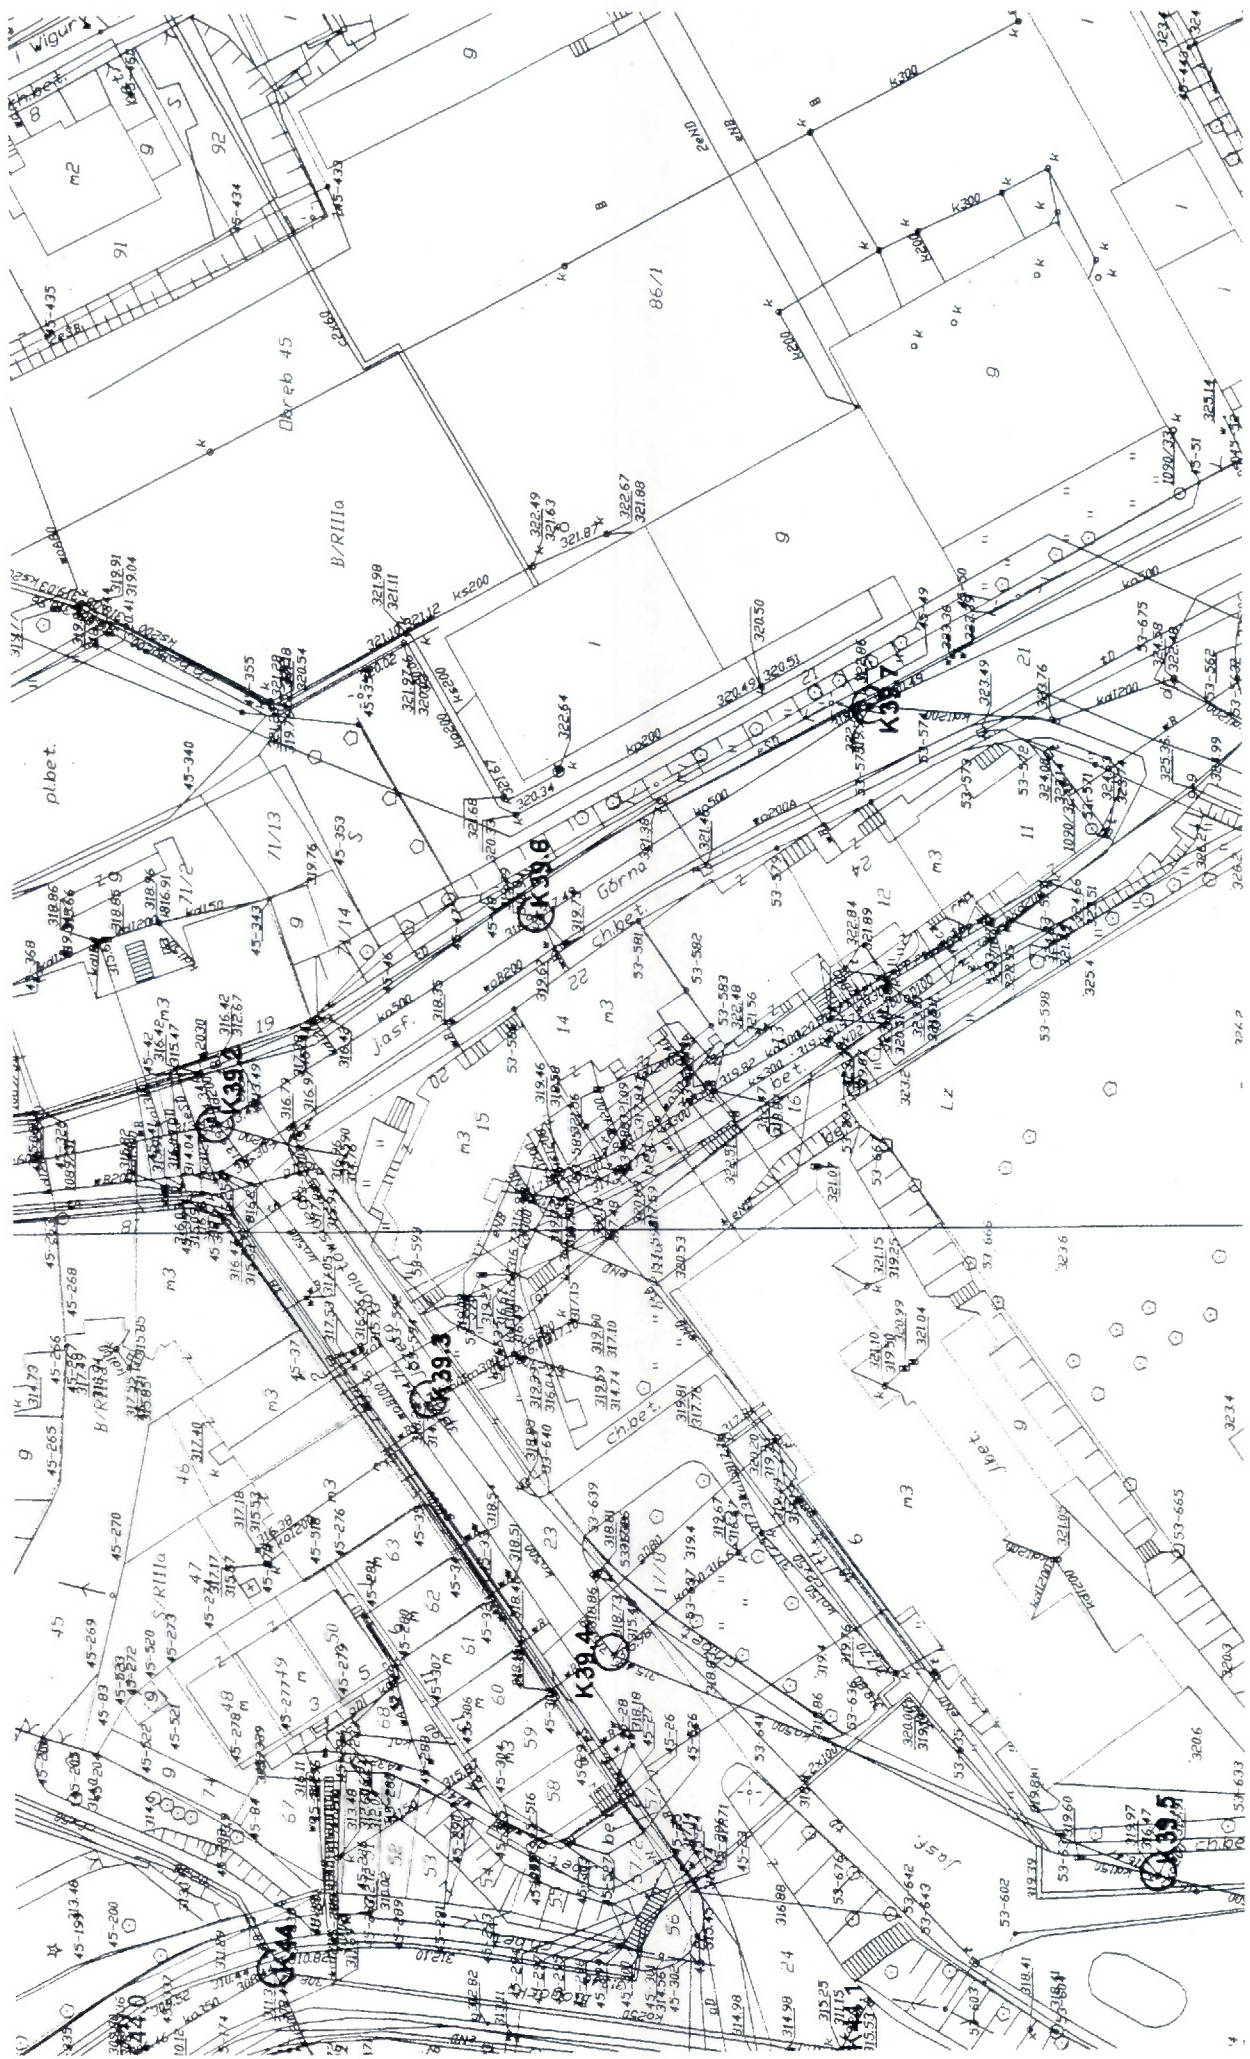
ODCINEK 20	Sieć : Ogólnospławna Lokalizacja : ul.Wyższa Brama od K40 w kier.K40.0	Raport: CIE1_03 Sekcja: CD2
	Badanie: do : K40 Do : K40.0 Spyw:

Przeglądane odcinki kanalizacji są w stanie technicznym wymagającym podjęcia decyzji o naprawie bądź renowacji. Żaden z przeglądanych odcinków kanału nie wykazuje śladów korozji siarczanowej powodowanej przez zaleganie i zagniwanie

osadów ściekowych. Całość zaobserwowanych uszkodzeń kanalizacji to mechaniczne, związane prowadzeniem materiału o dużej szorstkości ubytki ścian. Silne uwidocznienie kruszywa zwiększa opory liniowe przepływu, odcinki od K40 do K40.1 mają całkowite uszkodzenie dna. Widoczne to jest na zestawieniu awarii występujących na przeglądanych ciągach. Ze względu na właściwe posadowienie proponuje się wykorzystanie odcinka do odprowadzania wód deszczowych z przylegającej zlewni po całkowitej renowacji przywracającej całkowitą wytrzymałość mechaniczną i zapewniającą odpowiednio niski współczynnik oporów liniowych.

INSPEKCJA NIEKOMPLETNA	
Długość przebadana sieci: 12,00	Ilość zdjęć: 0
2 Anomalie z tego	
1 : Abrazja	
1 : Korozja (Dna)
