OPINIA TECHNICZNA OBIEKTU BUDOWLANEGO

Inwestycja : Remont Siedziby Książnicy Cieszyńskiej

Obiekt: Budynek Książnicy Cieszyńskiej

Adres: 43-400 Cieszyn ul. Mennicza 46

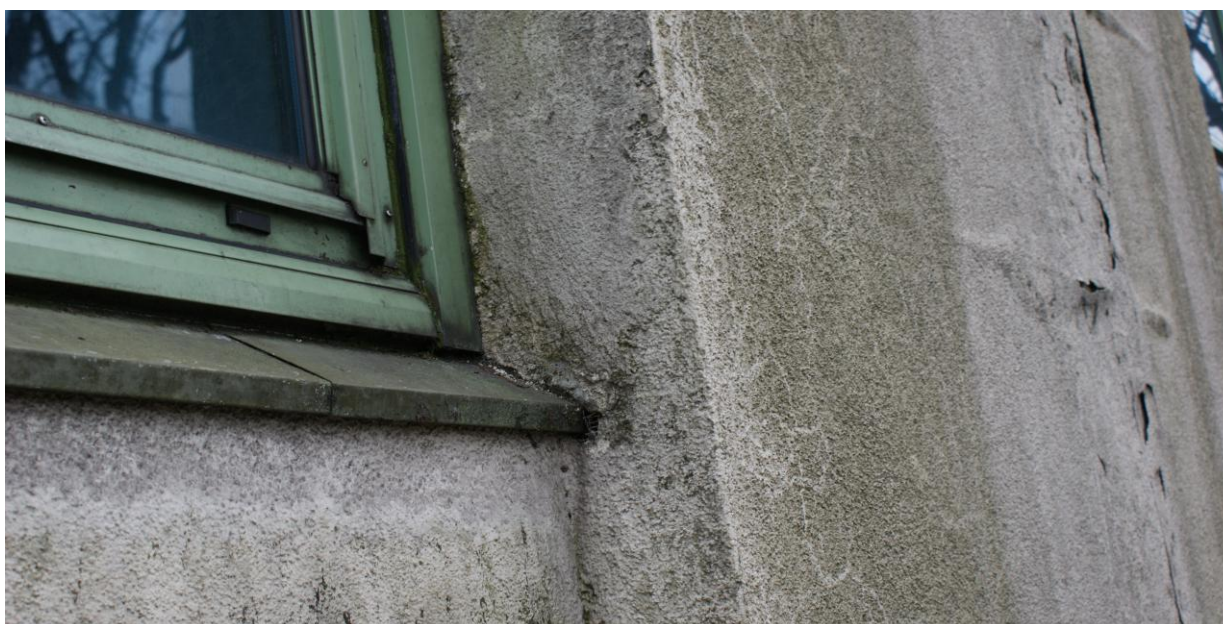
- niewłaściwie wykonane obróbki blacharskie lub ich całkowity brak spowodowały przyspieszone zabrudzenie elewacji, powstanie zacieków na elewacji i wykwitów solnych na kamieniu, rozwój mchów i glonów na powierzchni tynku i elewacji kamiennej. Praktycznie wszystkie obróbki blacharskie są albo za krótkie, albo za mało wystające poza lico ścian które mają osłaniać, albo posiadają źle wykształcone kapinosy, które powodują iż woda opadowa nie odrywa się od obróbki, lecz spływa po elewacji. Przeciekająca woda opadowa przez warstwy wewnętrzne systemu BSO spowodowała dodatkowe zabrudzenia elewacji w miejscu jej wypływania. Wady te zobrazowano zdjęciami nr 34,35,36

Zdjęcie nr 35- za krótkie parapety zewnętrzne
