Przedmiotem opracowania jest projekt budowlany adaptacji budynku byłej siedziby Państwowej Straży Pożarnej dla potrzeb Straży Miejskiej przy ulicy Limanowskiego 7 w Cieszynie.

8 OCENA AKTUALNEGO STANU TECHNICZNEGO BUDYNKU.

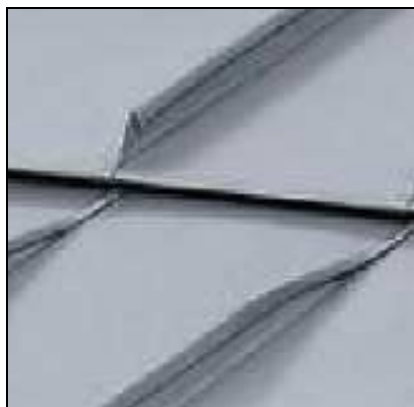
Ilustracja nr 32.

Nad częścią główną budynku dach o konstrukcji drewnianej, krokwiowo-płatwiowej, dwuspadowy, o nachyleniu połaci równym 15° . Stan krokwi o przekroju 11 x 15 cm określa się jako zadowalający (część krokwi jest widocznie zawilgocona). Krokwie wsparte na murlatach o przekroju 14 x 18 cm i na płatwiach pośrednich o przekroju 16 x 18 cm. Obciążenia z dachu przenoszone są za pomocą drewnianych słupów o przekroju 16 x 16 cm opartych na tramach o przekroju 16 x 18 cm. W trakcie oględzin stwierdzono uszkodzenia głowic tramów spowodowane lokalnymi przeciekami z połaci dachowych. Drewniane poszycie dachu jest w bardzo złym stanie. Przewiduje się całkowitą wymianę desek. Dach kryty blachą płaską na rąbki stojące (przewiduje się jej całkowitą wymianę). Zaleca się wymianę objętej korozją biologiczną części konstrukcji dachu. Konstrukcja i poszycie dachu nad dobudowaną częścią budynku (klatka schodowa i wieża) do całkowitej wymiany.

Należy usunąć istniejące poszycie dachu (blacha płaska, deski). Skorodowane elementy drewnianej konstrukcji dachu należy wymienić na nowe. Wszystkie drewniane elementy należy zabezpieczyć środkiem o właściwościach zbliżonych do preparatu Fobos 4M. Nowe poszycie należy wykonać z impregnowanych łąt o przekroju 4x5 cm (w rozstawie dostosowanym do wymiarów arkusza blachy). Pomiedzy łątami a blachą płaską należy ułożyć folię paroprzepuszczalną. Zewnętrzne pokrycie dachu stanowić będzie blacha płaska łączona na rąbek stojący. Miejsca styku elementów drewnianych z elementami betonowymi należy zabezpieczyć papą.
