EKSPERTYZA TECHNICZNA

Obiekt: **BUDYNEK DWORCA KOLEJOWEGO W CIESZYNIIE**
zlokalizowany na dz. nr 16/1 obręb 33

Temat opracowania: **Ekspertyza dotycząca stanu technicznego budynku**

Data opracowania: **15 październik 2013 r.**

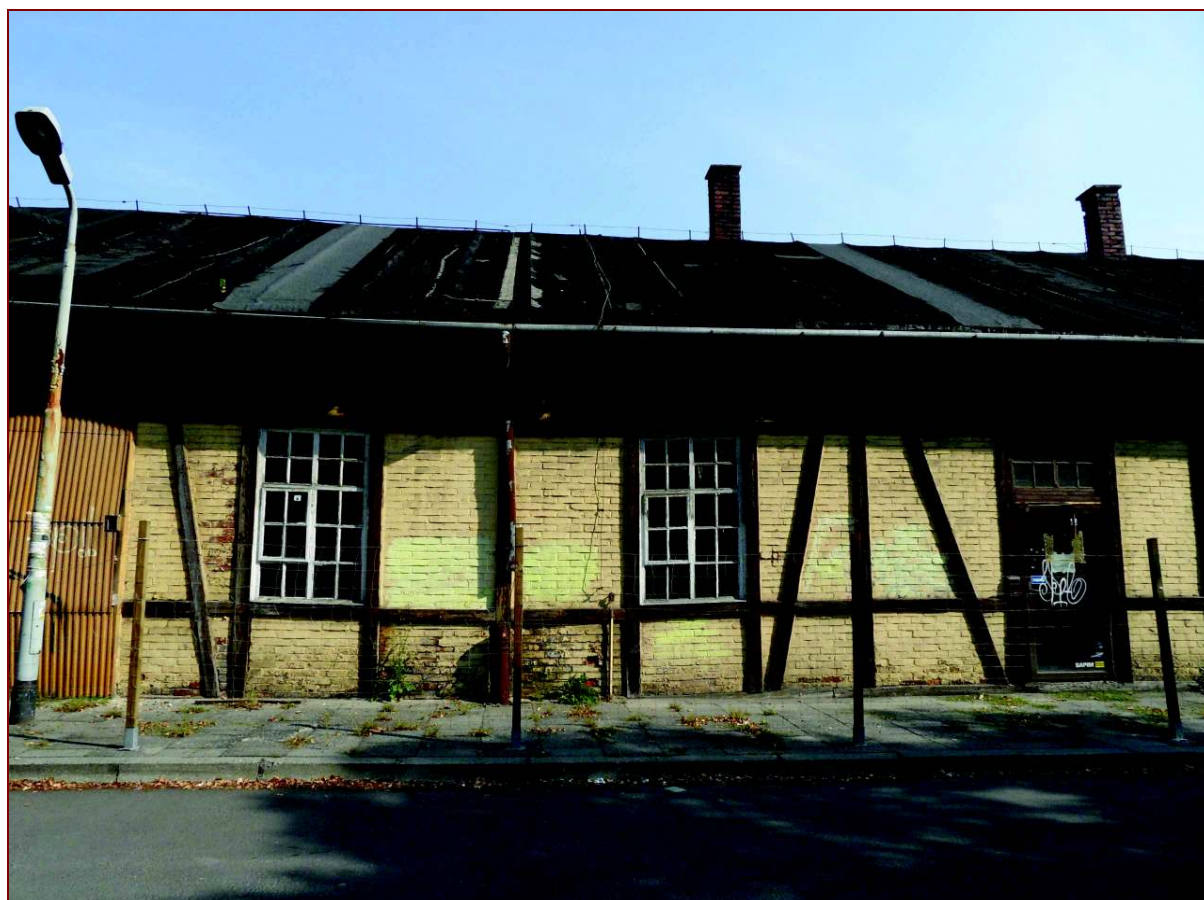
Fot. 15. Fragment muru pruskiego – widok od ulicy Hajduka

- Mur z cegły klinkierowej – średni stan techniczny, mur jest lokalnie zawilgocony szczególnie w rejonie dziurawych lub przerwanych rur spustowych (fot. 15); cegła klinkierowa pokryta jest farbą; znaczna powierzchnia muru pruskiego pokryta jest graffiti (fot. 14, 31); pęknięcia muru spowodowane są głównie osiadaniami fundamentów i próchnicą podwalin;

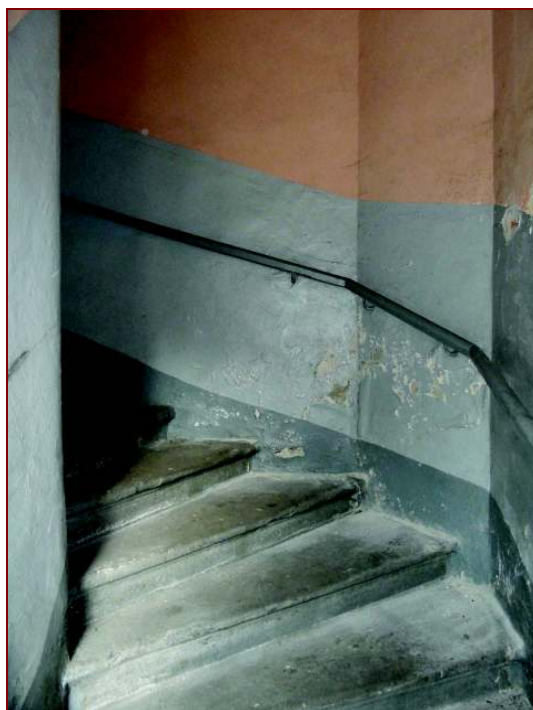
Fot. 22. Schody w budynku piętrowym

Stan techniczny schodów jest średni. Stopnie kamienne posiadają ubytki powstałe w ciągu ponad 100-letniego użytkowania (fot. 22).

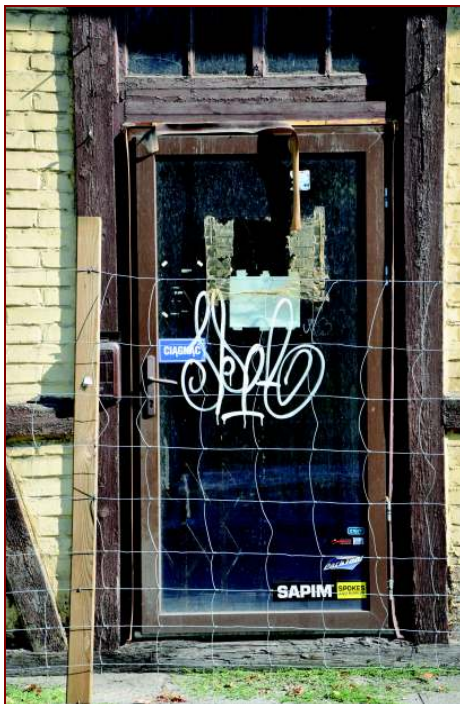
Fot.35. Drzwi wejściowe do pomieszczenia 3.5

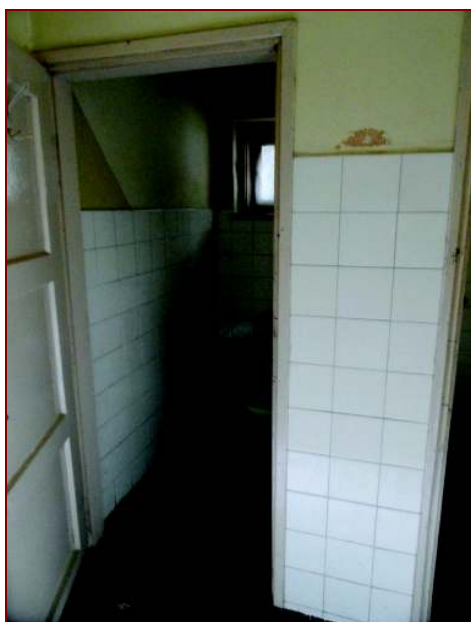
Fot.36. Wnętrze toalety męskiej

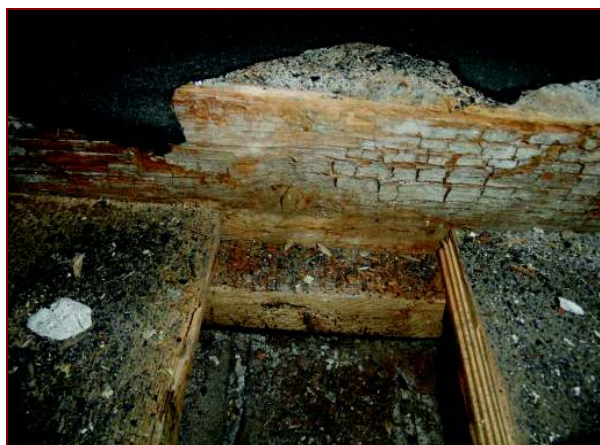
Stan techniczny stropów jest zły. Odkryte belki stropowe dotknięte są próchnicą.

Fot. 42. Spróchniała belka w stropie nad parterem

Również inne elementy stropowe t.j. legary, deski ślepego pułapu, deski podsufitki dotknięte są próchnicą. Z wykonanych obliczeń kontrolnych wynika, że dla obciążeń normowych w belkach o rozpiętości 6,82 m stropu nad parterem stan graniczny nośności przekroczony jest o 12%, w belkach o rozpiętości 6,82 m stropu nad piętrem przekroczenie wynosi 20 % a w belkach o rozpiętości 5,5 m stropu nad piętrem przekroczenie wynosi aż 37 %.

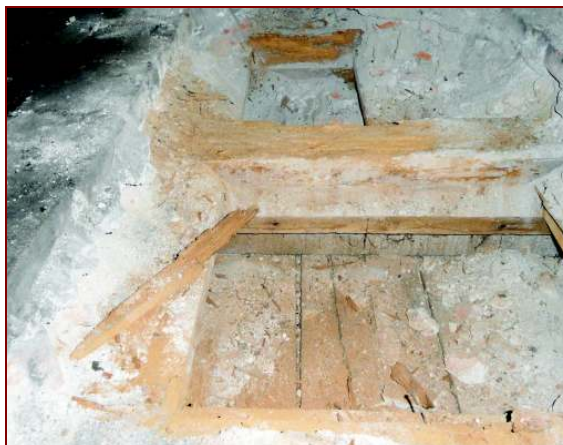
Fot. 43. Spróchniałe belki w stropie nad piętrem

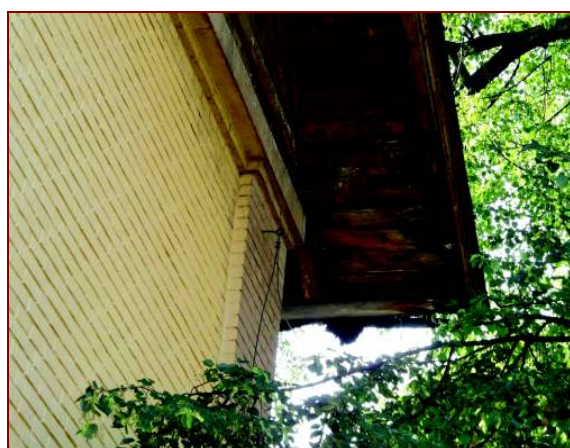
Stan techniczny elementów wieżby dachowej jest zróżnicowany. Elementy lub części elementów znajdujące się na zewnątrz, szczególnie w strefie okapowej, są dramatycznie zdegradowane a ich stan techniczny należy określić jako przedawaryjny (fot 44-47).

Fot. 45. Spróchniałe i zamknięte elementy wieżby

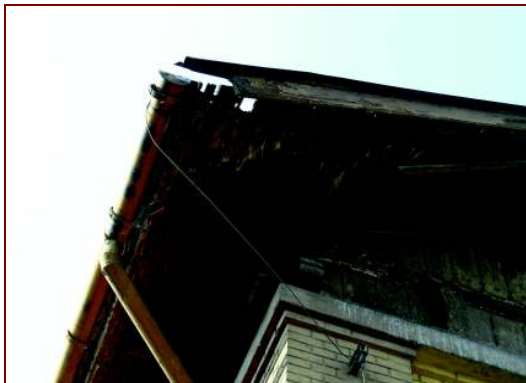
Fot. 46. Spróchniała krokiew czołowa i deskowanie

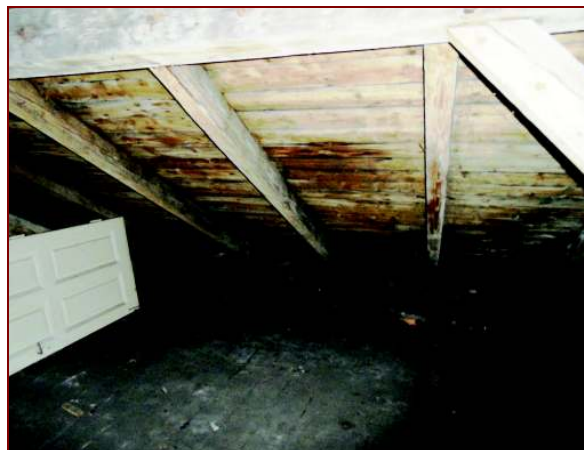
Fot. 49. Zamknięte i spróchniałe końcówki krokwie i przegnita murłata

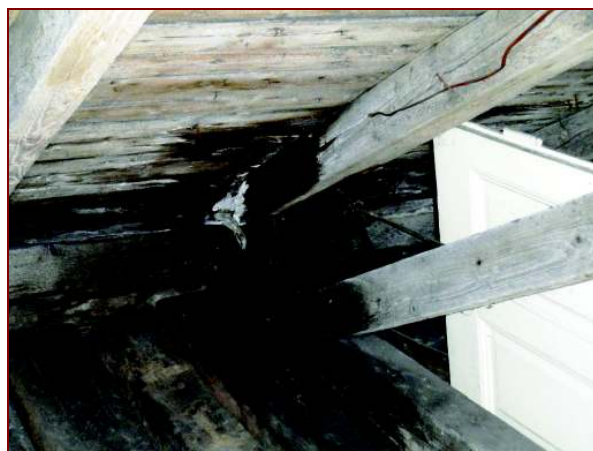
Fot. 50. Zagrybione elementy wężara dwuwieszakowego

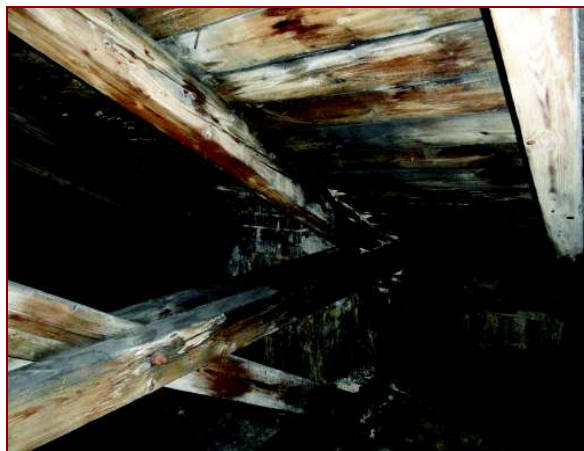
Fot. 51. Zagrybione elementy wężara jednowieszakowego

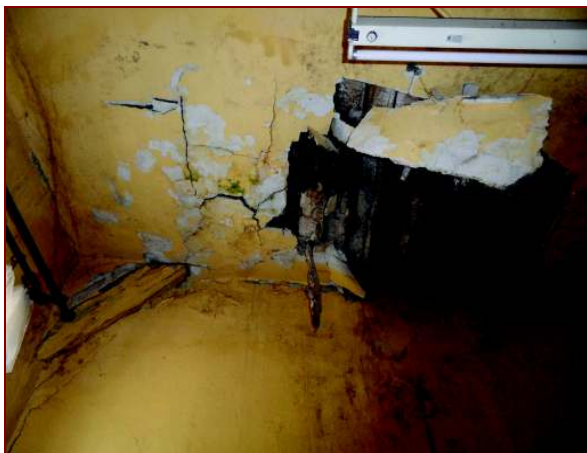
Podczas oględzin stwierdzono bardzo zły stan techniczny stropów i sufitów podwieszanych (fot. 26, 28, 32b, 33, 61, 62).

Fot. 61. Wałący się strop w pom. nr 2.3.

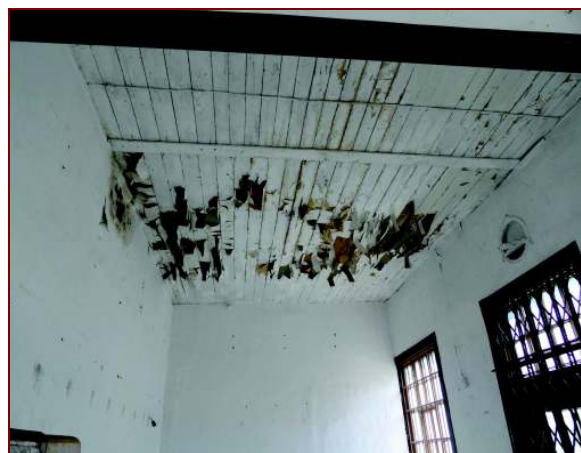
Fot. 62. Strop w pomieszczeniach 3.5 i 3.6

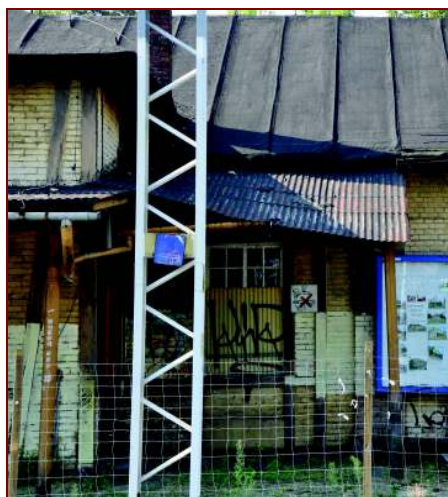
Stan techniczny daszku jest awaryjny. Główna belka nośna daszku jest przemieszczona i opadnięta, nie opiera się na słupie. Daszek wisi opierając się na dwóch ścianach (fot. 66a, 66b).

Fot. 66a. Daszek o konstrukcji drewnianej

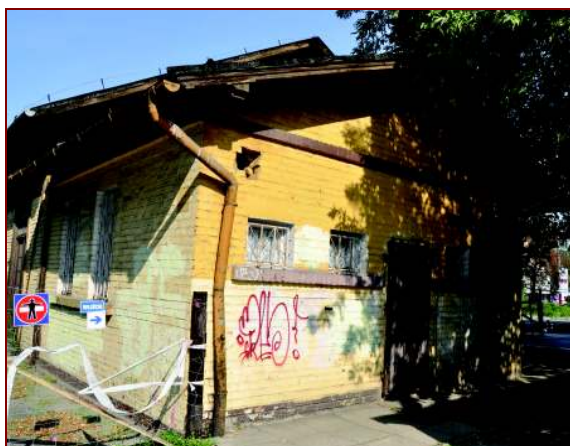
Fundamentów nie badano. Oględziny ścian nośnych nie wykazały śladów osiadania fundamentów. Na ścianach nośnych nie stwierdzono spękań czy zarysowań mogących świadczyć o złym stanie fundamentów (fot. 67, 68).

Fot. 67. Ściana szczytowa i boczna budynku wc

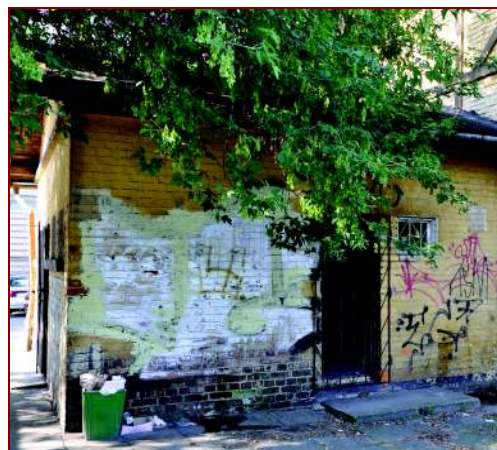
Fot. 68. Ściana boczna bud. wc od strony peronów

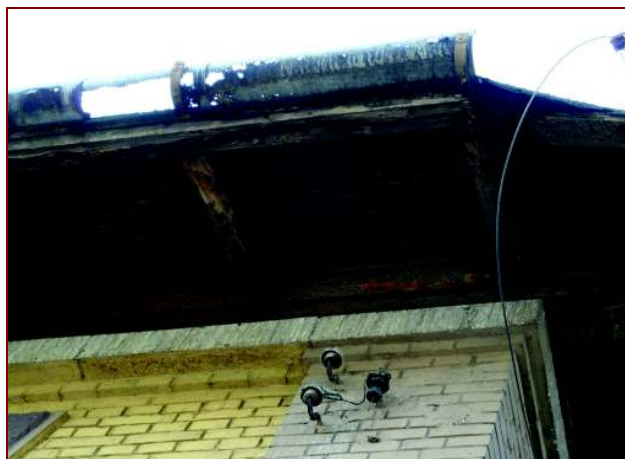
Stan techniczny pokrycia dachowego jest bardzo zły. Pokrycie jest nieszczelne i w wielu miejscach uszkodzone. Stan techniczny obróbek blacharskich, rynien i rur spustowych jest dramatycznie zły (fot. 74, 75).

Fot. 75. Dziurawa rynna na budynku piętrowym

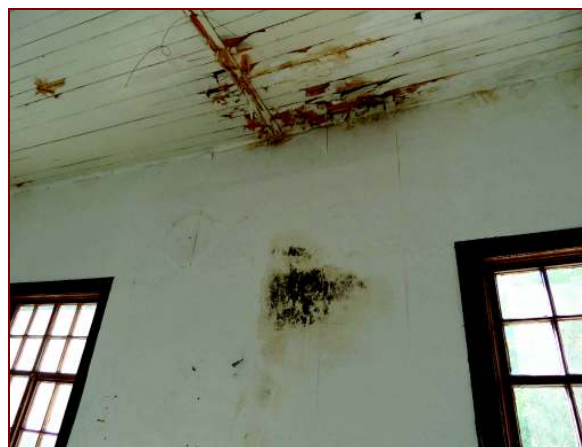
Stan techniczny tynków ścian i sufitów jest zły. Tynki są zawilgocone i zagrzybione.

Fot. 78. Grzyb na ścianie w pomieszczeniu 3.6.

- wymienić zawilgocone i zagrzybione tynki, osuszyć i odgrzybić ściany,
 - wykonać nowe posadzki wraz z ociepleniem stropu poddasza,
 - wykonać renowację elewacji,

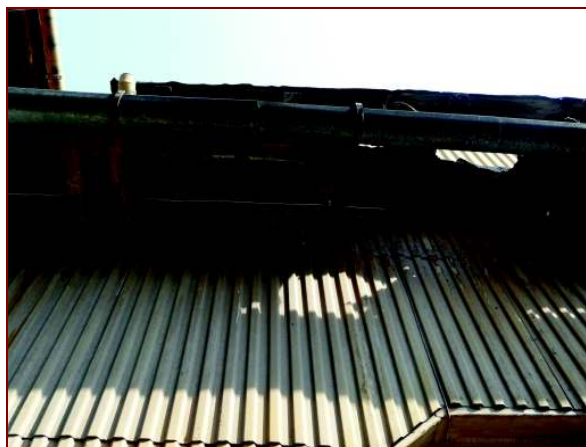
Stan techniczny pokrycia dachowego, obróbek blacharskich, rynien i rur spustowych jest dramatycznie zły (fot. 79-82). Pokrycie jest nieszczelne, w wielu miejscach oderwane od podłoża i uszkodzone. Rynny i rury spustowe skorodowane, dziurawe i pobrywane.

Fot. 81. Dziura w okapie nad wejściem do hallu główn.

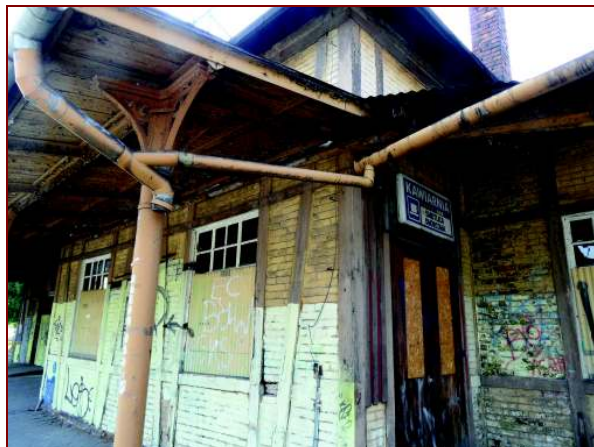
Fot. 82. Brak rury spustowej przy słupie wiaty
