EKSPERTYZA TECHNICZNA

Obiekt: **BUDYNEK DWORCA KOLEJOWEGO W CIESZYNIIE**
zlokalizowany na dz. nr 16/1 obręb 33

Adres: **Cieszyn, ulica Hajduka 10**

Temat opracowania: **Ekspertyza dotycząca stanu technicznego budynku**

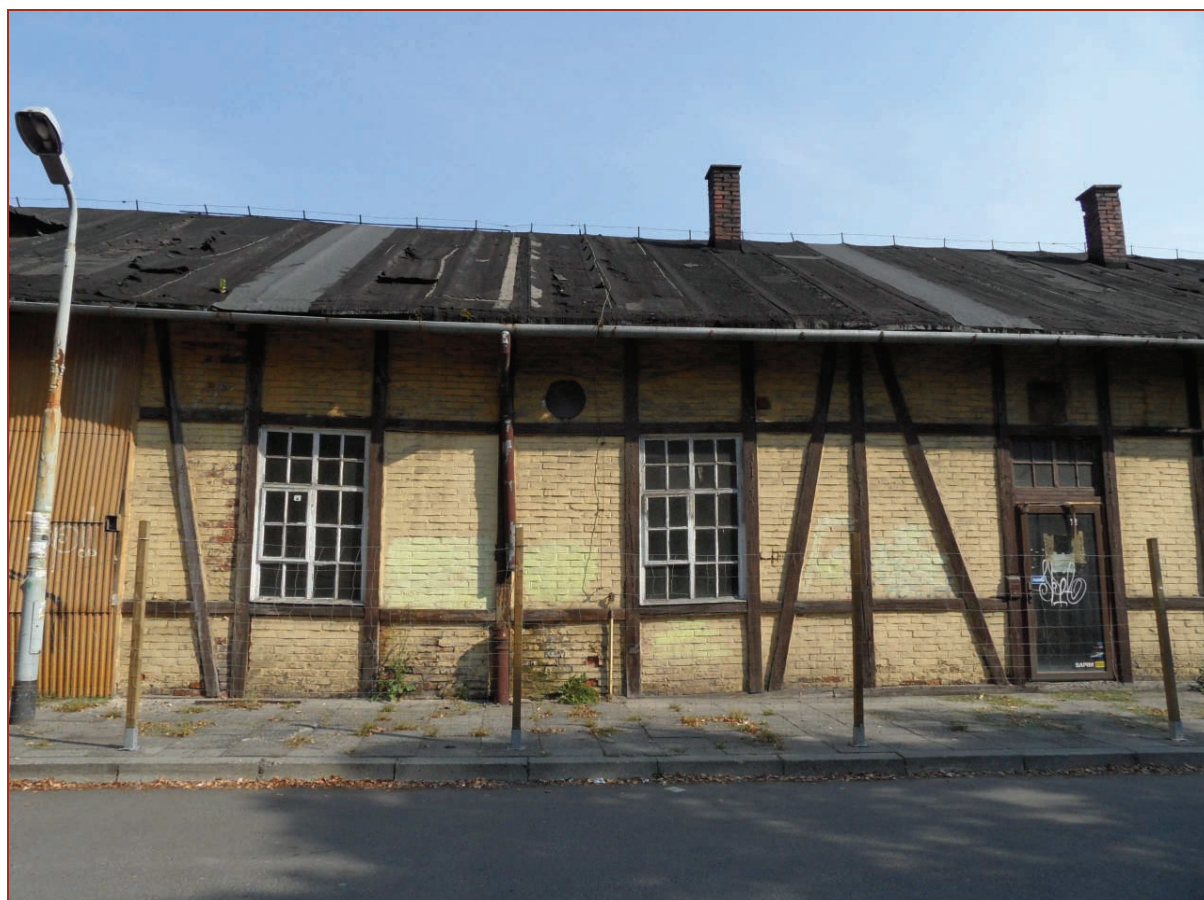
Fot. 15. Fragment muru pruskiego – widok od ulicy Hajduka

- Mur z cegły klinkierowej – średni stan techniczny, mur jest lokalnie zawilgocony szczególnie w rejonie dziurawych lub przerwanych rur spustowych (fot. 15); cegła klinkierowa pokryta jest farbą; znaczna powierzchnia muru pruskiego pokryta jest graffiti (fot. 14, 31); pęknięcia muru spowodowane są głównie osiadaniem fundamentów i próchnicą podwalin;

- wymienić zawilgocone i zagrzybione tynki, osuszyć i odgrzybić ściany,
 - wykonać nowe posadzki wraz z ociepleniem stropu poddasza,
 - wykonać renowację elewacji,

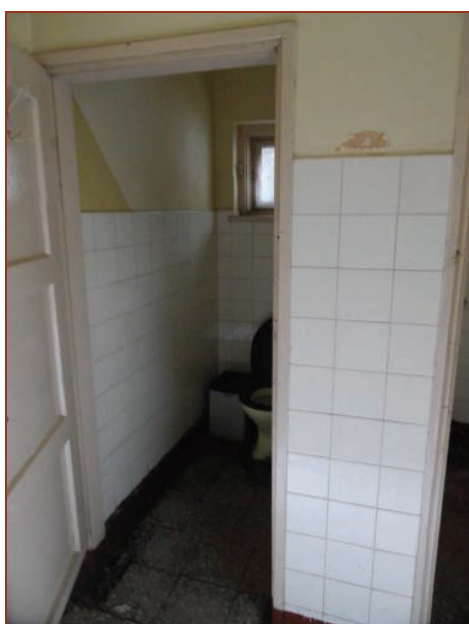
5.4.1. Wyprawy ścian wewnętrznych i sufitów – tynki cementowo-wapienne malowane farbami emulsyjnymi. Na ścianach glazura do wysokości 1,5 m (fot. 36).

Fot.36. Wnętrze toalety męskiej

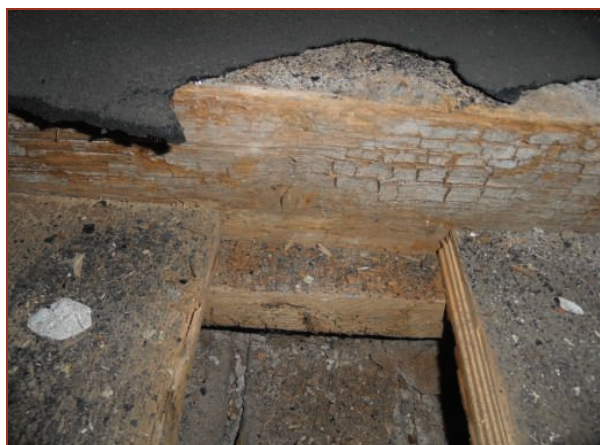
Stan techniczny stropów jest zły. Odkryte belki stropowe dotknięte są próchnicą.

Fot. 42. Spróchniała belka w stropie nad parterem

Również inne elementy stropowe t.j. legary, deski ślepego pułapu, deski podsufitki dotknięte są próchnicą. Z wykonanych obliczeń kontrolnych wynika, że dla obciążeń normowych w belkach o rozpiętości 6,82 m stropu nad parterem stan graniczny nośności przekroczony jest o 12%, w belkach o rozpiętości 6,82 m stropu nad piętrem przekroczenie wynosi 20 % a w belkach o rozpiętości 5,5 m stropu nad piętrem przekroczenie wynosi aż 37 %.

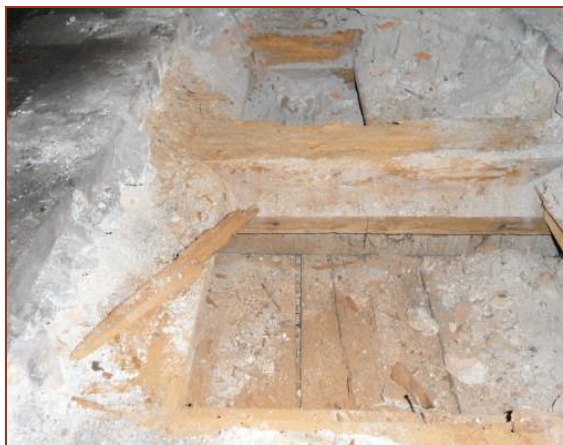
Fot. 43. Spróchniałe belki w stropie nad piętrem

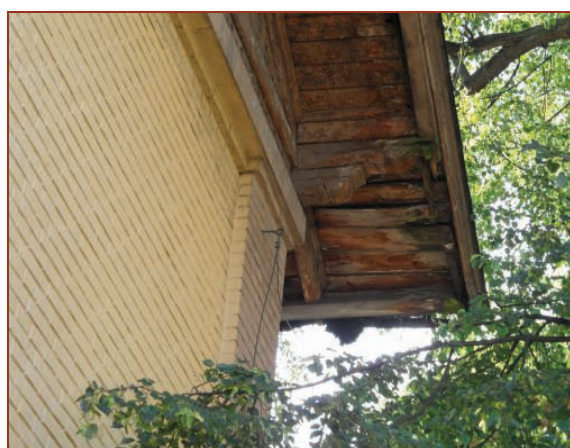
Stan techniczny elementów wieżby dachowej jest zróżnicowany. Elementy lub części elementów znajdujące się na zewnątrz, szczególnie w strefie okapowej, są dramatycznie zdegradowane a ich stan techniczny należy określić jako przedawaryjny (fot 44-47).

Fot. 45. Spróchniałe i zamknięte elementy wieżby

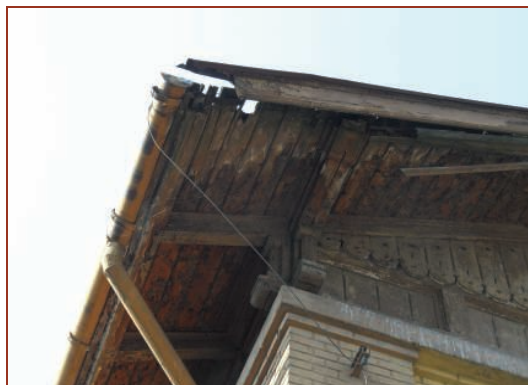
Fot. 46. Spróchniała krokiew czołowa i deskowanie

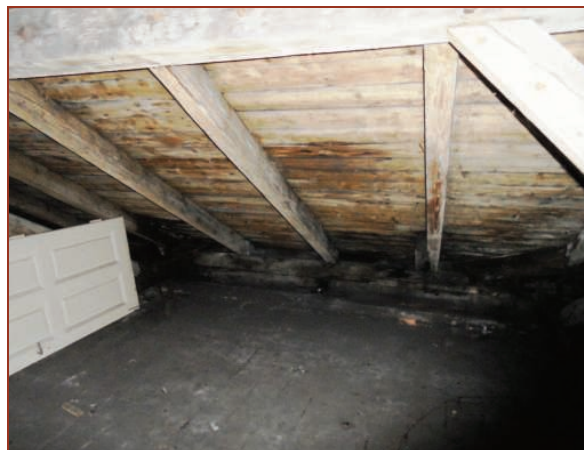
Fot. 49. Zamknięte i spróchniałe końcówki krokwii i przegniła murłata

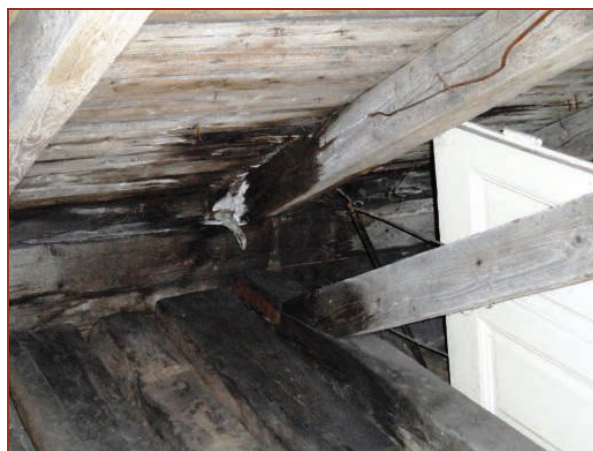
Fot. 50. Zagrybione elementy więźby dwuwieszakowego

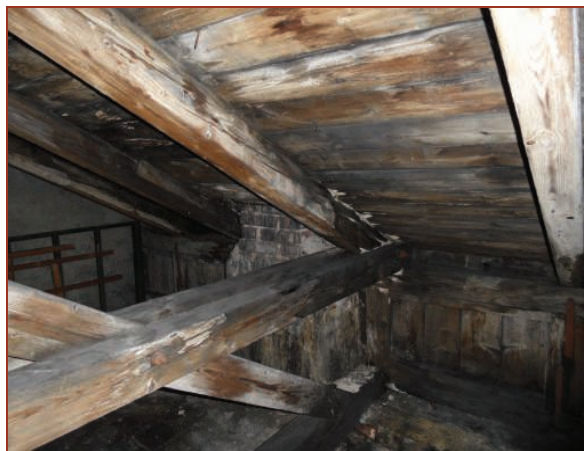
Fot. 51. Zagrybione elementy więźby jednowieszakowego

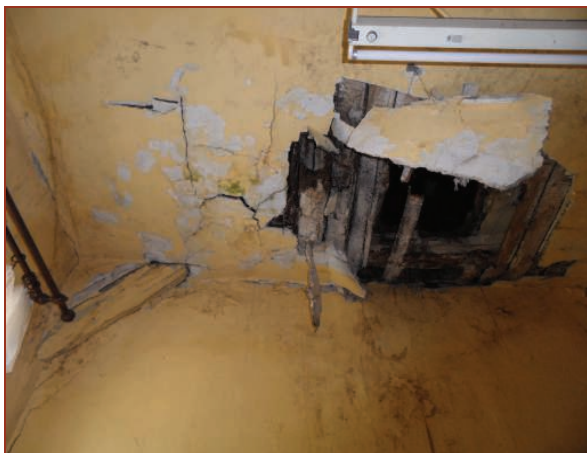
Podczas oględzin stwierdzono bardzo zły stan techniczny stropów i sufitów podwieszonych (fot. 26, 28, 32b, 33, 61, 62).

Fot. 61. Wałący się strop w pom. nr 2.3.

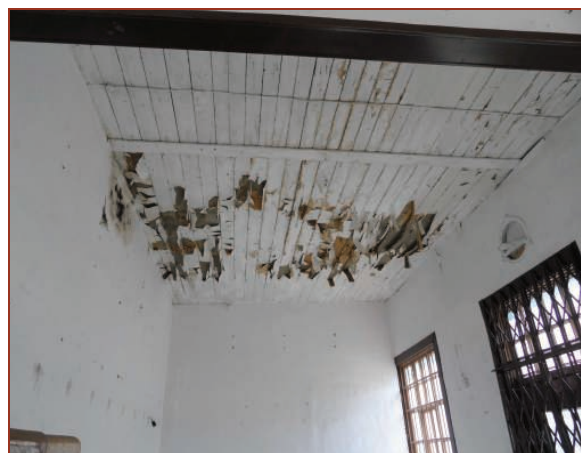
Fot. 62. Strop w pomieszczeniach 3.5 i 3.6

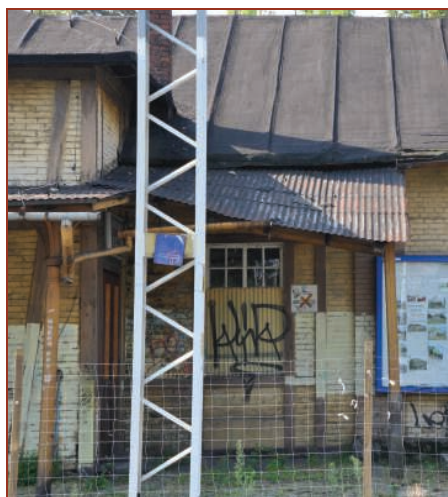
Stan techniczny daszku jest awaryjny. Główna belka nośna daszku jest przemieszczona i opadnięta, nie opiera się na słupie. Daszek wisi opierając się na dwóch ścianach (fot. 66a, 66b).

Fot. 66a. Daszek o konstrukcji drewnianej

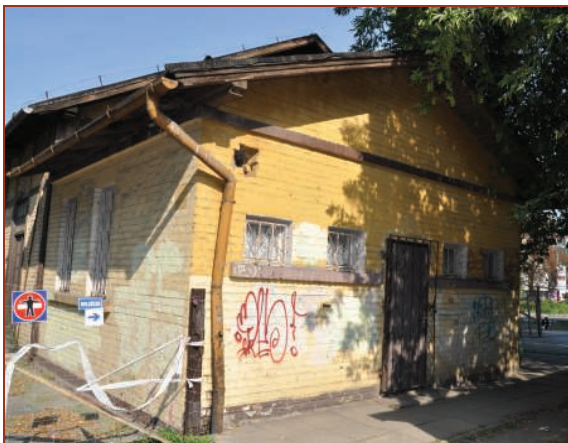
Fundamentów nie badano. Oględziny ścian nośnych nie wykazały śladów osiadania fundamentów. Na ścianach nośnych nie stwierdzono spękań czy zarysowań mogących świadczyć o złym stanie fundamentów (fot. 67, 68).

Fot. 67. Ściana szczytowa i boczna budynku wc

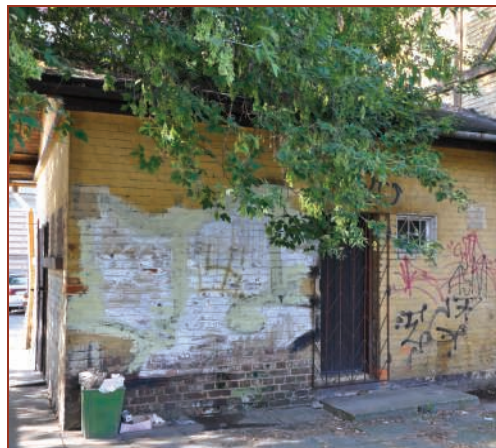
Fot. 68. Ściana boczna bud. wc od strony peronów

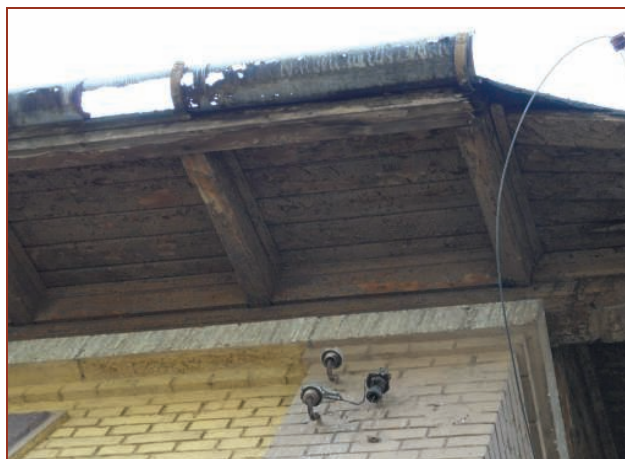
Stan techniczny pokrycia dachowego jest bardzo zły. Pokrycie jest nieszczelne i w wielu miejscach uszkodzone. Stan techniczny obróbek blacharskich, rynien i rur spustowych jest dramatycznie zły (fot. 74, 75).

Fot. 75. Dziurawa rynna na budynku piętrowym

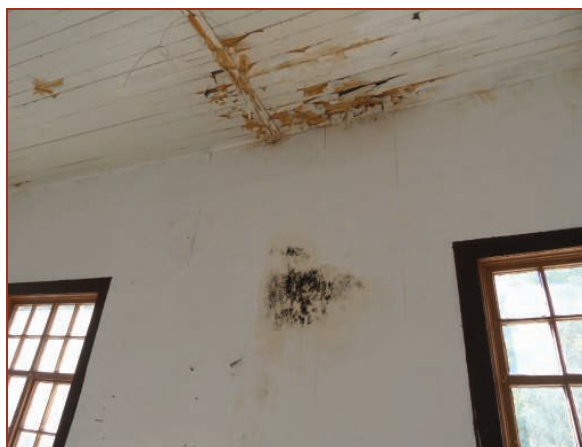
Stan techniczny tynków ścian i sufitów jest zły. Tynki są zawilgocone i zagrzybione.

Fot. 78. Grzyb na ścianie w pomieszczeniu 3.6.

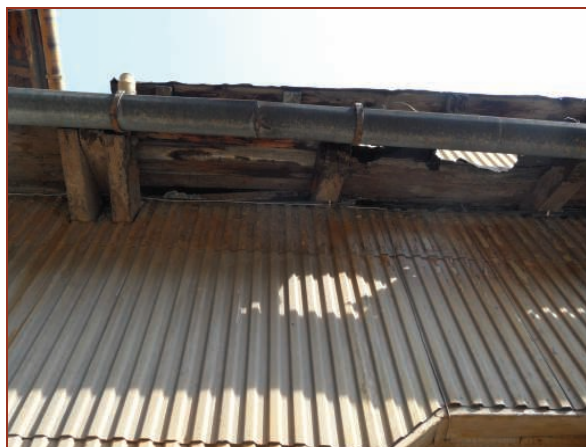
Stan techniczny pokrycia dachowego, obróbek blacharskich, rynien i rur spustowych jest dramatycznie zły (fot. 79-82). Pokrycie jest nieszczelne, w wielu miejscach oderwane od podłoża i uszkodzone. Rynny i rury spustowe skorodowane, dziurawe i poobrywane.

Fot. 81. Dziura w okapie nad wejściem do hallu główn.

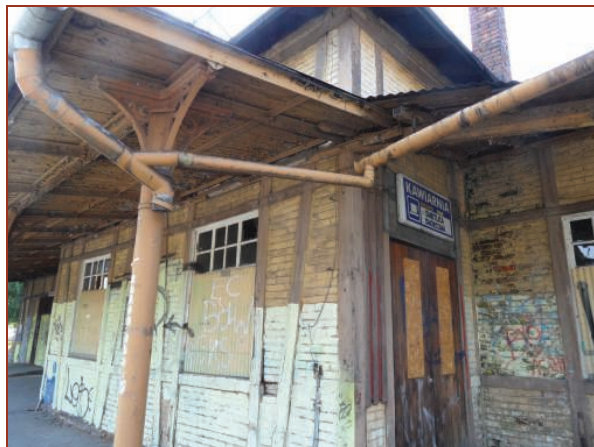
Fot. 82. Brak rury spustowej przy słupie wiaty
