## **SPIS ZAWARTOŚCI PROJEKTU**

*Przedmiotem opracowania jest remont budynku Szkolnego Schroniska Młodzieżowego w Cieszynie, polegający na następujących robotach budowlanych:*

- 8. Przedmiotem opracowania jest remont budynku Szkolnego Schroniska Młodzieżowego w Cieszynie. Roboty zostały podzielone na pięć zasadniczych części, jak poniżej.**

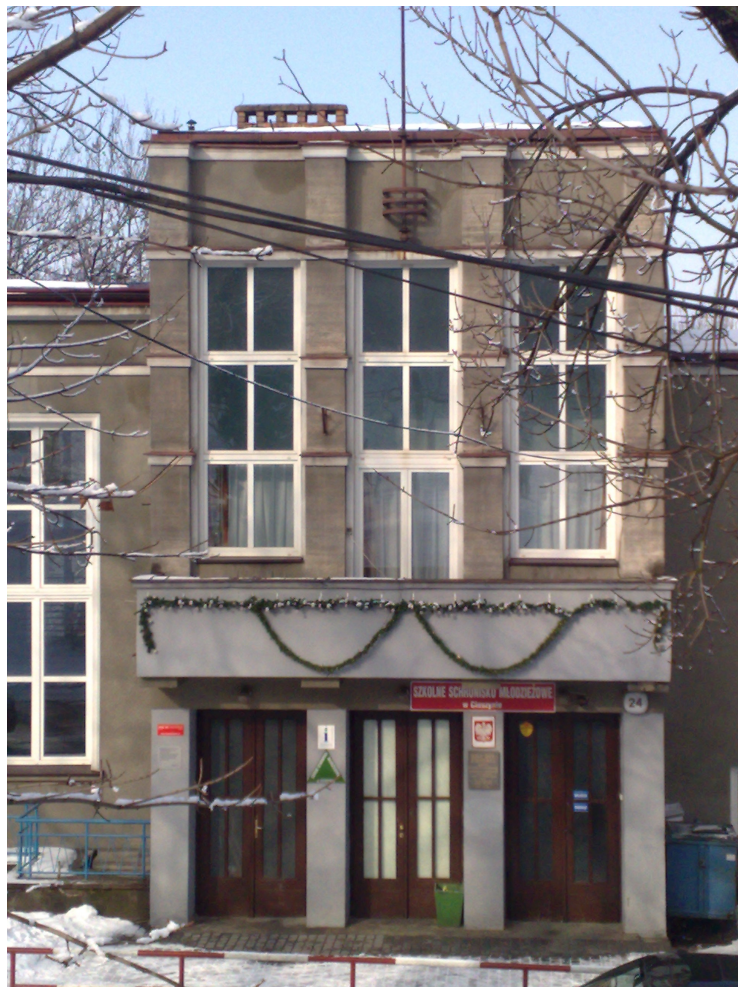
*Zdj. Fragment elewacji budynku z wejściem głównym – widoczne główne drzwi wejściowe – do wymiany. Należy zachować istniejącą symetrię elewacji.*

- *Drzwi wejścia głównego są w złym stanie technicznym i nie spełniają wymogów przepisów p.poż. dot. szerokości skrzydła drzwi dróg ewakuacyjnych. Przewiduje się wymianę istniejących drzwi drewnianych (3 szt.) o wym.150 cm x 275 cm w świetle otworu ściany, na drzwi aluminiowe maksymalnie przeszklone, nietypowe, o tych samych gabarytach w świetle otworu ściany, lecz jednoskrzydłowe, z naświetlami, prawe, otwierane na zewnątrz, w kolorze wg wzornika RAL nr 8019 lub palisander. Należy bezwzględnie zachować oś symetrii poszczególnych drzwi.*

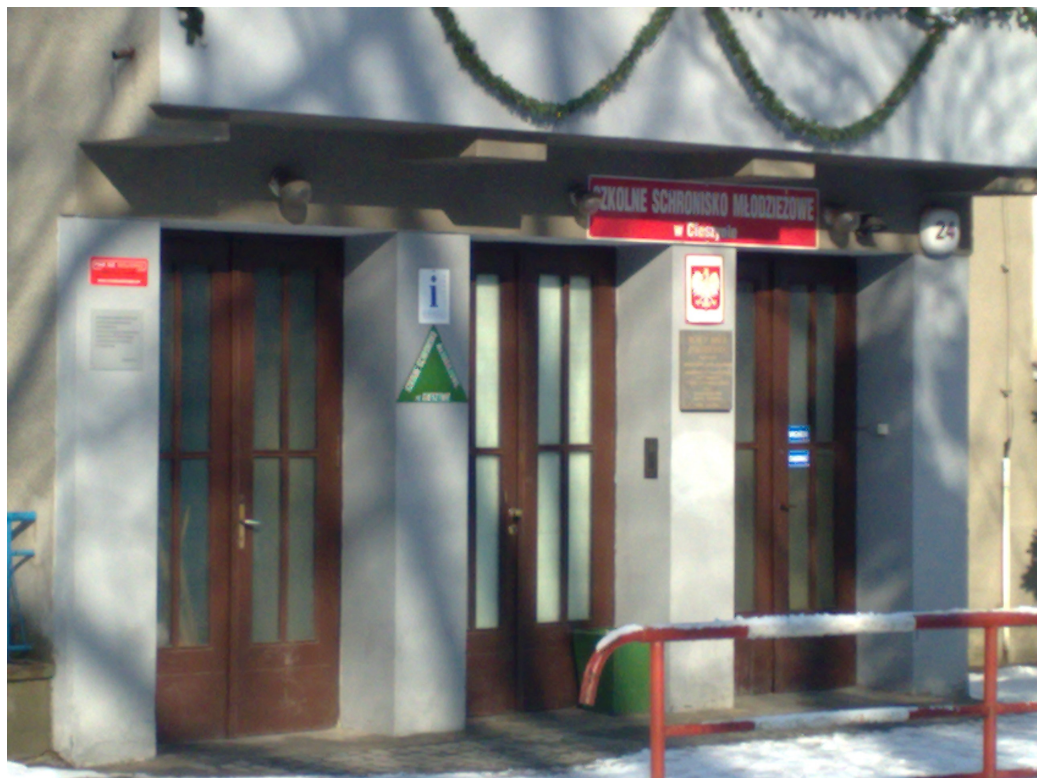
Zdj. Fragment elewacji budynku z wejściem głównym – widoczne główne drzwi wejściowe.

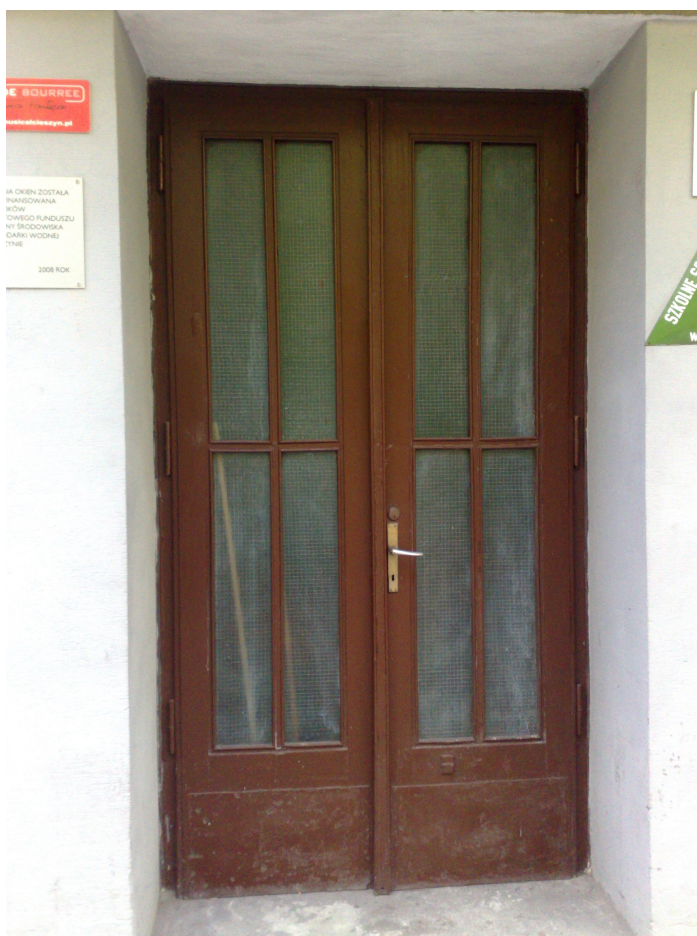
Zdj. Widok głównych drzwi wejściowych – należy zachować istniejącą oś symetrii.

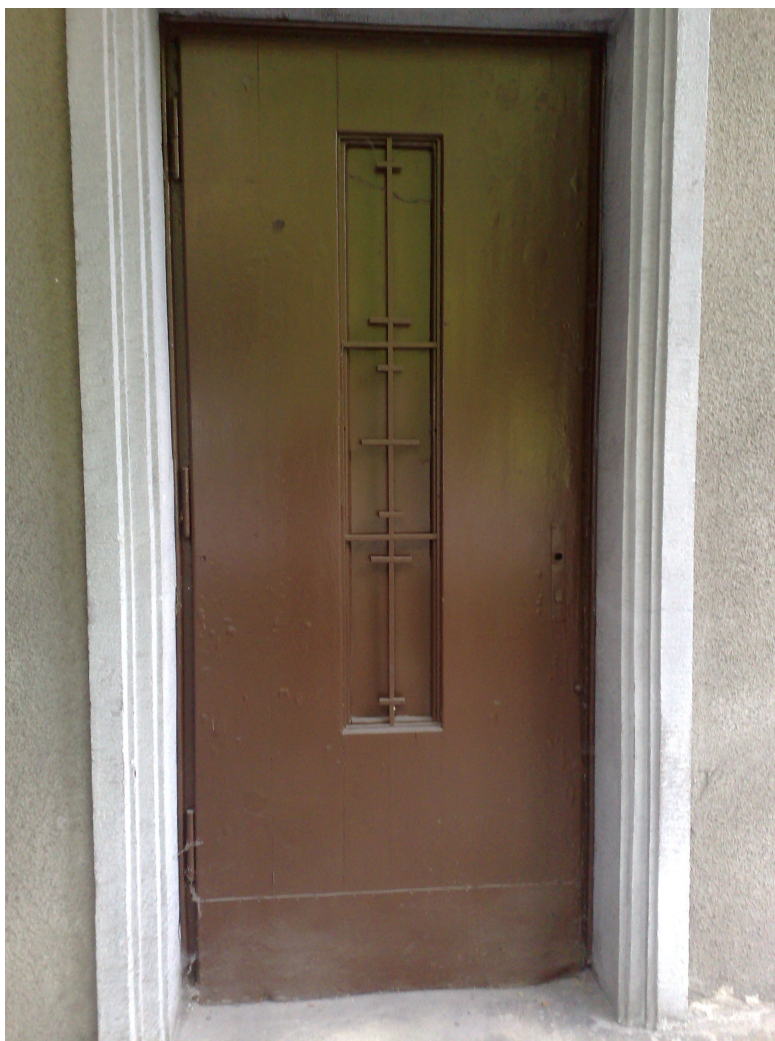
*Zdj. Widok drzwi zewnętrznych bocznych, od strony ulicy Błogockiej.*

- *Drzwi zewnętrzne w podcieniu południowo-wschodniego naroża budynku, są w złym stanie technicznym. Przewiduje się wymianę istniejących drzwi drewnianych (1 szt.), na pełne drzwi aluminiowe lub stalowe. Planowane są drzwi o tych samych gabarytach w świetle otworu ściany, jednoskrzydłowe, lewe, otwierane na zewnątrz, w kolorze wg wzornika RAL nr 8019 lub palisander.*

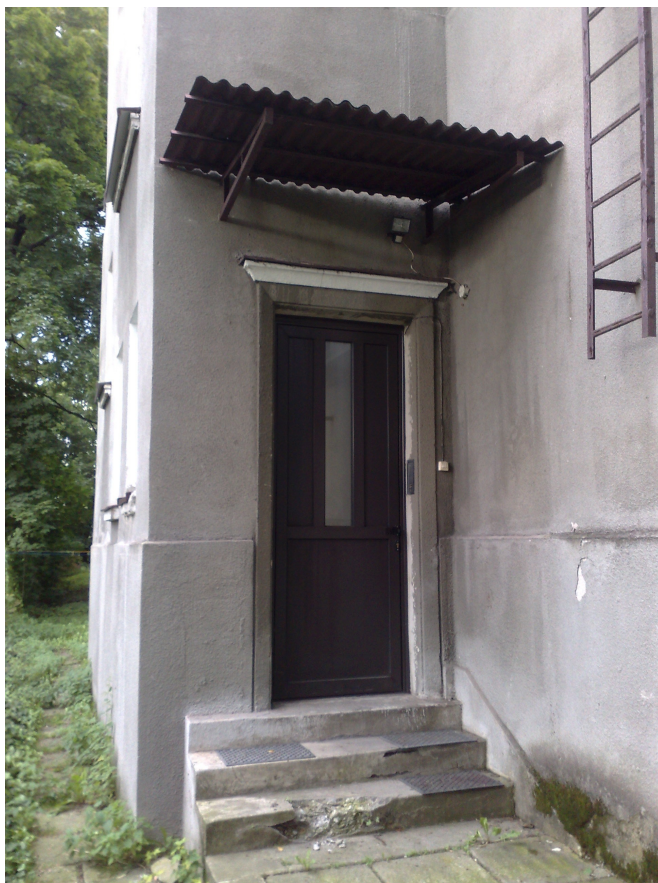
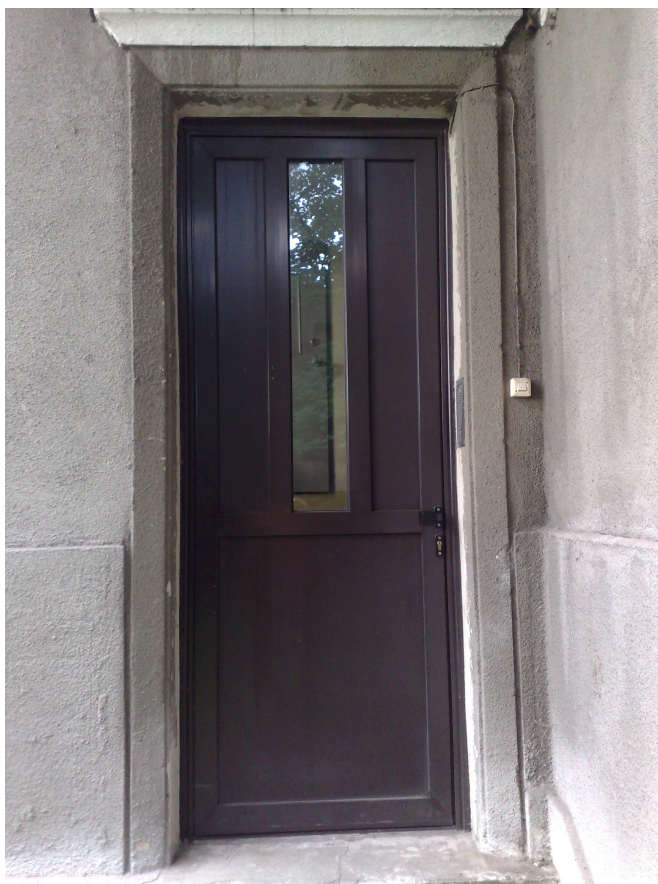
*Zdj. Widok drzwi zewnętrznych południo-zachodniego narożnika budynku.*

- *Drzwi wejściowe boczne, w narożu południowo-zachodnim nie spełniają wymogów przepisów p.poż. dot. kierunku otwierania skrzydła drzwi na ciągu dróg ewakuacyjnych. Przewiduje się wymianę istniejących drzwi aluminiowych, o szerokości 100 cm w świetle ościeżnicy, na pełne drzwi aluminiowe. Planowane są drzwi o tych samych gabarytach w świetle otworu ściany, jednoskrzydłowe, prawe, otwierane na zewnątrz, w kolorze wg wzornika RAL nr 8019 lub palisander.*

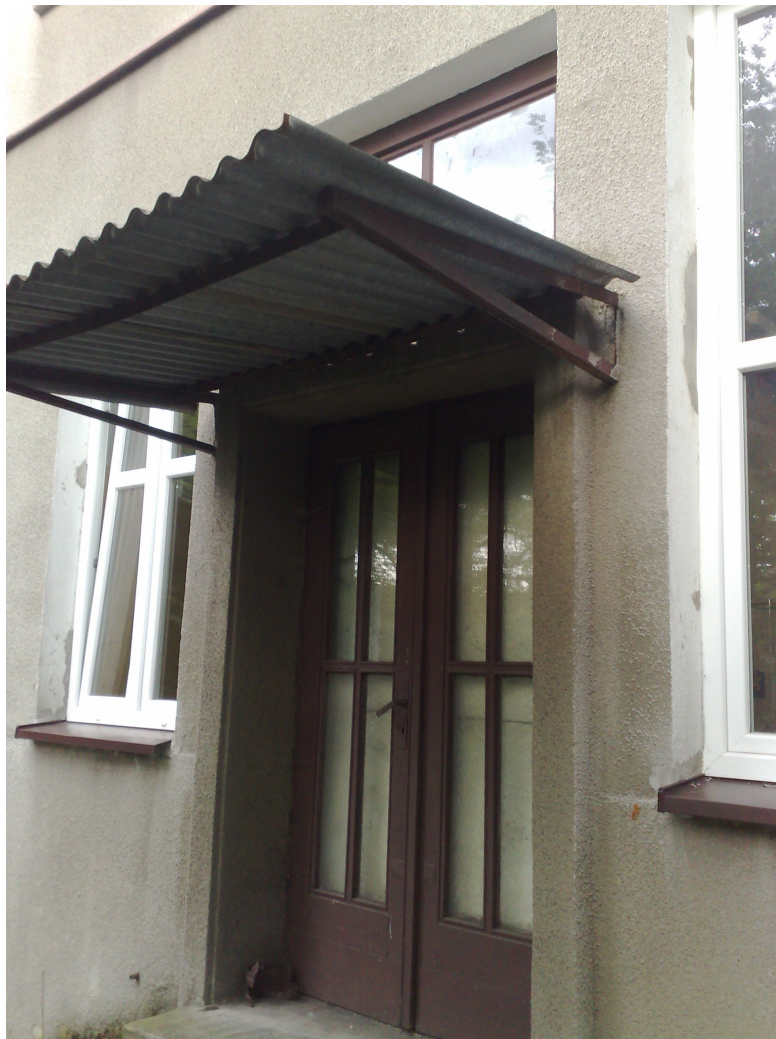
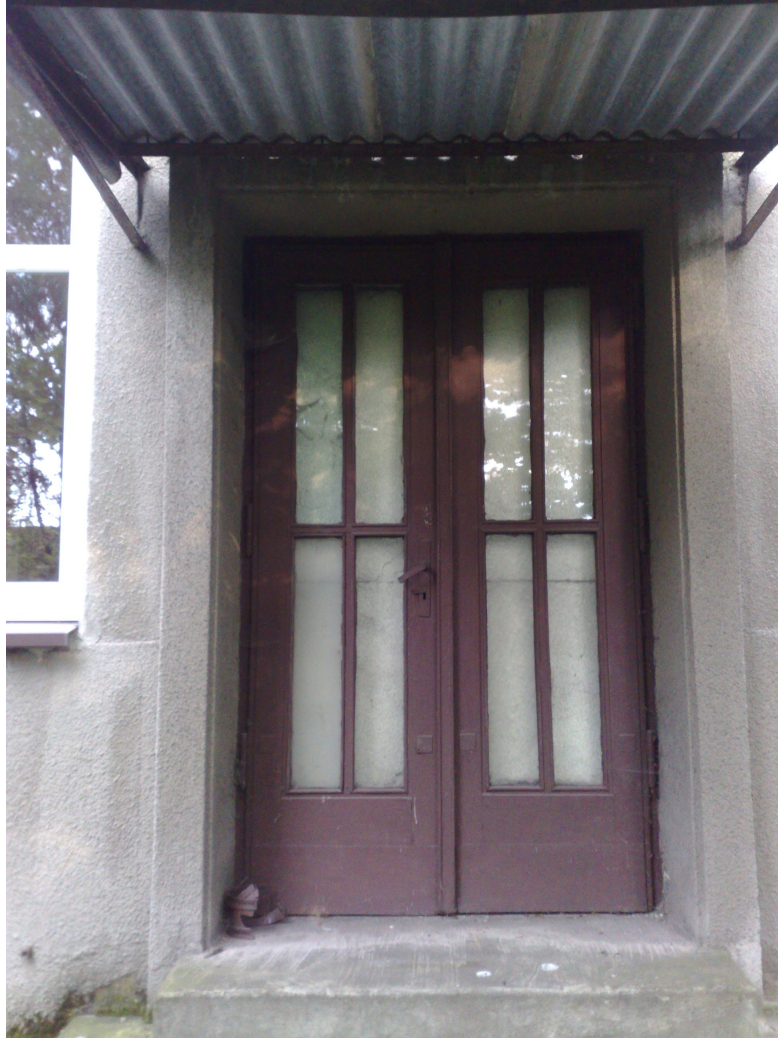
*Zdj. Widok drzwi zewnętrznych zachodniej elewacji budynku.*

Zdj. Widok drzwi zewnętrznych zachodniej elewacji budynku.

- *Drzwi wejściowe boczne, w zachodniej elewacji budynku są w złym stanie technicznym i nie spełniają wymogów przepisów p.poż. dot. szerokości skrzydła drzwi w ciągu dróg ewakuacyjnych. Przewiduje się wymianę istniejących drzwi drewnianych o szerokości 10 cm w świetle ościeżnicy, na pełne drzwi aluminiowe z naświetlem. Planowane są drzwi o tych samych gabarytach w świetle otworu ściany, jednoskrzydłowe, prawe, otwierane na zewnątrz, w kolorze wg wzornika RAL nr 8019. Bezwzględnie należy zachować istniejący podział między ościeżem i naświetlem.*

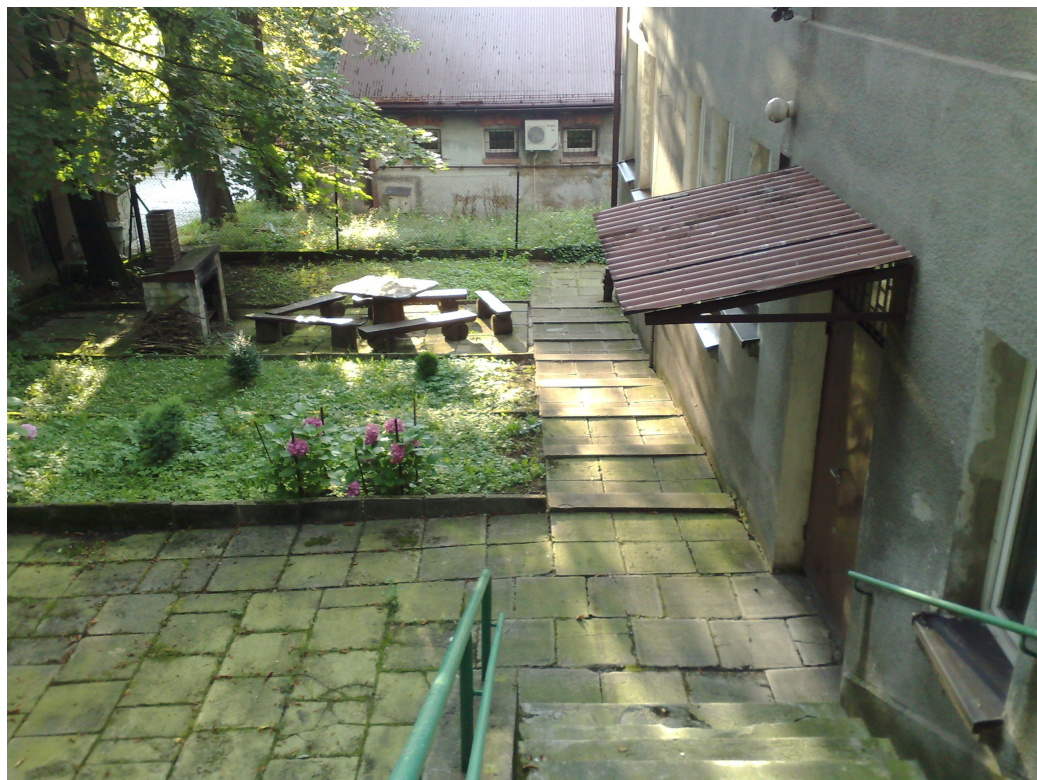
*Zdj Fragment elewacji południowej budynku z wejściem do kotłowni – widoczne istniejące zadaszenie nad drzwiami – do wymiany.*

- Demontaż trzech istniejących zadaszeń nad bocznymi drzwiami wejściowymi kondygnacji przyziemia i montaż lekkich zadaszeń systemowych, np. typu "Otis" firmy "Polbud". Wymiary nowych zadaszeń: 85 cm x 160 cm. Konstrukcja – aluminiowa, kolor – ciemny brąz, wypełnienie – przezroczysta płyta akrylowa PMMA (informacja – w zał.).

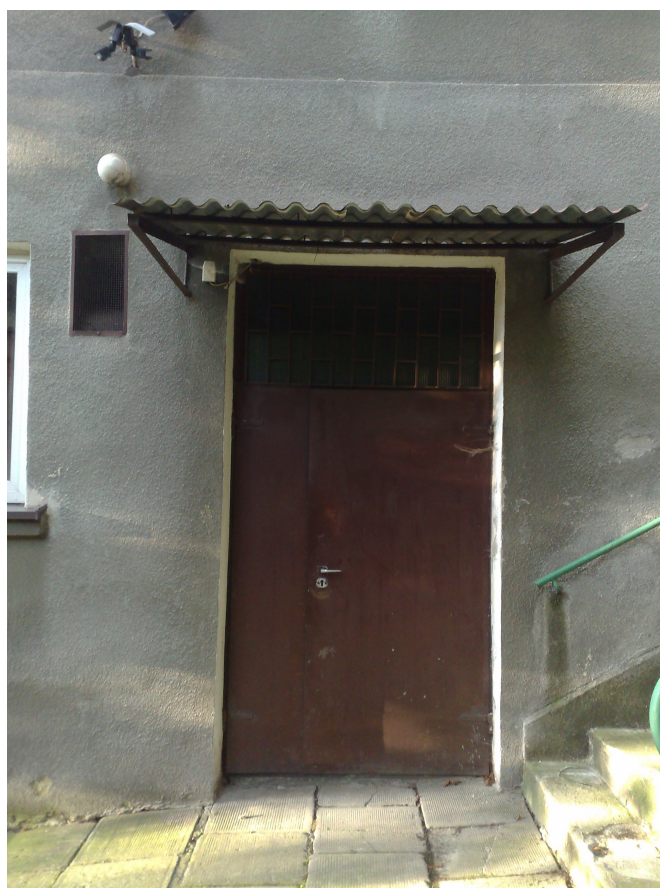
*Zdj. Wejście do kotłowni – widoczne istniejące zadaszenie nad drzwiami – do wymiany.*

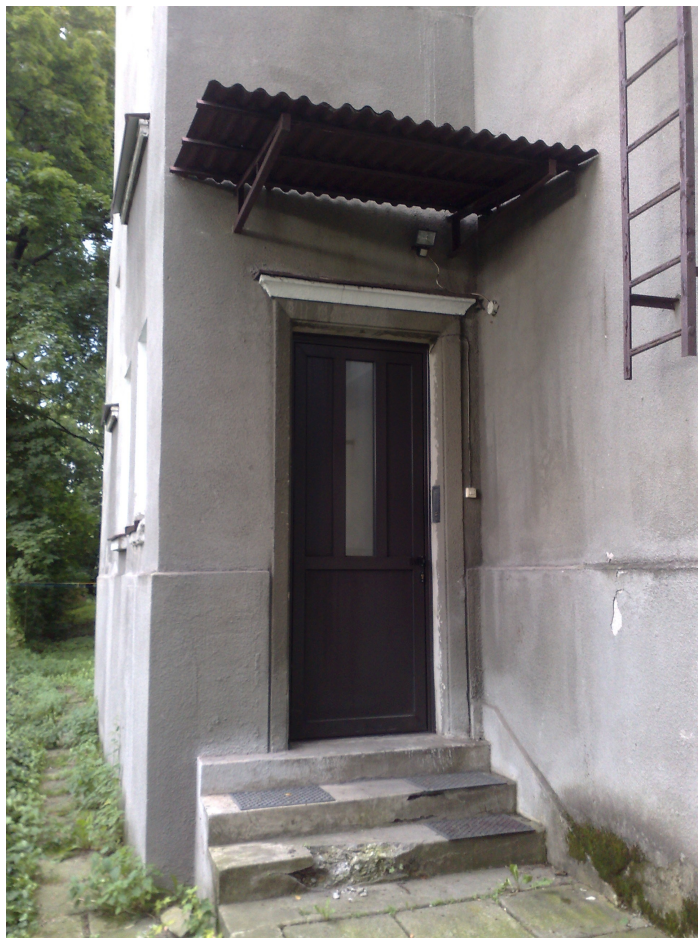
Zdj. Widok zadaszenia drzwi południo-zachodniego narożnika budynku.

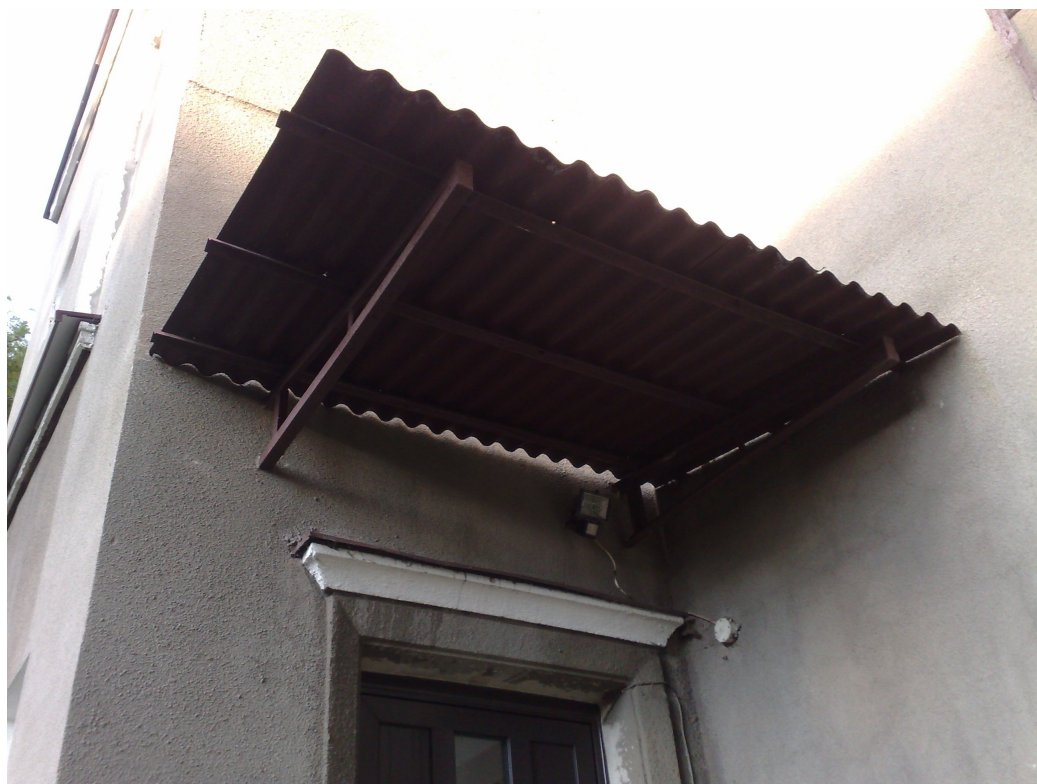
Zdj Fragment południowo-zachodniego naroża budynku z wejściem bocznym – widoczne istniejące zadaszenie nad drzwiami – do wymiany.

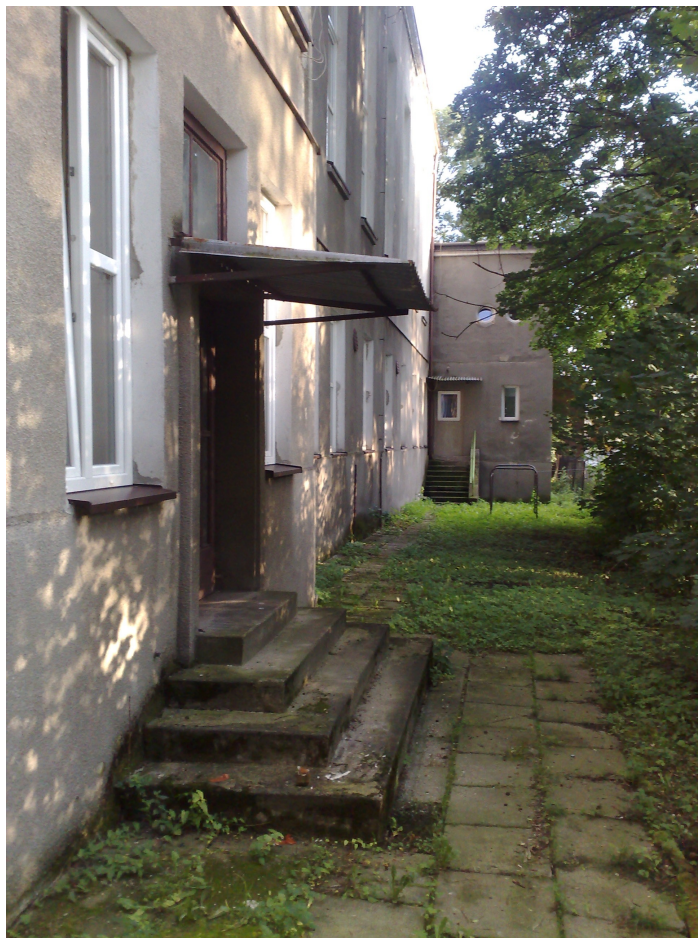
*Zdj Fragment elewacji zachodniej budynku z wejściem bocznym – widoczne istniejące zadaszenie nad drzwiami – do wymiany.*

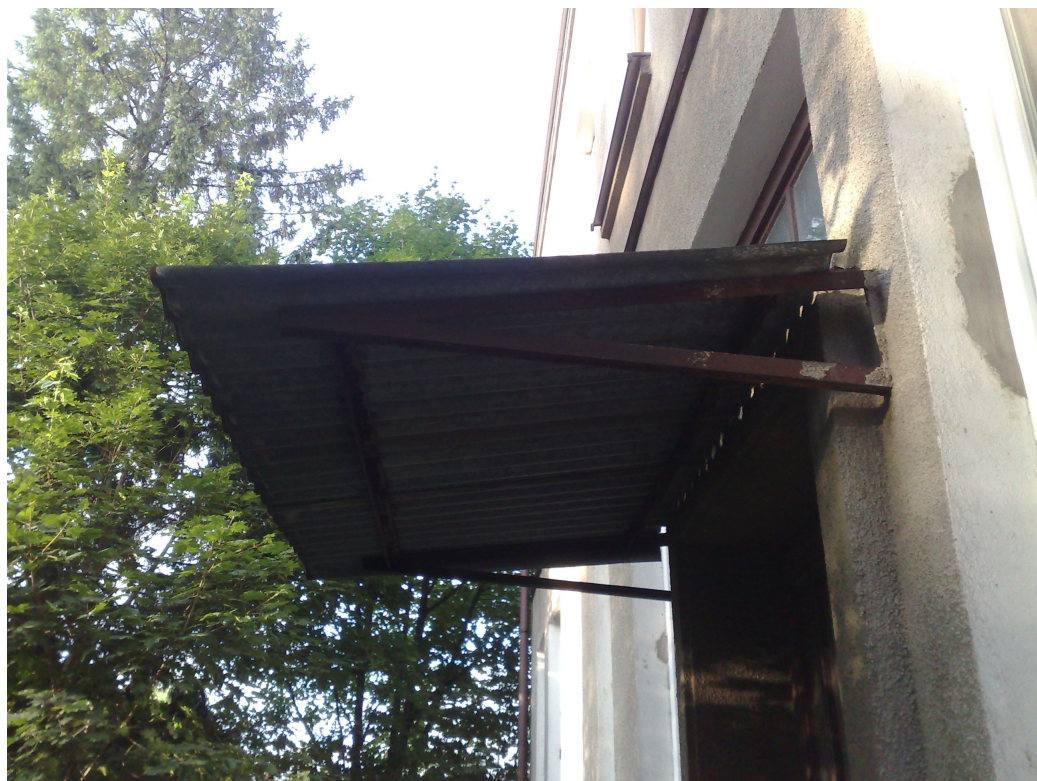
*Zdj. Widok zadaszenia nad drzwiami zewnętrznymi zachodniej elewacji budynku.*
