DOKUMENTACJA GEOLOGICZNO - INŻYNIERSKA

**Temat: Cieszyn – budowa kanalizacji sanitarnej
w rejonie ulic Katowickiej i Majowej**

Nazwa tematu: Cieszyn - budowa kanalizacji sanitarnej w rejonie ulic Katowickiej i Majowej
(II etap).

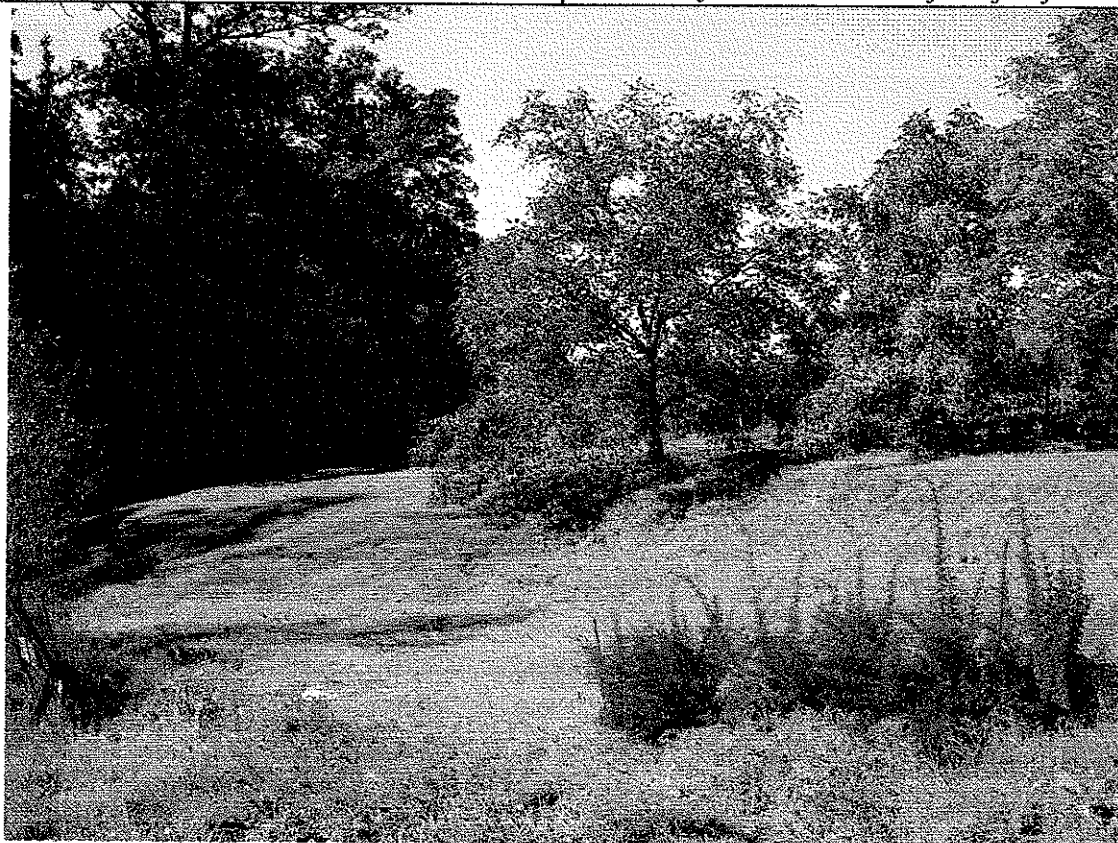
Morfologicznie teren jest częścią Pogórza Śląskiego (300 – 400 m. npm), ciągnącego się od rzeki Olzy po Skawę. Charakteryzuje się rozległymi, płaskimi wysoczyznami rozciętymi krótkimi i stosunkowo głęboko wciętymi dolinami bocznych potoków. Badany teren położony jest zboczu takiego lokalnego wyniesienia. Zasadniczy rejon kanalizacji zlokalizowany jest po obu stronach ul. Majowej, która położona jest w terenie mocno nachylonym w kierunku południowo zachodnim rozciętym dwoma jarami potoków – prawobrzeżnego dopływu Olzy. Szczególnie dolina po zachodniej stronie ul. Majowej jest niebezpieczna, na tym stoku rozwinęły się liczne osuwiska. Jedno z nich – zapoczątkowane przez działalność inwestycyjną człowieka, było przyczyną katastrofy budowlanej wielokrotnie opisywaną. Osuwisko to zostało skatalogowane przez Państwowy Instytut Geologiczny. Osuwisko powstało też w dolinie powyżej opisanego, co przedstawia poniższe zdjęcie.

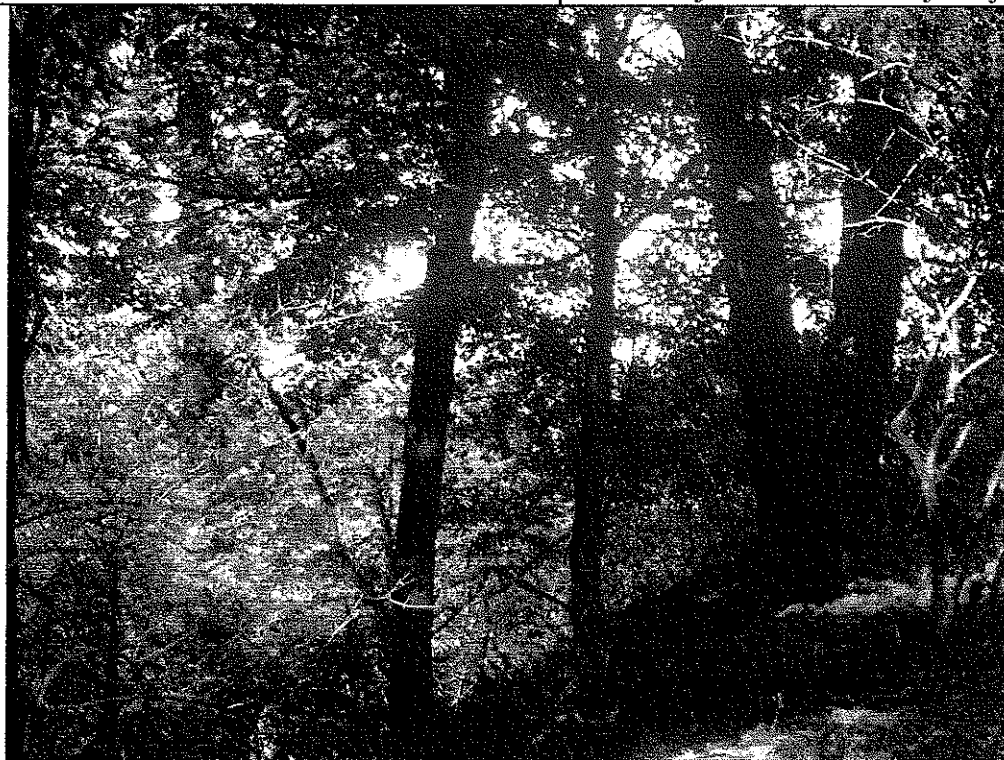
Całe to zbocze jest w stanie równowagi chwiejnej, na jego granicy z jarami rozwijają się niekorzystne zjawiska, a w jarach obserwuje się częste odchylenia drzew od pionu świadczące ciągłych ruchach w podłożu (vide zdjęcie poniżej).

Generalnie cały odcinek po zachodniej stronie ul. Majowej powinien być wyłączony z działalności inwestycyjnej, jednak kanalizacja jest koniecznością i wykonana być musi. Cały ten teren charakteryzuje się dużymi spadkami a deniwelacje skrajnych punktów dochodzą do 62 m (278 – 340 m npm).
