## SZCZEGÓŁ TARASU PARTERU

*Pro-Admini* S.C. 43-410 Zebrzydowice, ul. Dworcowa 11			
	Imię i Nazwisko	Nr upr.	Podpis
Wykonała:	<b>mgr inż. Alina Kopiec-Zajac</b>	<b>241/86</b>	
Nazwa opracowania:	<b>Modernizacja i rozbudowa pawilonu sportowego - zaplecza dla basenu pływackiego przy Al. Łyska w Cieszynie</b>		
Inwestor:	<b>Urząd Miejski w Cieszynie Rynek 1, 43- 400 Cieszyn</b>		Data: <b>03.2007</b>
Nazwa rysunku:	<b>Szczegół tarasu parteru</b>	Skala: <b>1:5</b>	Nr rys.: <b>14</b>

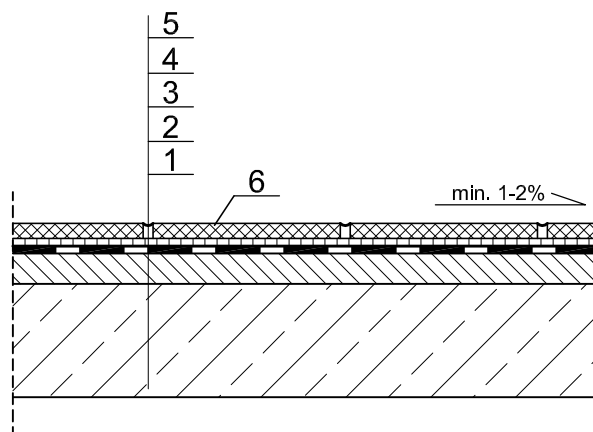
1. Uzupelnienie ubytków na powierzchni zaprawą na bazie Asoplast-MZ
2. Jastrych cementowy 5 cm wzmacniony siatką stalową  $\varnothing$  3mm o oczku 10x10 cm
3. Uszczelnienie Aquafin-2K
4. Elastyczny klej do płytek UNIFIX-2K
5. Spoina elastyczna ASO-Flexfuge
6. Płytki ceramiczne mrozoodporne
