DODATKOWE USTALENIA:

- 1) Demontaż warstw posadzkowych
- 2) Odkucie i uzupełnienie tylnokw wewnętrżnych (grzyfio 100%)
- 3) Demontaż całej stolarki okiennej
- 4) Demontaż całej stolarki drzwiowej
- 5) Demontaż instalacji kanalizacji sanitarnej i deszczowej oraz instalacji elektrycznej
- 6) Demontaż urządzeń kotłowni

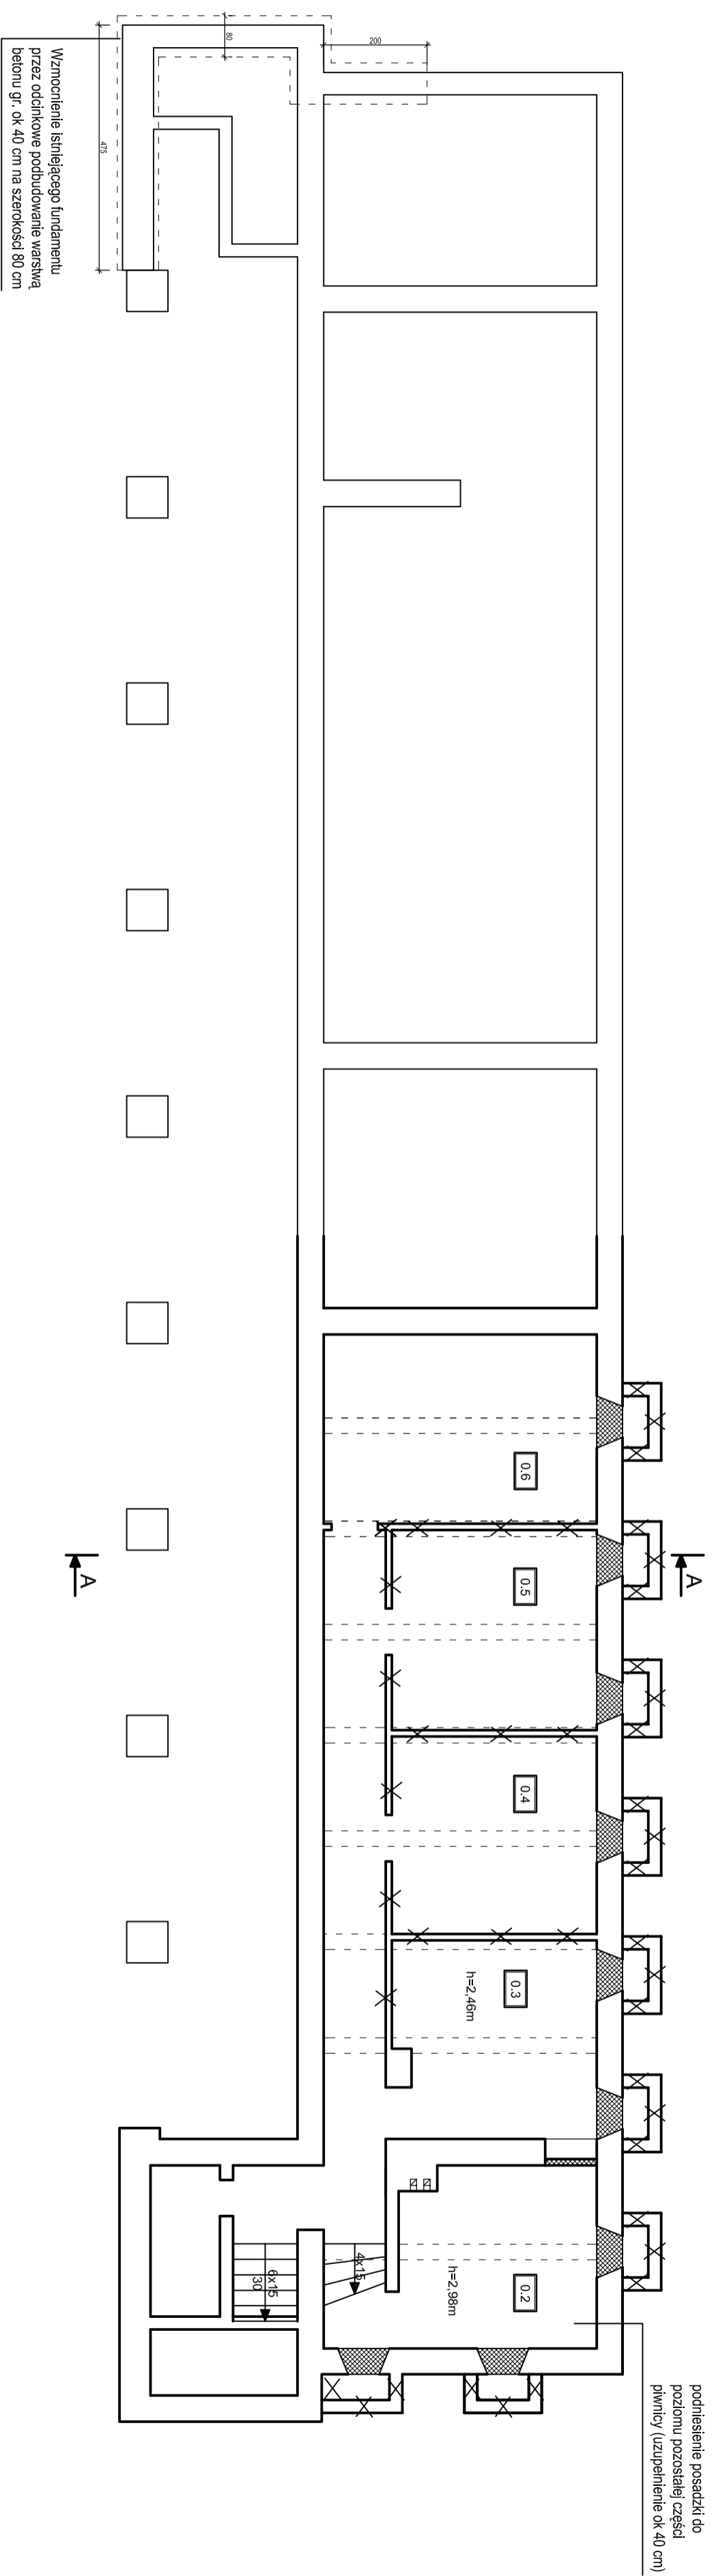
ściany istniejące (cegła pełna na zaprawie cement-wapno)
-

zamurowanie
-

wykonanie otworów w ścianach
