EKSPERTYZA TECHNICZNA STANU OCHRONY PRZECIWPOŻAROWEJ SZKOLNEGO SCHRONISKA MŁODZIEŻOWEGO W CIESZYNIE 43-400 Cieszyn, ul. Błogocka 24

*[ekspertyza w trybie § 2 ust. 3a Rozporządzenia Ministra Infrastruktury z dnia 12 kwietnia 2002 r. w sprawie warunków technicznych, jakim powinny odpowiadać budynki i ich usytuowanie (Dz. U. z 2002 r. Nr 75 poz. 690, z późn. zm.)
w związku z uznaniem budynku za zagrażający życiu ludzi]*

**mgr Mirosław Werner
Dyrektor Szkolnego Schroniska
Młodzieżowego w Cieszynie**

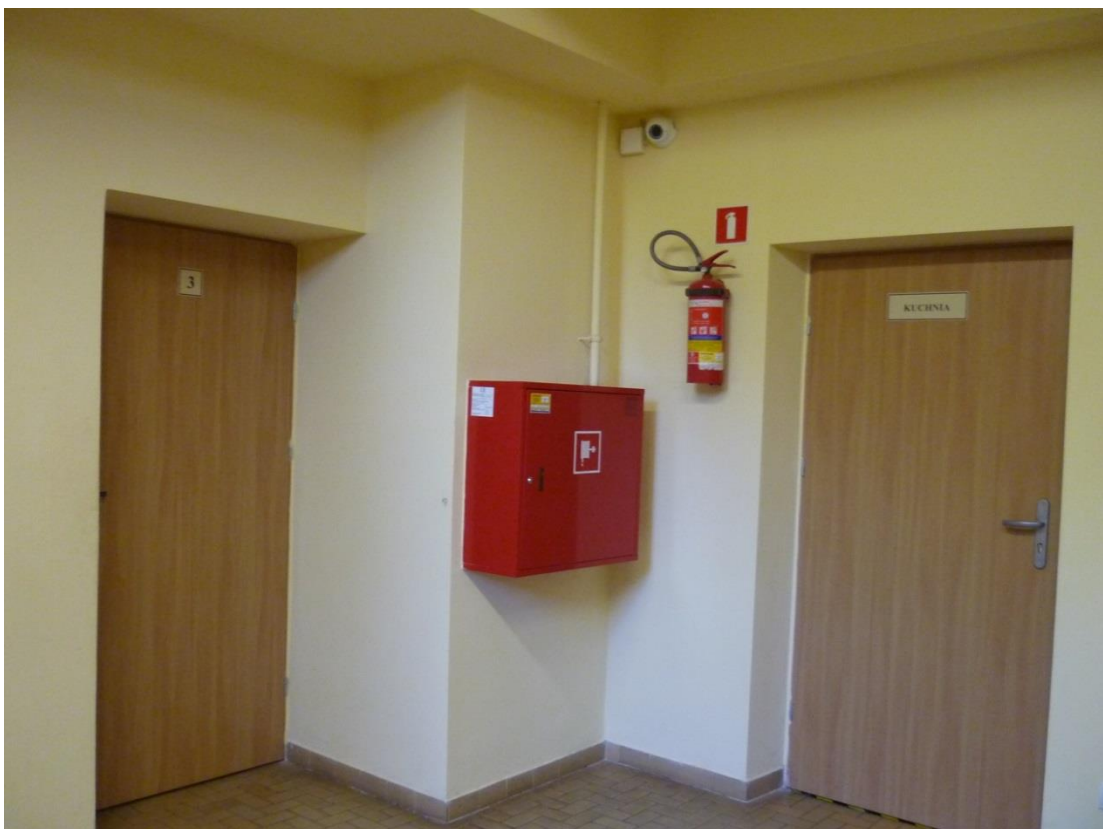
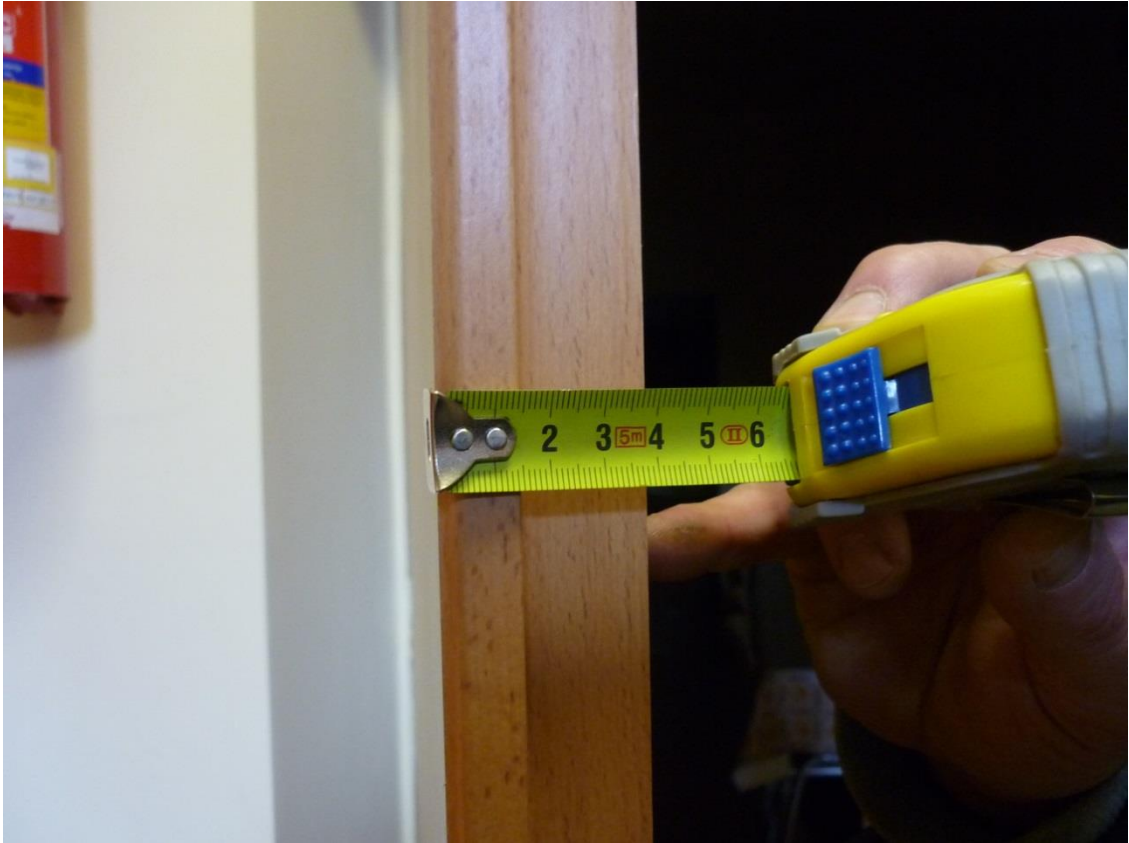
§ 246 ust. 6 – wyjścia z pomieszczeń na drogi ewakuacyjne zamknięte drzwiami bez wymaganej klasy odporności ogniowej EI 30.

- nie przewiduje się wymiany drzwi, które zostały zamontowane w ramach programu modernizacji schroniska, finansowanego ze środków unijnych. Wymiana jakiegokolwiek elementu zmodernizowanego w ramach tego projektu może spowodować naruszenie warunku trwałości całej inwestycji. Naruszenie warunku trwałości inwestycji spowoduje konieczność zwrócenia **wszystkich** środków pozyskanych z unijnego programu. Przedmiotowe drzwi zmodernizowano w 2013 r. Drzwi są pełne (bez przeszkleń), płycinowe. Drzwi całym obwodem przylegają do ościeżnic. Ościeżnice wyposażone są w gumowe uszczelki. Stan techniczny drzwi oraz uszczelek dobry. W ramach rozwiązań zastępczych projektuje się wyposażenie ww. drzwi w samozamykacze.

- projektuje się wymianę drzwi zwykłych z pokoi od nru 6 do nru 10, na drzwi o klasie odporności ogniowej EI 30, drzwi te wyposażone zostaną w samozamykacze, drzwi te nie zostały zmodernizowane ze środków unijnych;
- projektuje się wymianę drzwi bezklasowych wydzielających klatkę schodową południową na drzwi o klasie odporności ogniowej EI 30 wraz z samozamykaczami;
- projektuje się wymianę drzwi bezklasowych wydzielających klatkę schodową północną na poziomie suterenu na drzwi o klasie odporności ogniowej EI 30 wraz z samozamykaczami;
