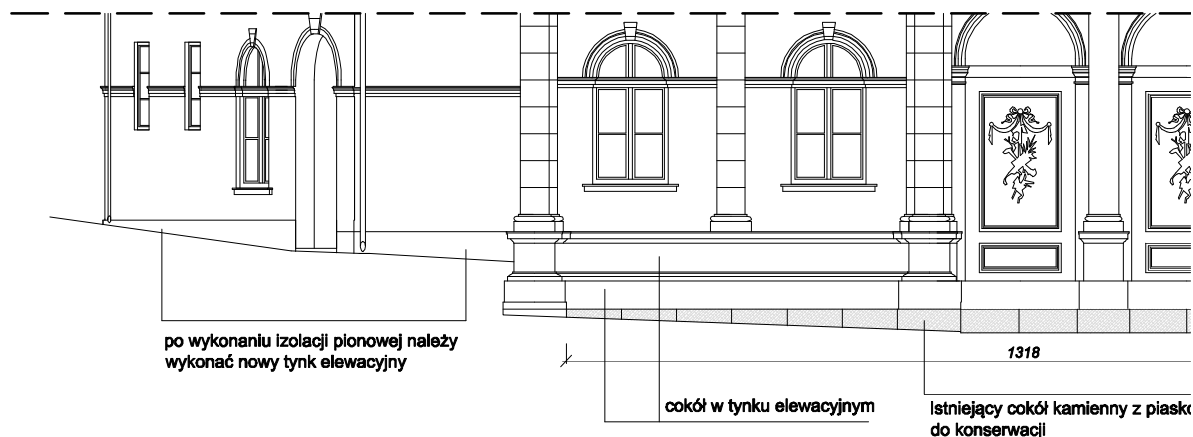
Nowo projektowany cokół kamienny z piaskowca Godulskiego w miejscu istniejącego (zniszczonego nie nadającego się do konserwacji)
-

Istniejący cokół kamienny z piaskowca Godulskiego do konserwacji

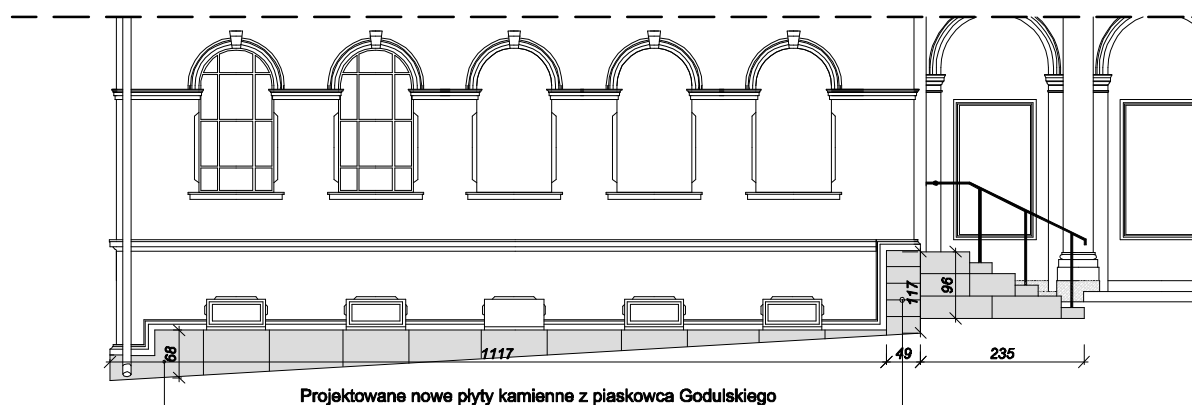
Fragment istniejącego cokołu
 - proponuje się ułożyć na istniejący zniszczony cokół kamienny
 - płyty z piaskowca Godulskiego w celu ujednolicenia estetycznego całego cokołu wokół budynku
